INFORME DE RIESGO

Asunto: Informe de calificación de riesgos del AHHYC "Acacias de Carapungo 2 Etapa".

I-0044-EAH-AT-DMGR-2021

INFORME TÉCNICO
Evaluación de Riesgo: Solicitud UERB

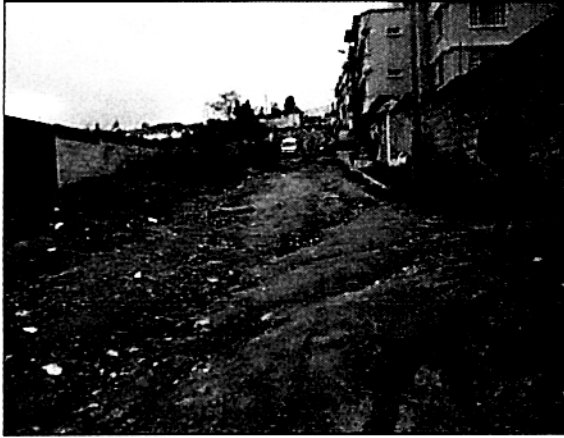
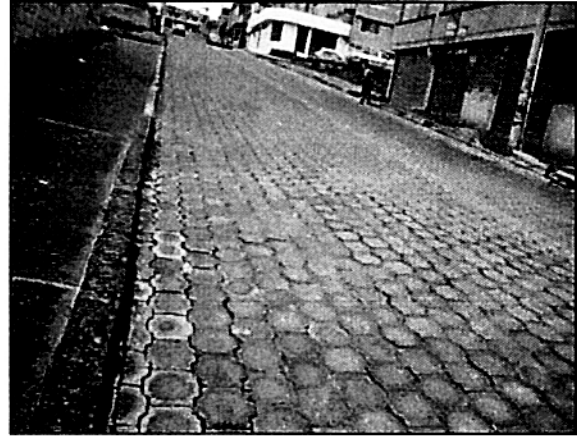
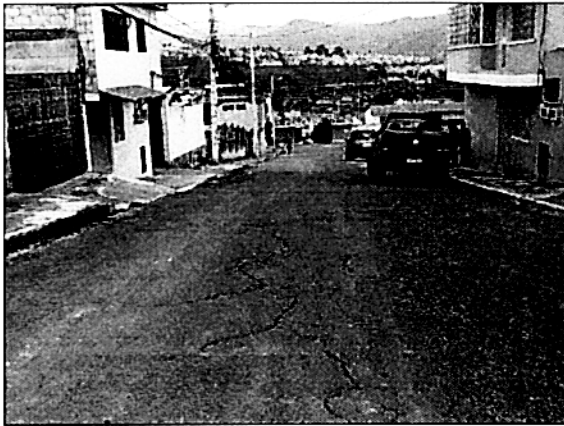
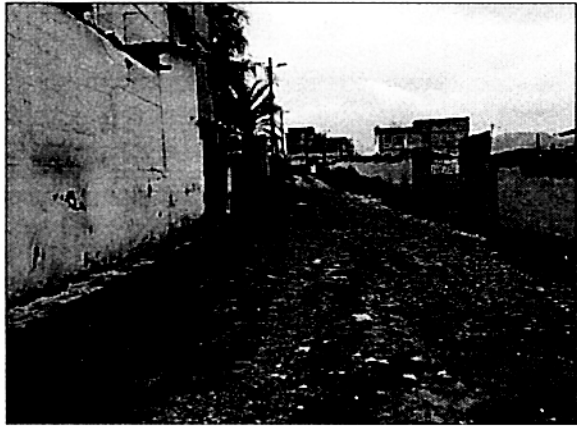
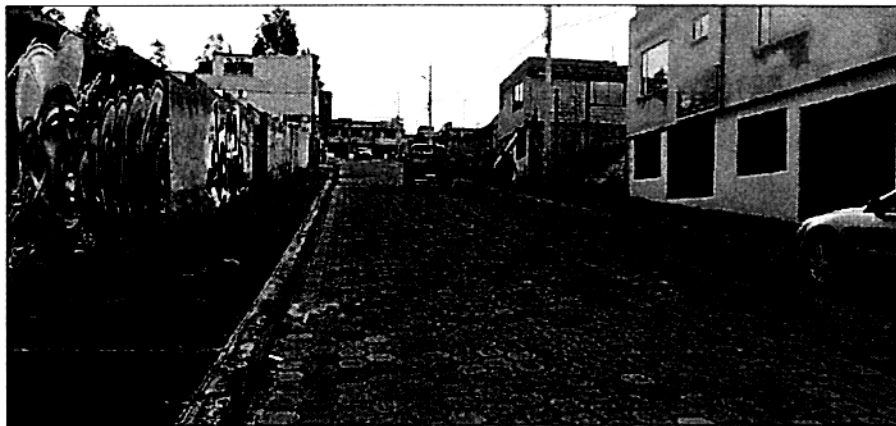
9.1.1 Vías y pasajes existentes en el AHHYC

Sistema Vial: La Calles y Pasajes cuentan con adoquinado o está asfaltada, contando parcialmente con sumideros y bordillos, por lo que muestra una vulnerabilidad física baja, sin embargo, la avenida Doral y una parte de la calle Los Ceibos son de tierra

apisonada sin bordillos ni sumideros ni cunetas, presentando una vulnerabilidad física alta ante fenómenos de erosión especialmente en temporada de lluvia.

- Posterior a la regularización del AHHYC "Acacias de Carapungo 2 Etapa", por parte del MDMQ o por gestión propia del asentamiento se deben realizar las obras públicas tales como alcantarillado, bordillos y adoquinado como medida de mitigación para los procesos de erosión superficial.

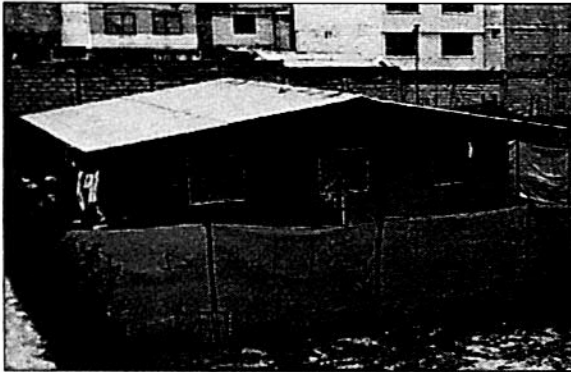
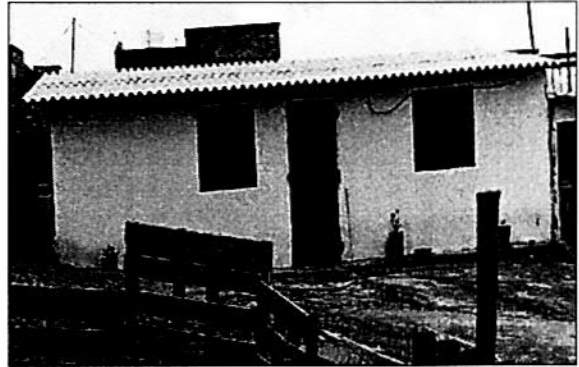
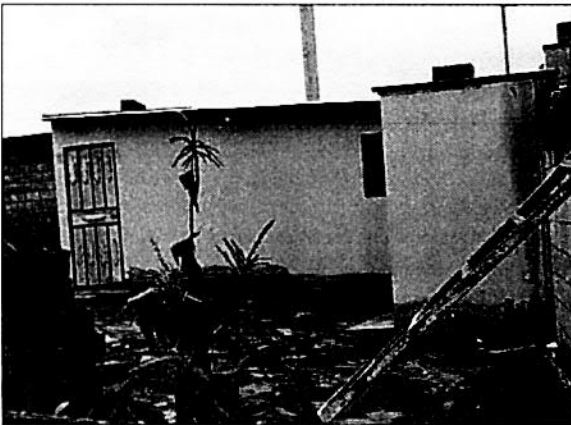
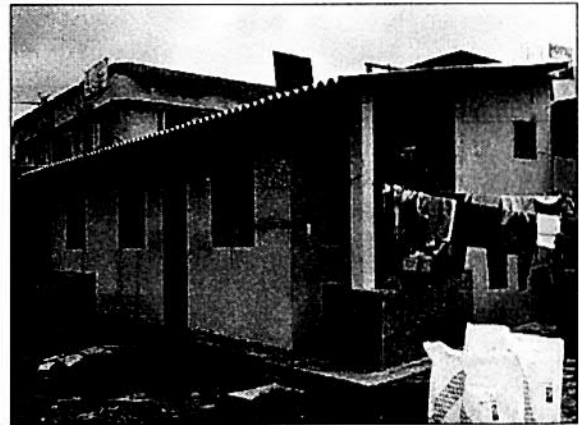
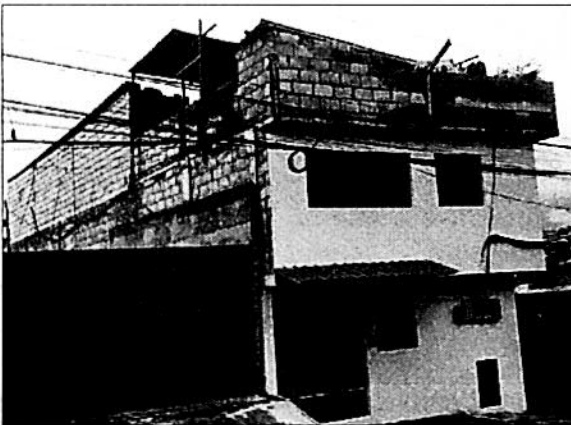
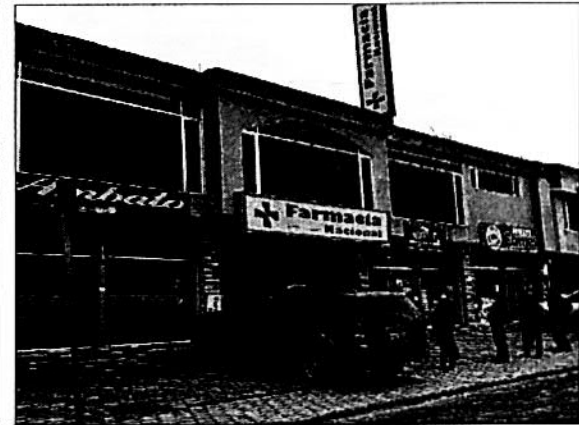
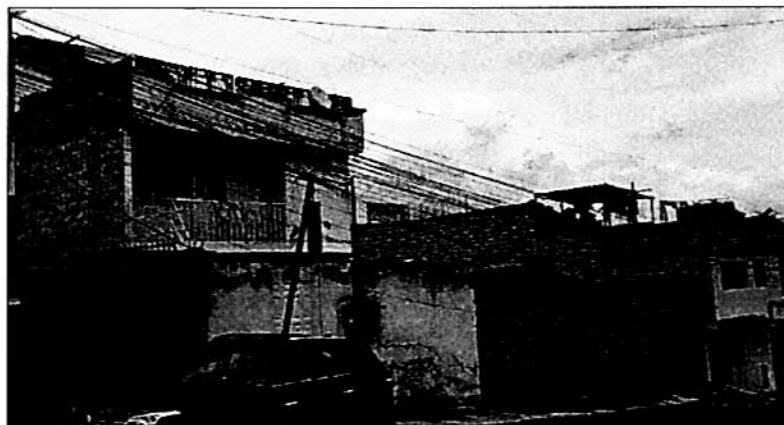
9.1.2 Materiales de las edificaciones construidas en el área de estudio

<p>muestran problemas de humedad o la patología estructural de piso blando.</p> <ol style="list-style-type: none">6. Edificaciones de tres plantas, conformados con sistemas de pórticos de hormigón armado, la cubierta y entrepiso son losas de hormigón armado, mampostería de bloque, existen edificaciones que muestran la patología estructural de piso blando o la concentración de elementos portantes.7. Edificaciones de 3 plantas de construcción mixta metálica/hormigón con mampostería de bloque y losas de hormigón armado. Presenta problemas de humedad y desplazamiento de los planos de acción de elementos verticales.8. Edificaciones de tres plantas, que constan con sistemas mixtos de pórticos de hormigón armado y estructura metálica, el entrepiso de la primera planta es una losa de hormigón armado, mientras que el entrepiso de la segunda planta consta con una losa con placa colaborante deck y de hormigón armado, la cubierta se conforma con correas metálicas y planchas de fibrocemento, mampostería de bloque/ladrillo fijado con mortero, existen edificaciones que muestran problemas de humedad y desprendimientos de la pintura anticorrosiva, además muestra discontinuidad en el sistema de piso.

- Se recomienda que los propietarios y/o posesionarios del AHHYC, no construyan más viviendas en el macrolote evaluado, ni aumenten pisos/ plantas sobre las edificaciones existentes, hasta que el proceso de regularización del asentamiento culmine y se determine su normativa de edificabilidad específica que deberá constar en sus respectivos Informes de Regulación Metropolitana (IRM), previa emisión de la licencia de construcción de la autoridad competente que es la Secretaría de Territorio, Hábitat y Vivienda (STHV).

- Posterior a la regularización del AHHYC "Acacias de Carapungo 2 Etapa", las edificaciones en proceso de construcción, aumento en planta o elevación y demás edificaciones dentro del área en análisis, que no dispongan de un diseño estructural o algún tipo de asesoría técnica, los propietarios deberán contratar a un especialista (Ingeniero/a Civil), para que realice evaluaciones estructurales de las viviendas y defina alternativas de reparación y/o reforzamiento estructural según cada caso, y conforme al estudios de suelos en cumplimiento con la normativa del INEC-2015.
