INFORME DE RIESGO DE LA DMGR

I-005-EAH-AT-DMGR-2022

INFORME TÉCNICO
Evaluación de Riesgo: Solicitud UERB

INFORME DE TRAZADO Y REPLANTEO VIAL

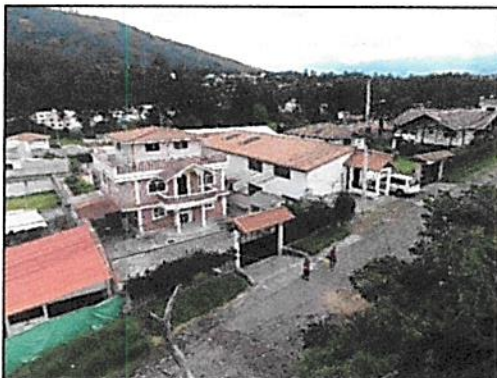
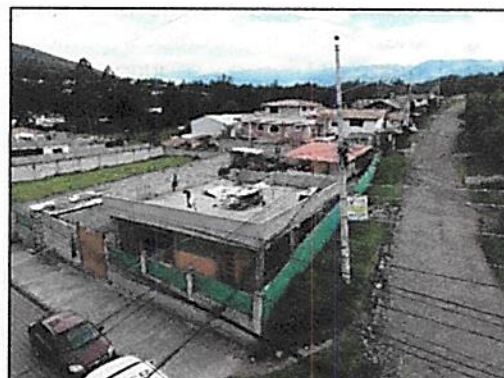
9.1.1 Vías y pasajes existentes en el AHHYC

Sistema Vial: Las calles y pasajes son empedradas y no cuentan con cunetas, ni sumideros y tampoco con bordillos, por lo que presenta una vulnerabilidad física moderada ante fenómenos de erosión especialmente en temporada de lluvia.

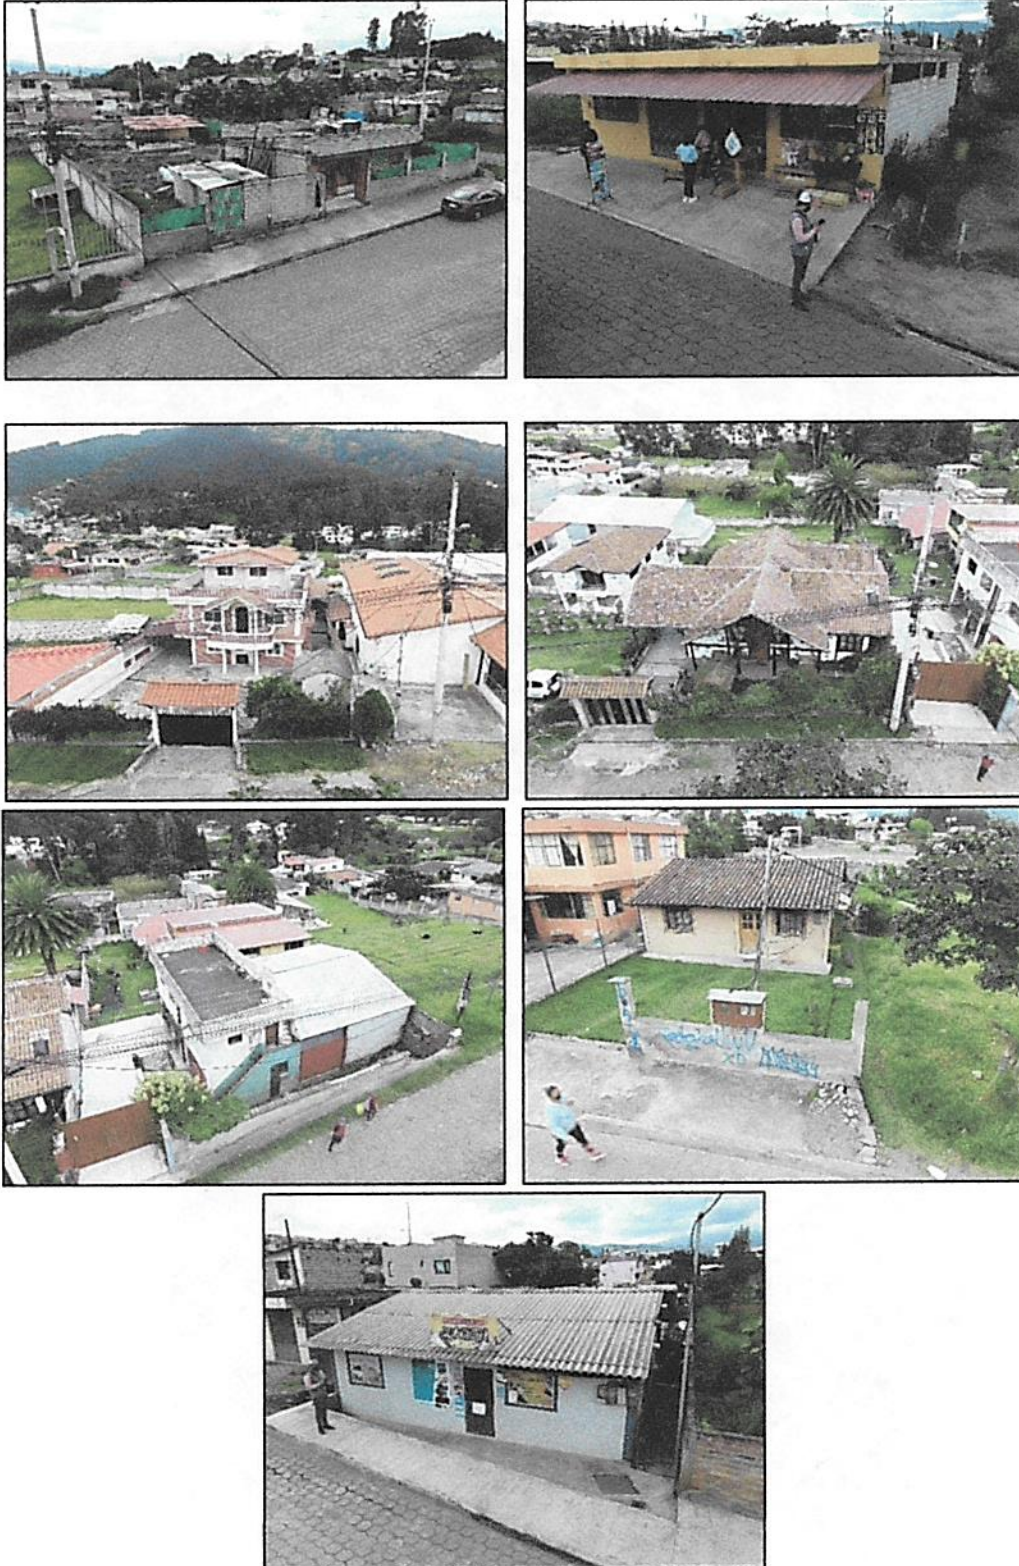
9.1.2 Materiales de las edificaciones construidas en el área de estudio:

NIVELES DE VULNERABILIDAD	LOTES
BAJA	-----
MODERADA	1, 2, 5, 9, 10, 12,13, 14, 15
ALTA	3, 6
MUY ALTA	-----

- Se recomienda que los propietarios y/o poseionarios del AHHYC, no construyan más viviendas en el macrolote evaluado, ni aumenten pisos/ plantas sobre las edificaciones existentes, hasta que el proceso de regularización del asentamiento culmine y se determine su normativa de edificabilidad específica que deberá constar en sus respectivos Informes de Regulación Metropolitana (IRM), previa emisión de la licencia de construcción de la autoridad competente que es la Secretaría de Territorio, Hábitat y Vivienda (STHV).
- La Unidad Especial Regula Tu Barrio deberá comunicar a la comunidad del AHHYC "Carlos María de La Torre", lo descrito en el presente informe, especialmente referente a la calificación del riesgo ante las diferentes amenazas analizadas y las respectivas recomendaciones técnicas, socializando la importancia de su cumplimiento en reducción del riesgo y seguridad ciudadana.

- Posterior a la regularización del AHHYC "Carlos María de La Torre", las edificaciones en proceso de construcción, aumento en planta o elevación y demás edificaciones dentro del área en análisis, que no dispongan de un diseño estructural o algún tipo de asesoría técnica, los propietarios deberán contratar a un especialista (Ingeniero/a Civil), para que realice evaluaciones estructurales de las viviendas y defina alternativas de reparación y/o reforzamiento estructural según cada caso, y conforme al estudios de suelos en cumplimiento con la normativa del INEC-2015.
- La municipalidad, a través de sus organismos de control, deberá dar el seguimiento a los procesos de construcción tanto de la infraestructura de servicios como de las edificaciones nuevas o ampliaciones de las existentes.

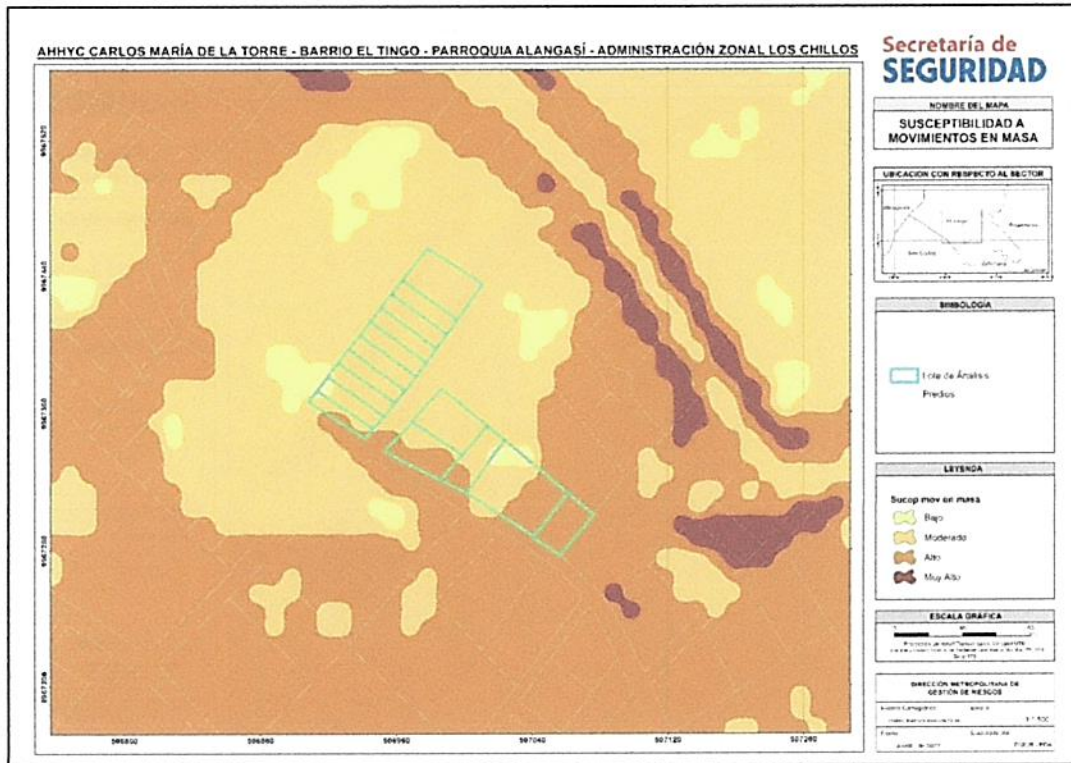
10.2 Susceptibilidad a movimientos en masa.

Con esta información, se define que la **Amenaza por Movimientos en Masa es Baja** para todo el AHHYC "Carlos María de La Torre".

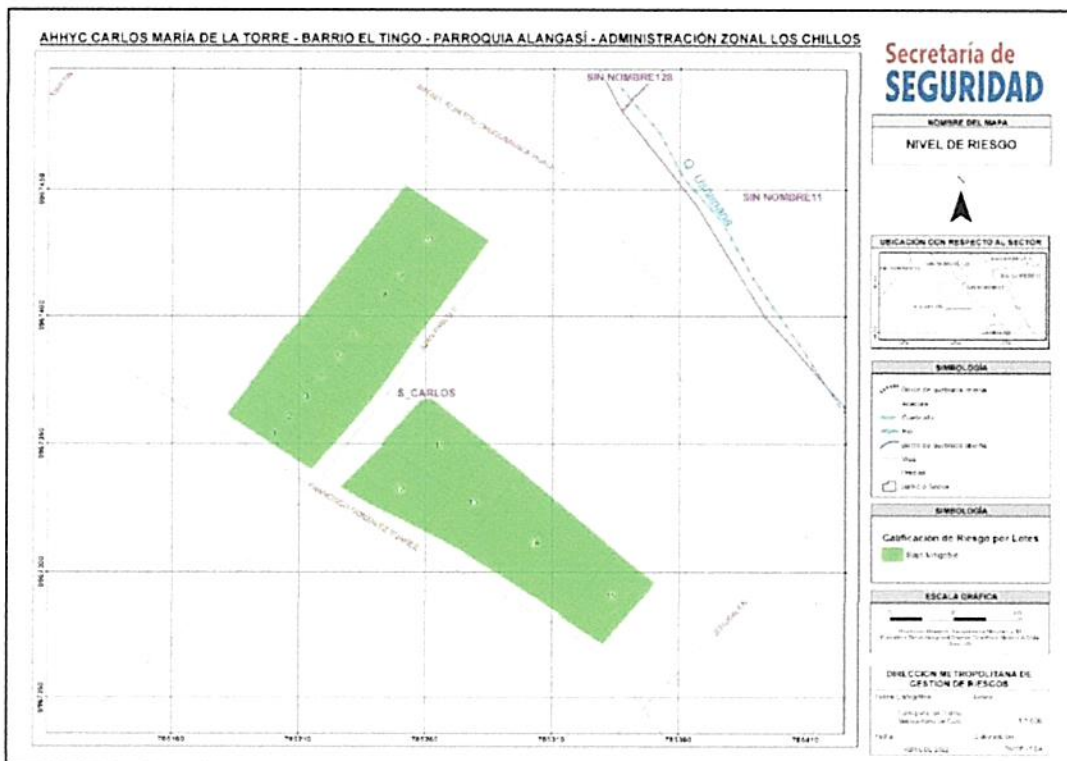
10.5 Mapa de nivel de riesgo de los lotes

Movimientos en masa: el AHHYC "Carlos María de La Torre" presenta frente a deslizamientos un Riesgo Bajo Mitigable para la totalidad de los lotes.

- **Eventos sísmicos:** de manera general, todo el AHHYC "Carlos María de La Torre" de la parroquia Alangasí presenta condiciones de Riesgo Moderado-Alto Mitigable para todas las edificaciones.
- **Fenómenos volcánicos:** el riesgo ante esta amenaza para todo el AHHYC "Carlos María de La Torre" es Moderado Mitigable tomando en cuenta principalmente la recurrencia eruptiva de los volcanes analizados, la exposición del asentamiento humano (distancia respecto a cada volcán) y la vulnerabilidad de sus viviendas.
