# INFORME DE RIESGO DE LA DMGR

**INFORME TÉCNICO**  
Evaluación de Riesgo: Solicitud UERB

Coordenadas WGS 84/UTM 17S	Administración Zonal	Parroquia	Nombre del barrio
X: 777780; Y: 9966633 Z: 2743 msnm aprox.	LOS CHILLOS	ONTANEDA ALTO	ONTANEDA ALTA IV ETAPA

I-031-EAH-AT-DMGR-2022

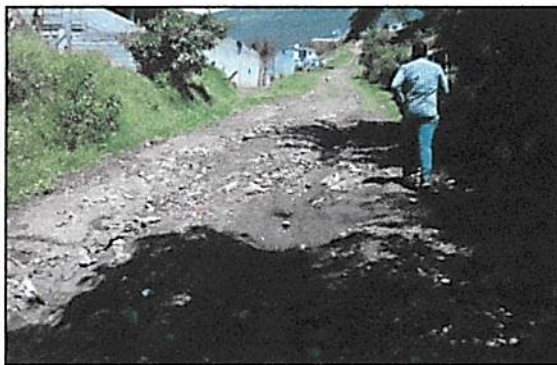
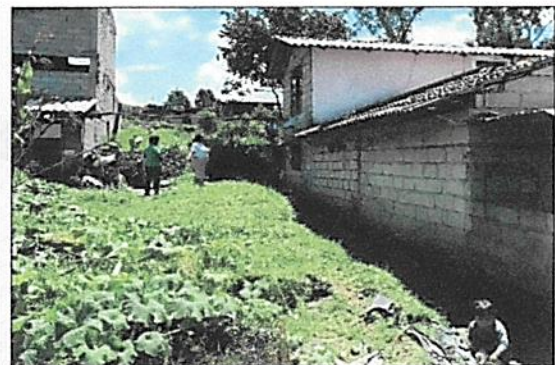
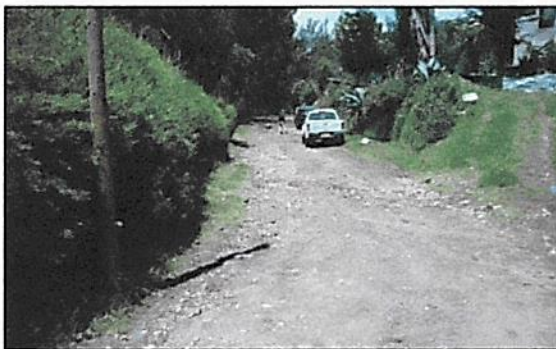
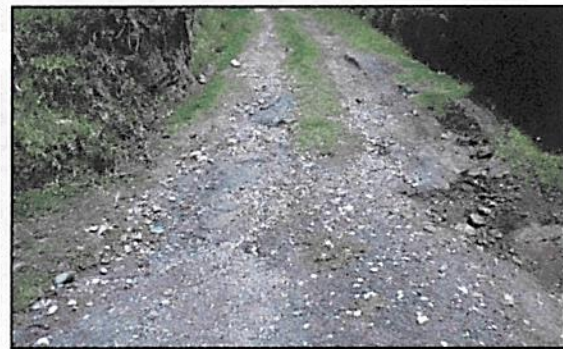
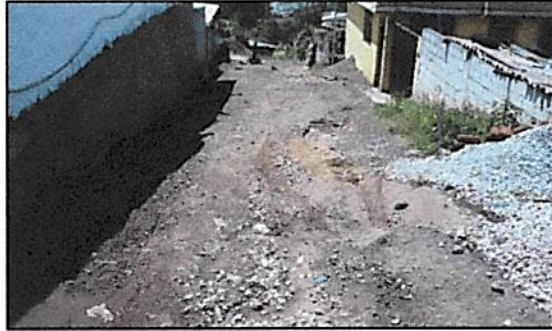
### 9.1 Vías y pasajes existentes en el AHHYC

Adicionalmente, todos los pasajes internos del barrio evaluado son de tierra afirmada y no cuenta con infraestructura adecuada para manejo de escorrentía pluvial (cunetas, sumideros, alcantarillado).

**Sistema Vial:** La calle Ramon Miño y Juan Calderon son de suelo natural, sin sumideros, por lo que presentan una vulnerabilidad física alta, ante fenómenos de erosión especialmente en temporada de lluvia, al igual que los pasajes internos son de suelo natural, en un caso parcialmente cubiertos por vegetación, ni sumideros, por lo que presentan una vulnerabilidad física alta.

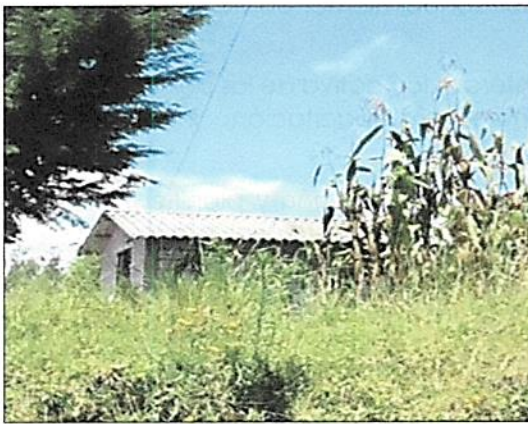
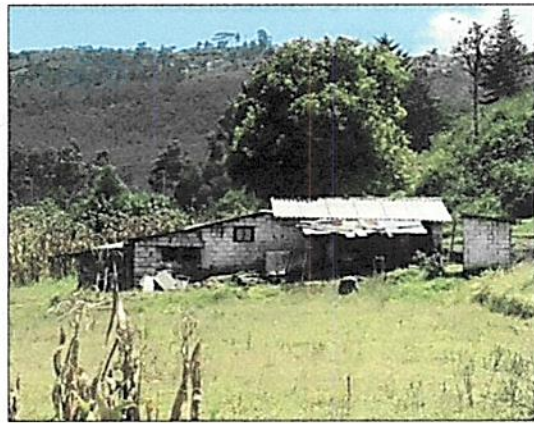
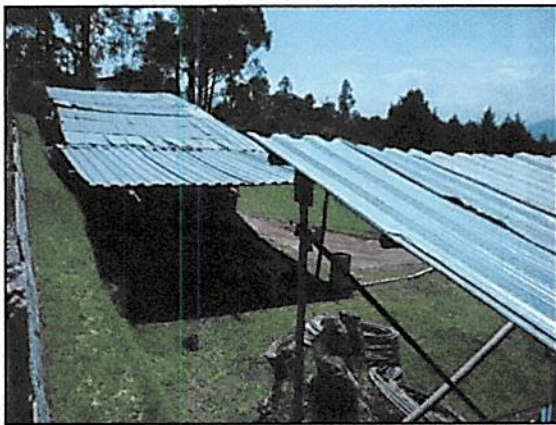
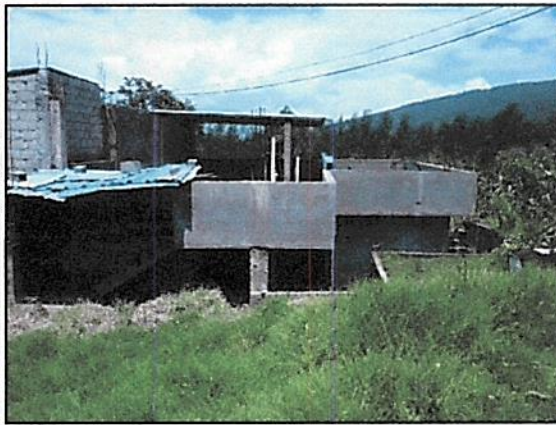
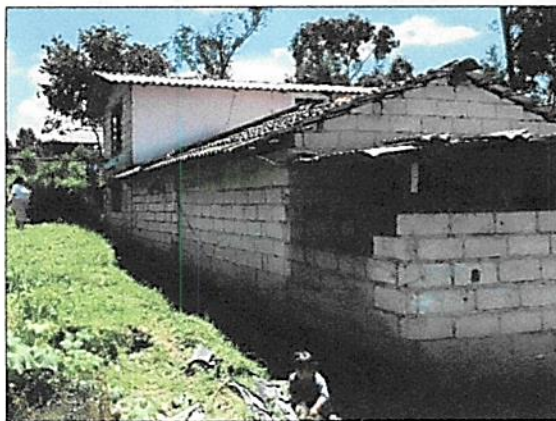
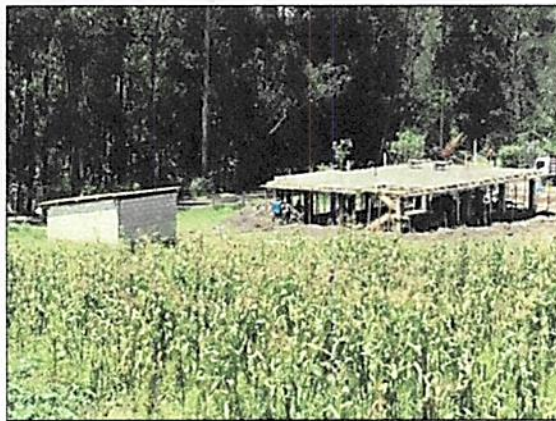
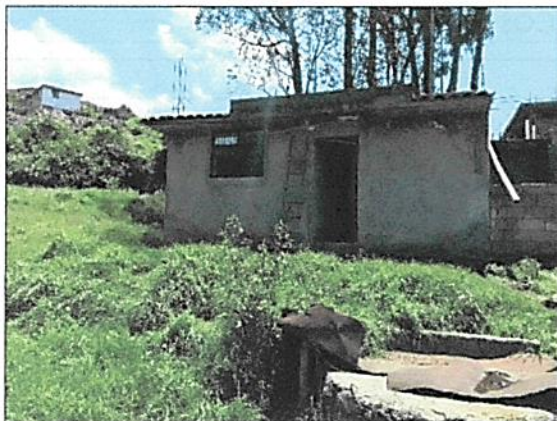
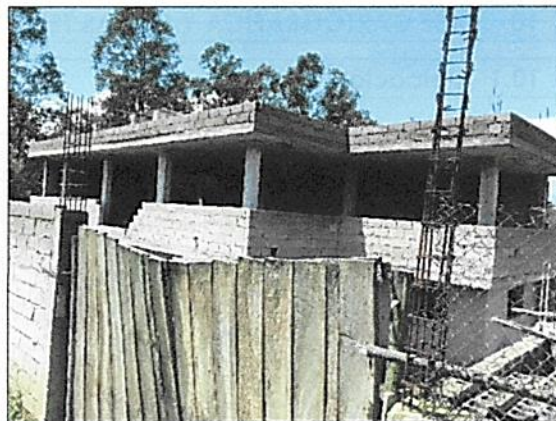
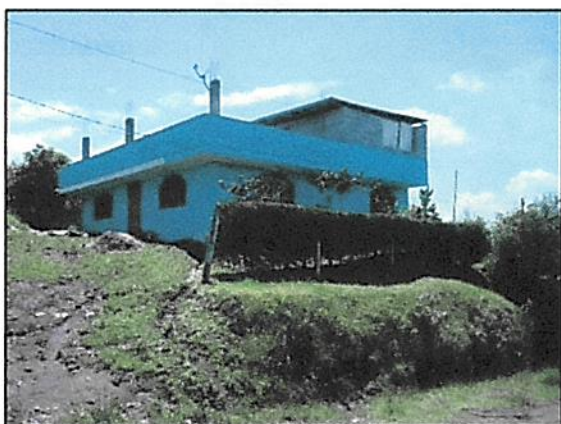
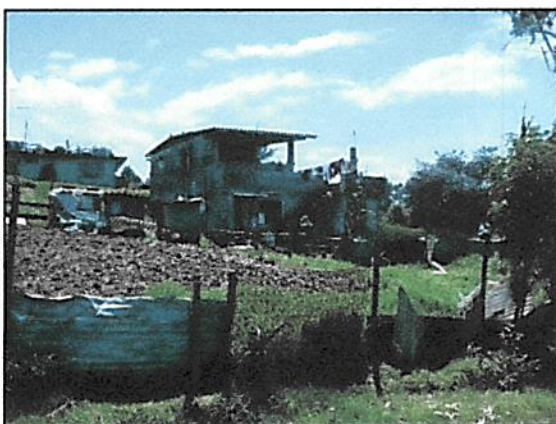
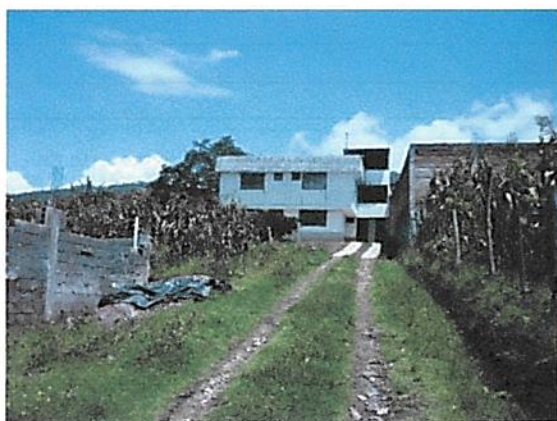
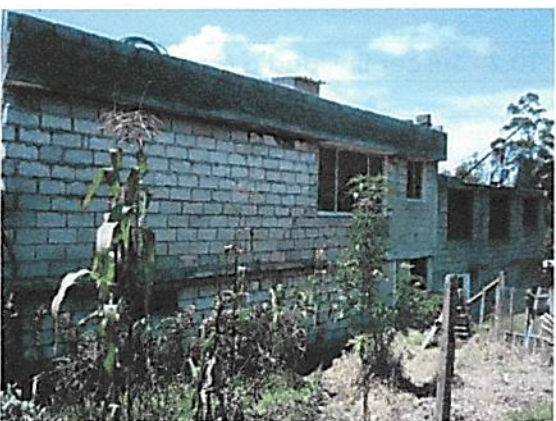
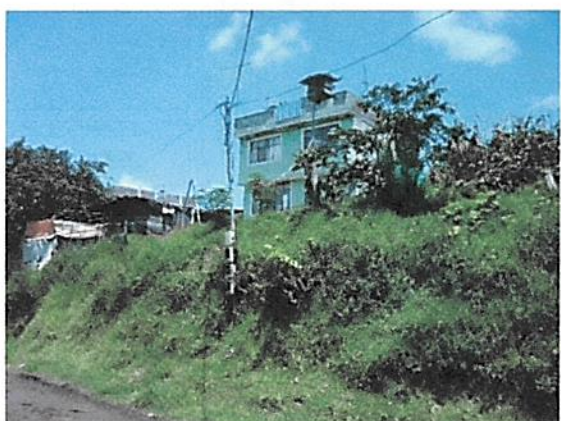
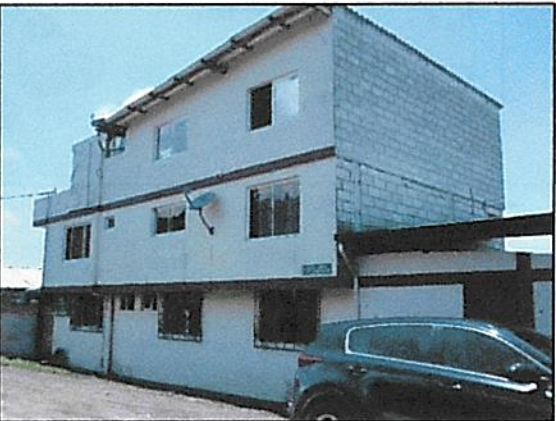
**9.2 Materiales de las edificaciones construidas en el área de estudio**

<ol style="list-style-type: none"> <li>6. Edificaciones de una planta con columnas de madera, cubierta con correas de madera y planchas de fibrocemento/zinc, con y sin divisiones de madera.</li> <li>7. Edificaciones de dos plantas que constan con sistemas de pórticos de hormigón armado, entrepiso y cubierta con losas de hormigón armado, mampostería de bloque fijado con mortero, existen edificaciones que muestran retrocesos excesivos en esquinas, algunas tienen áreas sin enlucidos.</li> <li>8. Edificaciones de dos plantas, constituido con sistemas de pórticos de hormigón armado, el entrepiso es una losa de hormigón armado y la cubierta consta con correas de madera y planchas de fibrocemento, mampostería de bloque fijado con mortero, algunas tienen áreas sin enlucidos.</li> </ol>
--	--
