Oficio Nro. GADDMQ-SGSG-DMGR-2023-0534-OF

Asunto: Solicitud de actualización del informe N° 296-AT-DMGR-2017 conforme observaciones de primer debate del AHHyC La Balbina

I-003-EAH-AT-DMGR-2023

INFORME TÉCNICO
Evaluación de Riesgo: Solicitud UERB

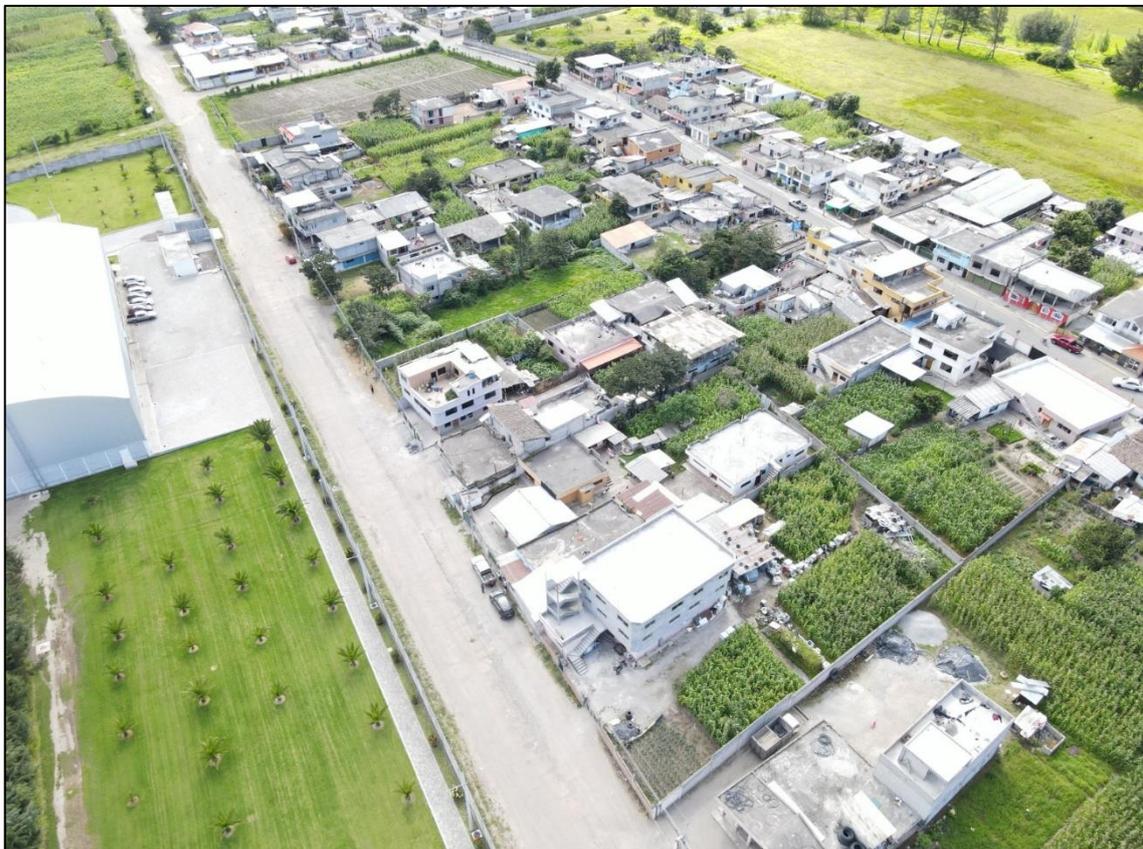
9.1.1 Vías y pasajes existentes en el AHHYC "La Balbina"

Sistema Vial: La calle Juan de Dios Morales es de tierra afirmada y no cuentan con cunetas, ni sumideros, por lo que presenta una vulnerabilidad física moderada ante fenómenos de erosión especialmente en temporada de lluvia.

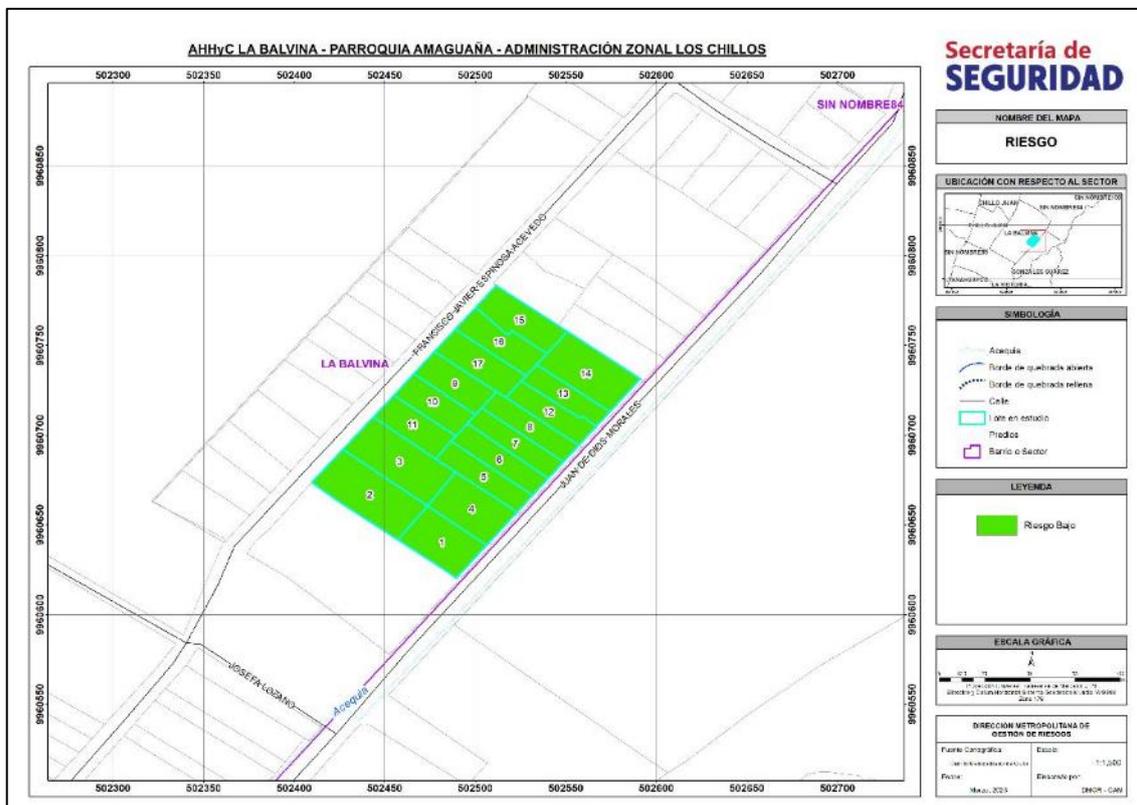
10.5 Mapa de nivel de riesgo de los lotes por movimientos en masa

Movimientos en masa: el AHHYC "La Balbina" presenta frente a deslizamientos un Riesgo Bajo Mitigable para la totalidad de los lotes.
