# INFORME TÉCNICO

DOCUMENTO: <b>INFORME TÉCNICO</b>	CÓDIGO: 001- UERB-OC-IT-2022
	UNIDAD ESPECIAL REGULA TU BARRIO OFICINA CENTRAL

**INFORME TÉCNICO**  
**PROCESO DE REFORMA DE ORDENANZA DEL AHHC DENOMINADO: La Balbina**

Quito, 14 de abril de 2022

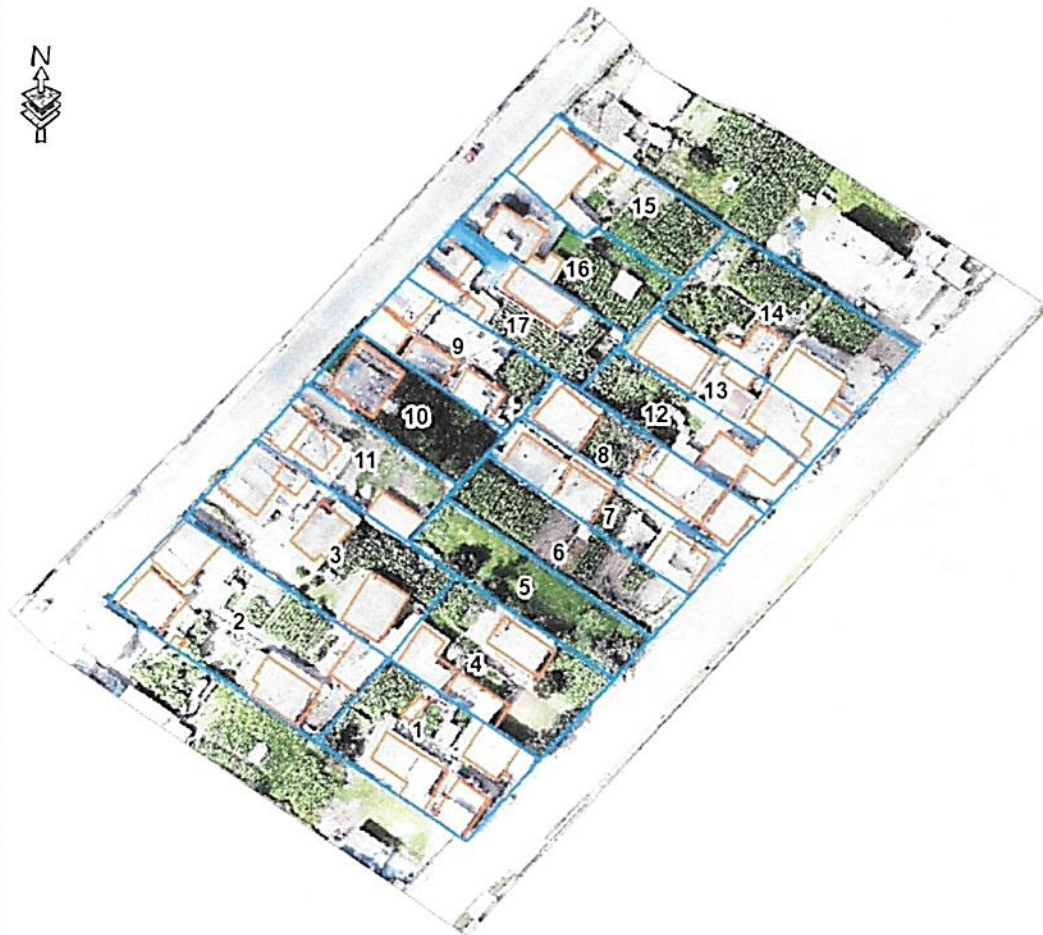
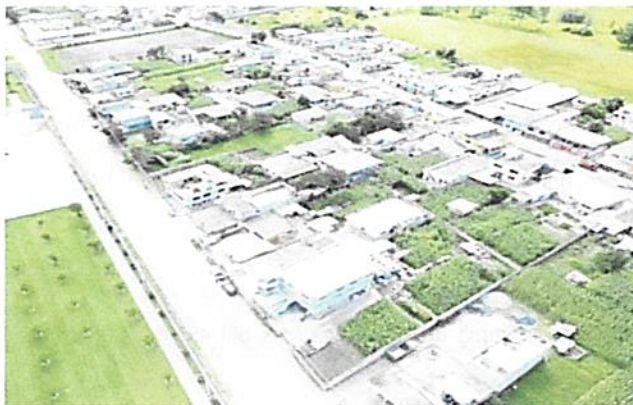
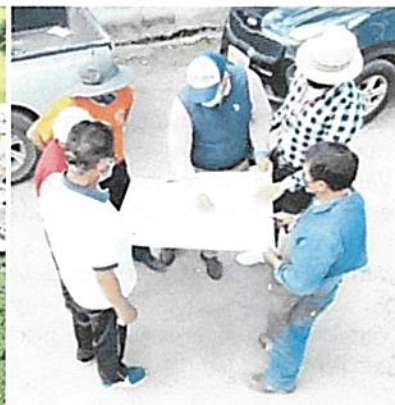
#### Revisión de las cabidas, linderos

En base a la inspección realizada, se corroboró que los linderos de cada lote que conforma el AHHyC "La Balbina"; disponen referencias marcadas en sitio que reflejan el cumplimiento de las dimensiones que constan en el plano adjunto. Ningún lote planteado en la trama urbana tiene más del 45º de pendiente

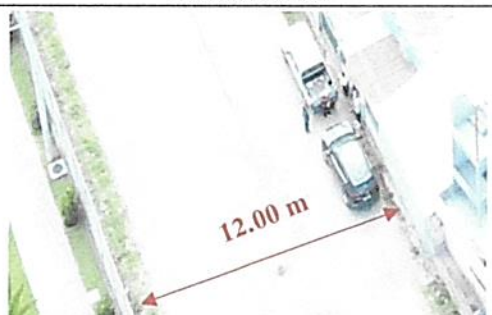
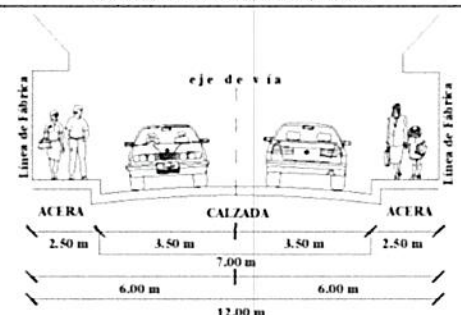
**CALLE FRANCISCO JAVIER ESPINOZA ACEVEDO**

Vía adoquinada y consolidada; en cada uno de sus costados se identifican construcciones y cerramiento plenamente consolidados. Vía aprobada por la Administración Zonal Los Chillos, no es parte del macro lote del AHHyC "La Balbina"

Sección transversal de la vía		
Sección total	Calzada	Aceras
12.00 m	7.00 m	2.50 m a cada lado

En sitio no se evidencian bordillos; los colindantes disponen con el espacio para respetar la sección transversal aprobada.

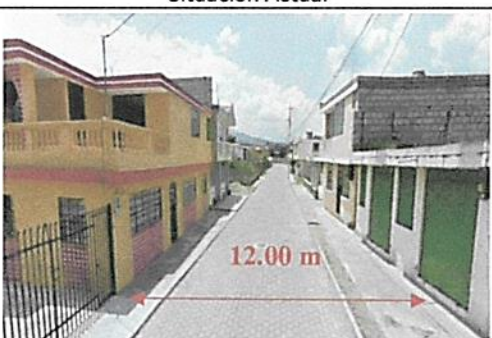
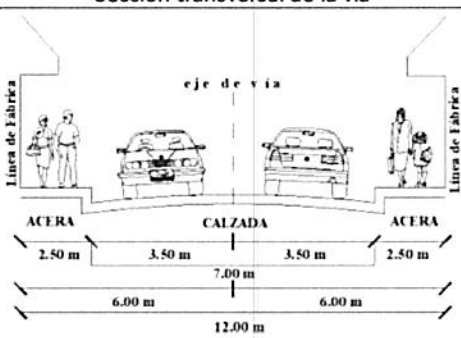
**CALLE JUAN DE DIOS MORALES**

Vía consolidada, cuyo material predominante es el lastre en su superficie de rodadura; en cada uno de sus costados se identifican construcciones y cerramientos plenamente consolidados. Vía aprobada por la Administración Zonal Los Chillos, no es parte del macro lote del AHHyC "La Balbina"

Sección transversal de la vía		
Sección total	Calzada	Aceras
12.00 m	7.00 m	2.50 m a cada lado

En sitio la vía se encuentra adoquinada, con sus aceras consolidadas, respetando la sección aprobada; cabe mencionar que en ciertos predios existen aceras de mayor sección por decisión propia de propietario.
