INFORME DE RIESGO DE LA DMGR

INFORME TÉCNICO
Evaluación de Riesgo: Solicitud UERB

I-028-EAH-AT-DMGR-2022

INFORME DE TRAZADO Y REPLANTEO VIAL

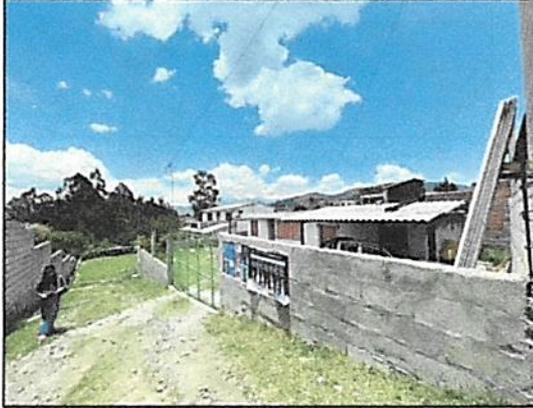
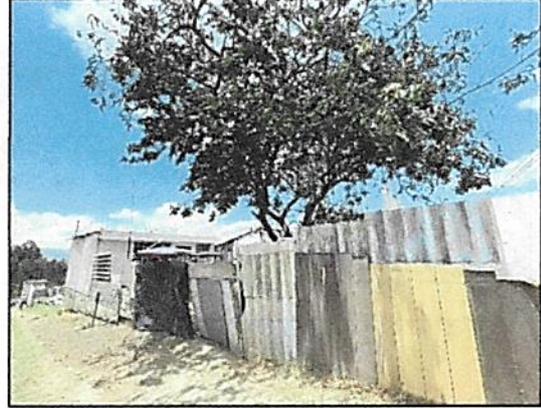
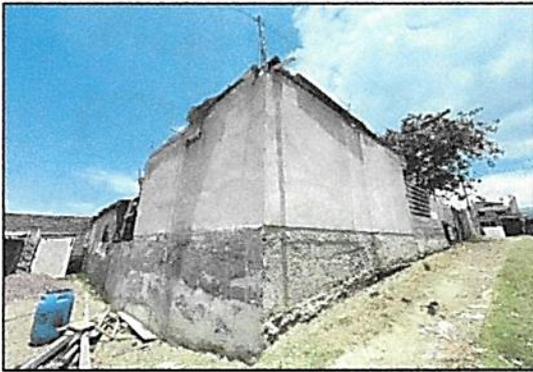
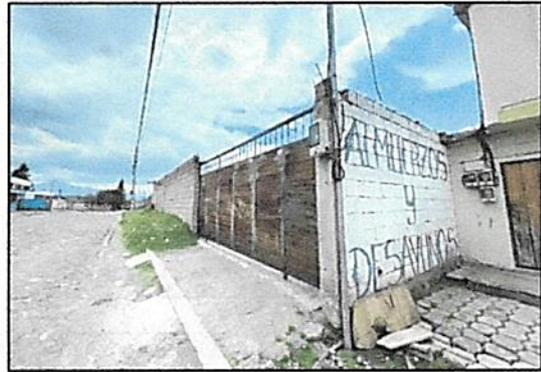
9.1.1 Vías y pasajes existentes en el AHHYC

Sistema Vial: Las calles y pasajes son de tierra afirmada y no cuentan con cunetas, ni sumideros y tampoco con bordillos, por lo que presenta una vulnerabilidad física alta ante fenómenos de erosión especialmente en temporada de lluvia.

- Posterior a la regularización del AHHYC "Curiquingue I", por parte del MDMQ o por gestión propia del asentamiento se deben realizar las obras públicas tales como alcantarillado, bordillos y adoquinado como medida de mitigación para los procesos de erosión superficial en las vías que sean necesarias.

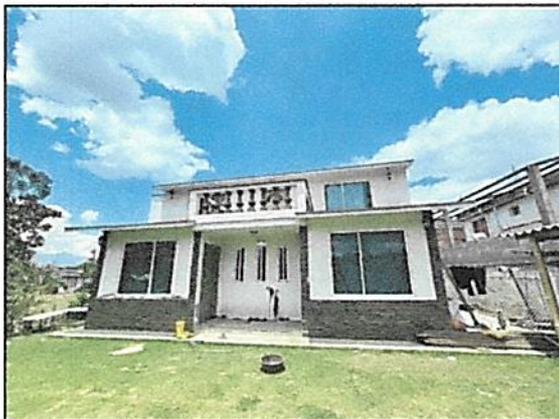
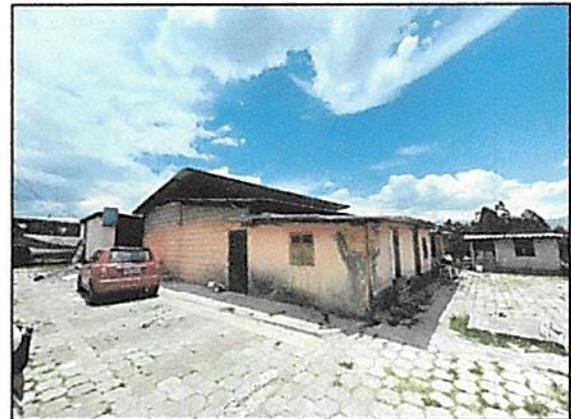
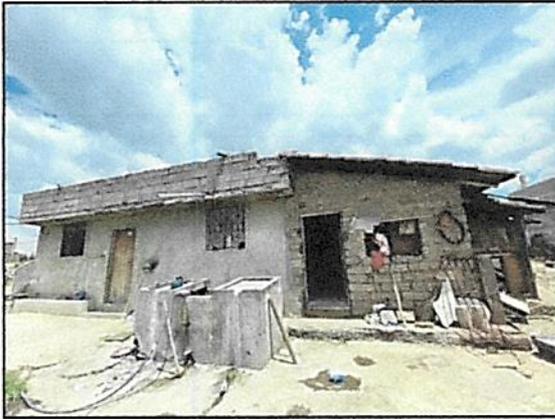
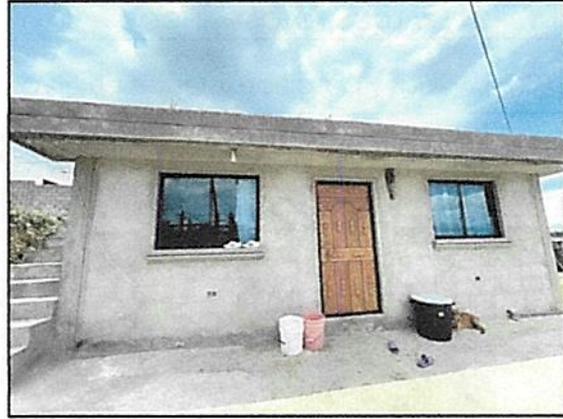
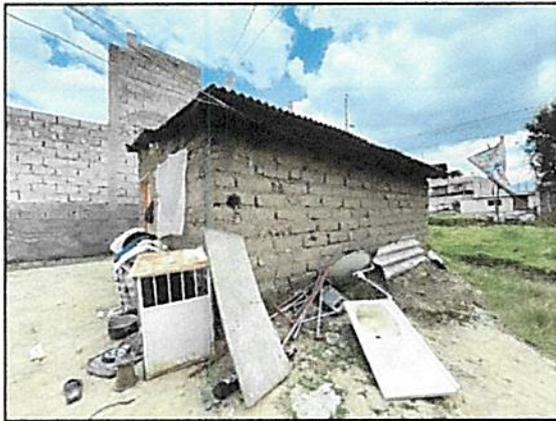
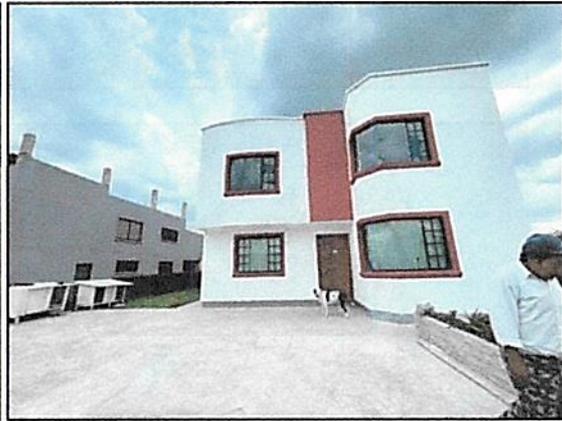
9.1.2 Materiales de las edificaciones construidas en el área de estudio

Ítem	Descripción
Área	25 lotes.
PUOS	Según el Plan de Uso y Ocupación del Suelo del año 2018, el área de Uso Vigente es de tipo Agrícola Residencial en su totalidad.
Relieve	Los predios evaluados están ubicados entre los 2600 m.s.n.m. y los 2613 m.s.n.m. con una diferencia altitudinal de 13 metros.
Número de Edificaciones	18 lotes con edificaciones,
Tipos edificación: Casa/edificio de departamentos/Mediagua (Construcción Informal)	Al tratarse de una inspección visual, no se realizó ninguna prueba de tipo exploratorio, ni de remoción de materiales, sino de la evaluación de las edificaciones observadas exteriormente a los elementos estructurales y no estructurales, así como de los materiales de construcción. En el área en análisis se identificó estructuras con las siguientes características: <ol style="list-style-type: none">1. Edificaciones de una planta, conformadas con sistemas de pórticos (vigas y columnas) de hormigón armado, cubierta con una losa de hormigón armado, mampostería de bloque/ladrillo fijado con mortero, algunas con problemas de humedad y algunas áreas sin enlucidos.2. Edificaciones de una planta, conformadas por mampostería simple de bloque fijada con mortero, cubierta de estructura de madera que soporta planchas de zinc/fibrocemento, algunas con problemas de humedad, algunas áreas sin enlucidos y cubierta asegurada empíricamente con elementos sueltos (llantas, piedras).3. Edificaciones de una planta, conformadas por elementos empíricos, cubierta de caña y zinc y cubierta asegurada empíricamente con elementos sueltos (llantas, piedras).4. Edificaciones de dos plantas, constituidas con sistemas de pórticos de hormigón armado, los entresijos losas de hormigón armado, cubierta de estructura de madera que soporta planchas de fibrocemento, mampostería de bloque fijado con mortero, algunas con problemas de humedad y algunas áreas sin enlucidos.

- Se recomienda que los propietarios y/o poseedores del AHHYC, no construyan más viviendas en el macrolote evaluado, ni aumenten pisos/ plantas sobre las edificaciones existentes, hasta que el proceso de regularización del asentamiento culmine y se determine su normativa de edificabilidad específica que deberá constar en sus respectivos Informes de Regulación Metropolitana (IRM), previa emisión de la licencia de construcción de la autoridad competente que es la Secretaría de Territorio, Hábitat y Vivienda (STHV).

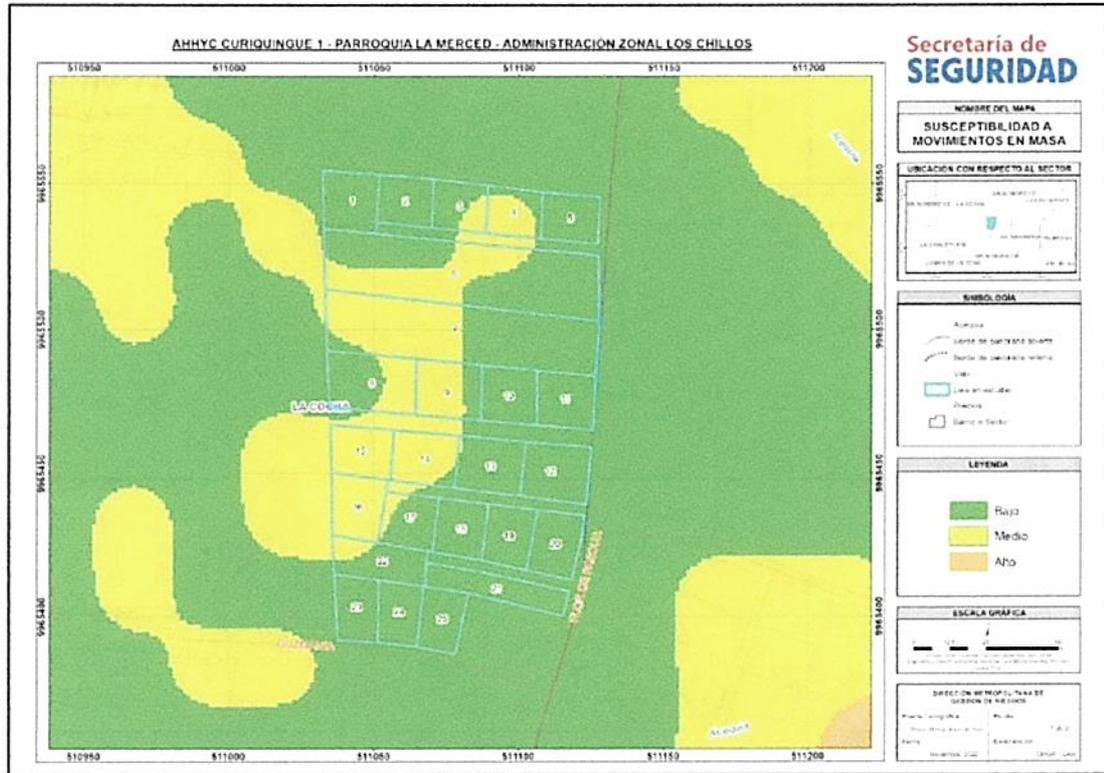
10.2 Susceptibilidad a movimientos en masa.

De acuerdo a la cartografía temática disponible en DMGR, el AHHYC evaluado se ubica sobre una zona de baja a moderada susceptibilidad a movimientos en masa; no obstante, de la inspección, se define que la **Amenaza por Movimientos en Masa es Baja** para todo el AHHYC "Curiquingue I".

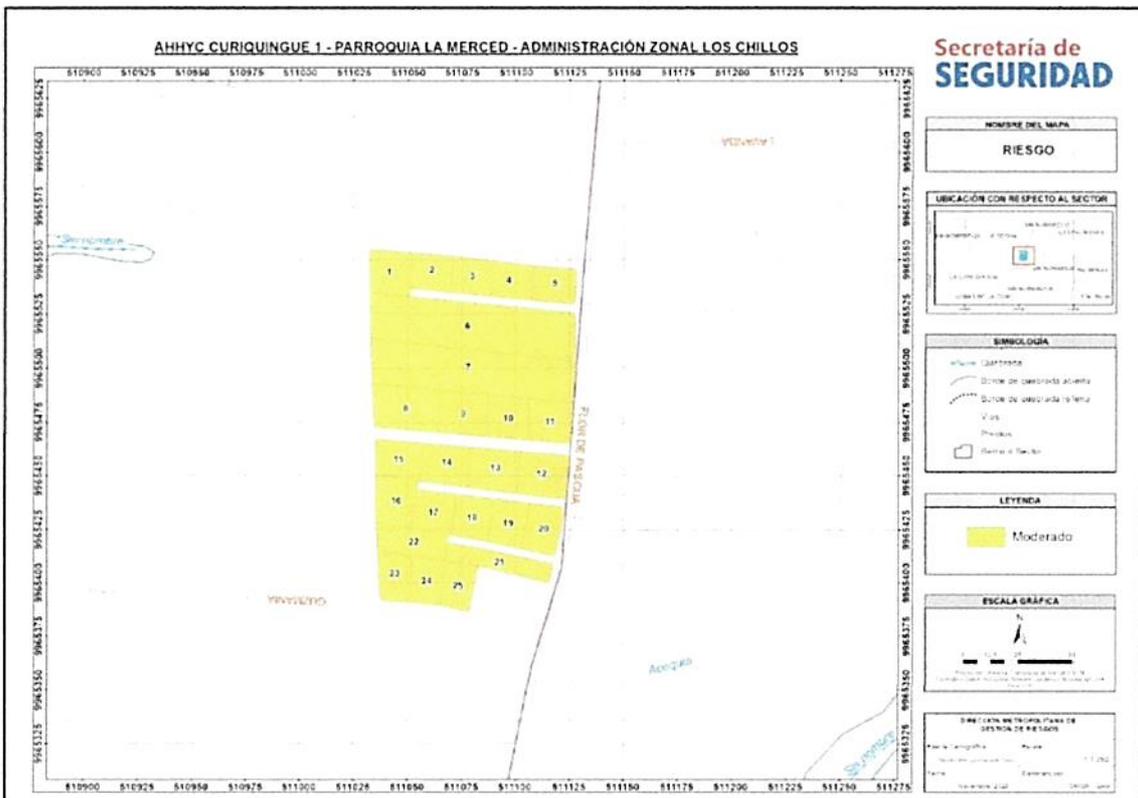
10.5 Mapa de nivel de riesgo de los lotes por movimientos en masa

Movimientos en masa: el AHHYC "Curiquingue I" presenta frente a deslizamientos un Riesgo Bajo Mitigable para los todos los lotes.

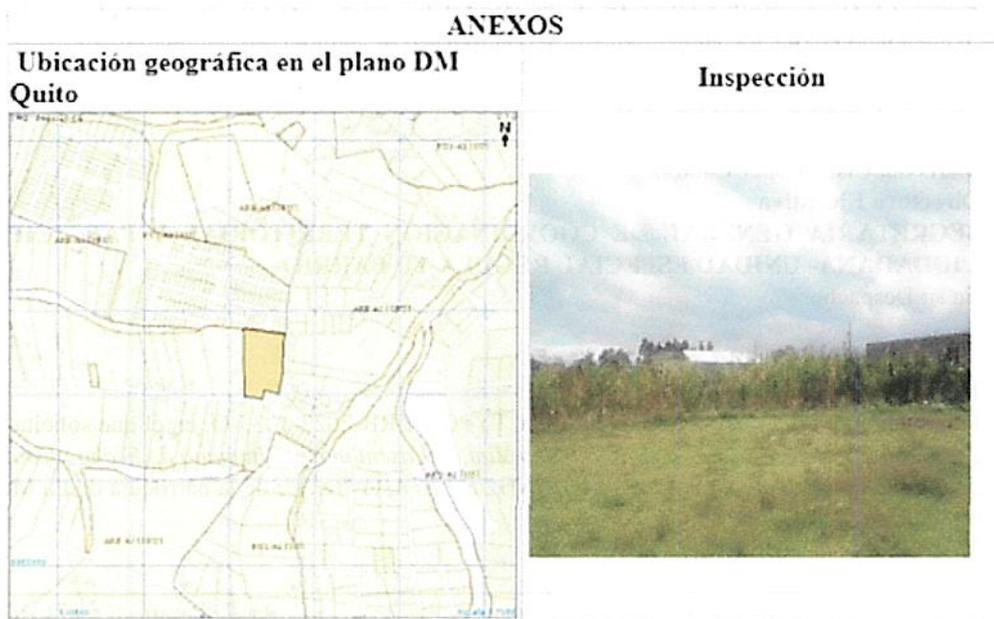
CALLE FLOR DE PASCUA: Actualmente según trazado vial del sector de 12.00m de ancho de vía total, medido a 6.00m desde el eje a línea de fábrica, determinándose una afectación promedio de 0.50m de fondo, por todo el frente a esta vía. La línea de fábrica se medirá a 2.00m del bordillo existente frente a esta vía.

CALLE S/N: Actualmente según trazado vial del sector de 12.00m de ancho de vía total, medido a 6.00m desde el eje a línea de fábrica, determinándose una afectación variable de 0.50m a 0.20m de fondo. La línea de fábrica se medirá a 2.50m del bordillo existente frente a esta vía.
