INFORME DE RIESGO DE LA DMGR

I-029-EAH-AT-DMGR-2022

INFORME TÉCNICO
Evaluación de Riesgo: Solicitud UERB

| Coordenadas WGS 84/UTM 17S | Administración Zonal | Parroquia | Nombre del asentamiento |
|--|---|---|---|
| X: 788674; Y: 9967011 Z: 2583 msnm aprox. | LOS CHILLOS | LA MERCED | CURIQUINGUE II |

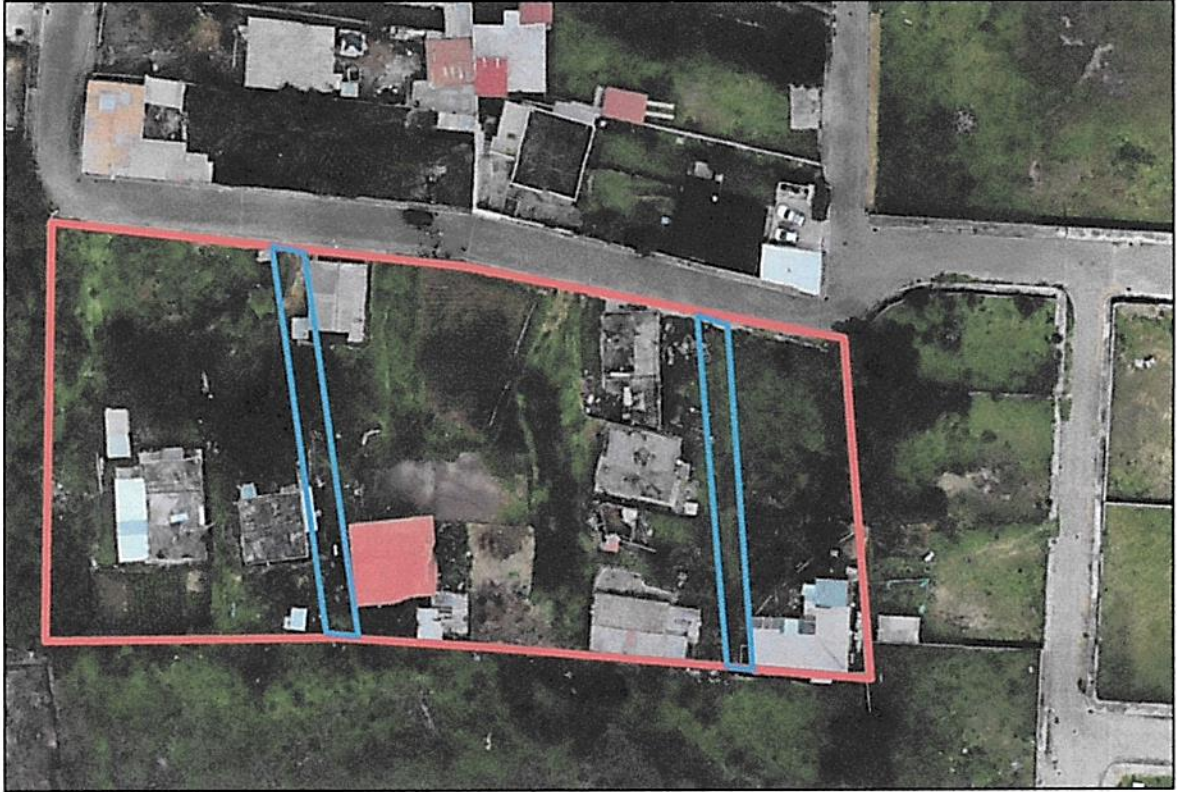
9.1.1 Vías y pasajes existentes en el AHHYC

Sistema Vial: La calle Señor de los Milagros es adoquinada, mientras que los pasajes son de tierra afirmada y no cuentan con cunetas, ni sumideros y tampoco con bordillos, por lo que presenta una vulnerabilidad física alta ante fenómenos de erosión especialmente en temporada de lluvia.

- Posterior a la regularización del AHHYC "Curiquingue II", por parte del MDMQ o por gestión propia del asentamiento se deben realizar las obras públicas tales como ampliación del alcantarillado, bordillos y adoquinado como medida de mitigación para los procesos de erosión superficial en las vías que sean necesarias.

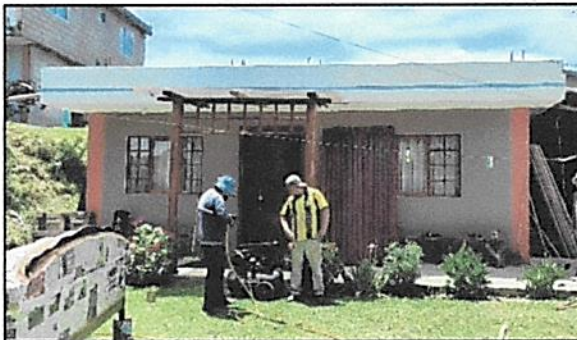
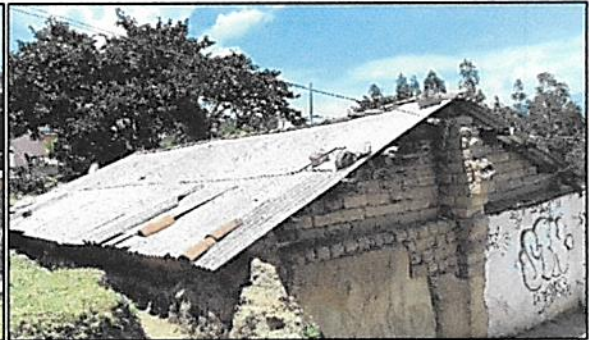
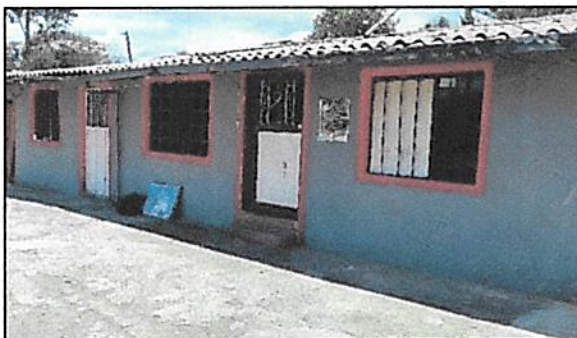
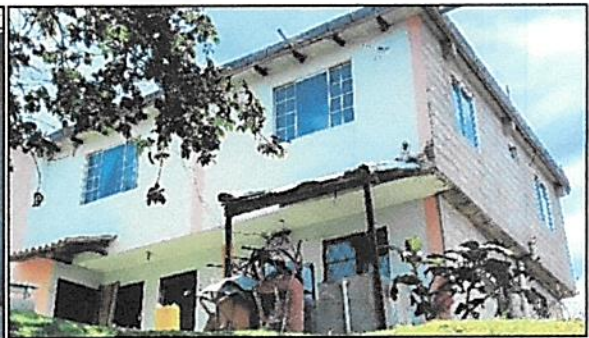
9.1.2 Materiales de las edificaciones construidas en el área de estudio

| Ítem | Descripción |
|---|--|
| Tipos edificación: Casa/edificio de departamentos/Mediagua (Construcción Informal) | <p>Al tratarse de una inspección visual, no se realizó ninguna prueba de tipo exploratorio, ni de remoción de materiales, sino de la evaluación de las edificaciones observadas exteriormente a los elementos estructurales y no estructurales, así como de los materiales de construcción.</p> <p>En el área en análisis se identificó estructuras con las siguientes características:</p> <ol style="list-style-type: none"> 1. Edificaciones de una planta, conformadas con sistemas de pórticos (vigas y columnas) de hormigón armado, cubierta con una losa de hormigón armado, mampostería de bloque/ladrillo fijado con mortero, algunas con problemas de humedad y algunas áreas sin enlucidos. 2. Edificaciones de una planta, conformadas por mampostería simple de bloque fijada con mortero, cubierta de estructura de madera que soporta planchas de zinc/fibroceemento, algunas con problemas de humedad, algunas áreas sin enlucidos y cubierta asegurada empíricamente con elementos sueltos (llantas, piedras). 3. Edificaciones de una planta, conformadas por elementos empíricos, cubierta de caña y zinc y cubierta asegurada empíricamente con elementos sueltos (llantas, piedras). 4. Edificaciones de dos plantas, constituidas con sistemas de pórticos de hormigón armado, los entresijos losas de hormigón armado, cubierta de estructura de madera que soporta planchas de fibroceemento, mampostería de bloque fijado con mortero, algunas con problemas de humedad y algunas áreas sin enlucidos. |

- Se recomienda que los propietarios y/o posesionarios del AHHYC, no construyan más viviendas en el macrolote evaluado, ni aumenten pisos/ plantas sobre las edificaciones existentes, hasta que el proceso de regularización del asentamiento culmine y se determine su normativa de edificabilidad específica que deberá constar en sus respectivos Informes de Regulación Metropolitana (IRM), previa emisión de la licencia de construcción de la autoridad competente que es la Secretaría de Territorio, Hábitat y Vivienda (STHV).

- Posterior a la regularización del AHHYC "Curiquingue II", las edificaciones en proceso de construcción, aumento en planta o elevación y demás edificaciones dentro del área en análisis, que no dispongan de un diseño estructural o algún tipo de asesoría técnica, los propietarios deberán contratar a un especialista (Ingeniero/a Civil), para que realice evaluaciones estructurales de las viviendas y defina alternativas de reparación y/o reforzamiento estructural según cada caso, y conforme al estudios de suelos en cumplimiento con la normativa del INEC-2015.

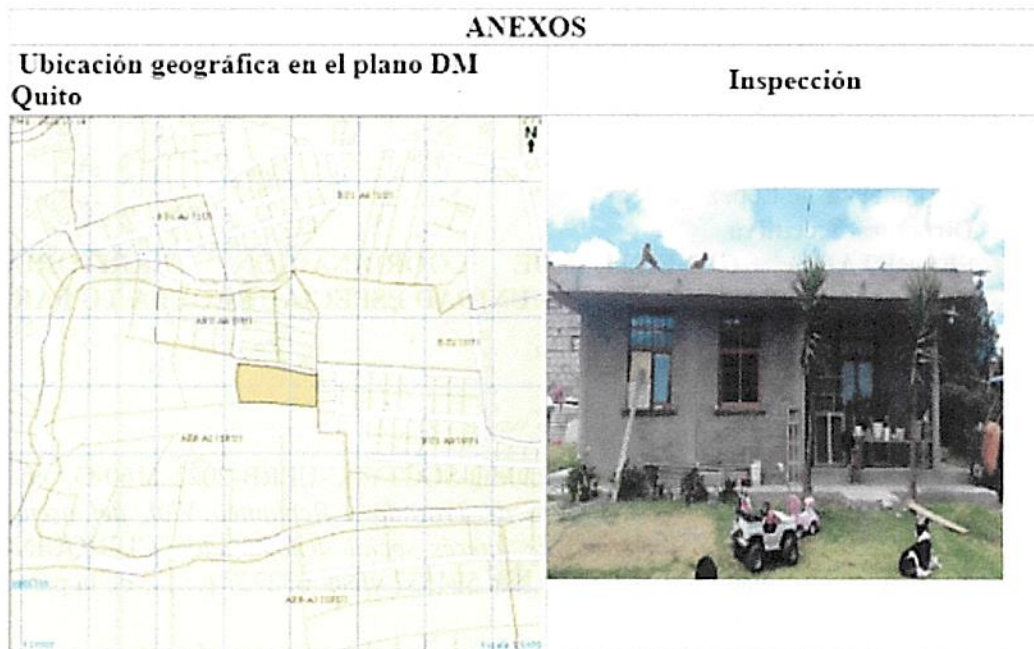
CALLE S/N: Actualmente según trazado vial del sector de 10.00m de ancho de vía total, medido a 5.0m desde el eje a línea de fábrica, determinándose que **NO** existe afectación a esta vía.

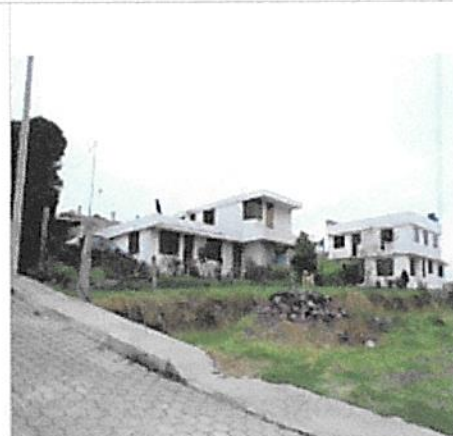
Inspección

PASAJE S/N: Actualmente según trazado vial del sector de 6.00m de ancho de vía total, medido a 3.00m desde el eje a línea de fábrica, determinándose que no existe afectación a esta vía.
