ANEXO 6

INFORME RIESGOS

Asunto: Informe de calificación de riesgos del AHHYC - Terrazas de Zámbriza

INFORME TÉCNICO
Evaluación de Riesgo: Solicitud UERB

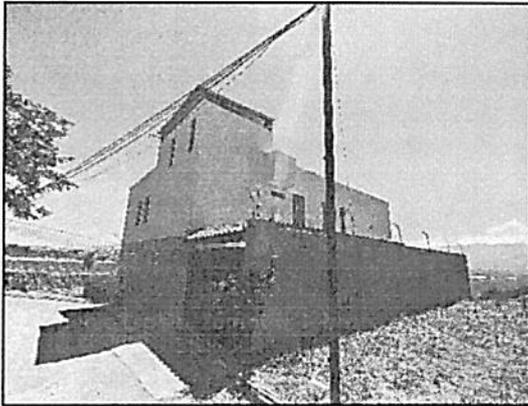
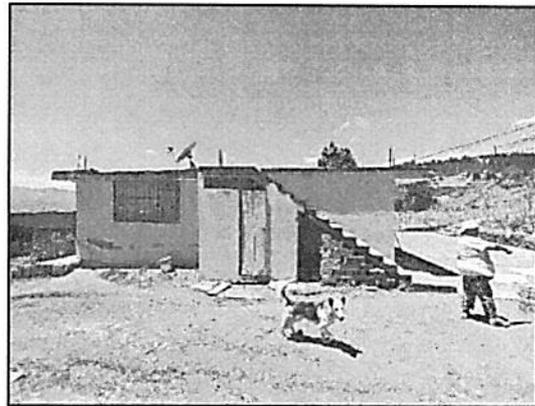
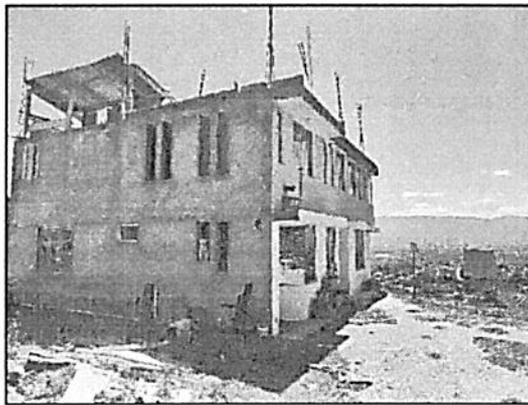
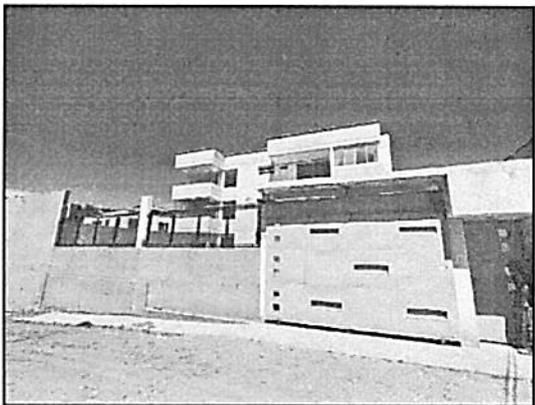
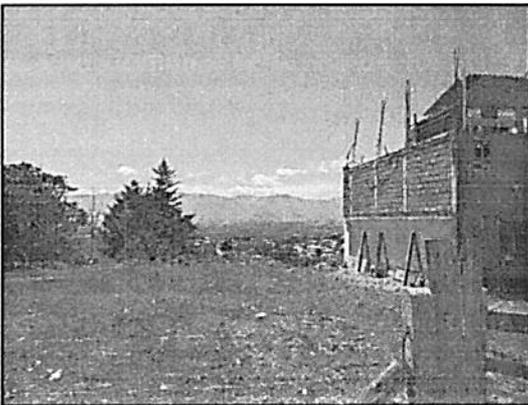
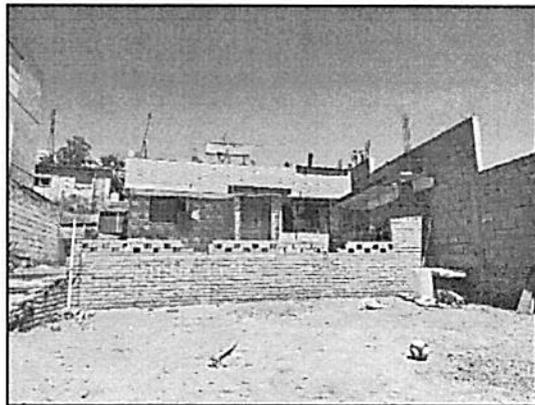
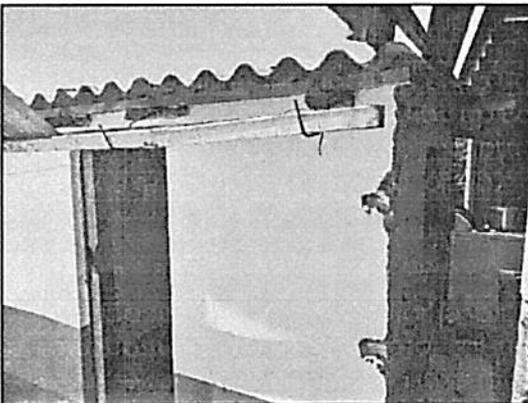
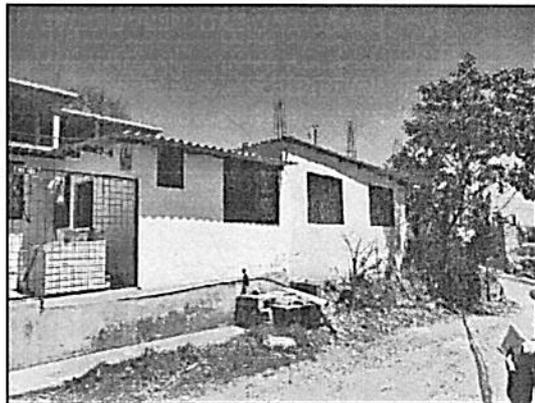
9.1.2 Materiales de las edificaciones construidas en el área de estudio

Edificación: Es necesario recalcar que, al existir lotes sin edificaciones, no se califica la vulnerabilidad física en éstos; y, en los lotes que se encuentran más de una edificación, la vulnerabilidad física para el lote será de la edificación de mayor vulnerabilidad.

NIVELES DE VULNERABILIDAD	LOTES
BAJA	
MODERADA	4, 6, 14
ALTA	1, 2, 5, 7, 8, 9, 12
MUY ALTA

NIVELES DE VULNERABILIDAD	LOTES
BAJA	
MODERADA	1, 7, 8
ALTA	2, 4, 5, 6, 9, 12, 14
MUY ALTA

NIVELES DE VULNERABILIDAD	LOTES
BAJA	
MODERADA	1, 7, 8, 14
ALTA	2, 4, 5, 6, 9
MUY ALTA	12

- Se recomienda que los propietarios y/o posesionarios del AHHYC, no construyan más viviendas en el macrolote evaluado, ni aumenten pisos/ plantas sobre las edificaciones existentes, hasta que el proceso de regularización del asentamiento culmine y se determine su normativa de edificabilidad específica que deberá constar en sus respectivos Informes de Regulación Metropolitana (IRM), previa emisión de la licencia de construcción de la autoridad competente que es la Secretaría de Territorio, Hábitat y Vivienda (STHV).

- Posterior a la regularización del AHHYC "Terrazas de Zámbriza", las edificaciones en proceso de construcción, aumento en planta o elevación y demás edificaciones dentro del área en análisis, que no dispongan de un diseño estructural o algún tipo de asesoría técnica, los propietarios deberán contratar a un especialista (Ingeniero/a Civil), para que realice evaluaciones estructurales de las viviendas y defina alternativas de reparación y/o reforzamiento estructural según cada caso, y conforme al estudios de suelos en cumplimiento con la normativa del INEC-2015.

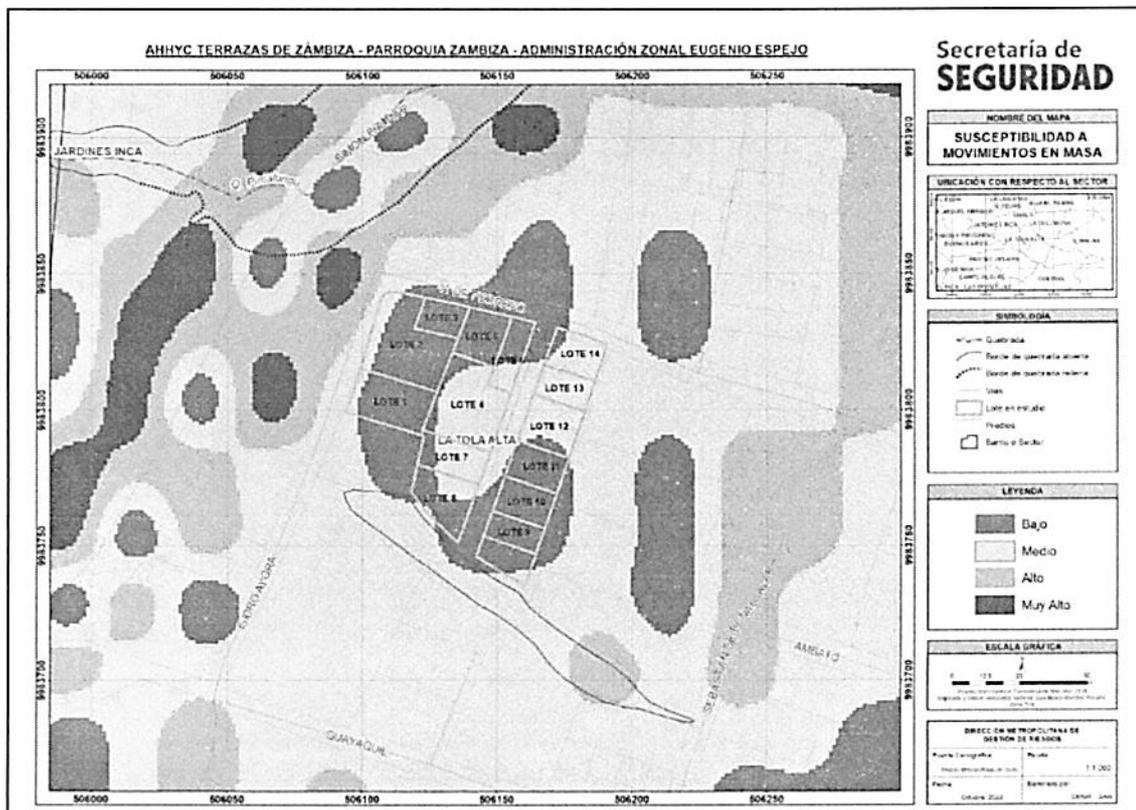
10.2 Susceptibilidad a movimientos en masa.

Adicionalmente, según la cartografía temática disponible en la DMGR, el sector barrial evaluado se ubica sobre una zona de alta susceptibilidad ante movimientos en masa (de tipo deslizamiento o caída de bloques/rocas).

Con esta información se define que la **Amenaza por Movimientos en Masa es Moderada** en el AHHYC "Terrazas de Zámbez".

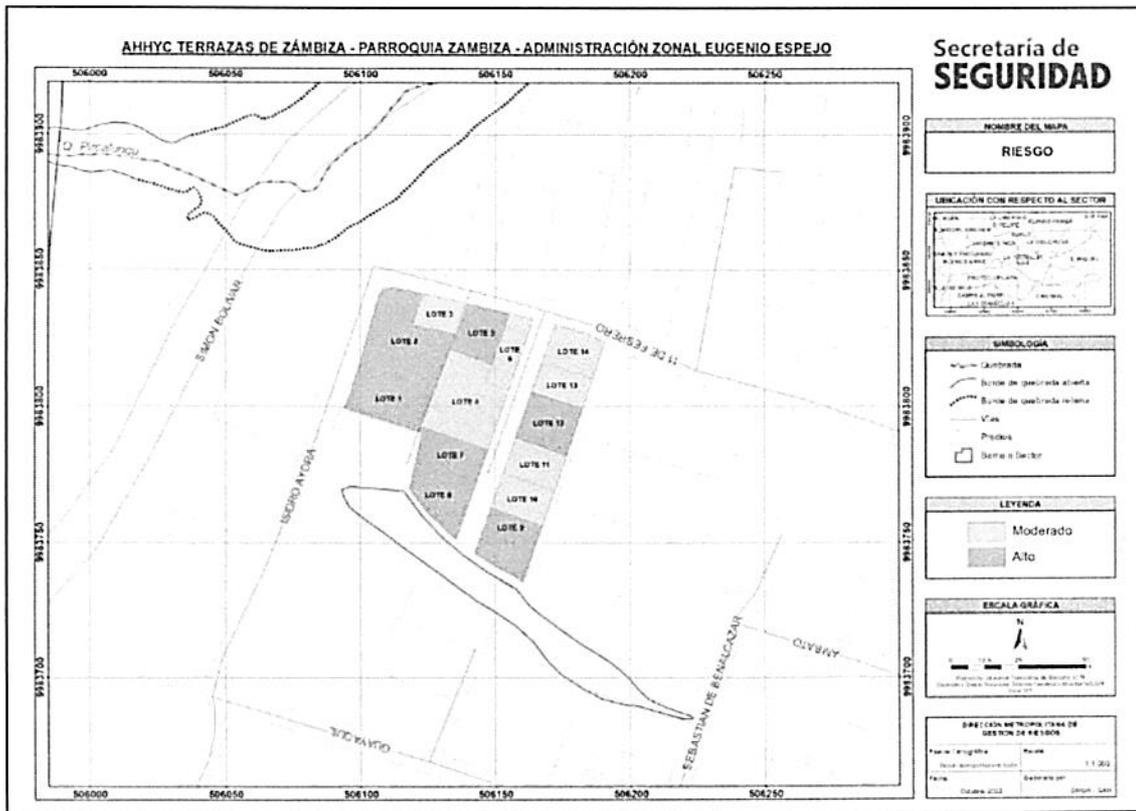
10.5 Mapa de nivel de riesgo de los lotes por movimientos en masa

Movimientos en masa: el AHHYC "Terrazas de Zámbez" presenta frente a deslizamientos un **Riesgo Moderado Mitigable** para los lotes 3, 4, 6, 10, 11, 13 y 14; y un **Riesgo Alto Mitigable** para los lotes 1, 2, 5, 7, 8, 9, 12.

Debido a las condiciones reconocidas en el asentamiento es necesario que el asentamiento presente el estudio de obras de mitigación de riesgos.

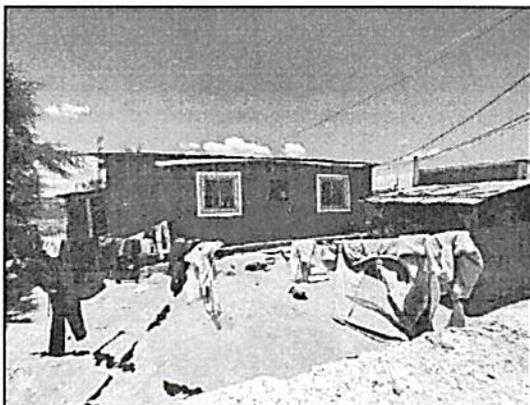
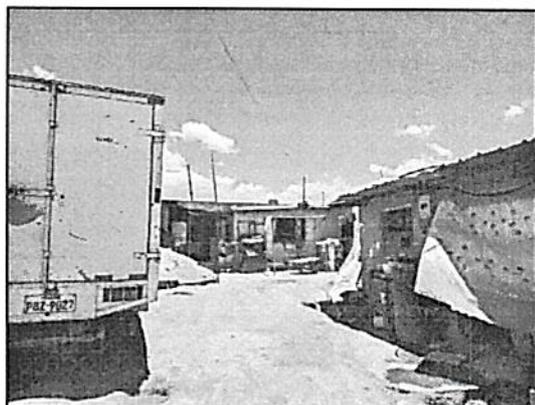
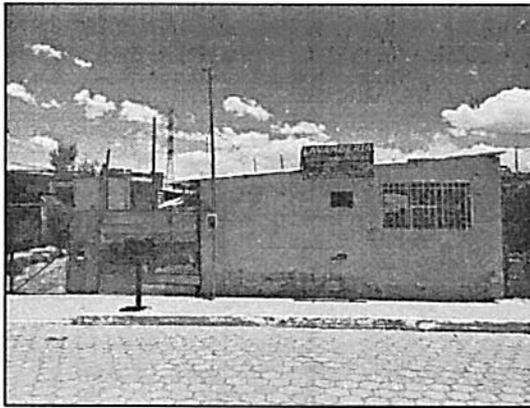
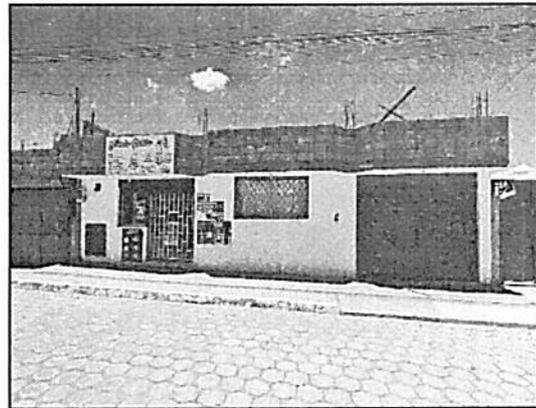
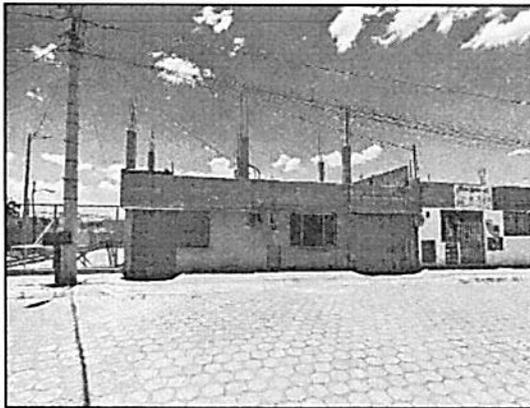
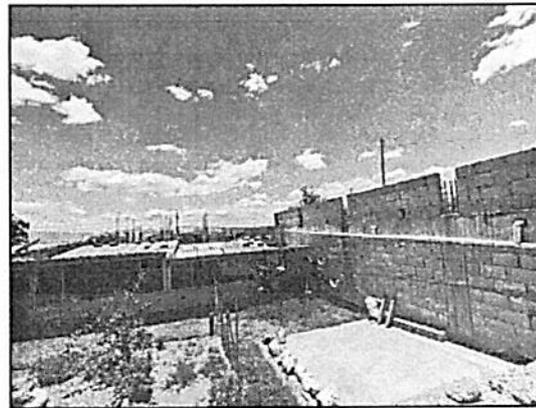
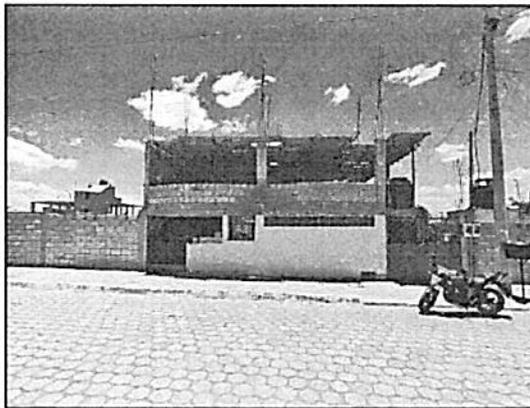
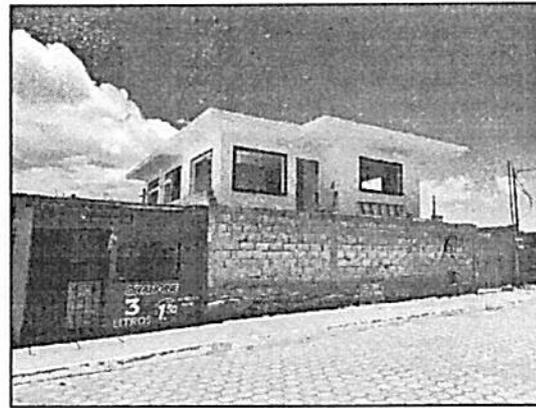
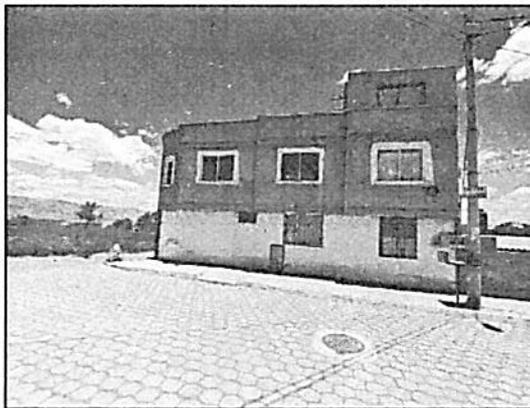
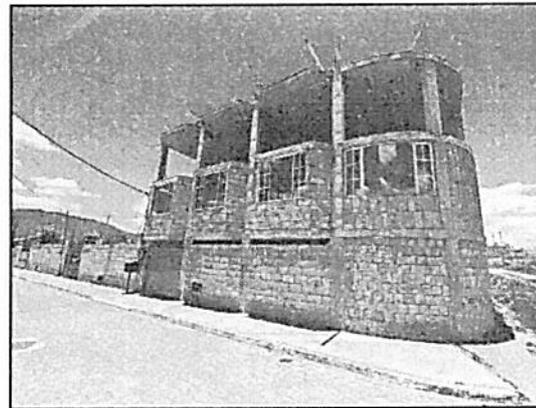
9.1.2 Materiales de las edificaciones construidas en el área de estudio

NIVELES DE VULNERABILIDAD	LOTES
BAJA	1, 2, 3, 4, 6, 7, 8, 9, 10, 11, 12, 13, 14, 15, 16, 17, 18, 19, 20, 21
MODERADA	22, 23, 24, 25, 26, 27, 28, 29, 30, 31, 32, 33, 34, 35, 36, 37, 38, 39
ALTA	
MUY ALTA

NIVELES DE VULNERABILIDAD	LOTES
BAJA	
MODERADA	3, 6, 20, 32
ALTA	1, 2, 3, 4, 6, 7, 8, 9, 10, 11, 12, 13, 14, 15, 16, 17, 18, 19, 20, 21, 22, 23, 24, 25, 26, 27, 28, 29, 30, 31, 32, 33, 34, 35, 36, 37, 38, 39
MUY ALTA

NIVELES DE VULNERABILIDAD	LOTES
BAJA	
MODERADA	3, 6, 32
ALTA	1, 2, 4, 7, 9, 11, 12, 16, 17, 18, 19, 20, 22, 23, 24, 25, 27, 28, 30, 34, 37, 39
MUY ALTA	8, 10, 13, 14, 15, 21, 26, 29, 31, 33, 35, 36, 38

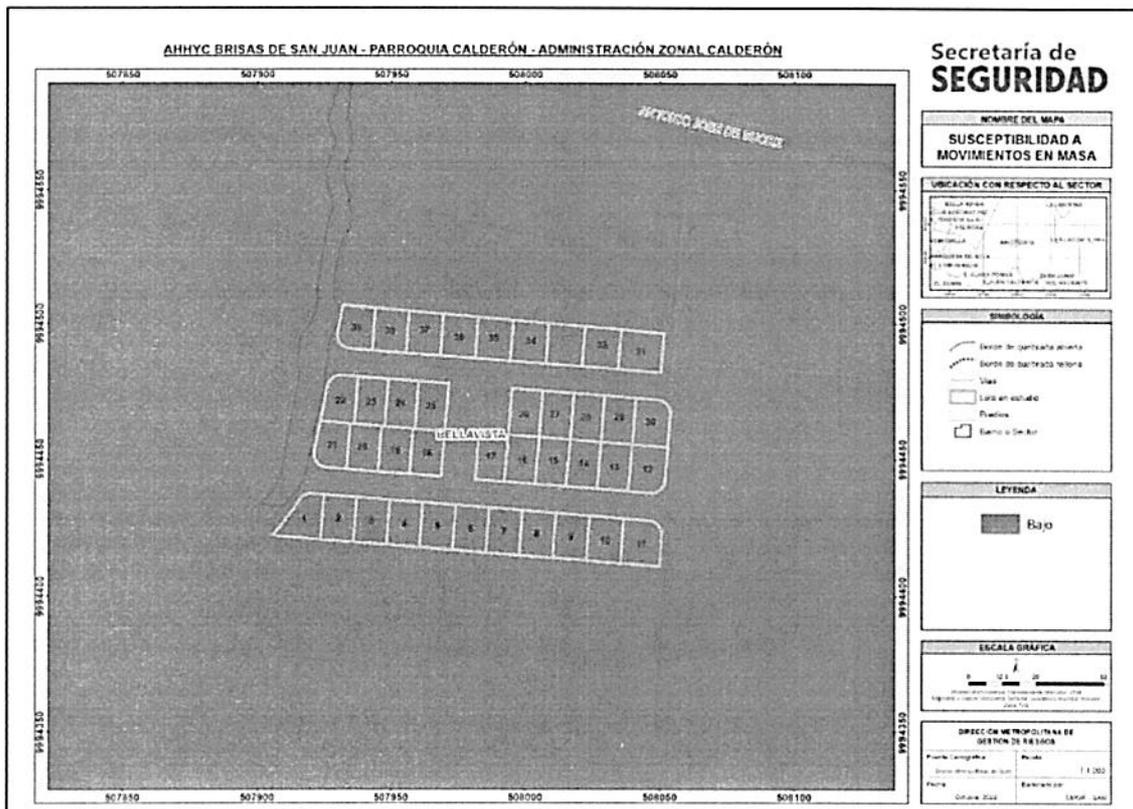
10.2 Susceptibilidad a movimientos en masa.

Las características de los materiales descritos corresponden a materiales poco consolidados que, sumado a las condiciones de clima y vegetación, lo hacen altamente susceptible a procesos de erosión superficial.

Con esta información se considera que la **Amenaza por Movimientos en Masa es Baja**, en el AHHYC "Brisas de San Juan".
