INFORME DE RIESGO

Asunto: Alcance y criterio de Informe de Riesgos del AHHYC "Los Eucaliptos de Calderón"

Al respecto, me permito remitirle el criterio referente al Informe Técnico No. 248-AT-DMGR-2018 el cual contiene la calificación de riesgo del asentamiento humano de hecho y consolidado "Los Eucaliptos de Calderón", ubicado en la parroquia Calderón perteneciente a la administración zonal Calderón.

1026
Mil
veintiseis**INFORME TÉCNICO**
Evaluación de Riesgo: Solicitud UERB
Fecha de Inspección: 18/08/2018**1 UBICACIÓN E IDENTIFICACIÓN**

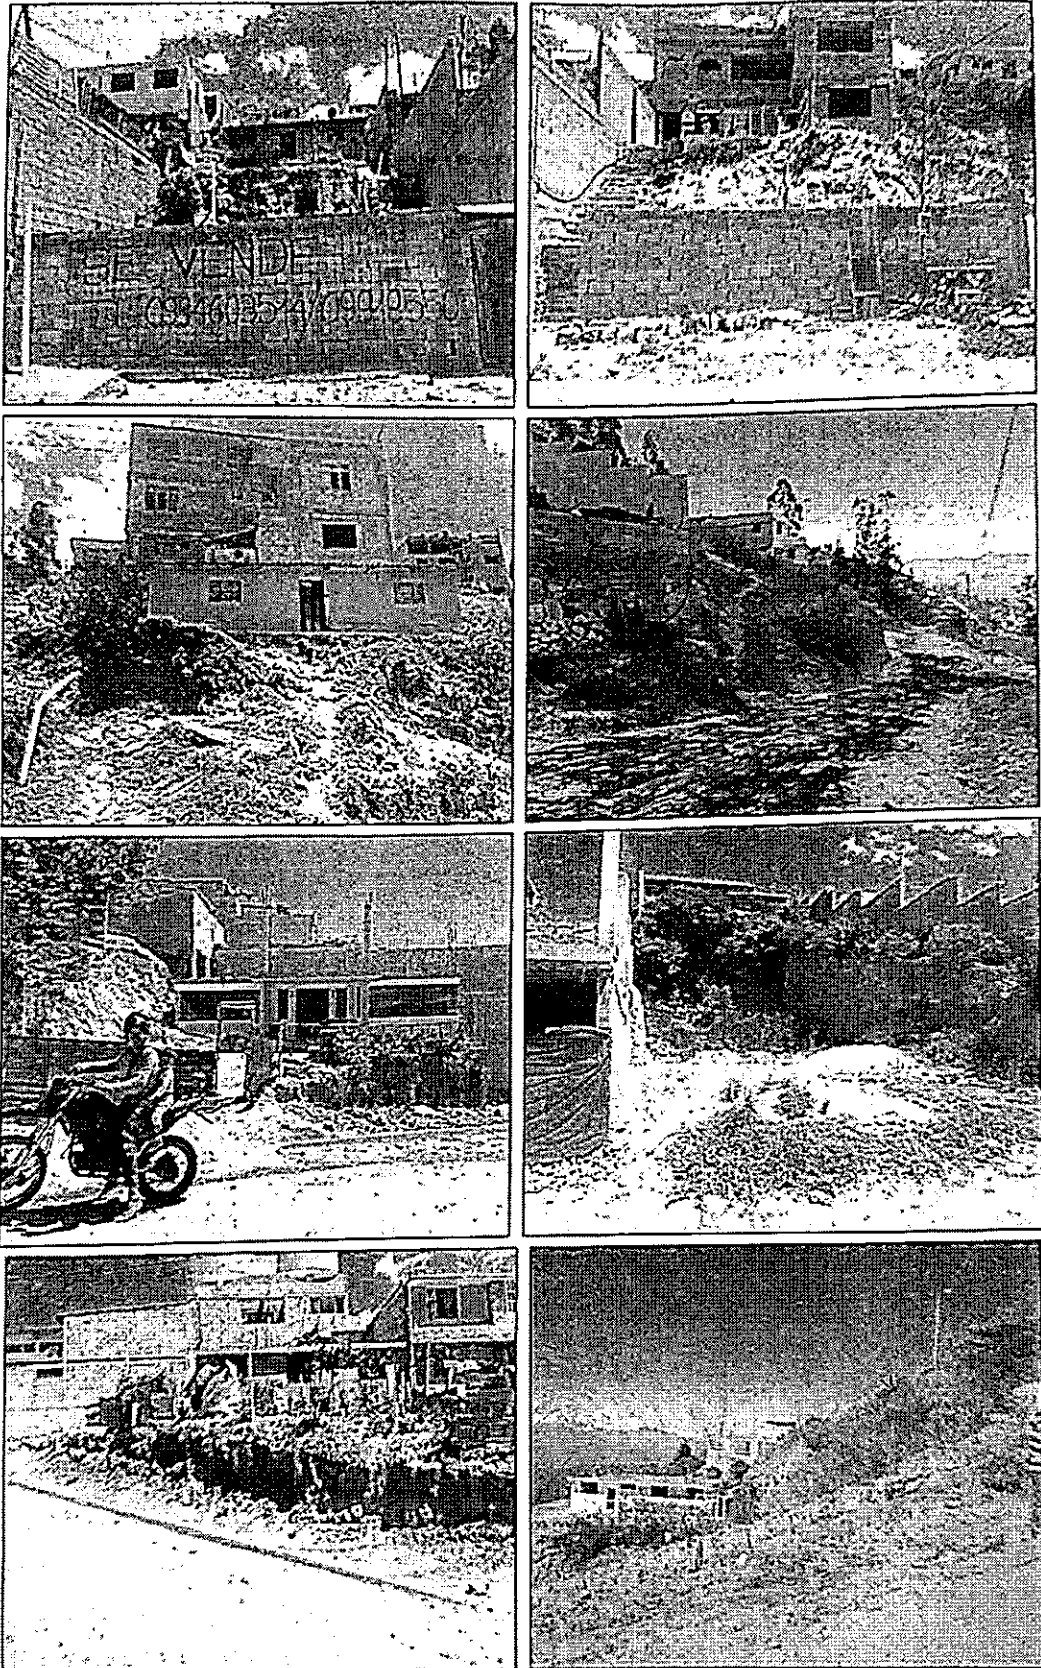
8.1.4 Cortes de terreno

Debido a las pendientes de la ladera donde se ubica el AHHYC "Los Eucaliptos de Calderón" (lotes 94 al 317), existen excavaciones o cortes del terreno que han generado taludes de diferente altura.

donde se presentan cortes de terreno se considera una Amenaza Alta y Muy Alta por Movimientos en Masa (Ioles 176 al 317).

- *Se recomienda que los propietarios/poseionarios de los lotes de "Los Eucaliptos de Calderón" no deben realizar excavaciones en el terreno (desbanques de tierra) hasta que culmine el proceso de regularización y se establezca su normativa de edificabilidad específica.*

- *Los propietarios de los lotes 181, 183, 185, 199, 200, 221, 231, 235, 237, 245, 246, 250, 251, 252, 273, 275, 277, 292, 296, 298, 299, 300, 317 que presentan una calificación de Muy Alto Riesgo frente a procesos de remoción en masa, deben contratar a un especialista geotécnico para que realice los estudios técnicos necesarios, como lo establece la Norma Ecuatoriana de Construcción vigente y su respectiva Guía Práctica (NEC-SE-GC), y determine las alternativas de mitigación del riesgo tanto para salvaguardar sus predios así como los predios colindantes.*

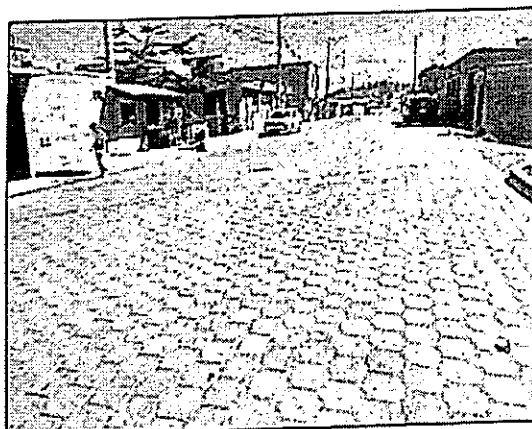
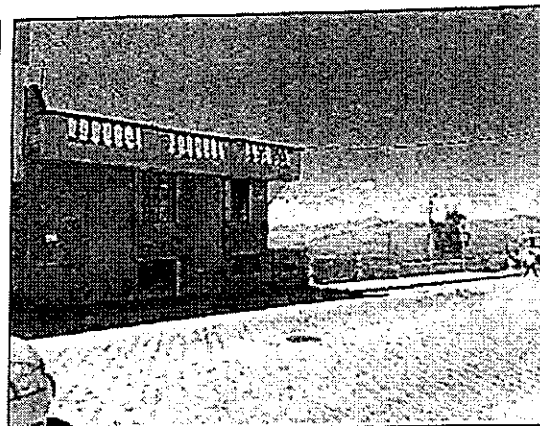
8.1.5 Vías del Asentamiento Humano de Hecho y Consolidado

Sistema Vial: La calle principal del barrio está adoquinada y cuentan con sistemas de recolección de agua lluvia (sumideros), sin cunetas, por lo que presenta una vulnerabilidad física baja ante fenómenos de erosión especialmente en temporada de lluvia; mientras que las demás calles son de tierra, sin cunetas, ni sumideros y algunas con bordillos y otras sin estos, presentando así una vulnerabilidad física alta ante fenómenos de erosión especialmente en temporada de lluvia.

- *Se recomienda que los propietarios del AHHYC "Los Eucaliptos de Calderón", gestionen o realicen las obras de infraestructura tales como alcantarillado, bordillos y adoquinado como medida de mitigación para los procesos de erosión superficial.*
