INFORME TÉCNICO
Evaluación de Riesgo: Solicitud UERB
Fecha de inspección: 18/08/2018

Nº. 248-AT-DMGR-2018

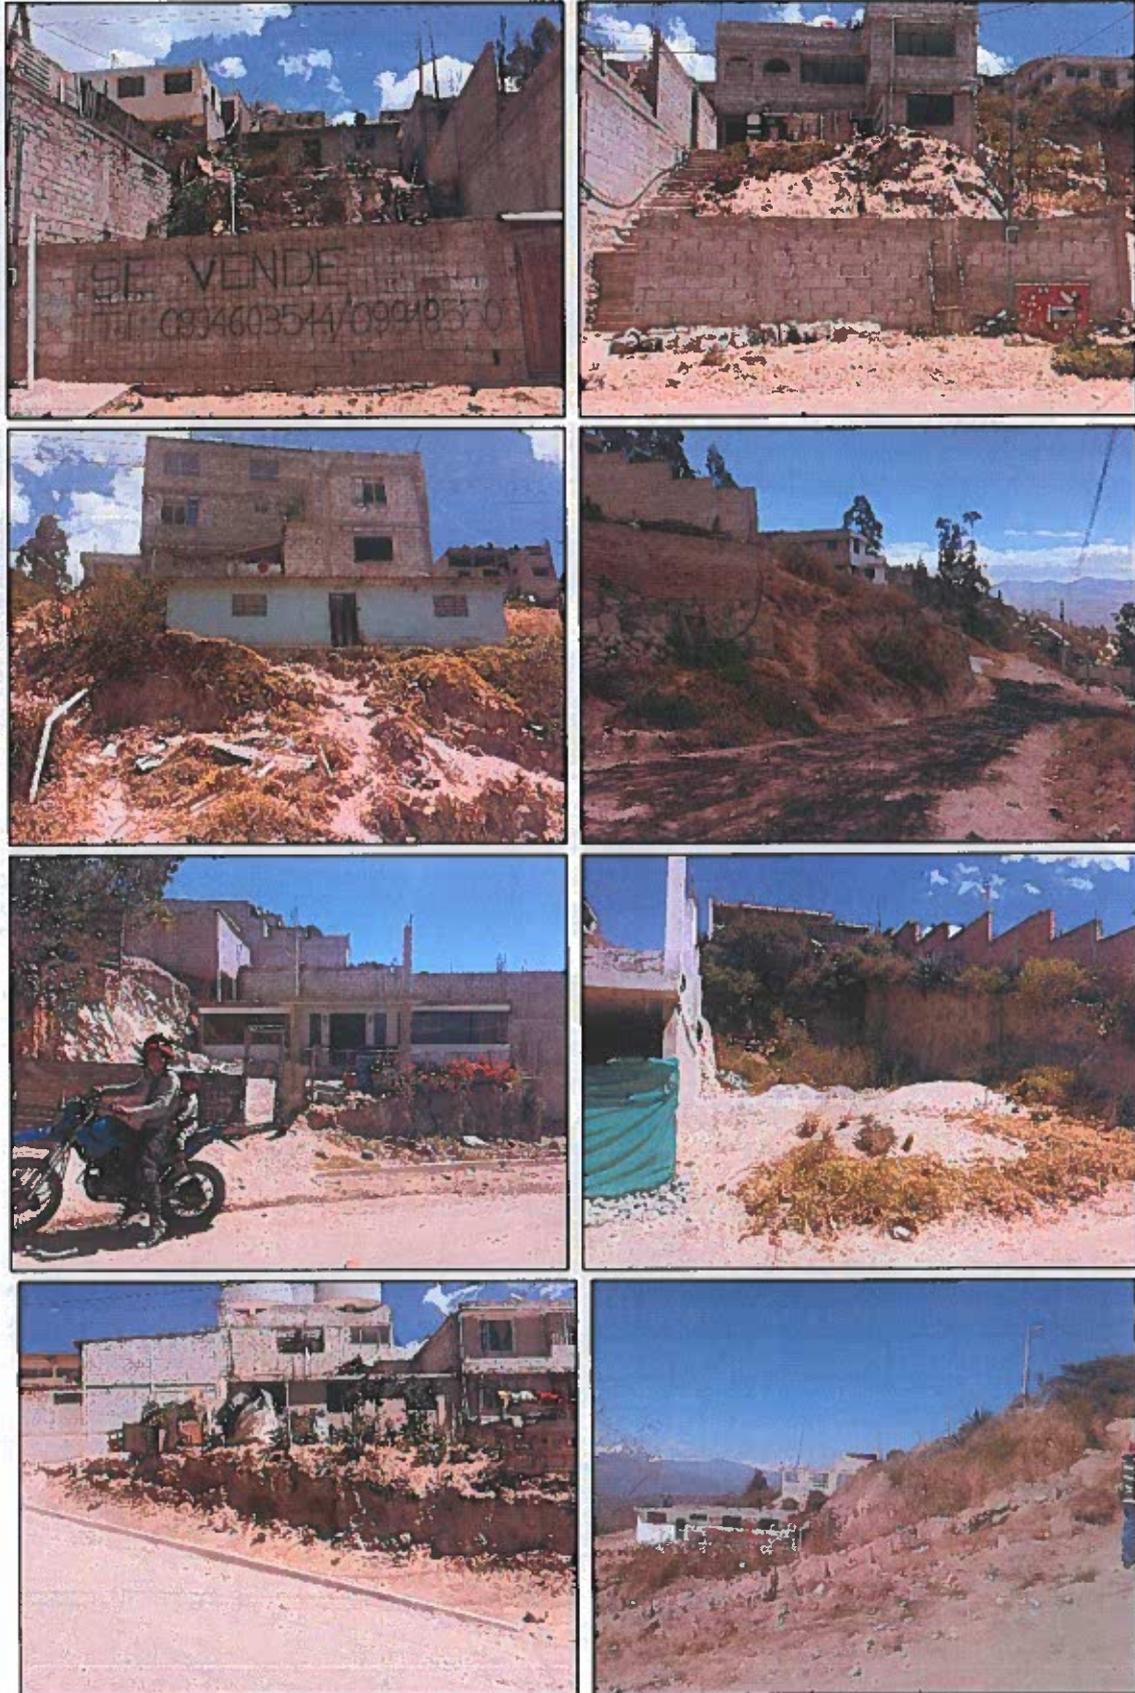
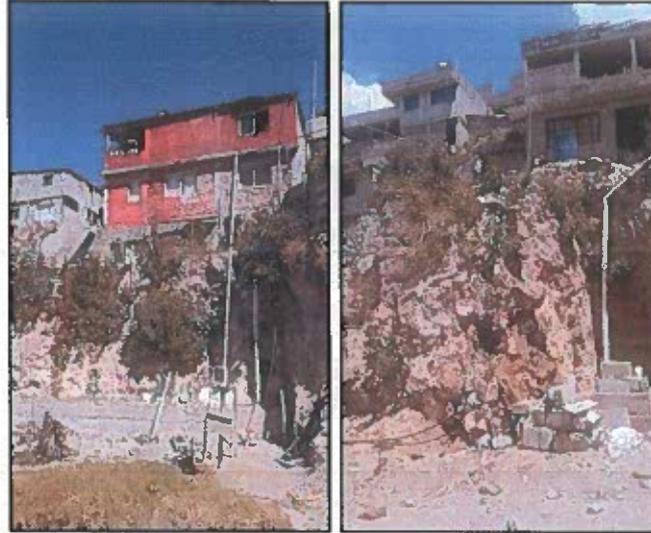
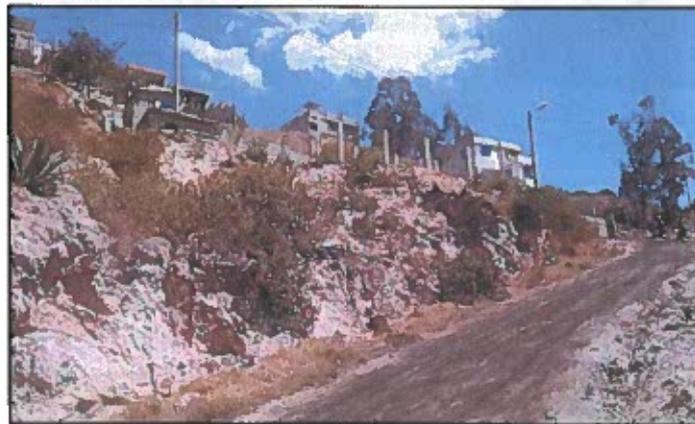
8.1.4 Cortes de terreno

Debido a las pendientes de la ladera donde se ubica el AHHYC "Los Eucaliptos de Calderón" (lotes 94 al 317), existen excavaciones o cortes del terreno que han generado taludes de diferente altura.

donde se presentan cortes de terreno se considera una **Amenaza Alta y Muy Alta por Movimientos en Masa** (lotes 176 al 317).

- Los propietarios/poseedores de los lotes que fueron excavados y dejaron taludes expuestos y desprotegidos ante los efectos erosivos que causa la intemperie (precipitaciones, viento), deben contratar a un especialista geotécnico para que realice los estudios técnicos necesarios, como lo establece la Norma Ecuatoriana de Construcción vigente y su respectiva Guía Práctica (NEC-SE-GC), y determine las alternativas de mitigación del riesgo adecuadas según las características topográficas, geológicas, hidrogeológicas y mecánicas del suelo que conforma los taludes. Los estudios técnicos y diseños de las alternativas de mitigación seleccionadas no deberán ser considerados como requisitos durante la etapa de regularización del asentamiento humano evaluado.

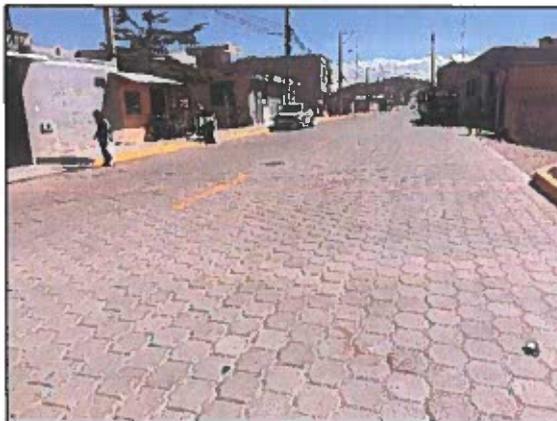
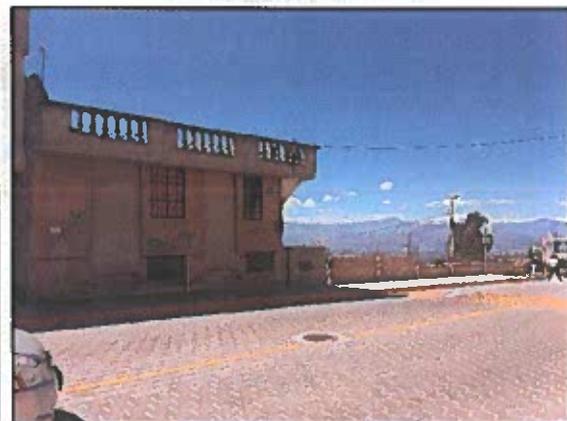
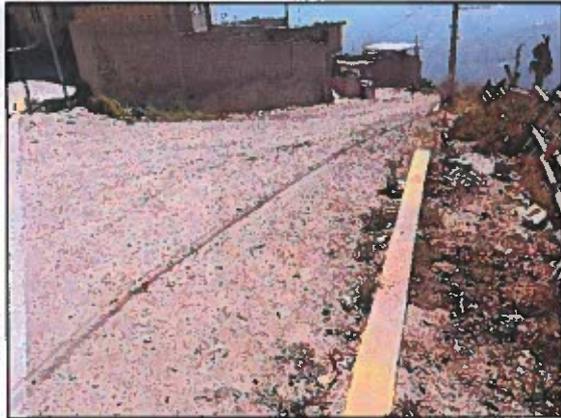
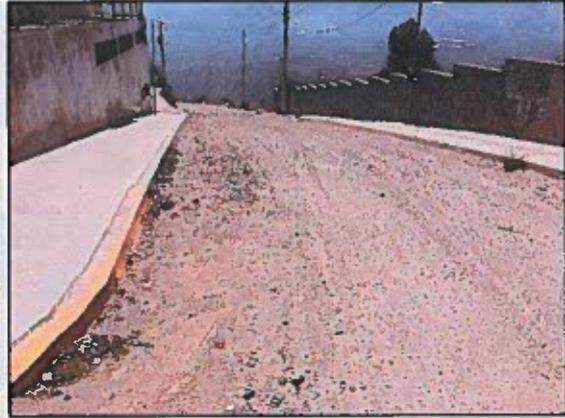
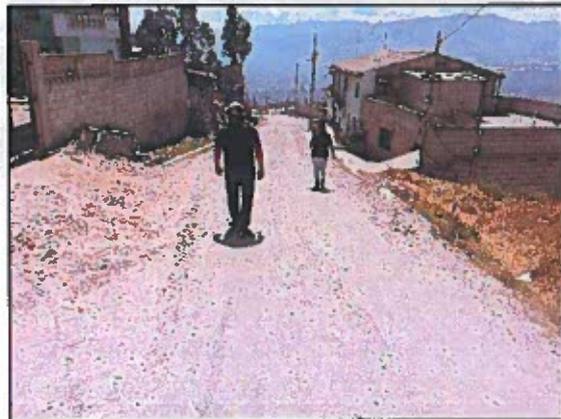
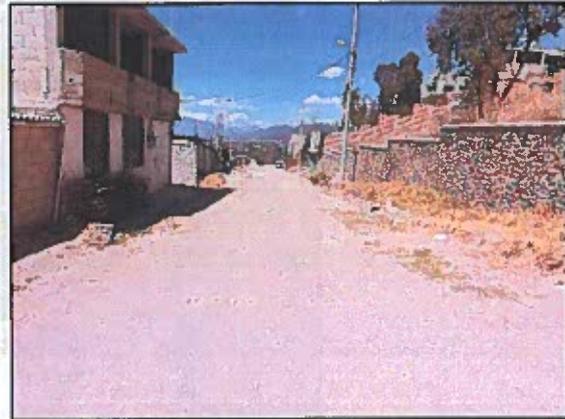
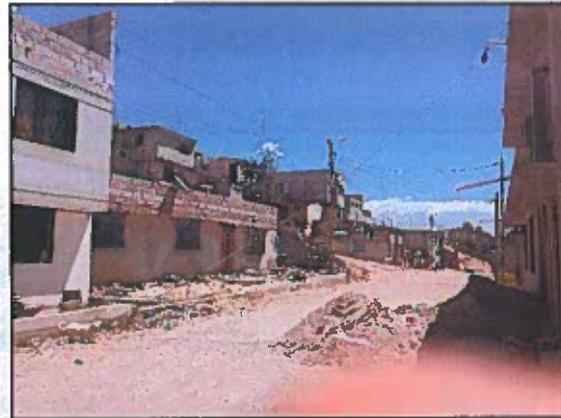
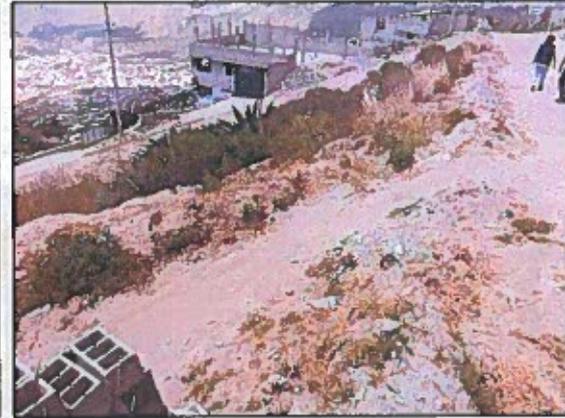
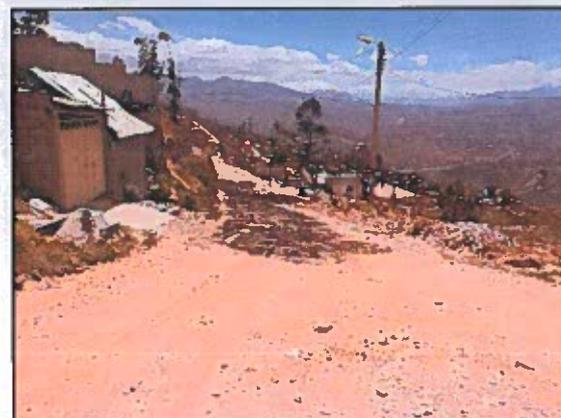
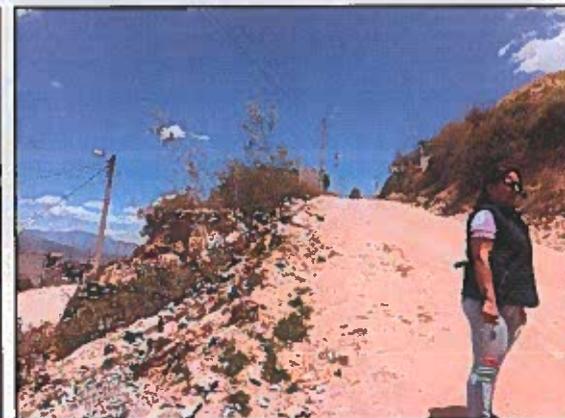
8.1.5 Vías del Asentamiento Humano de Hecho y Consolidado

Sistema Vial: La calle principal del barrio está adoquinada y cuentan con sistemas de recolección de agua lluvia (sumideros), sin cunetas, por lo que presenta una vulnerabilidad física baja ante fenómenos de erosión especialmente en temporada de lluvia; mientras que las demás calles son de tierra, sin cunetas, ni sumideros y algunas con bordillos y otras sin estos, presentando así una vulnerabilidad física alta ante fenómenos de erosión especialmente en temporada de lluvia.

- Posterior a la regularización del AHHYC "Los Eucaliptos de Calderón", por parte del MDMQ se deben realizar las obras públicas tales como alcantarillado, bordillos y adoquinado como medida de mitigación para los procesos de erosión superficial.
