INFORME TÉCNICO
Informe de Calificación de Riesgos - Adjudicación
Predio No. 649329, Sin Nombre 17, Turubamba
Administración Zonal Quitumbe
Fecha de inspección: 09/03/2020

1 UBICACIÓN E IDENTIFICACIÓN

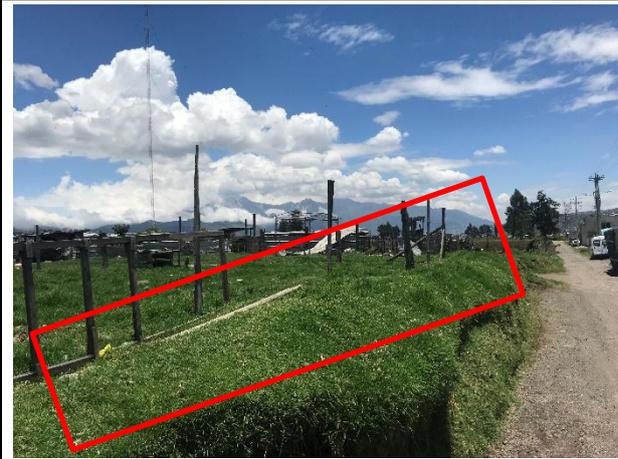
Fotografía No.3.- Posible área de adjudicación

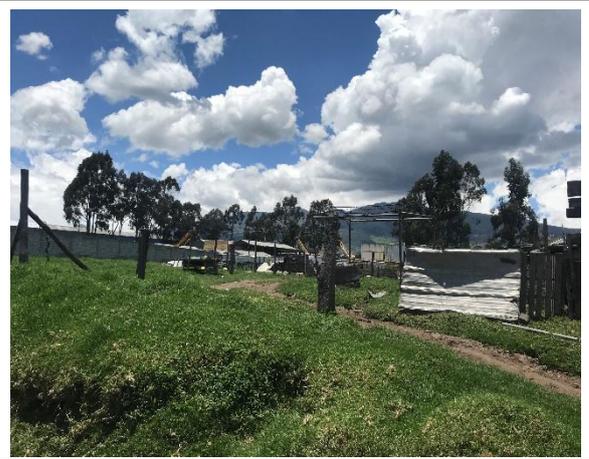
Fotografía No.4.- Construcciones colindantes

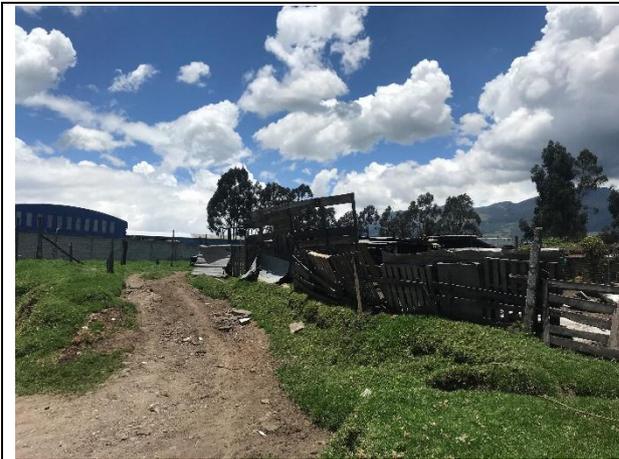
Fotografía No.5.- Ingreso al predio

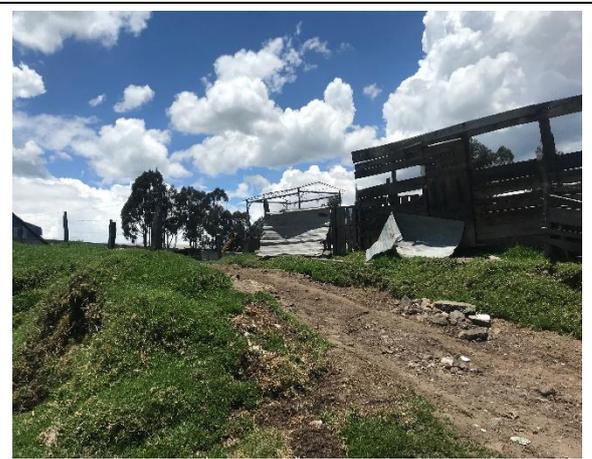
Fotografía No.6.- Área en adjudicar

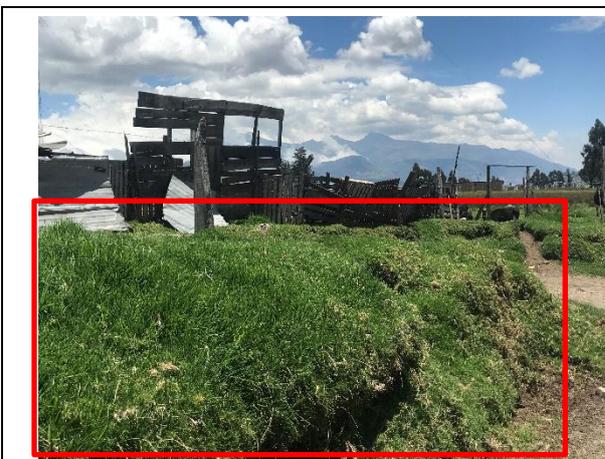
Fotografía No.7.- Altura de predio respecto a vía principal

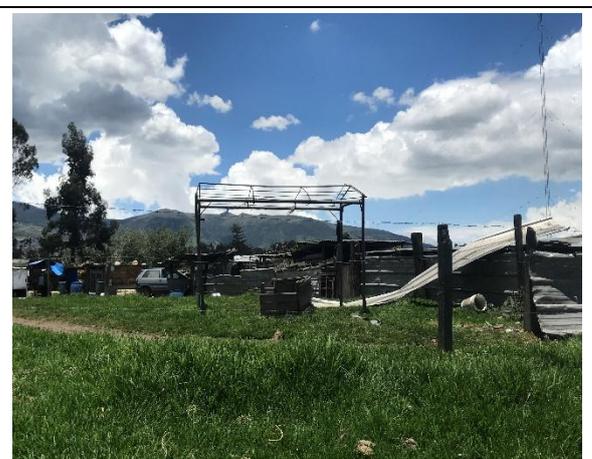
Fotografía No.8.- Infraestructura

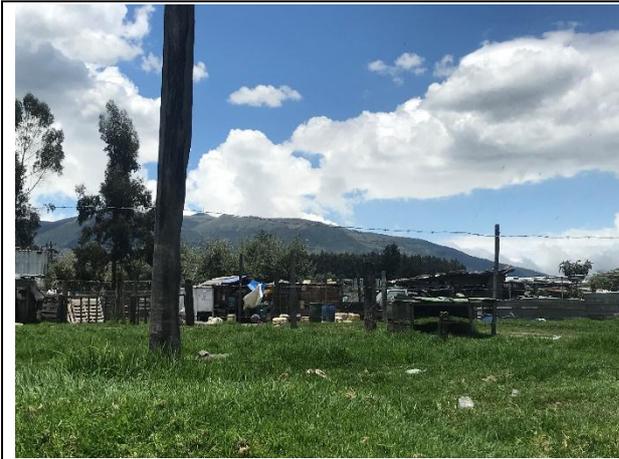
Fotografía No.9.- Interior del predio

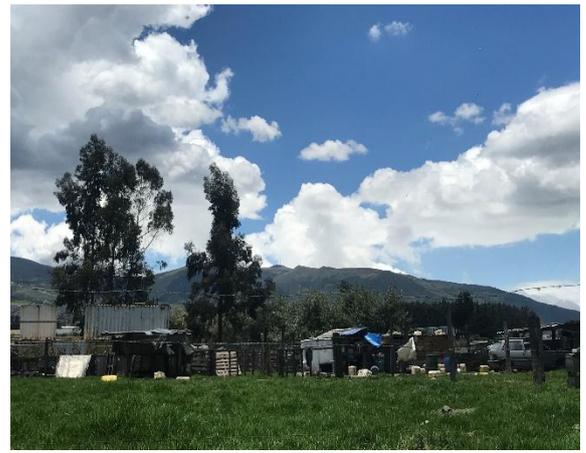
Fotografía No.10.- Interior de predio

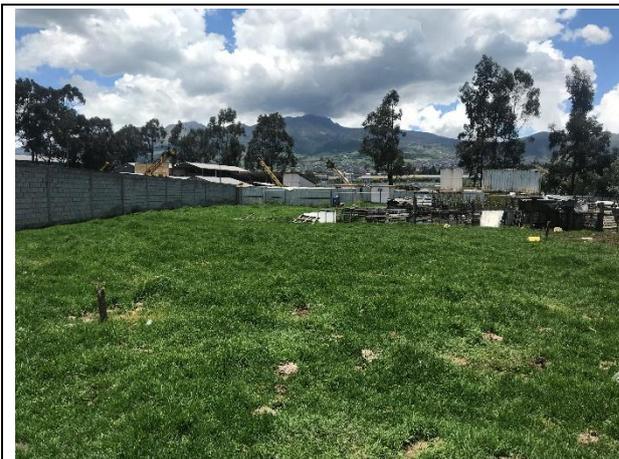
Fotografía No.11.- Interior de predio

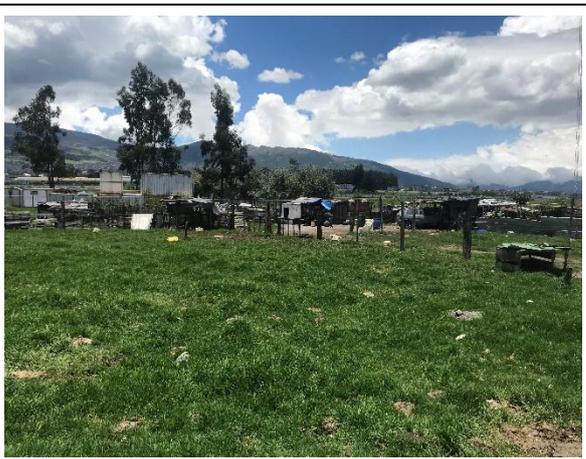
Fotografía No.12.- Interior de predio

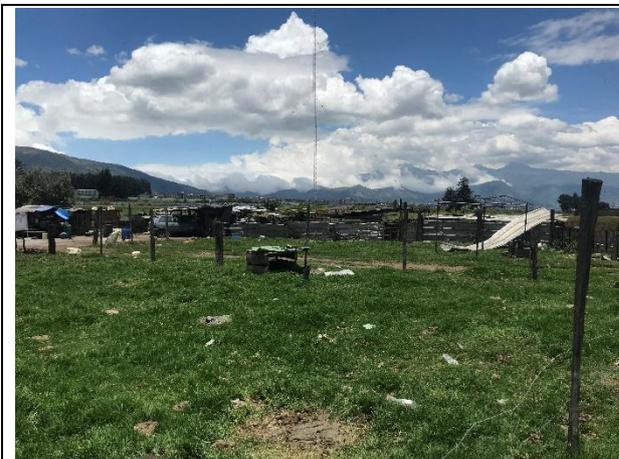
Fotografía No.13.- Probable área de adjudicación

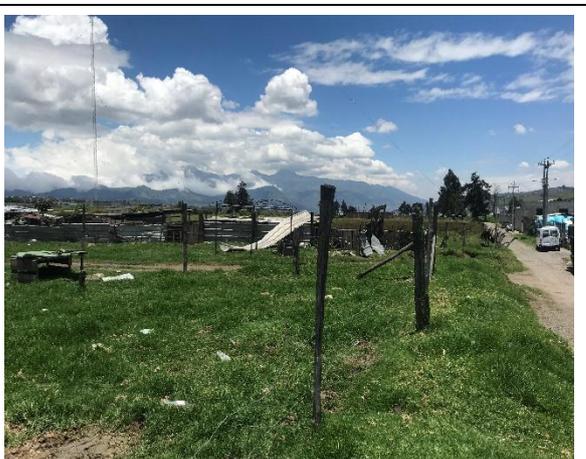
Fotografía No.14.- Vista general de predio

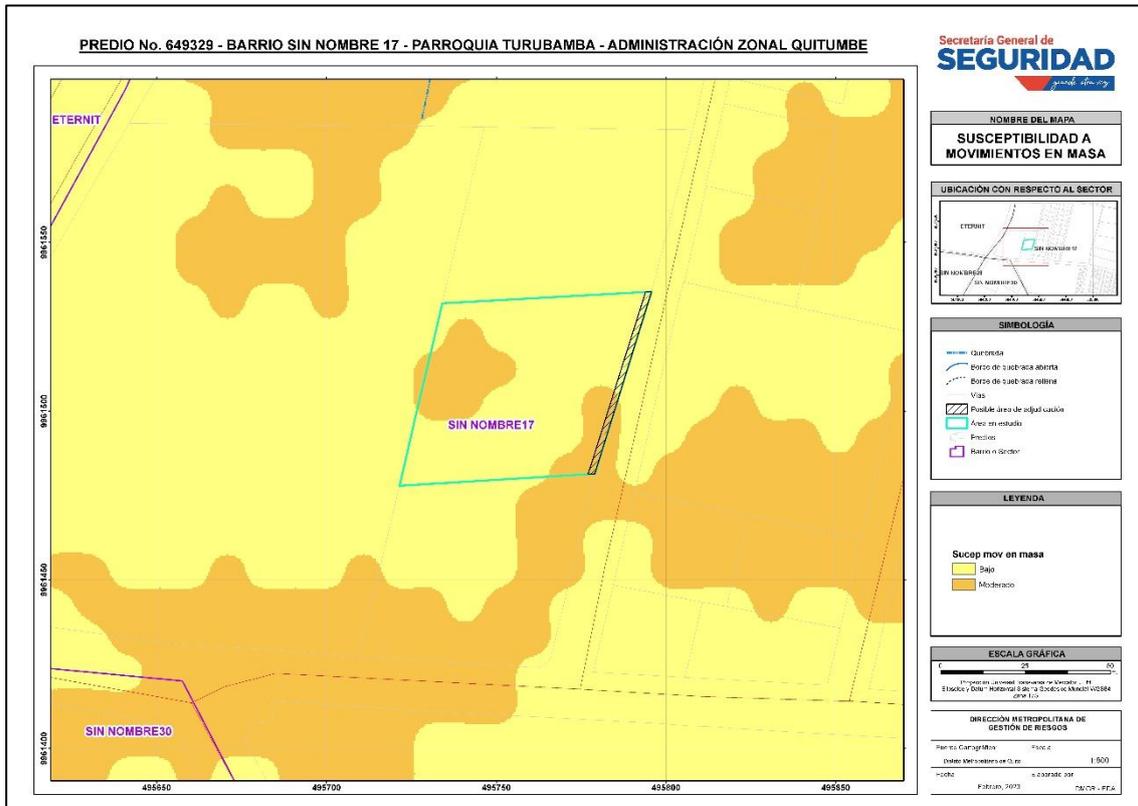
5.3 Susceptibilidad a Movimientos en Masa

<p>2.2. Observaciones</p>	<p>predio un nivel de amenaza baja frente ante movimientos en masa. (Mapa 5.3).</p> <p>Además, cabe indicar que, de acuerdo a datos del Registro de eventos adversos disponible en la DMGR, entre los años 2005 y 2018, no se han reportado eventos de movimientos en masa e inundaciones en un radio de 200 metros alrededor del predio, tales como: desprendimientos de bloques, deslizamientos e inundaciones.</p> <p><u>Amenaza Sísmica</u></p> <p>El territorio del DMQ está expuesto a los efectos negativos de terremotos que pueden ser originados en distintas fuentes sísmicas como la zona de subducción frente a la margen costera y fallas geológicas corticales al interior del territorio continental de Ecuador. Debido a su proximidad, el Sistema de Fallas Inversas de Quito (SFIQ) es considerado como la fuente sísmica de mayor peligrosidad para el DMQ. Este sistema de fallas está conformado por algunos segmentos a lo largo de aproximadamente 60 km de longitud, en sentido Norte-Sur, desde San Antonio de Pichincha hasta Tambillo, con un buzamiento promedio de 55° hacia el Occidente. Por tal motivo el sector presenta un nivel de amenaza Moderado frente a sismos.</p> <p><u>Amenazas volcánicas</u></p> <p>En lo concerniente a amenazas volcánicas el predio está expuesto a potenciales fenómenos de caída de piroclastos (ceniza y/o lapilli) de los centros volcánicos activos ubicados cerca del Sur del DMQ como es el caso de los volcanes Guagua Pichincha y Cotopaxi.</p> <p>Es importante mencionar que el daño y/o afectación potencial que podría generar este fenómeno volcánico depende de la duración, magnitud e intensidad de la erupción, de la altura que alcance la nube de ceniza, así como de la dirección y velocidad del viento a dicha altura.</p> <p>Acorde a los niveles de actividad actuales en estos volcanes, a la fecha de la elaboración de este informe, el nivel de amenaza es bajo.</p> <p><u>Amenazas antrópicas</u></p> <p>Se tienen amenazas de tipo antrópico en el sector tales como incendios estructurales de edificaciones vulnerables e inadecuada disposición de basura y escombros.</p> <p>VULNERABILIDAD DE ELEMENTOS EXPUESTOS</p> <p>Dentro del predio inspeccionado en la actualidad no existen estructuras que representen elementos vulnerables frente a las amenazas descritas (Anexos fotográficos).</p> <p>USO Y OCUPACIÓN DEL SUELO:</p> <p>Según el Informe de Regularización Metropolitana (IRM), el predio No. 649329, propiedad de BARONA MEJIA MARIO EUCLIDES tiene la siguiente zonificación:</p> <p>Zona: A12 (A604i-60); Forma de ocupación de suelo: (A) Aislada; Clasificación del suelo: (SU) Suelo urbano; Uso de suelo: (I3) Industrial 3; Factibilidad de servicios básicos: Si (Mapa 5.4).</p>
