**INFORME TÉCNICO**  
 Calificación de Riesgo  
 Fecha de inspecciones: 06/10/2020

Coordenadas WGS 84/UTM 17M	Administración Zonal	Parroquia	Nombre del barrio
784309 E; 9979876 S 2525 msnm	NORTE "EUGENIO ESPEJO"	NAYÓN	MIRAVALLE (AMANZ
No. de Predio		Uso de Suelo (Cartografía disponible DMGR)	
Faja de terreno de quebrada que colinda con el lindero norte del predio No. 1247529.		(RU2) Residencial Urbano 2 (PE/CPN) Protección Ecológica/Conservación del Patrimonio Natural

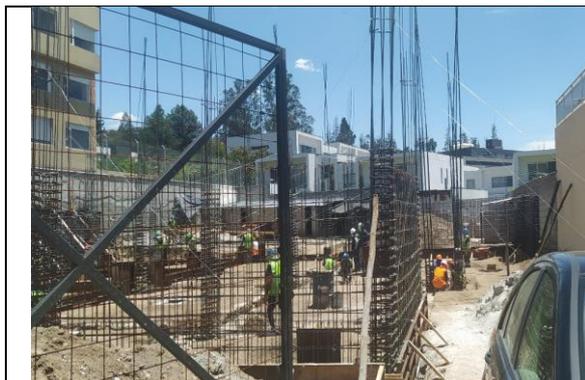
**Fotografía 8.1.1.** Vista frontal del predio No. 1247529, e ingreso al área en análisis

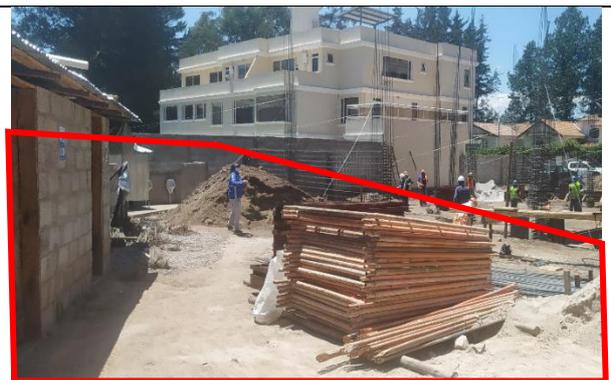
De manera particular, el área analizada corresponde a un relleno de quebrada (Ver cartografía), del cual se desconoce el tipo de material, técnicas de relleno y compactación; estas incertidumbres podrían generar como consecuencia que una carga colocada sobre el relleno (construcciones) ocasione deformaciones en el suelo, afectando directamente a las estructuras implantadas.

**Fotografía 8.1.2.** Vista de la faja de terreno en posible adjudicación.

- Mantener la faja de relleno libre de construcciones residenciales o las que podrían comprometer el terreno ante procesos de subsidencia, por tratarse de un área de relleno de quebrada; y, consecuentemente afectar la seguridad de las personas.

- Cabe indicar que de ejecutarse construcciones sobre la el área analizada sin sustento y supervisión técnica, podrían ser afectadas por un posible asentamiento del terreno rellenado, ya que no se dispone de información sobre el tipo de material y técnica de compactación utilizados; por lo cual, es necesario definir parámetros establecidos conforme a los estudios geológicos-geotécnicos de suelo, determinando la capacidad portante del terreno rellenado en función al proyecto constructivo a realizarse en el lugar.

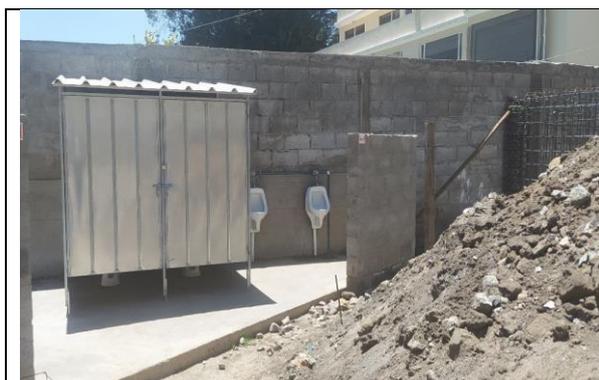
Variable	Características
Tipología	1 (Ver fotografías 8.1.2, 8.1.3 y 8.1.4)
Sistema Estructural	Estructura de mampostería simple
Material de Paredes	Bloque
Tipo de cubierta/entrepisos	Correas de madera y planchas de zinc
Nº de pisos	1
Estado de la edificación	Regular
Patologías estructurales	---
Irregularidades de la edificación	---
Observaciones generales	<p>En la inspección técnica se identificó en la faja de terreno solicitada en adjudicación, una construcción menor provisional, baterías sanitarias, acumulación de suelo removido y escombros.</p> <p>Está construcción menor es usada como bodega y vestidores para el personal que labora en la ejecución de un proyecto habitacional en el predio No. 1247529, ubicado al sur del área evaluada; La Arq. Ana Belén Cabrera encargada del proyecto indica que la construcción es provisional, por lo que será derrocada para mantener la faja de terreno (motivo de análisis) como área verde.</p>

**Fotografía 8.1.3.** Baterías Sanitarias, acumulación de suelo y escombros en el área analizada.

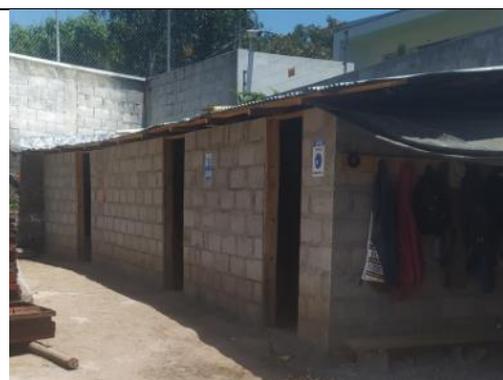
**Fotografía 8.1.4.** Construcción menor provisional ubicada en el área analizada.

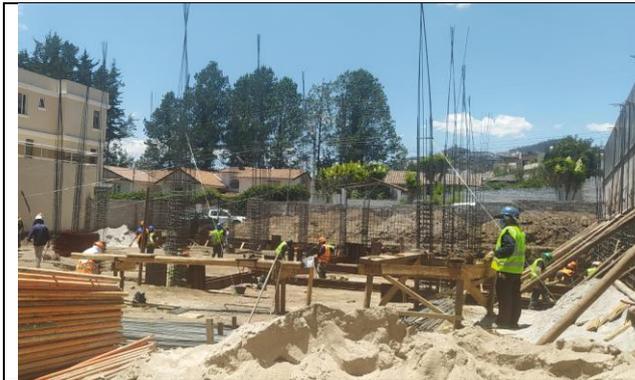
Fotografía 8.1.5. Ejecución del Proyecto habitacional en el Predio No. 1247529

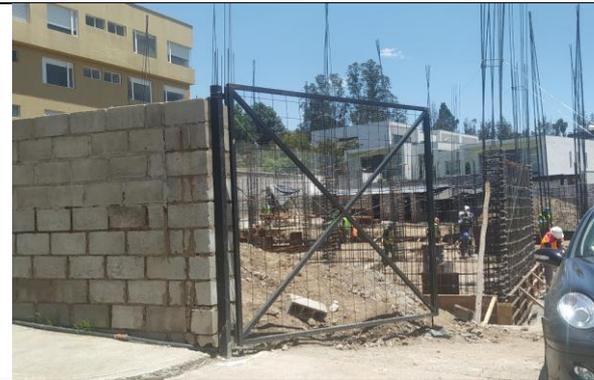
Fotografía 8.1.6. Vista frontal del predio No. 1247529

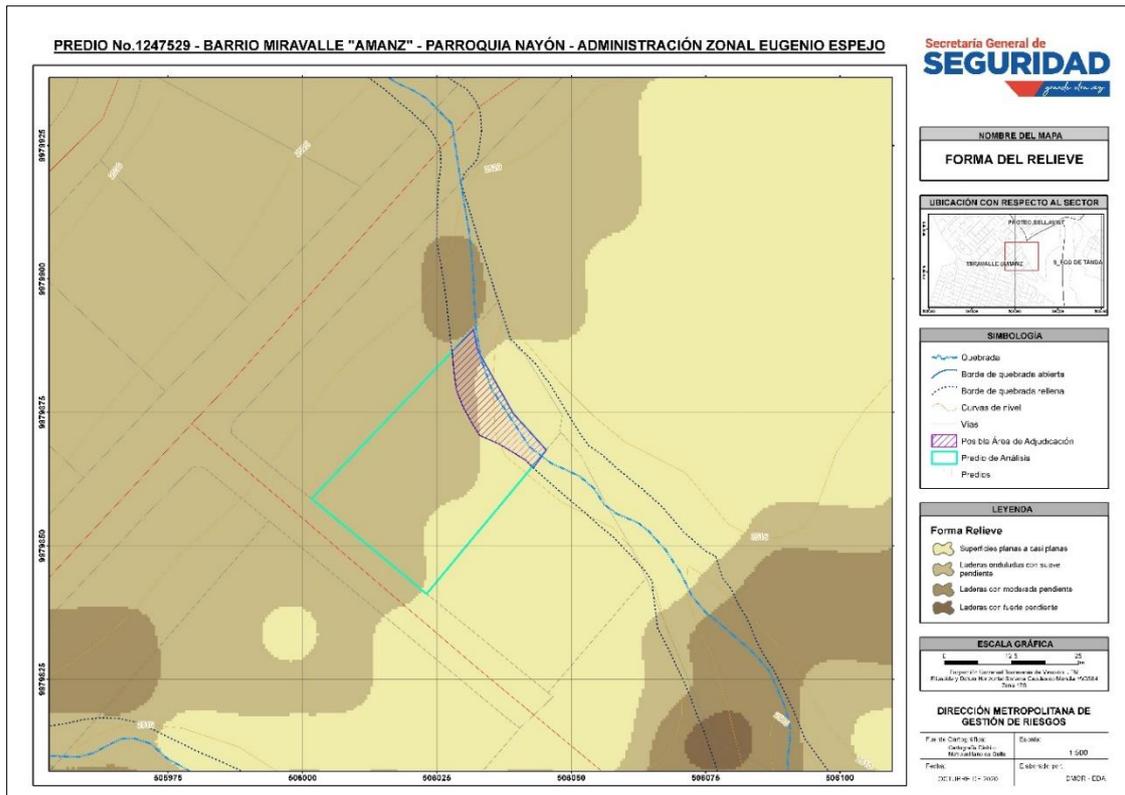
Mapa de Relieve

De la información que posee la Dirección Metropolitana de Gestión de Riesgos (DMGR), la zona donde está ubicada la faja de terreno solicitada en adjudicación presenta una forma de relieve que varía de laderas onduladas con suave pendiente (5-10 grados), (Ver **Mapa de Relieve**).
