## Seguimiento de acciones sobre la Resolución C026-2019 - Solanda sectores 1 y 4

Secretaría General de Seguridad y Gobernabilidad  
11 de agosto de 2020

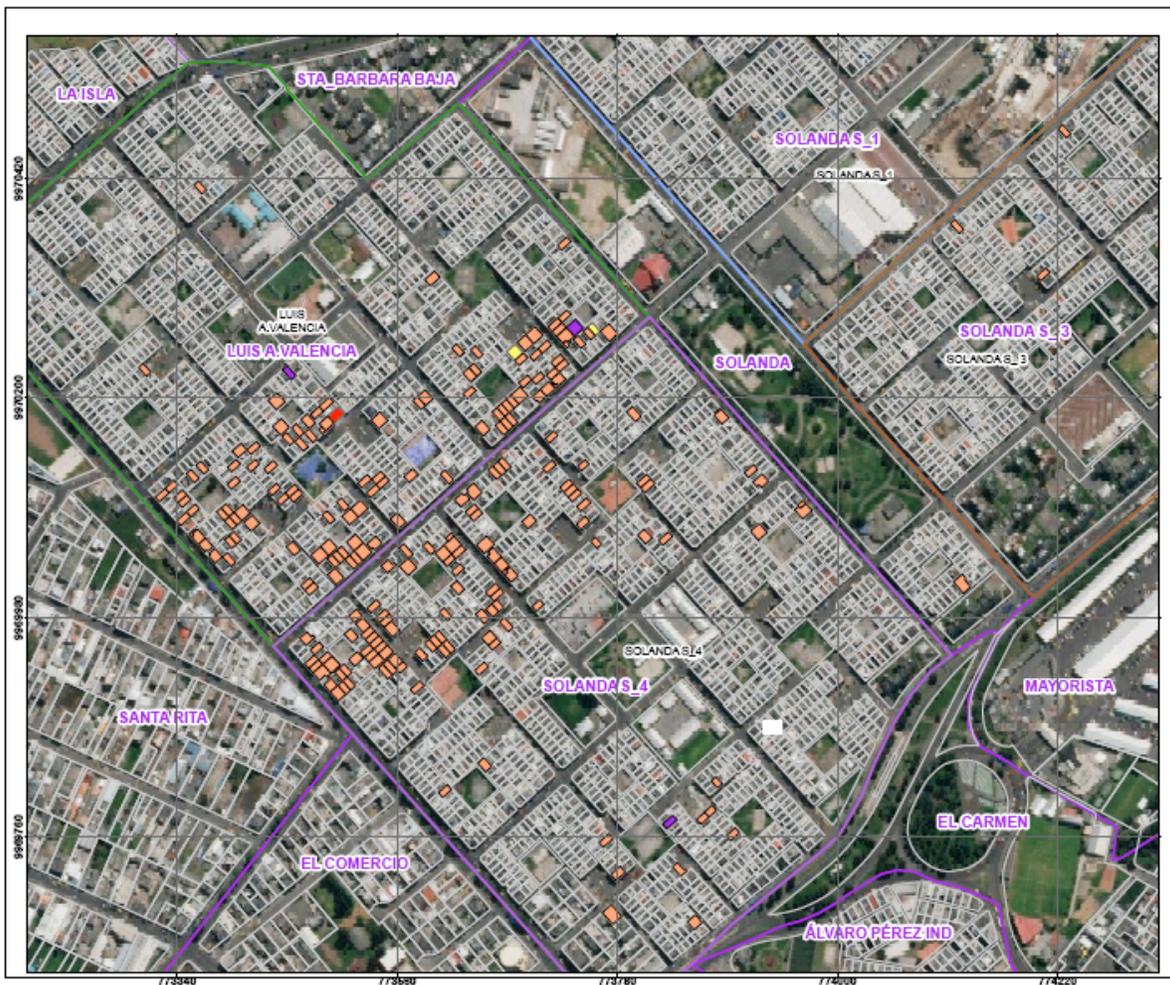
**PREDIOS INSPECCIONADOS - EN PLANIFICACIÓN - NO PERMITEN INGRESO - SECTOR DE SOLANDA - ADMINISTRACIÓN ZONAL ELOY ALFARO**

Predios inspeccionados*	262
<b>Estado de las viviendas</b>	
Inspeccionada (sin daños)	24
Uso restringido (afectaciones leves a moderadas)	233
Uso restringido de mayor daño	8
Inseguro (presenta daños estructurales)	2
Inseguras en proceso de expropiación	2/2
Derrocada antes de la inspección	1
No se permitió el acceso al técnico	2

\* Corresponden a las viviendas que han solicitado inspección a la SGSG por presentar afectaciones.
