Acciones emprendidas en la Quebrada Carretas, Barrio Puertas del Sol – AZ Calderón

Secretaría General de Seguridad y Gobernabilidad
7 de octubre de 2020

INTERVENCIÓN INTEGRAL EN LA QUEBRADA CARRETAS

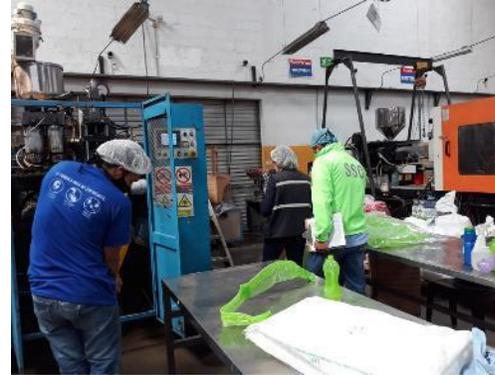
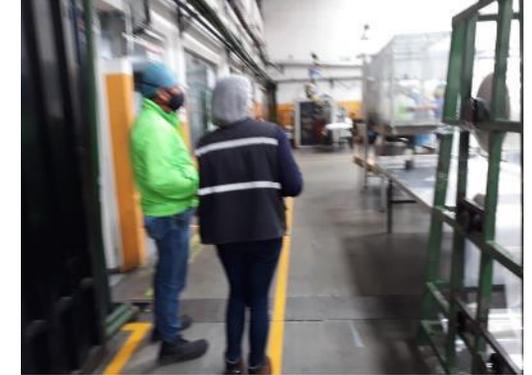
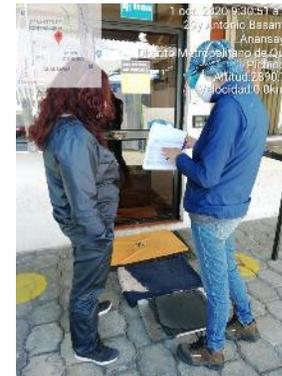
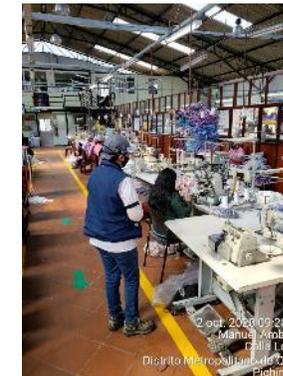
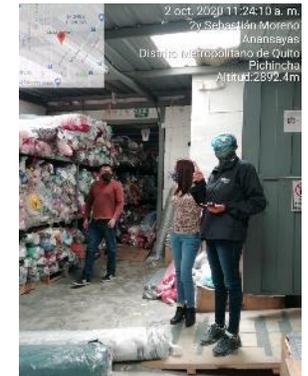
Inspecciones y control de descargas de aguas contaminantes de industrias ubicadas en la parte alta de la quebrada

- Identificación preliminar con fotografías aéreas (drone) de 16 posibles industrias que vierten líquidos contaminantes a la Quebrada Carretas.
- El 1 y 2 de octubre la Dirección de Gestión de la Calidad Ambiental ejecutó un operativo de control y seguimiento ambiental de empresas no reguladas y reguladas del sector de Carcelén industrial y Cristianita para solventar las denuncias de descargas líquidas, manejo de residuos y control de la contaminación auditiva existente.
- Se emitieron exhortos a 50 establecimientos que funcionan como textileras, recicladoras, fábricas de químicos, fábricas de cartón, de papel y hormigoneras.

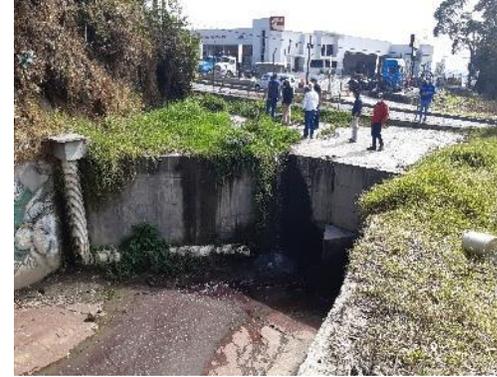
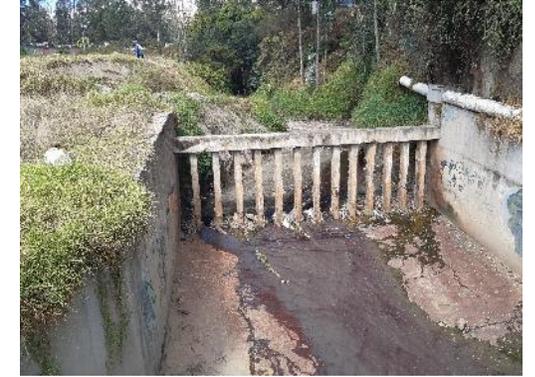
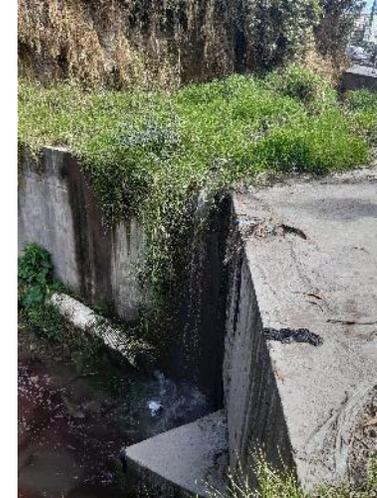
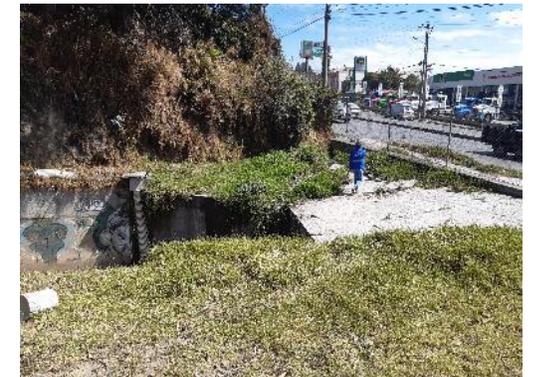
2

Conducción de aguas servidas de la Av. Panamericana hacia sistema de alcantarillado (YANBAL)

- El jueves 10 de septiembre se realizó una inspección conjunta entre EPMAPS, EPMOOP, S. Ambiente, AZ La Delicia, AZ Calderón y SGSG.
- Uno de los sitios fue el colector y cruce vial en la Av. Panamericana, junto a YANBAL, que recoge las aguas de la quebrada, de industrias y de la vía.
- EPMAPS informó que cuenta con un estudio técnico y diseño para conducir las aguas servidas que discurren por la Av. Panamericana mediante un sistema de interceptores, pero al momento no cuentan con financiamiento para la ejecución de las obras.

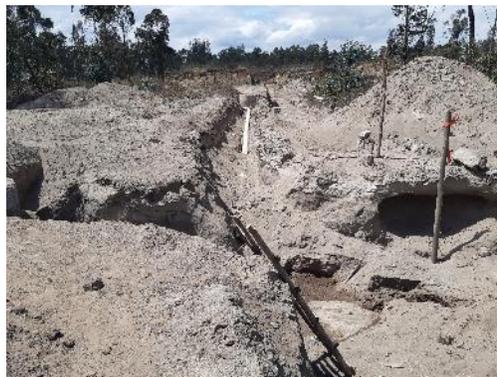
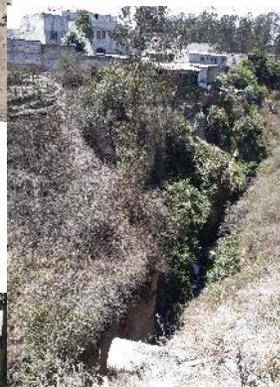
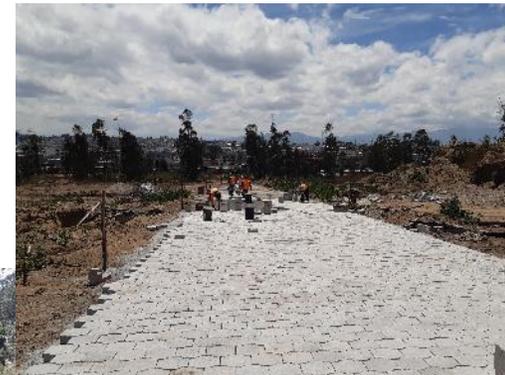
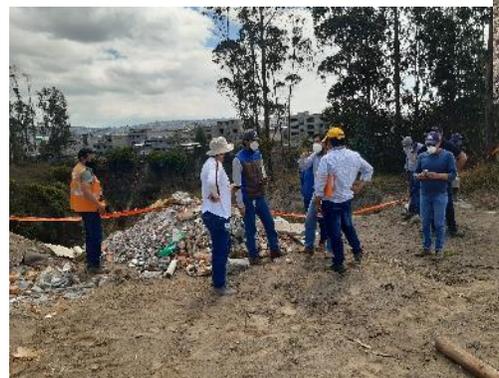
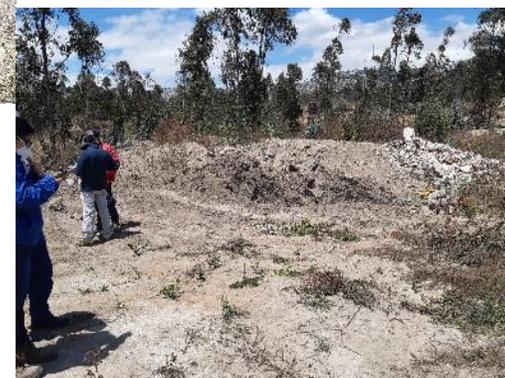
3

Inspección a urbanización “No. 145-C – Carretas” (margen izquierda de quebrada) por posibles descargas futuras no autorizadas hacia la quebrada

- El jueves 10 de septiembre se realizó una inspección conjunta entre EPMAPS, EPMOOP, S. Ambiente, AZ La Delicia, AZ Calderón y SGSG.
- Se observó remoción de tierras, adoquinado de calles, excavación de zanjas para futuro alcantarillado interno, tubería plástica direccionada hacia la quebrada (aún no está en funcionamiento) por donde se presume que se arrojará agua, y acumulación de escombros sobre el borde de quebrada
- EPMAPS está elaborando un informe técnico donde reportará las observaciones realizadas y lo remitirá a la mesa de trabajo, con énfasis para que AMC realice la gestión pertinente.

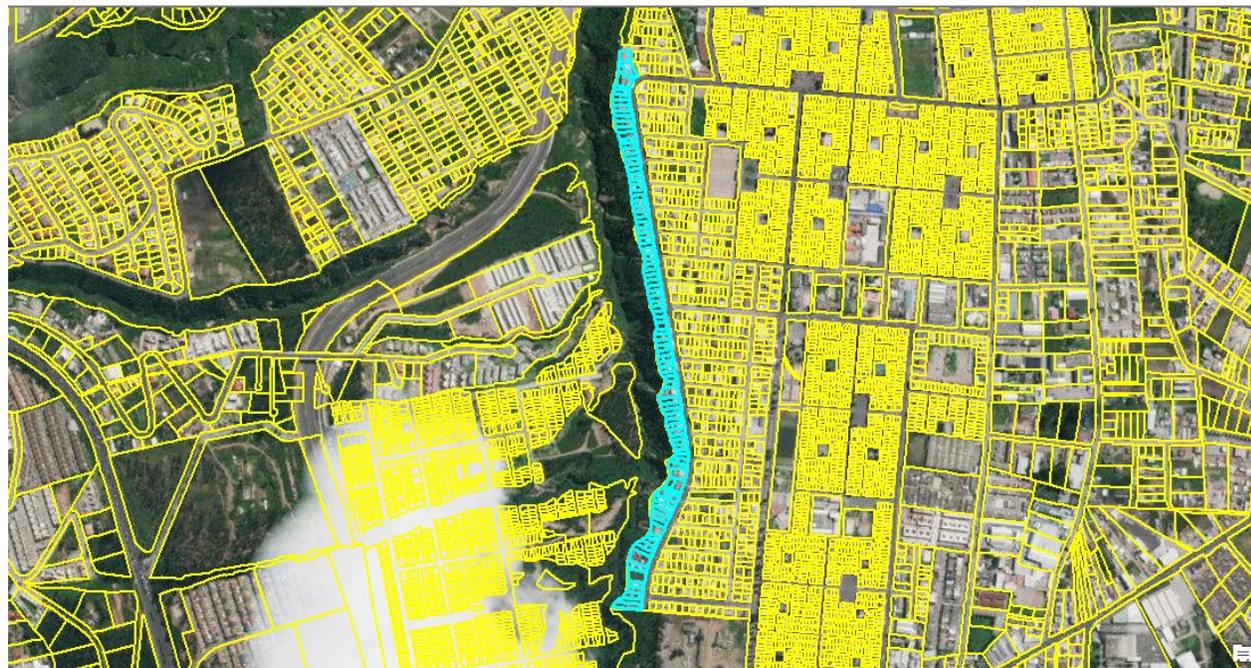
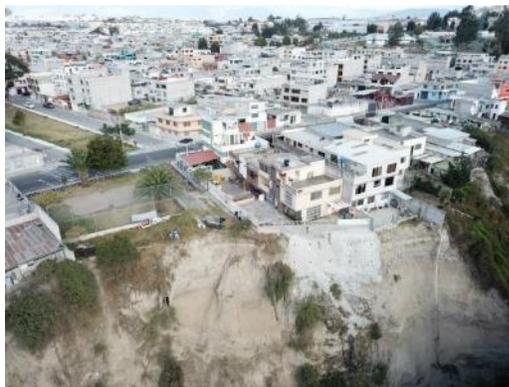
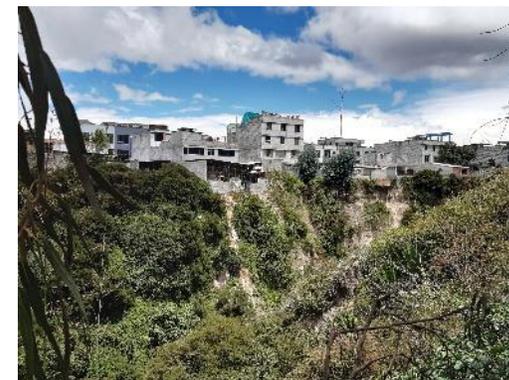
Actualización del informe técnico de evaluación y calificación de riesgos en la franja de predios expuesta a movimientos en masa

- La SGSG está apoyando a la AZ Calderón en la actualización del informe de calificación de riesgos por movimientos en masa del borde superior de la margen derecha de la Quebrada Carretas.
- Se identificaron 100 predios dentro de la franja ubicada entre el borde de la quebrada y la Calle Galo Plaza.
- Los estudios y diseños de obras de protección del cauce y del talud afectado en la margen derecha que está elaborando la EPMMOP, son insumos importantes para la evaluación de la amenaza, y por tanto, del riesgo.
- Existen dos predios muy afectados por el proceso erosivo del talud de la margen derecha (3541161, 3541248); se están identificando otros predios en condiciones críticas.
- El reinicio del proceso de relocalización de familias depende del informe elaborado por la AZ Calderón, que posteriormente deberá ser remitido a la SGSG.
