Memorando Nro. GADDMQ-IMP-DIDPP-2020-0137-M

ASUNTO: Resolución No. 004-CSC-2020 de la Comisión de Seguridad, Convivencia
Ciudadana y Gestión de Riesgos

INFORME TÉCNICO SOBRE LA EVALUACIÓN DE DAÑOS EN EL CENTRO HISTÓRICO QUITO DEBIDO A PROTESTAS OCURRIDAS EN LA CIUDAD A PARTIR DEL 3 DE OCTUBRE DE 2019

Instituto Metropolitano de Patrimonio
22 de Octubre de 2019

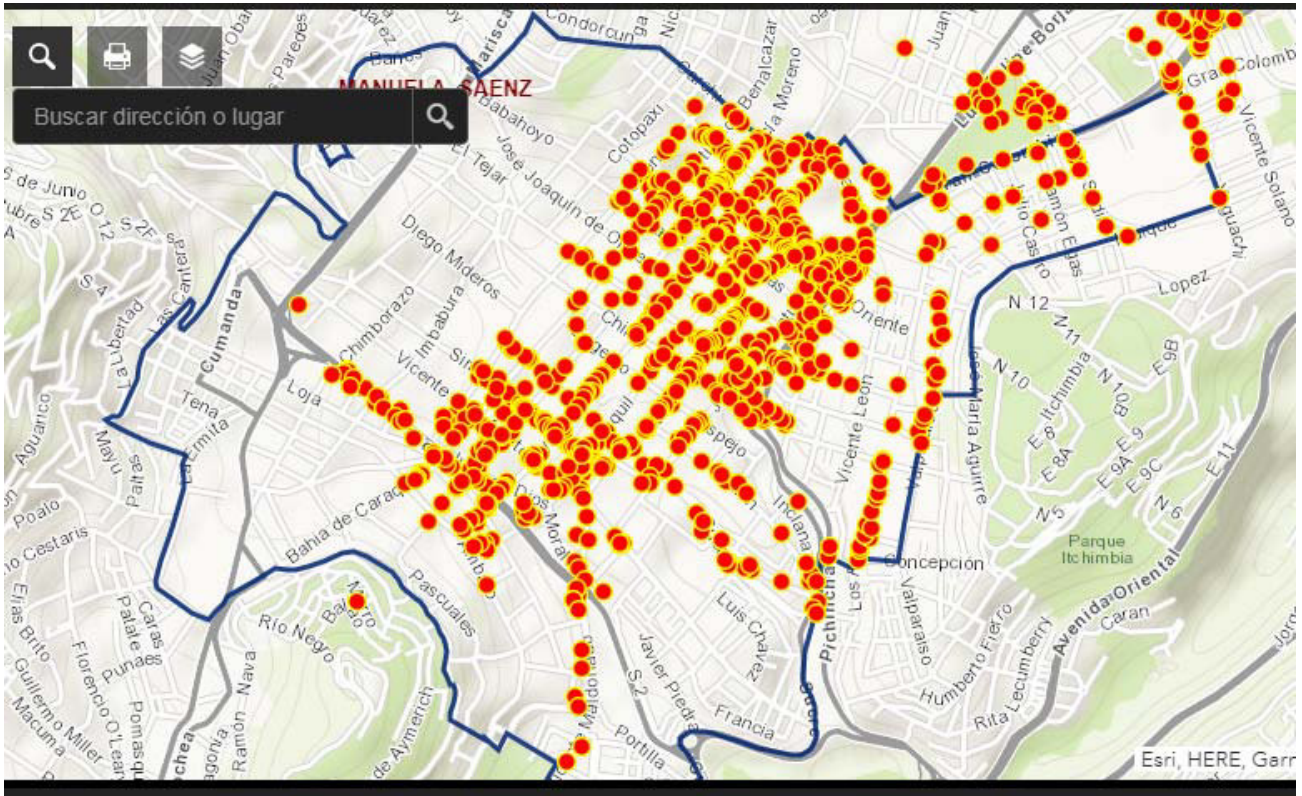
Figura N° 1: Ubicación de registro de daños

En la figura N° 1 se puede observar cada uno los registros de daños en el área declarada como patrimonio.

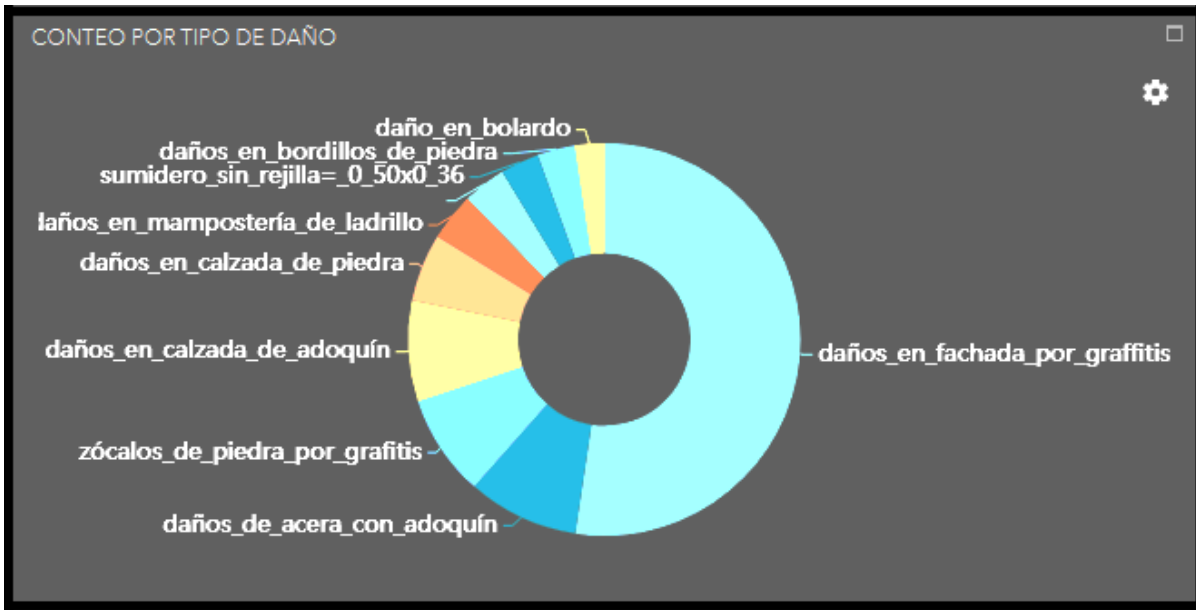
Figura N° 2: Porcentaje de daños ocasionados en el Centro Histórico de Quito.

Siendo el mayor porcentaje los daños registrados en fachadas de todo el centro afectadas por grafitis vandálicos, así como los zócalos de piedra afectados por grafitis, esta afectación genera patologías muy graves en la pátina de la piedra patrimonial.

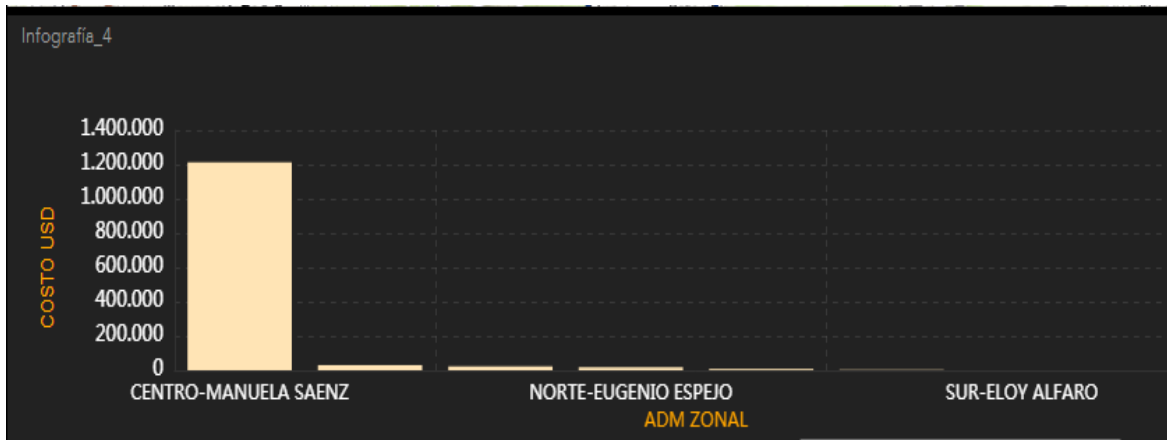
Figura N° 3: Daños en el Administración Zonal Manuela Sáenz.

Se verifica también que los mayores registros de daños se dieron en el área de la Administración Zonal Manuela Saenz que corresponde al área del Centro Histórico.

El monto de intervención para la recuperación del Centro Histórico de Quito, es de aproximadamente USD \$1'500.000. que comprende trabajos de recuperación de imagen urbana, retiro de graffitis en mampostería y limpieza especializada de piedra en monumentos patrimoniales religiosos y limpieza de graffitis en paradas del sistema de transporte público.
