**INFORME TÉCNICO – SOCIO ECONÓMICO  
CALIFICACIÓN DE BENEFICIARIO – BIENES MUEBLES E INMUEBLES**

**1.- UBICACIÓN**

ADMINISTRACIÓN ZONAL	PARROQUIA O SECTOR	NOMBRE DEL BARRIO/CALLES E INTERSECCIONES	SITUACIÓN LEGAL
TUMBACO	CUMBAYA	BARRIO PARQUE CENTRAL DE CUMBAYA, CALLES GARCIA MORENO Y SALINAS	FAMILIA ARRENDATARIA

REFERENCIA/ SOLICITUD DE INSPECCIÓN	FECHA /HORA	TIPO DE INCIDENTE	REFERENCIA/ SOLICITUD DE INSPECCIÓN
(7.2) LEONIDAS ALAVA	SABADO 10 DE OCTUBRE DEL 2020 – 11H12	DEFLAGRACION DE GLP	ECU 911 y SALA SITUACIONAL, CBQ.

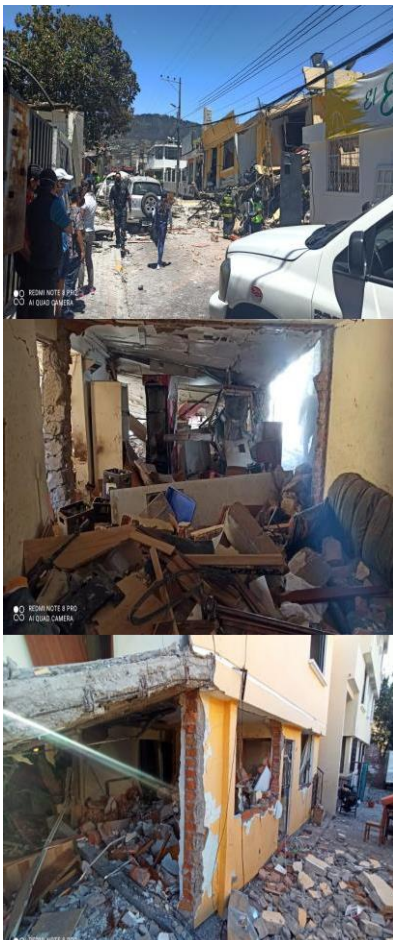
- Se evidencia que la estructura hormigón armado de dos plantas se afectó un 100%, con varias paredes, columnas y losas del contra pisos colapsados donde se declara la vivienda inhabitable, en cuanto al piso y paredes de hormigón fueron afectado en su totalidad.

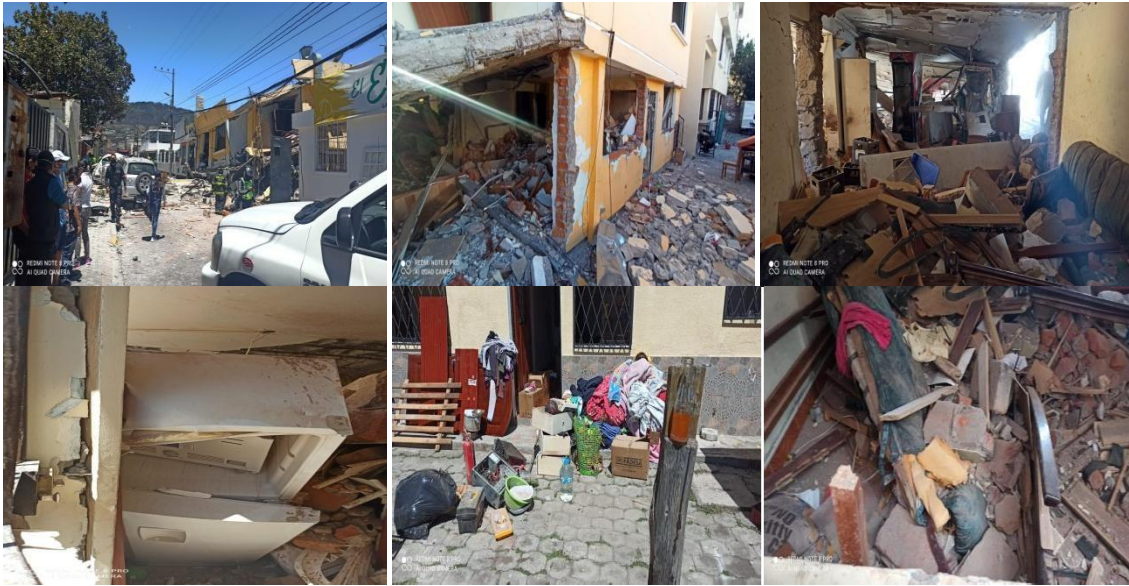
### REGISTRO FOTOGRÁFICO PÉRDIDA DE ENSERES

Personas Afectadas en primera planta:	<u>MARCO VINICIO GUALPA TAPIA</u>
Nº de Integrantes	6
Afectación en porcentaje:	90%
Bienes Muebles Perdidos	<b>1 Refrigeradora, 1 Cocina a Gas, 1 lavadora, 1 televisor, 1 juego de Vajilla, 1 Juego de Ollas, 1 Licuadora, 1 Cama de dos plazas, 2 camas de plaza y media, 1 litera de plaza y media, 1 colchón de dos plazas, 4 colchón de plaza y media, 1 cobija de dos plazas, 4 cobijas de plaza y media, 1 juego de sábanas de dos plazas, 4 juegos de sábanas de plaza y media, 1 cobertor de dos plazas, 4 cobertores de plaza y media, 6 almohada, 4 velador, 2 armario, 2 cómoda, 1 juego de comedor, 1 Juego de Mueble (Ropa en General)</b>

**1 Refrigeradora, 1 Cocina a Gas, 1 lavadora, 1 televisor, 1 juego de Vajilla, 1 Juego de Ollas, 1 Licuadora, 1 Cama de dos plazas, 2 camas de plaza y media, 1 litera de plaza y media, 1 colchón de dos plazas, 4 colchón de plaza y media, 1 cobija de dos plazas, 4 cobijas de plaza y media, 1 juego de sábanas de dos plazas, 4 juegos de sábanas de plaza y media, 1 cobertor de dos plazas, 4 cobertores de plaza y media, 6 almohada, 4 velador, 2 armario, 2 cómoda, 1 juego de comedor, 1 Juego de Mueble (Ropa en General)**
