INFORME DE INVESTIGACIÓN DE CAUSA DE EXPLOSIÓN°062-UIIS-DO-CBDMQ-2020

LUGAR DE LA EXPLOSIÓN: LOCAL DE VENTA DE COMIDA
RAPIDA "SHAWARMA Light"

Emergencia ocurrida el
Sábado, 10 de octubre de 2020

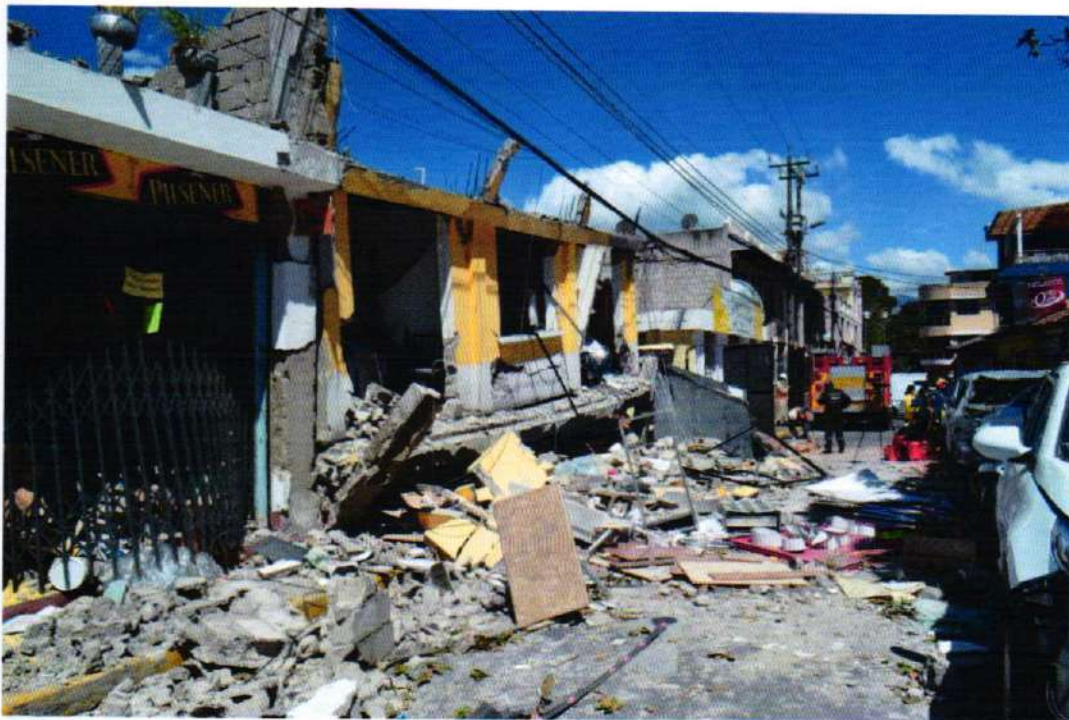
En la edificación con mayor afectación presenta daño total en su estructura, en un análisis externo de marcas de la explosión nos confirma que esta edificación es el área de origen.

Fotografía 4: Vivienda de dos pisos completamente afectada estructuralmente.

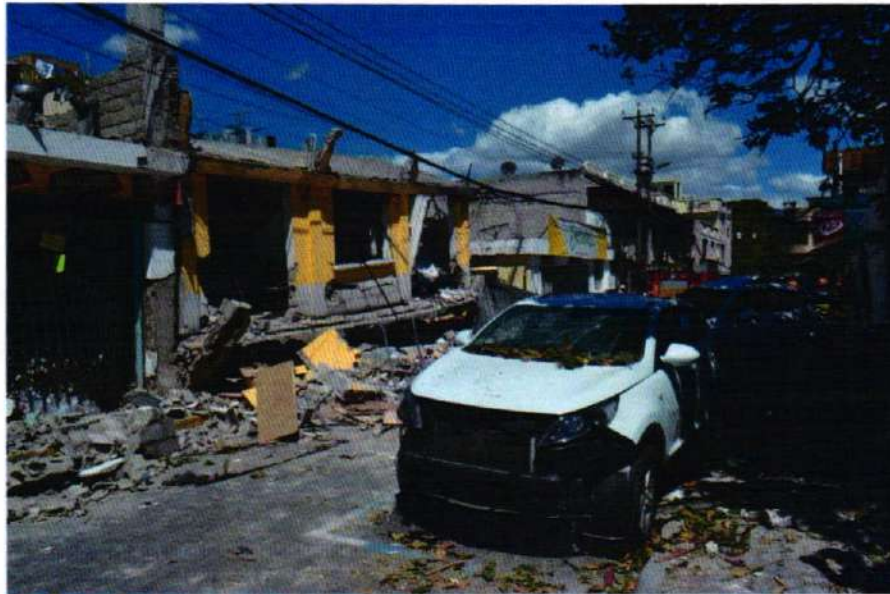
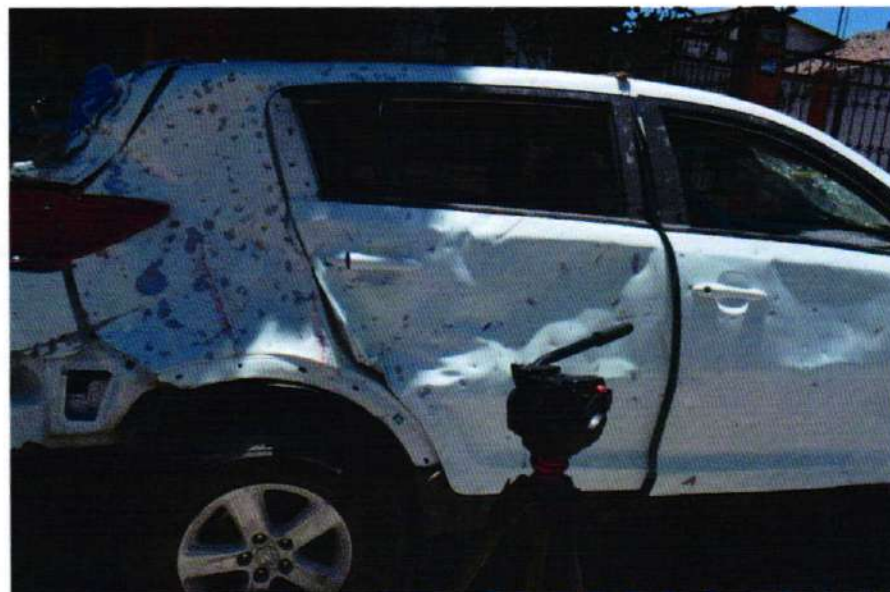
El vehículo marca Kia Sportage de color blanco, afectado en toda su estructura por la onda de sobre presión de la explosión.

Fotografía 5: Vehículo afectado por explosión.

Fotografía 6: Vehículo afectado por explosión.

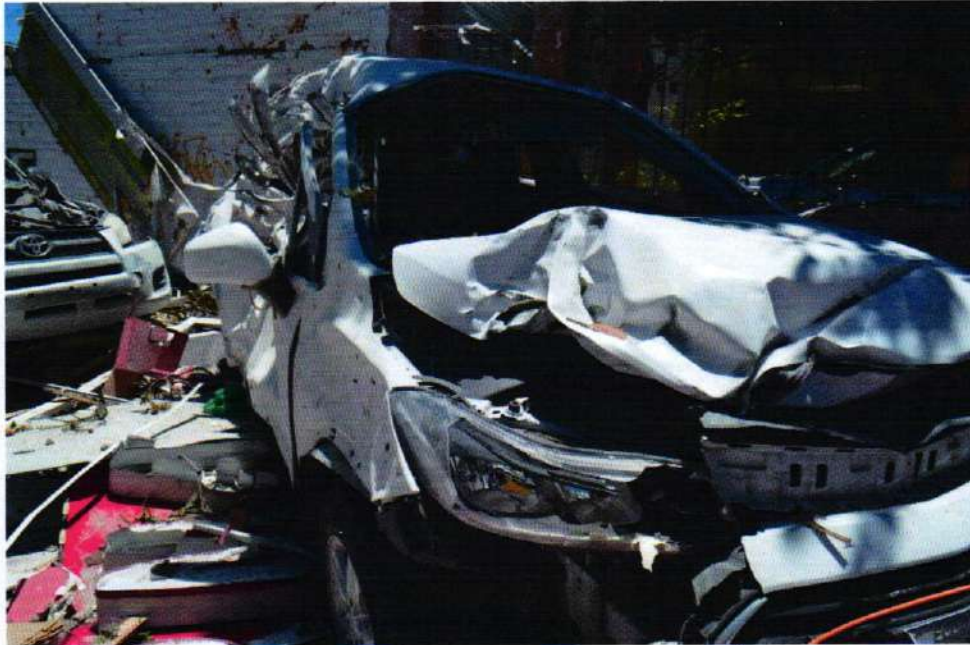
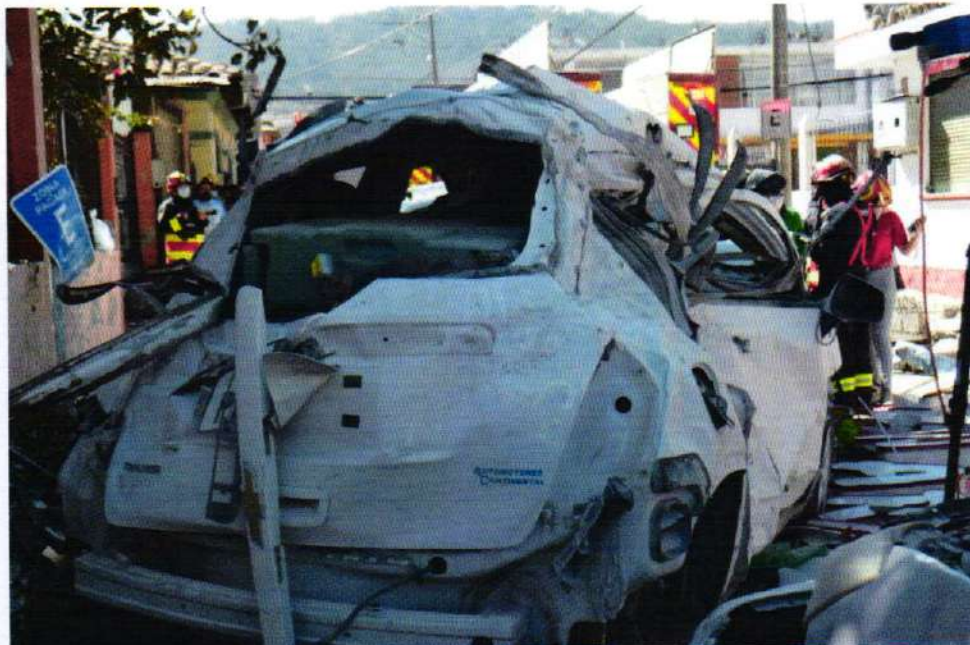
El segundo vehículo afectado fue un Chevrolet, modelo Tracker de placas PDD9209, este es el más afectado porque se encuentra frente al sector de origen de la explosión.

Fotografía 7: Vehículo afectado por explosión.

Fotografía 8: Vehículo afectado por explosión.

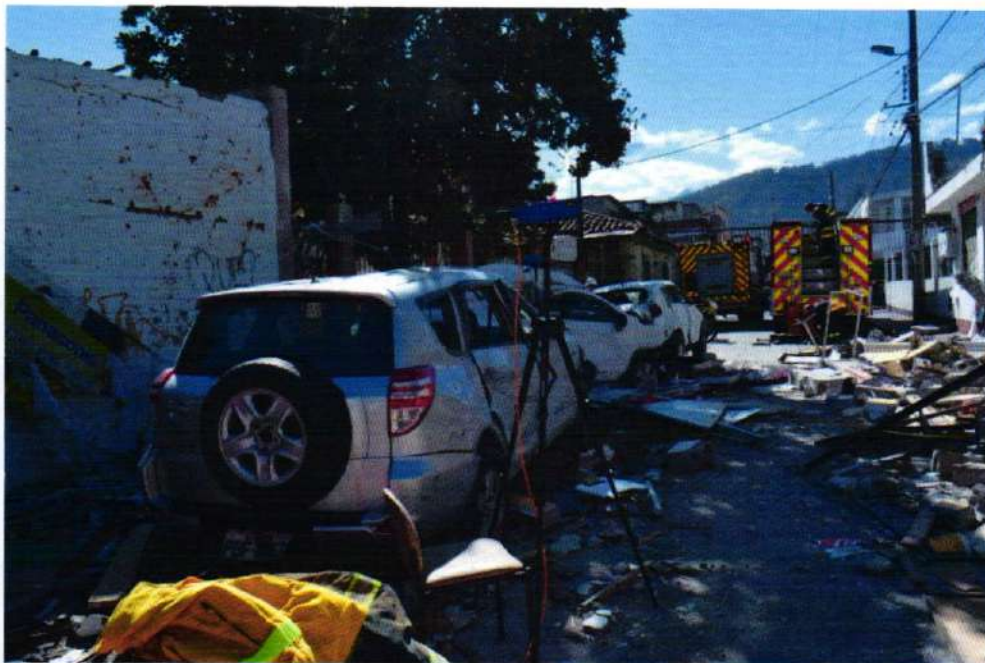
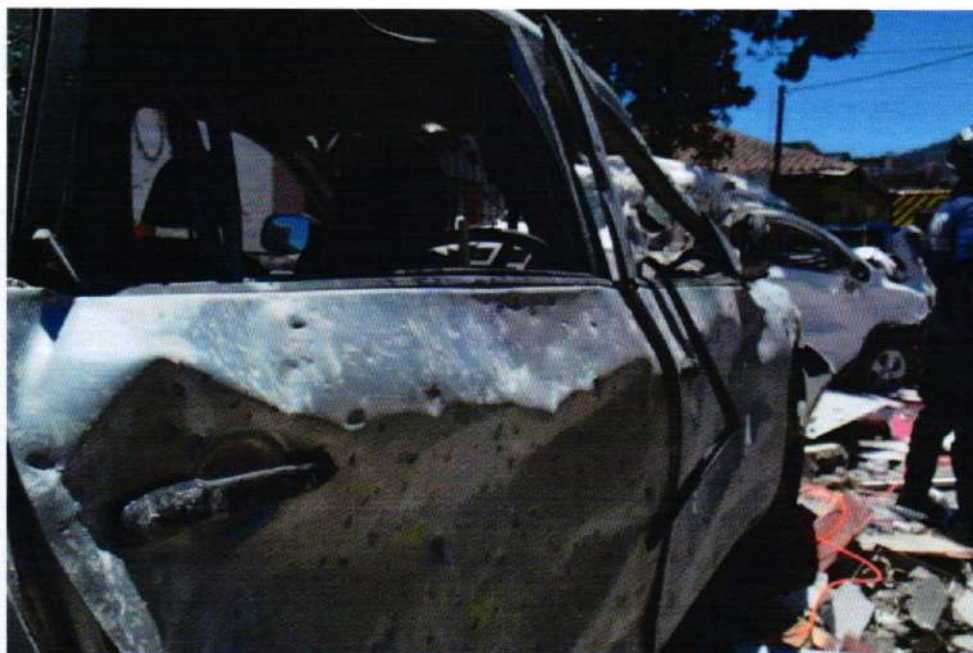
El tercer vehículo afectado fue un Toyota, modelo Rav4 de placas PBF8357, afectado principalmente por la onda de sobrepresión de la explosión.

Fotografía 9: Vehículo afectado por explosión.

Fotografía 10: Vehículo afectado por explosión.

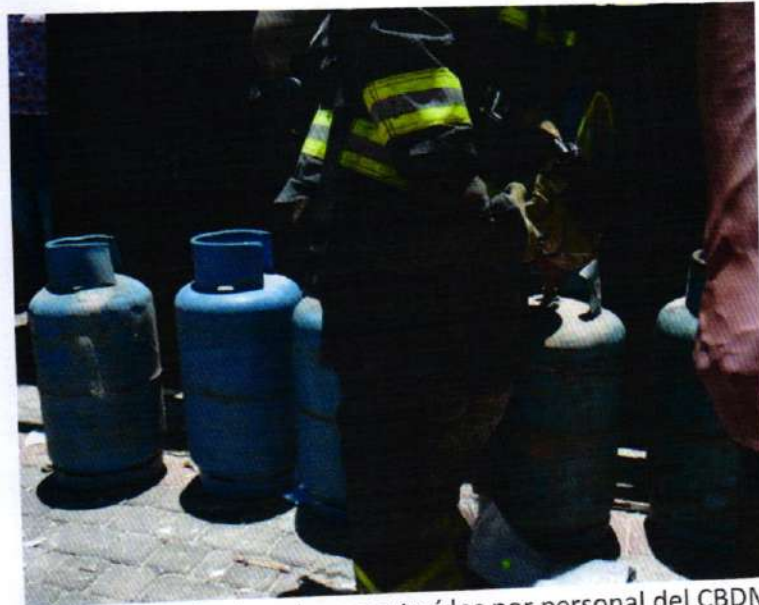
En la parte frontal también se encontraron 5 cilindros de gas LP (licuado de petróleo) de 15 kilogramos de uso doméstico que fueron evacuados por el personal operativo de Cuerpo de Bomberos de primera respuesta.

Fotografía 11: Cilindros de gas extraídos por personal del CBDMQ.

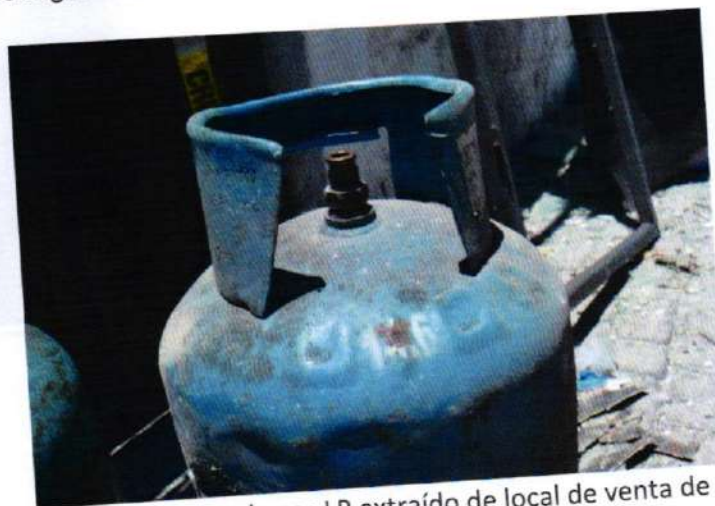
Dos de los cilindros de gas LP fueron retirados por seguridad del interior del local de venta de comida Shawarma Light, uno de ellos presentaba escarcha (congelamiento externo) en un 90% de su estructura, este cilindro fue desconectado de una llave de paso y retirado hacia el exterior por personal de cuerpo de bomberos, esta acción se realiza por procedimientos de seguridad.

Fotografía 12: Cilindro de gas LP extraído de local de venta de comida

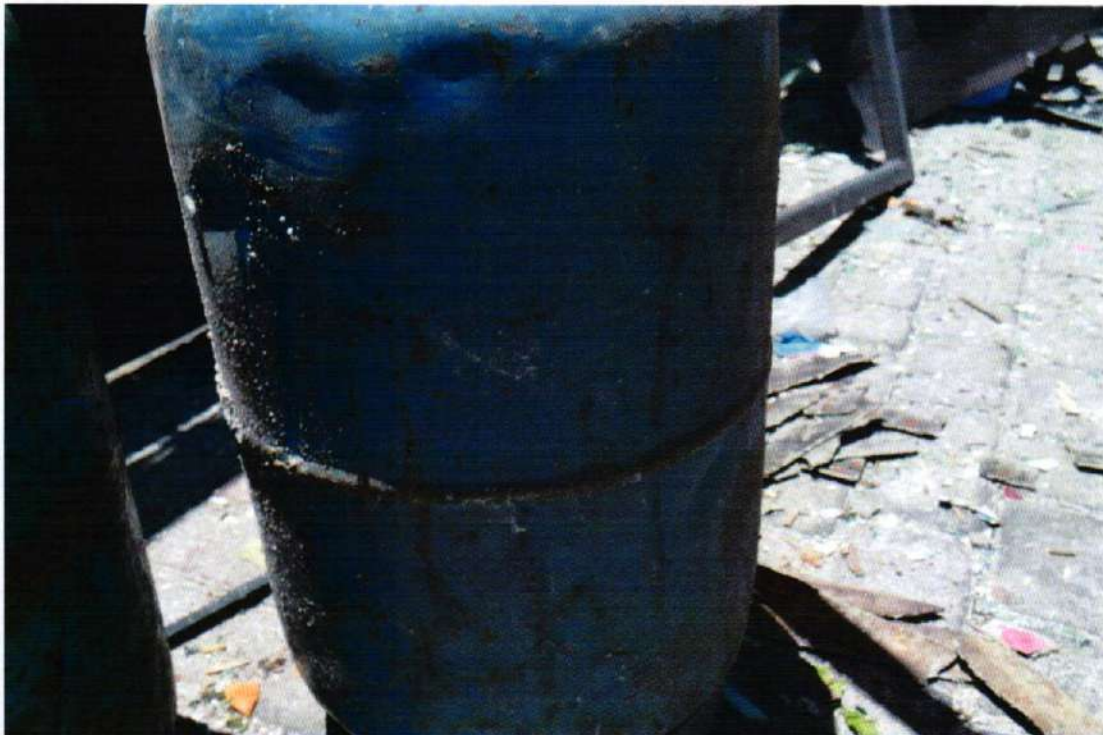
El cilindro de gas LP que presentaba escarcha es una prueba física contundente que este cilindro tuvo una fuga de alto caudal.

El gas licuado de petróleo en el interior del cilindro se encuentra en estado líquido por la presión interna, al salir del cilindro baja la presión y se convierte en gas, este cambio de estado físico de líquido a gaseoso produce energía que se refleja en el enfriamiento de la parte metálica del cilindro, la humedad del ambiente se pega a la superficie metálica formando escarcha o hielo externo.

Este fenómeno se presenta únicamente cuando la salida de gas del interior del cilindro es rápida y sobrepasa el caudal para el que fue diseñado, en este caso la llave de paso que fue encontrada conectada en el cilindro permite una salida de alto caudal del gas LP produciendo la escarcha del cilindro.

Fotografía 13: Cilindro de gas LP extraído de local de venta de comida, presenta escarcha o congelamiento externo.

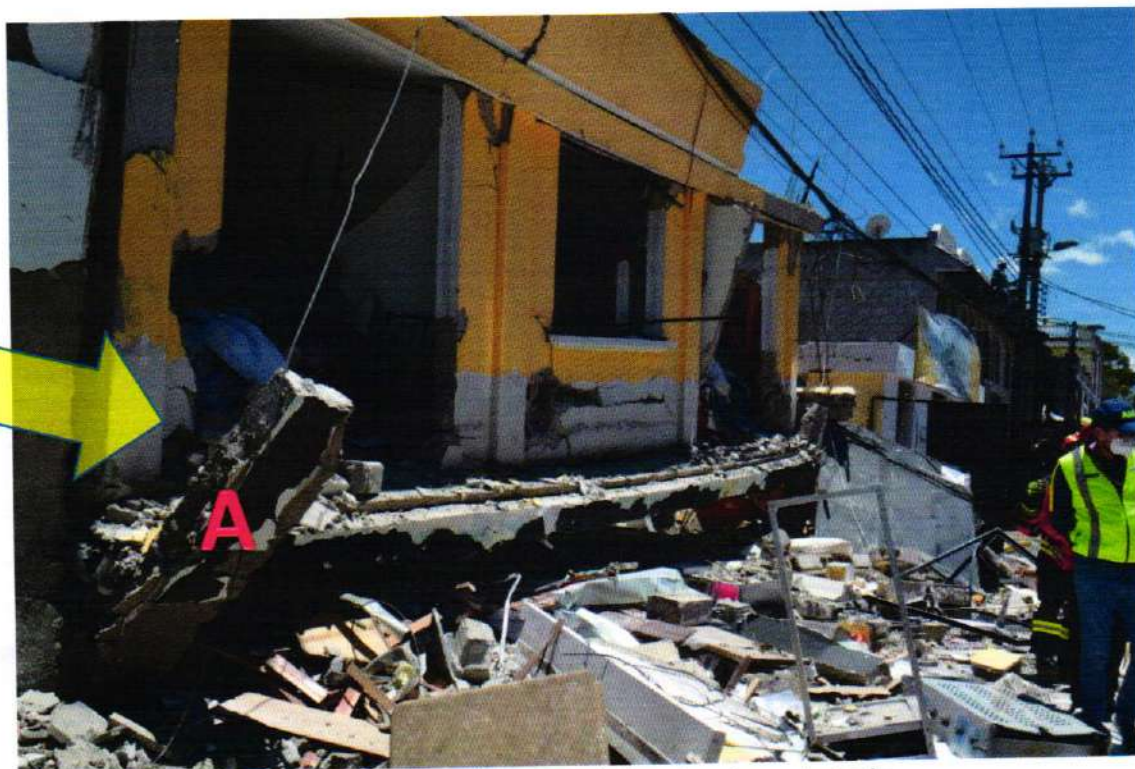
La columna A y D de la estructura se puede verificar que fueron removidas hacia la parte externa, se determina que la onda de sobrepresión de la explosión salió desde el interior de la estructura.

Fotografía 14: Columna A de la estructura afectada.

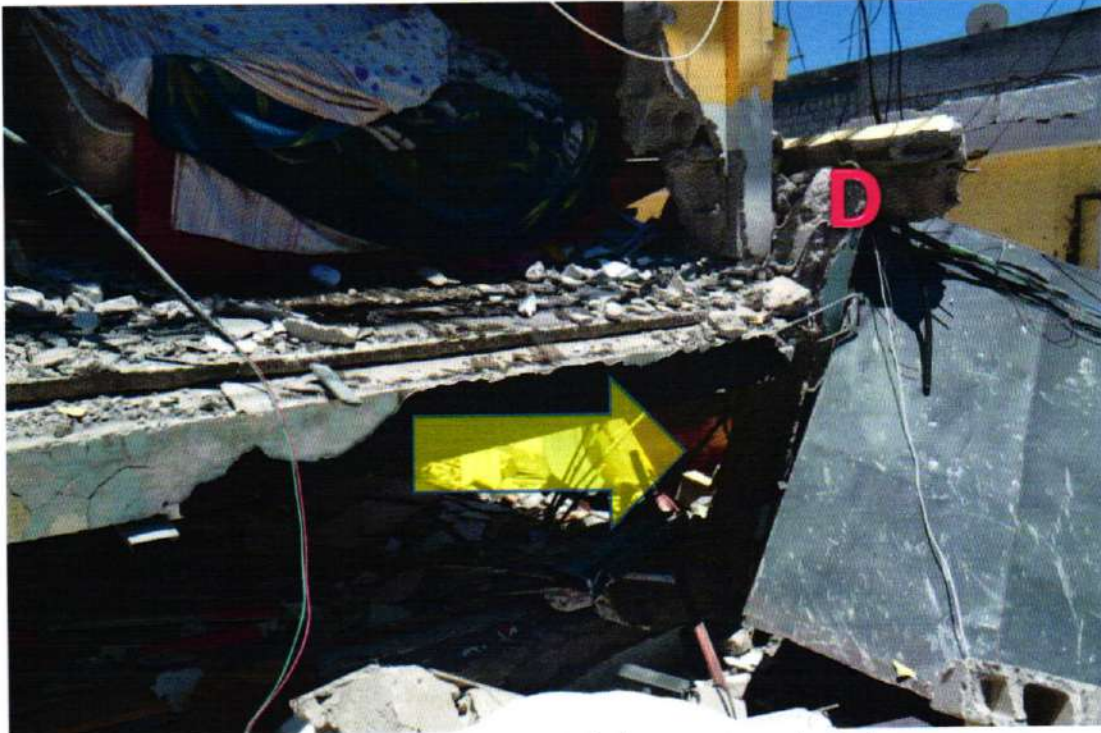
Fotografía 15: Columna D de la estructura afectada

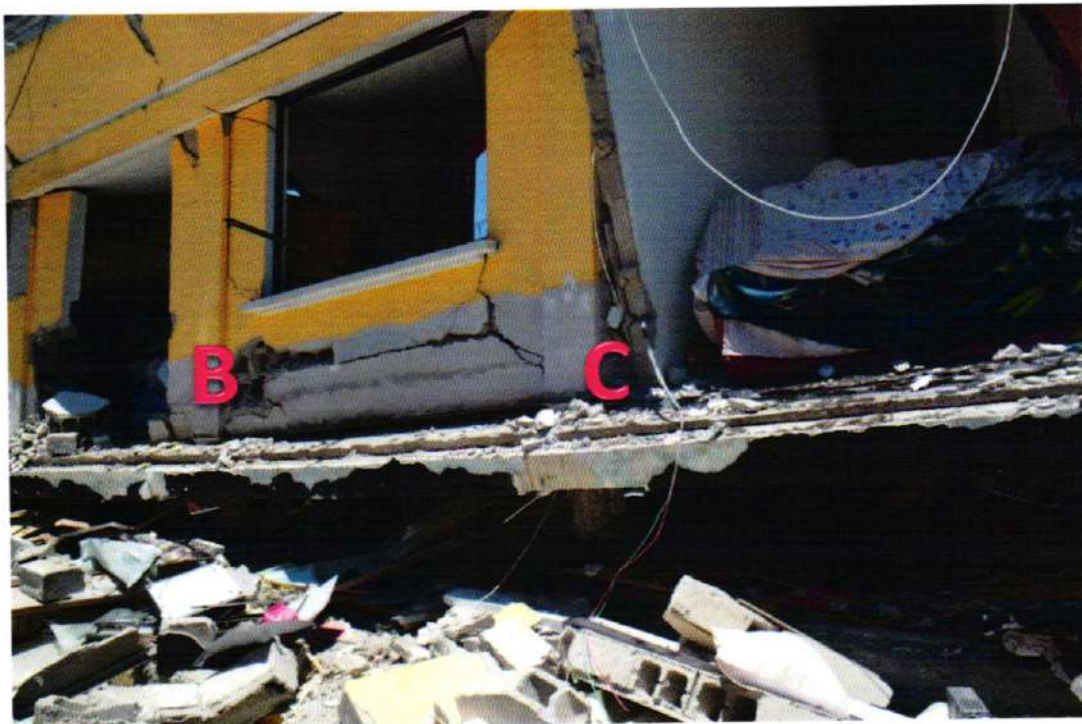
Fotografía 16: Columna B Y C desprendida completamente

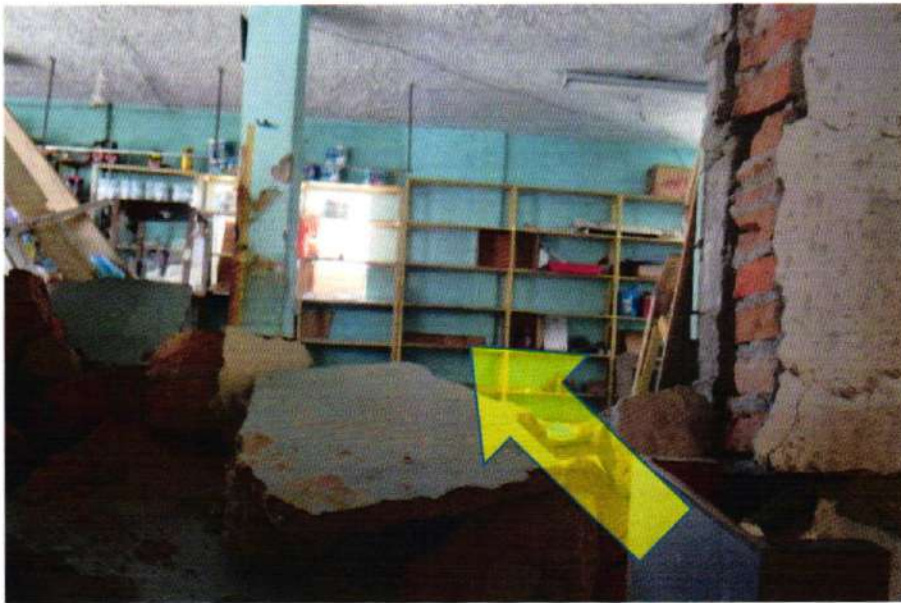
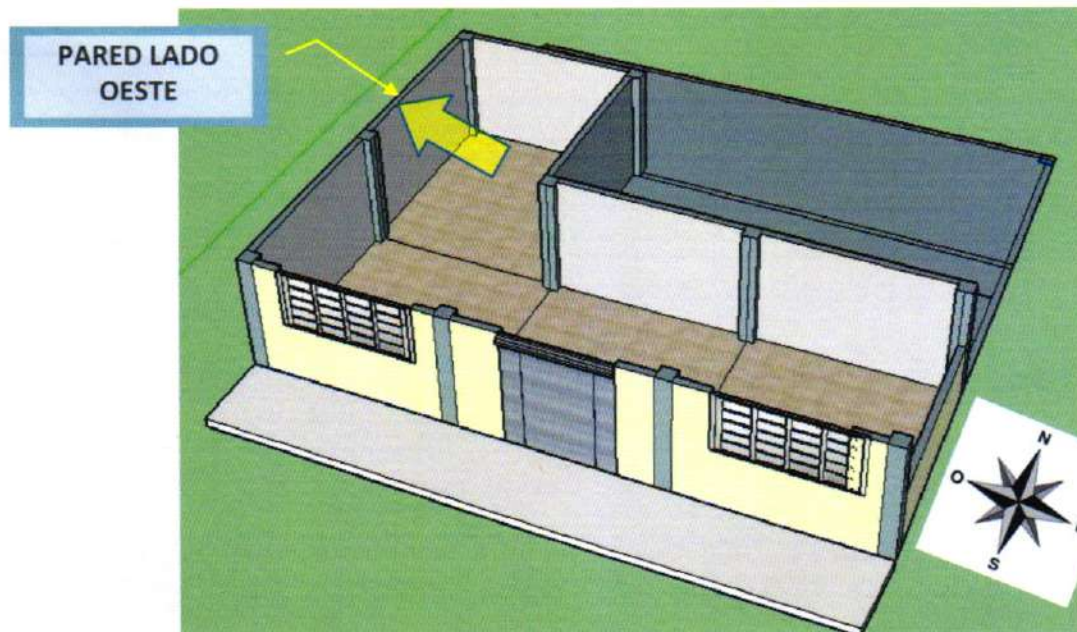
Fotografía 17: Pared lado Oeste

Pared lado oeste que colinda con una tienda de viveres, se verifica que esta cae hacia afuera de la cocina indicando la trayectoria de la onda expansiva.

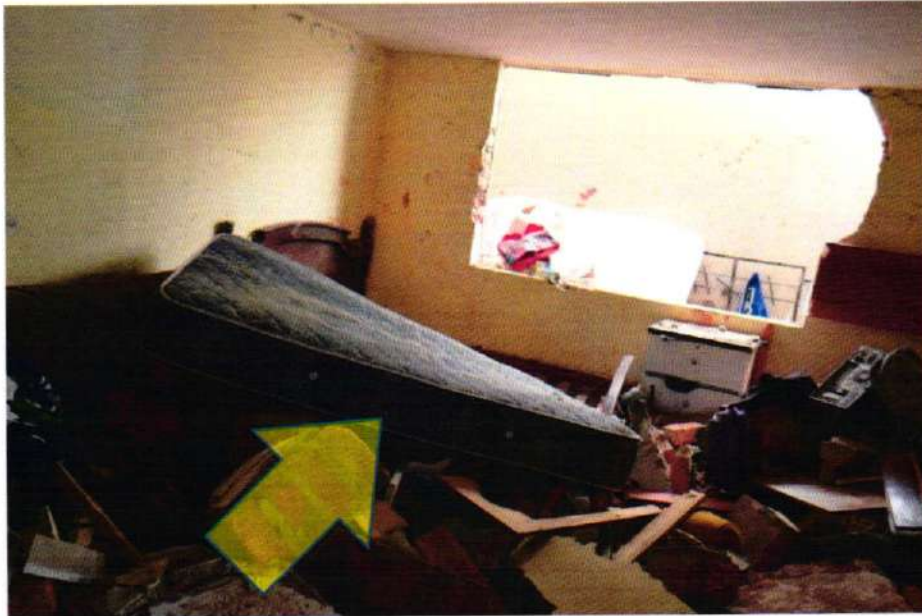
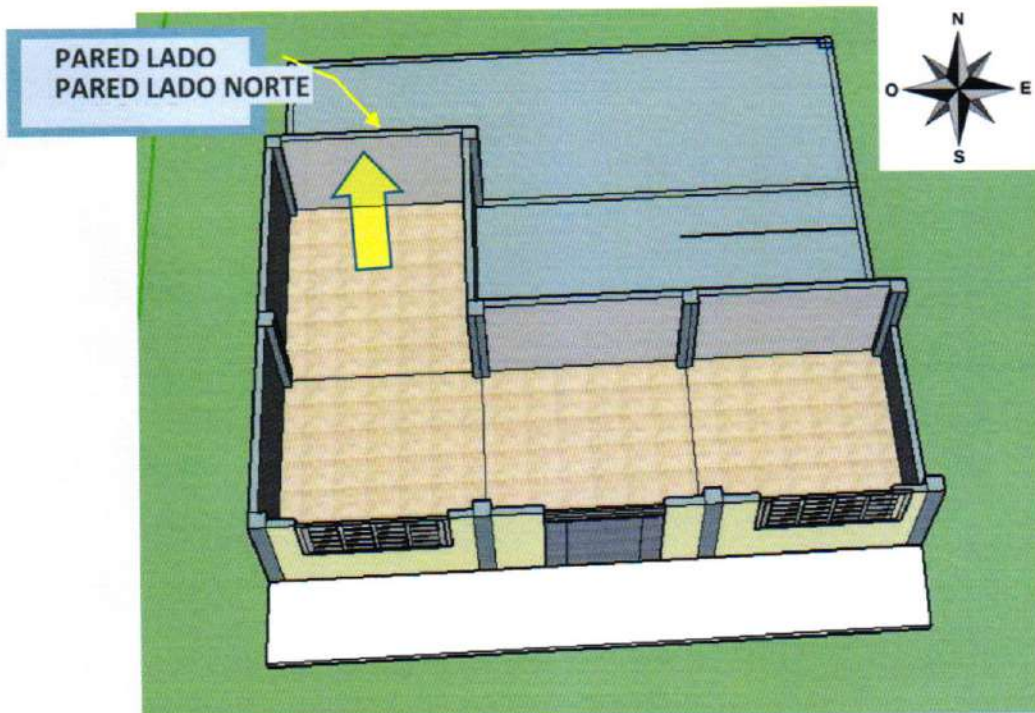
Fotografía 18: Pared lado NORTE

Pared lado NORTE que colinda con el departamento de la primera planta, se verifica que la pared cae hacia afuera de la cocina indicando la trayectoria de la onda expansiva.

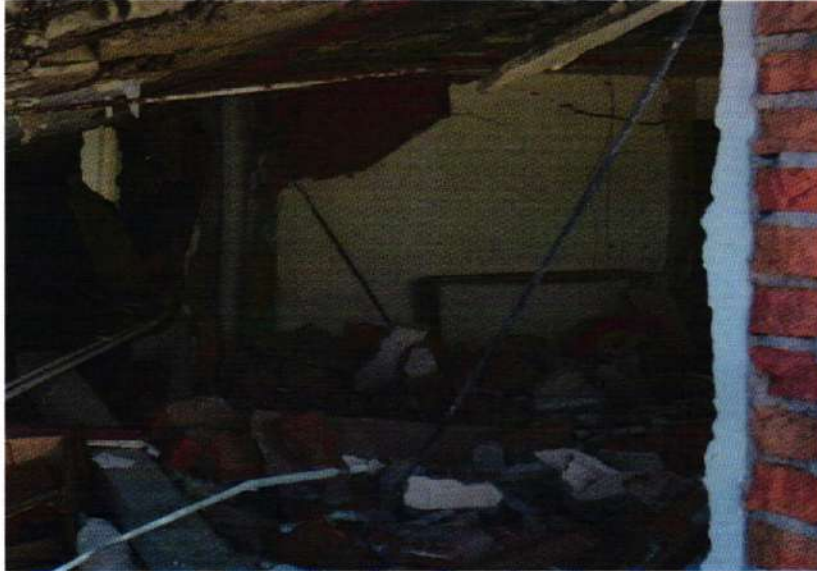
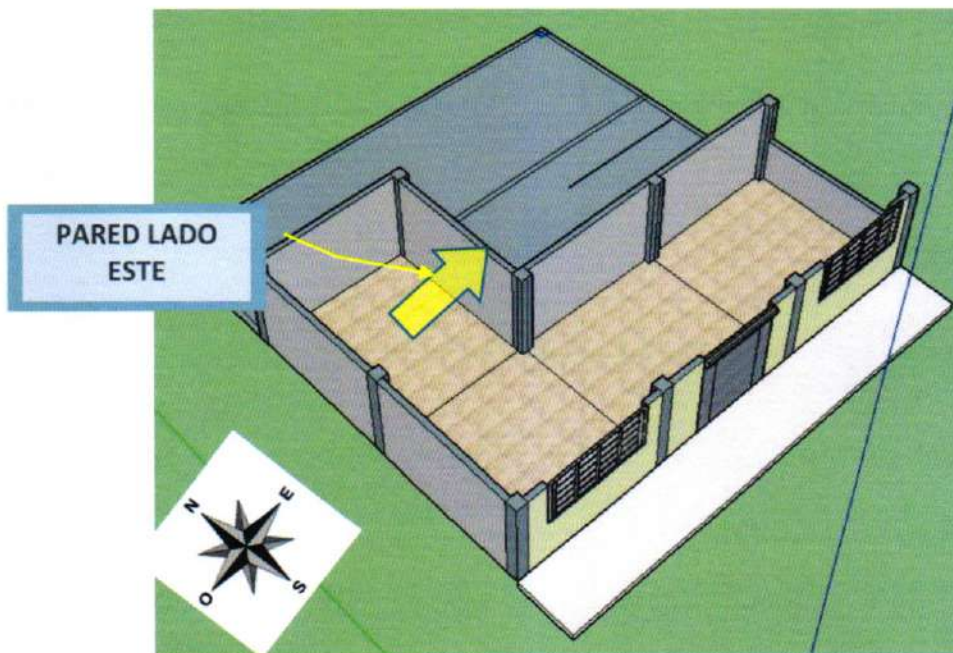
Fotografía 19: Pared lado este

Pared lado ESTE que colinda con el departamento de la primera planta, se verifica que esta se colapsa parcialmente.

En una explosión por deflagración la onda expansiva toma mayor fuerza a mayor distancia desde el punto de origen, esta pared no colapsa porque estuvo cerca a la fuente de ignición de la deflagración o el punto de origen y no obtuvo la fuerza necesaria para derribar la pared.

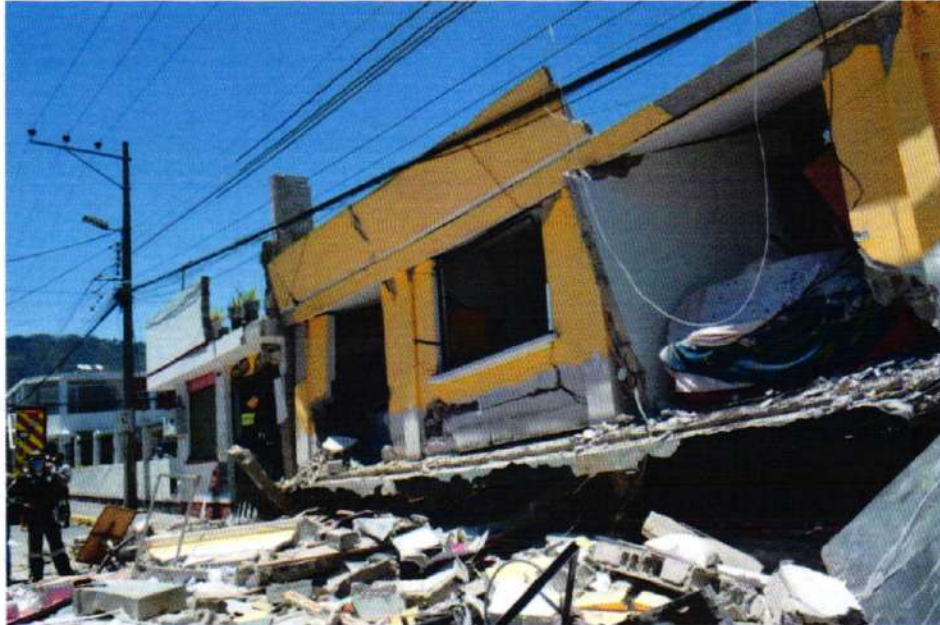
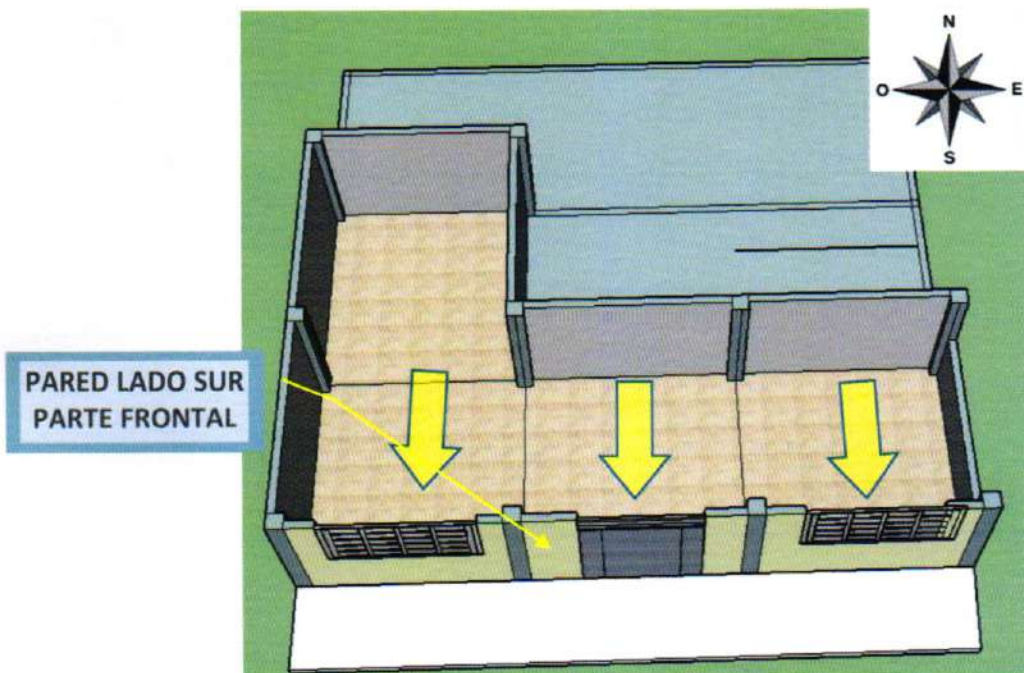
Fotografía 20: Pared lado SUR

Pared lado SUR PARTE FRONTAL DE LA VIVIENDA, se verifica que la pared se colapsa totalmente en dirección hacia la calle.

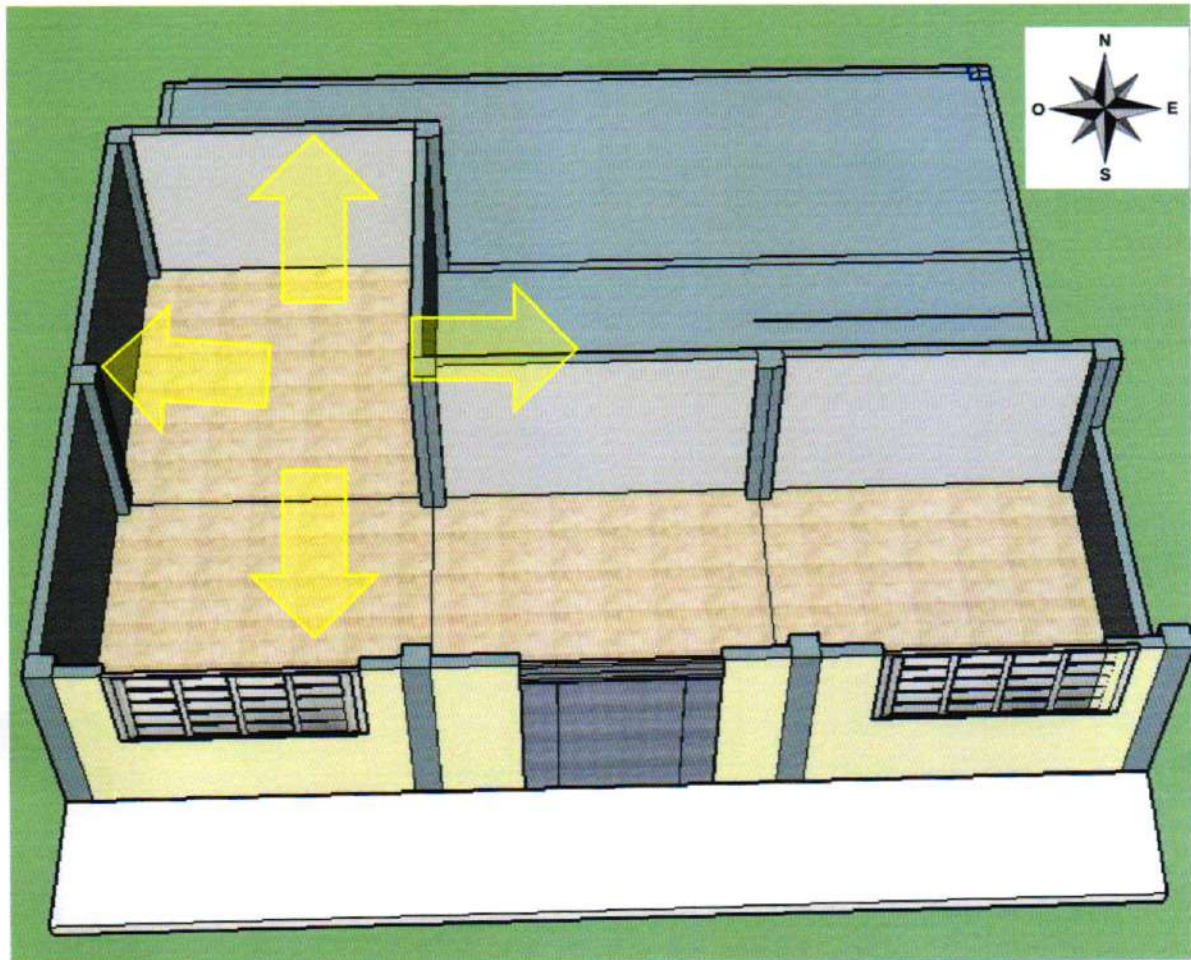
Analizado los daños estructurales en el área del local de venta de comida se puede determinar que el punto de origen de la explosión de tipo deflagración es en el sector de cocina.

Figura 6: Área de origen de la explosión

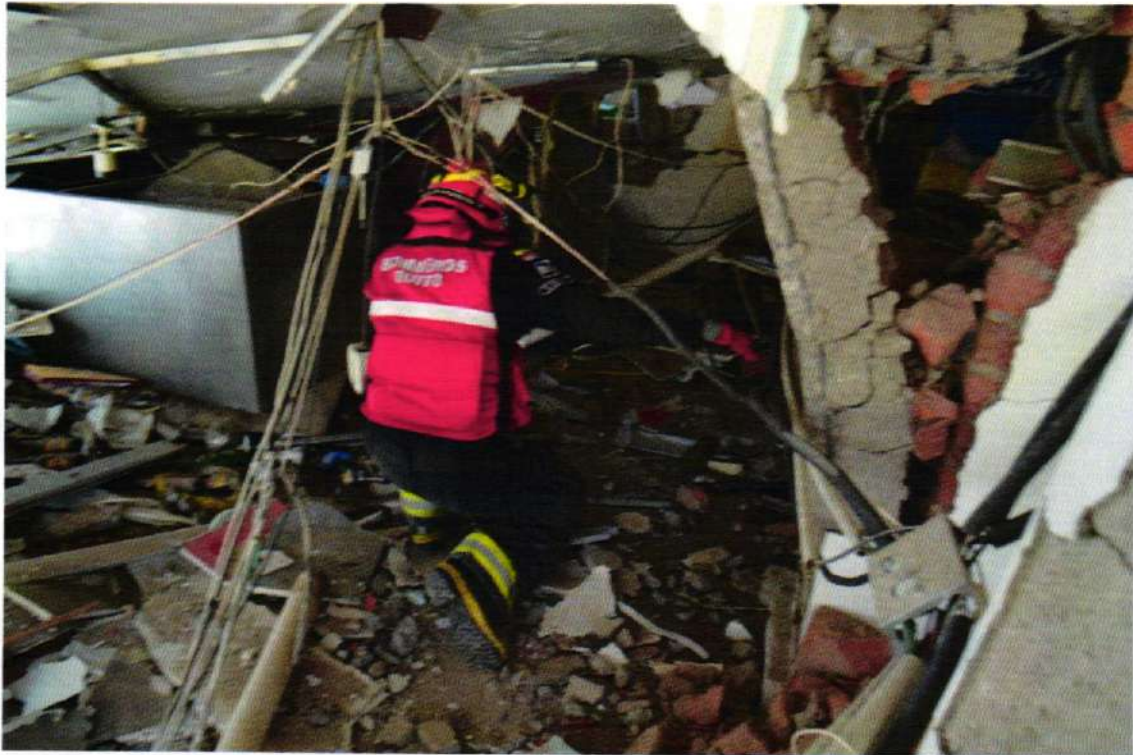
El Bombero Operativo Sr. GUILCAZO TIPANTUÑA EDGAR RODRIGO, es la persona que retiró el cilindro del interior del local e indica que desconectó una válvula de paso y procedió a evacuar el cilindro de gas que presentaba escarcha o hielo en su parte metálica externa.

Fotografía 21: Bombero indicando el lugar exacto donde encontró el cilindro de gas LP escarchado con hielo.

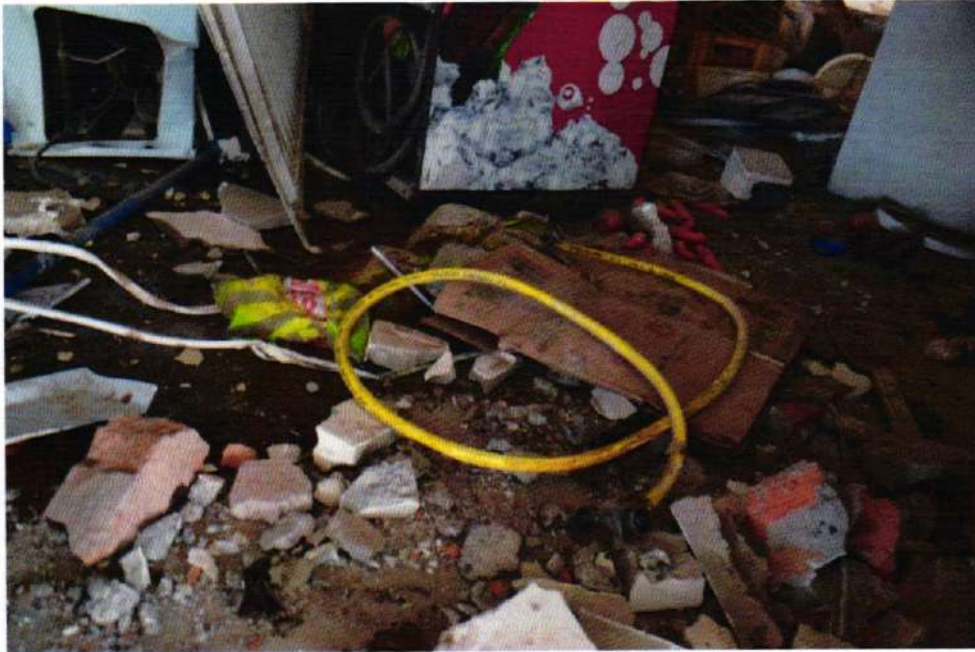
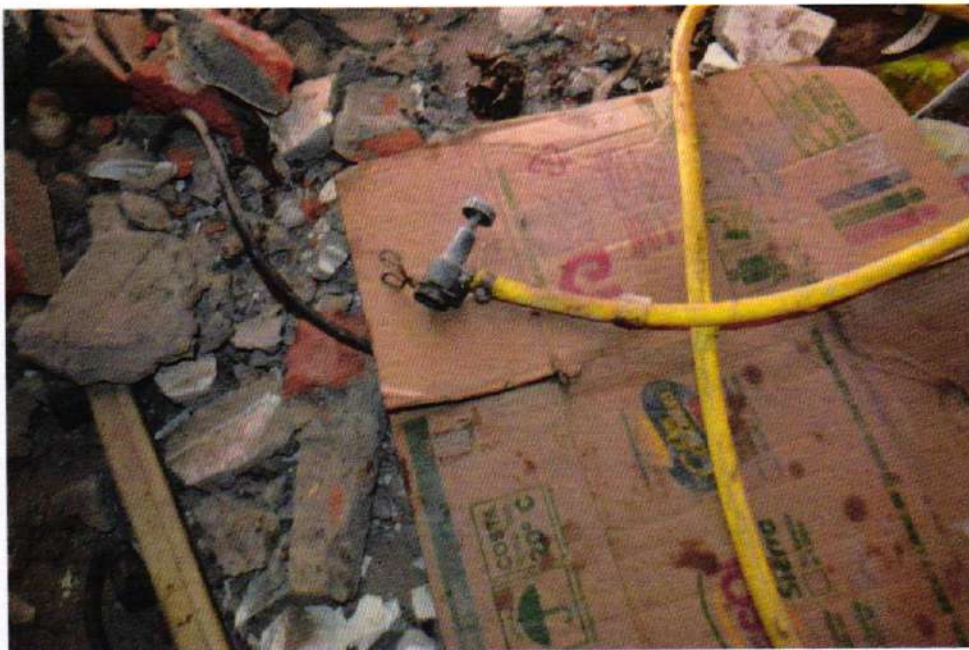
En el interior de la cocina donde fue retirado el cilindro de gas LP, se encontró una llave de paso de gas conectado a una manguera color amarillo que tenía una abrazadera en cada extremo.

Fotografía 22: Manguera de gas conectada a una llave de paso.

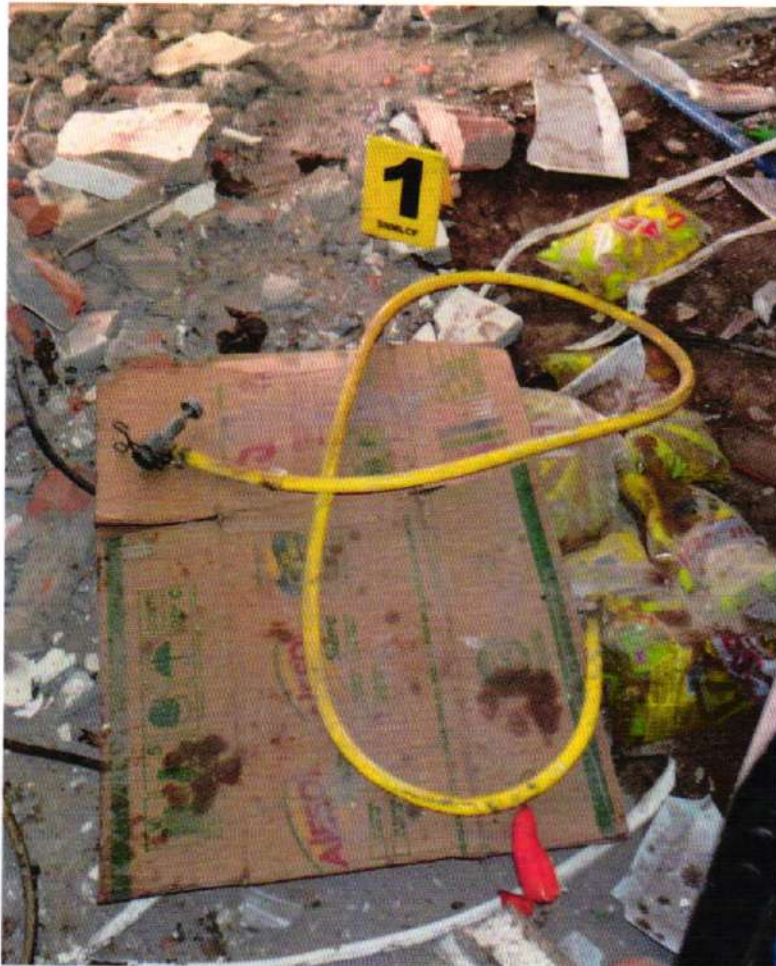
Fotografía 24: Indicio N°1.

El indicio N°1 se trata de una manguera de gas que en un extremo se encontraba una llave de paso, la misma que se encontraba conectado a un cilindro de gas LP de 15 kg que presentaba señales de escarcha de hielo en su exterior.

La escarcha de hielo en el exterior del tanque es una evidencia que el cilindro tuvo una fuga de gas de alto caudal que solamente puede ocurrir si está conectada una llave de paso directa.

El otro extremo de la manguera no se encontraba conectado en ningún equipo de consumo lo que permitió la salida libre del gas LP del interior del cilindro.

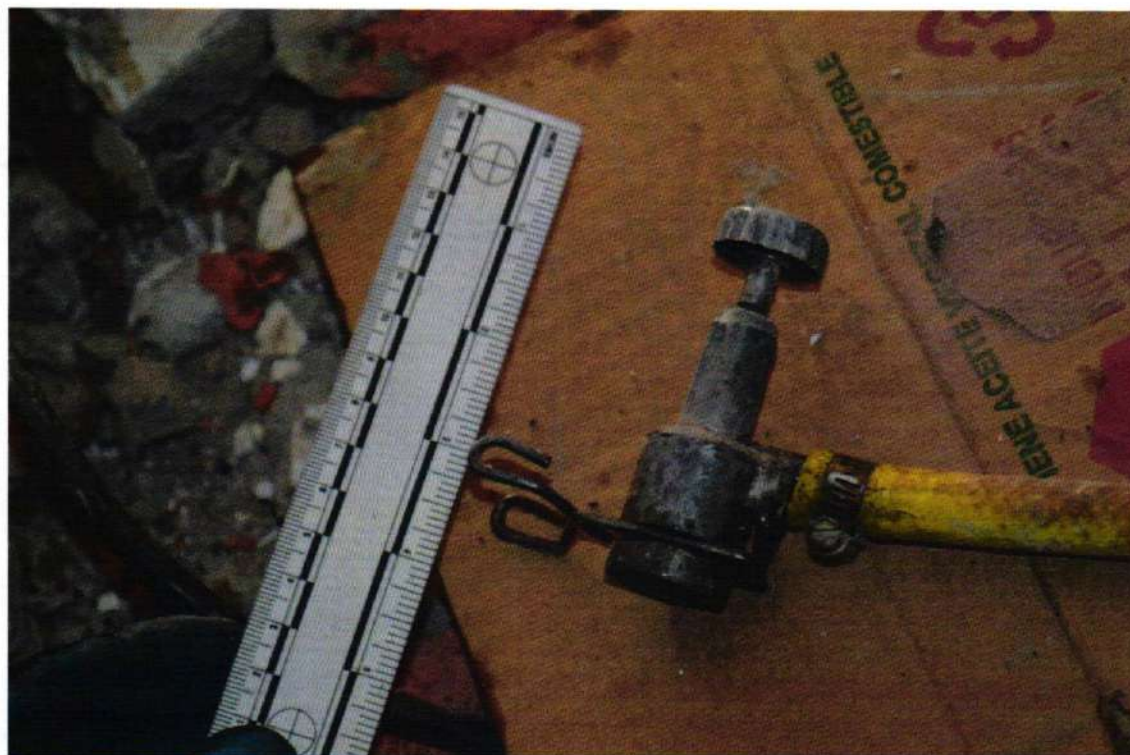
Se determinó que se estaba utilizando una llave de paso directa de gas en lugar de un regulador gas.

El regulador es el encargado de reducir la presión de salida del gas LP que se encuentra al interior del cilindro, la presión en el interior del cilindro es aproximadamente 140 P.S.I. (libras de fuerza /pulgada cuadrada), los puntos de consumo como una cocina de uso industrial solamente necesitan de 10 a 15 P.S.I., por lo que es fundamental colocar un regulador para que desde su salida el sistema de alimentación de gas LP tenga una baja presión en su funcionamiento.

Si se coloca una llave de paso directa esta no regula el paso de la alta presión del cilindro y mantiene todo el sistema de alimentación de gas LP a la misma presión del cilindro, esto quiere decir que tanto la manguera de transporte y los puntos de consumo se mantenían a la misma presión del cilindro de gas que es de aproximadamente 140 P.S.I., en este caso la alta presión que se encontraba en la manguera de transporte de gas LP produjo que el extremo que estaba conectado al punto de consumo se desprendiera causando una fuga masiva de alto caudal.

Fotografía 25: Llave de paso utilizada para conexión de gas LP.

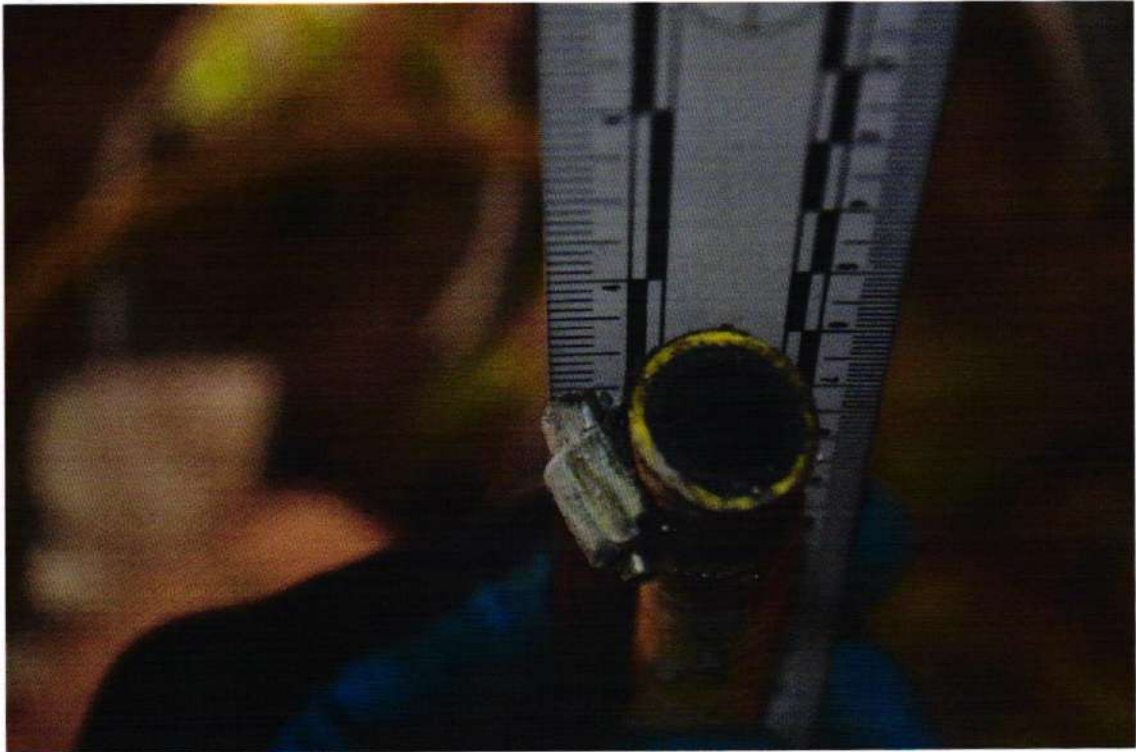
Fotografía 26: extremo de manguera de gas LP que se desprendió del punto de consumo.

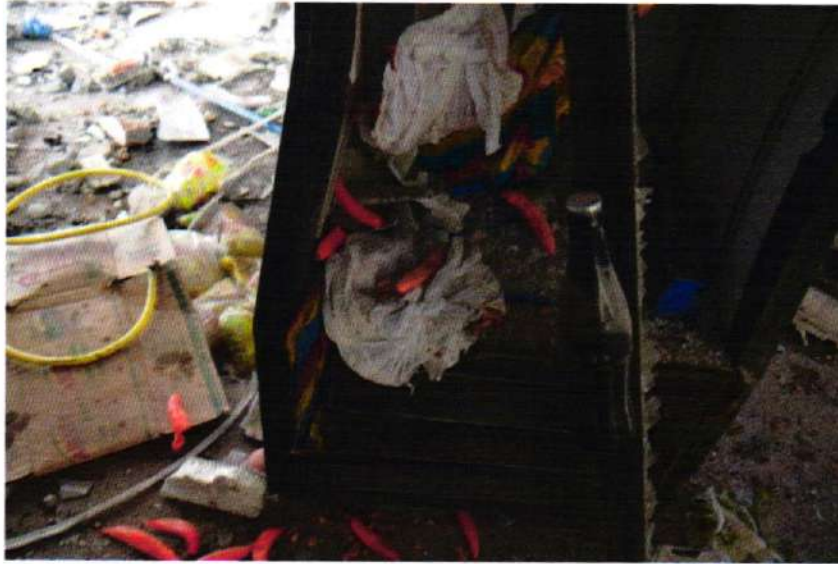
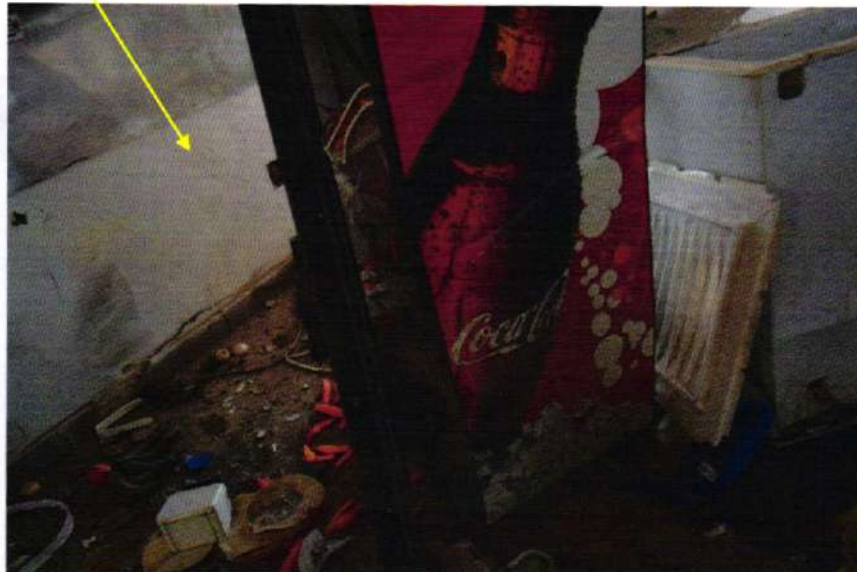
El refrigerador que posiblemente genero la chispa es uno de bebidas gaseosas que se encontraba más cercano a la pared lado ESTE, se determina en base a los daños por la deflagración, la pared junto a este refrigerador no se encuentra colapsada, cumpliendo uno de factores más importantes en una deflagración que a mayor distancia mayor daño, esta pared específicamente no colapso porque se encontraba junto a la fuente de ignición.
