INFORME DE INVESTIGACIÓN DE CAUSA DE EXPLOSIÓN°062-UIIS-DO-CBDMQ-2020

LUGAR DE LA EXPLOSIÓN: LOCAL DE VENTA DE COMIDA
RAPIDA "SHAWARMA Light"

Emergencia ocurrida el
Sábado, 10 de octubre de 2020

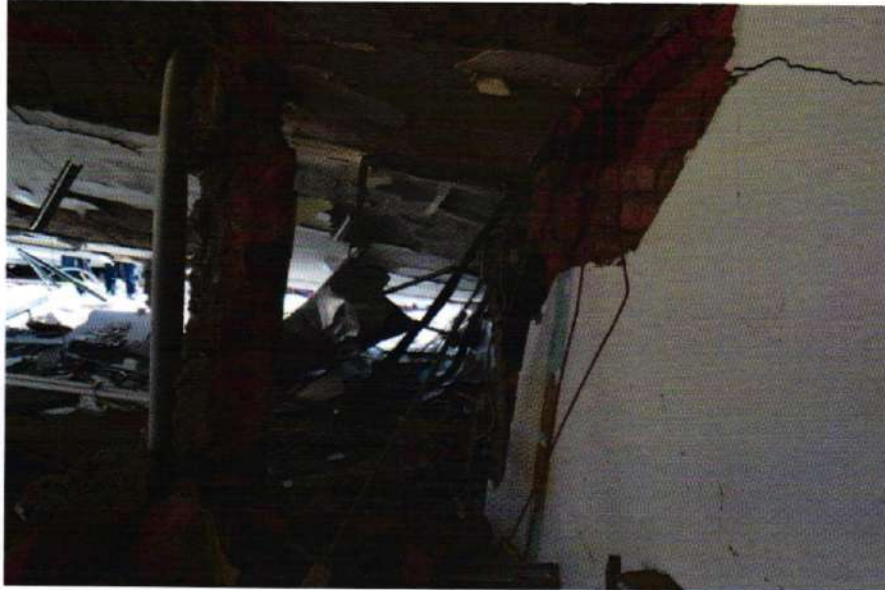
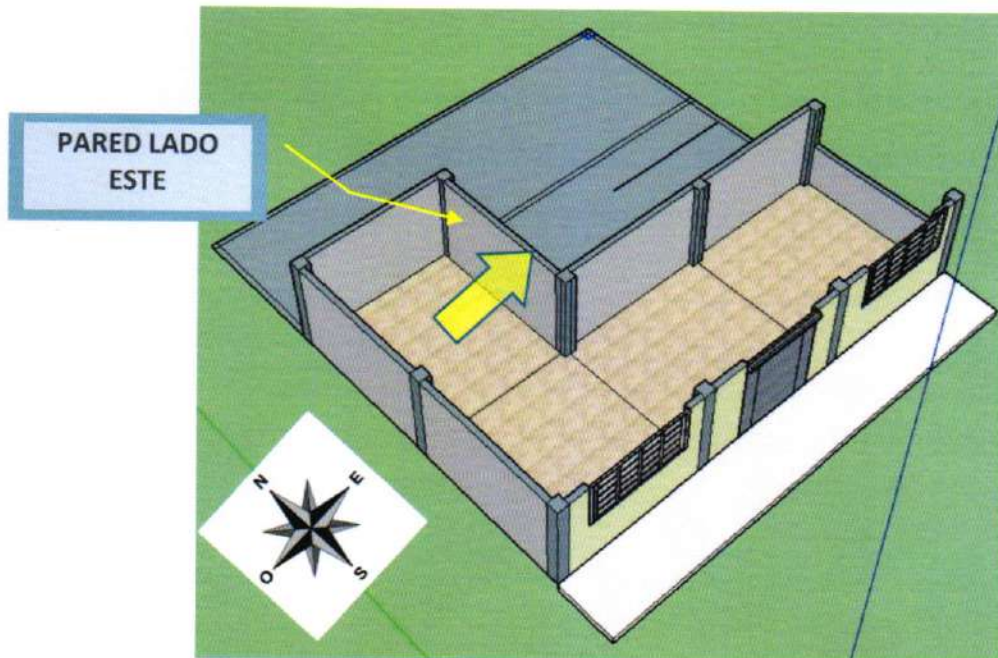
El refrigerador que posiblemente genero la chispa es uno de bebidas gaseosas que se encontraba más cercano a la pared lado ESTE, se determina en base a los daños por la deflagración, la pared junto a este refrigerador no se encuentra colapsada, cumpliendo uno de factores más importantes en una deflagración que a mayor distancia mayor daño, esta pared específicamente no colapso porque se encontraba junto a la fuente de ignición.

Fotografía 31: Pared lado este de cocina – no colapsada

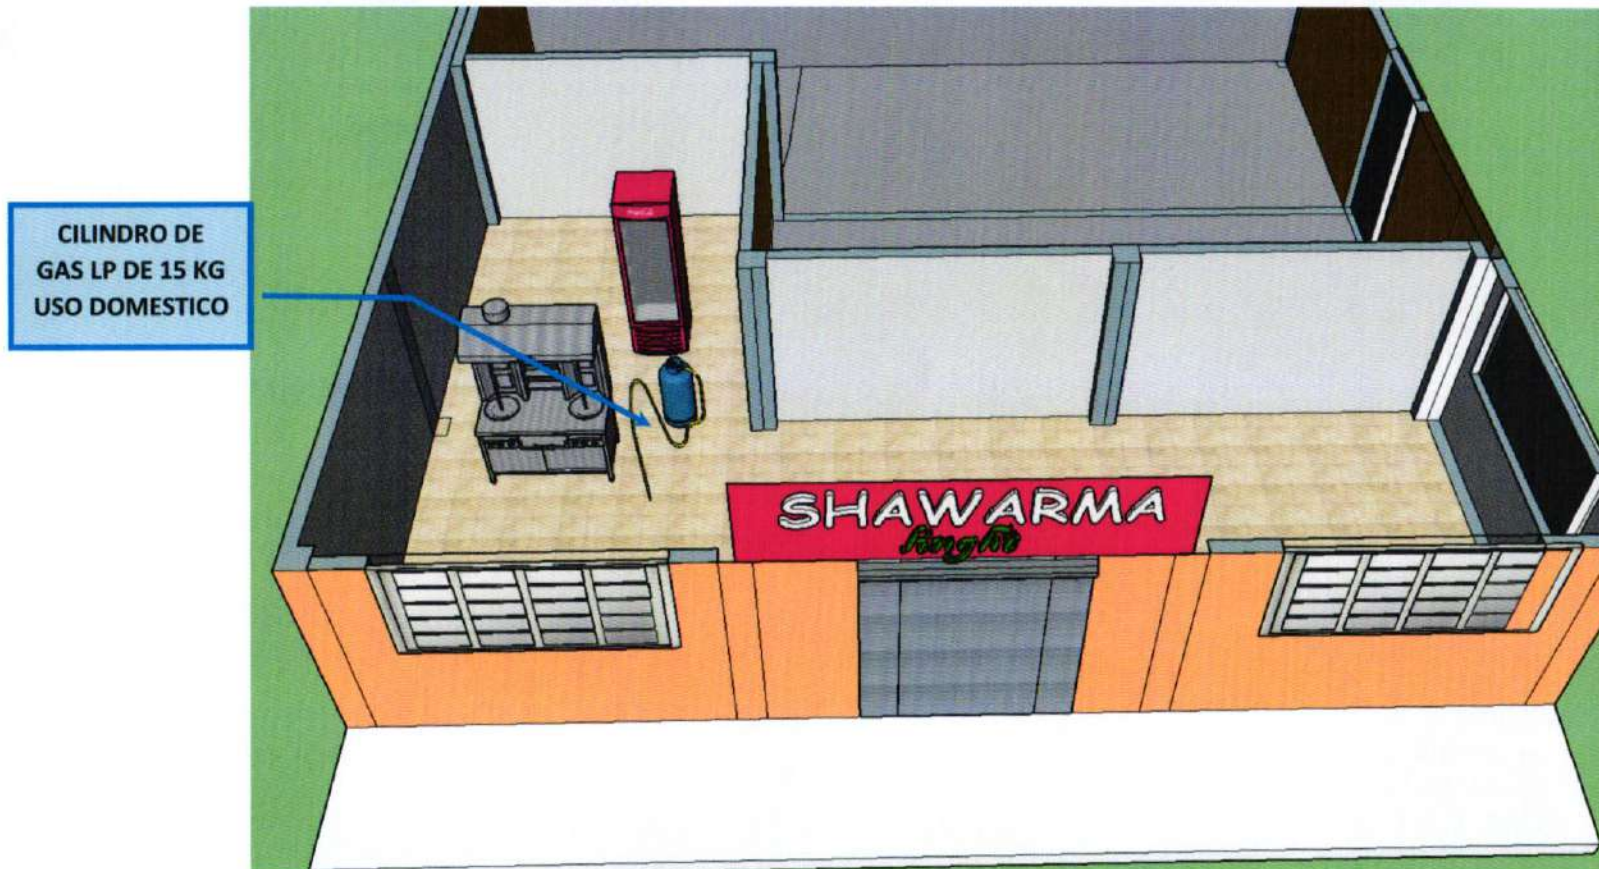
FIGURA N°04

UBICACIÓN DE CILINDRO DE GAS LP QUE CAUSO LA FUGA

El cilindro de gas LP (licuado de petróleo) conectado a la llave de paso y manguera que se encontraban en el sector de cocina del local de venta de comida Shawarma light.

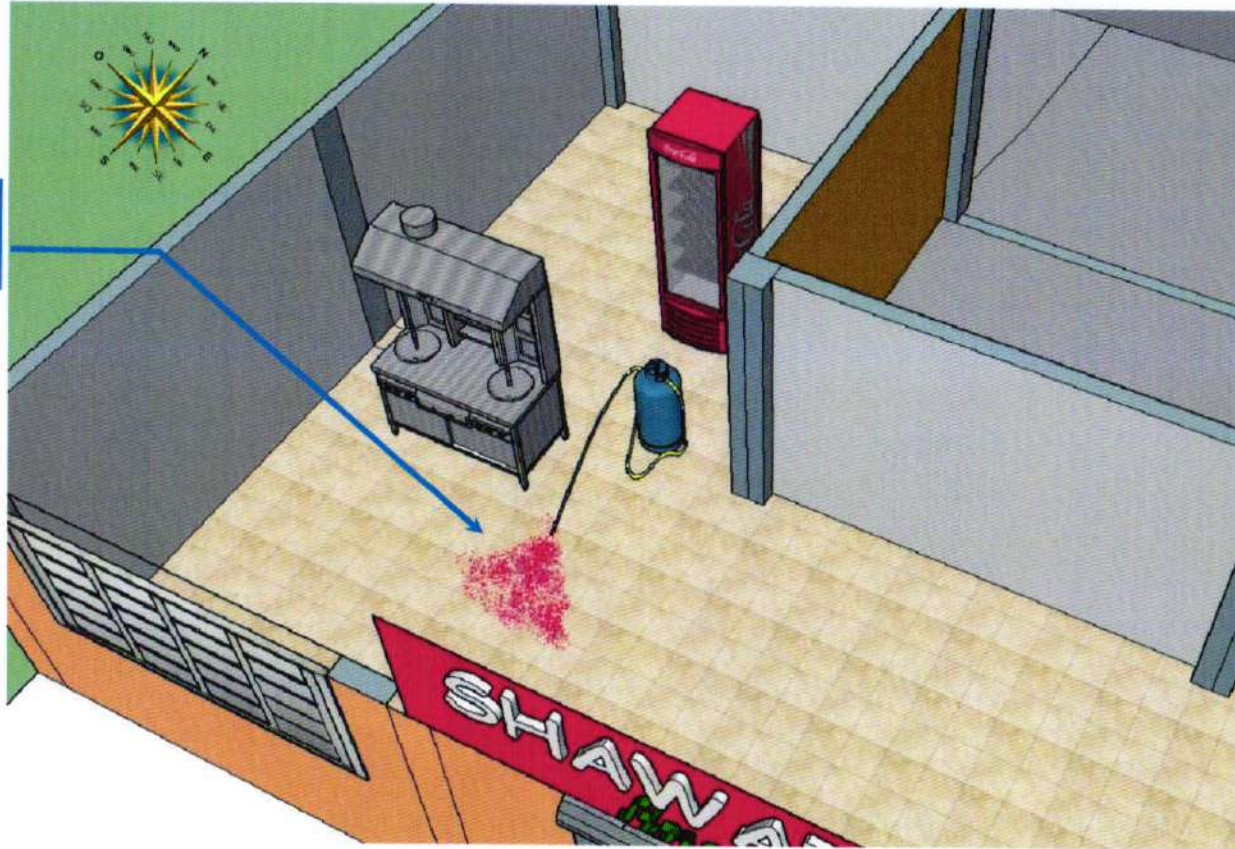
FIGURA N°05

La manguera a de gas se desprende en el extremo que estaba conectado al punto de consumo produciendo una fuga masiva de alto caudal de gas licuado de petróleo del interior del cilindro, este gas Lp se mezcla con el oxígeno del aire y forma una atmosfera explosiva en todo el local.

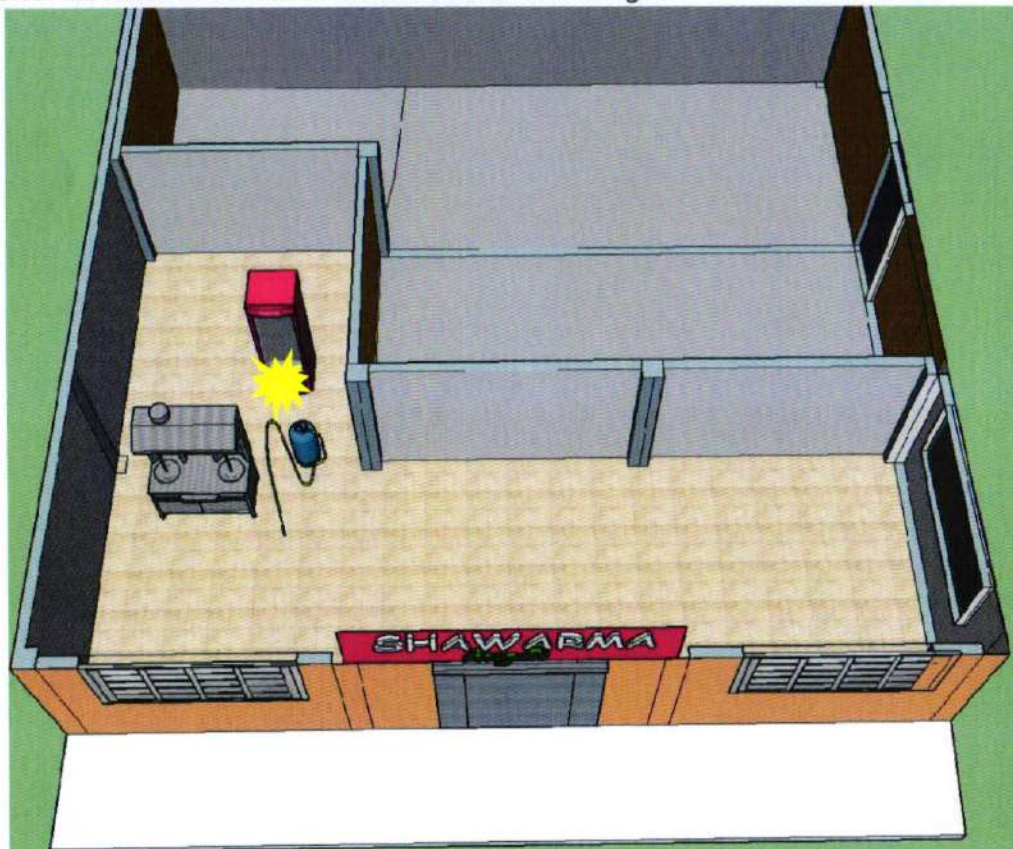
FIGURA N°06

La única fuente de calor que se puede relacionar como la fuente de ignición de la explosión es una chispa generada por uno de los refrigeradores en el interior de local de venta de comida Shawarma Light.

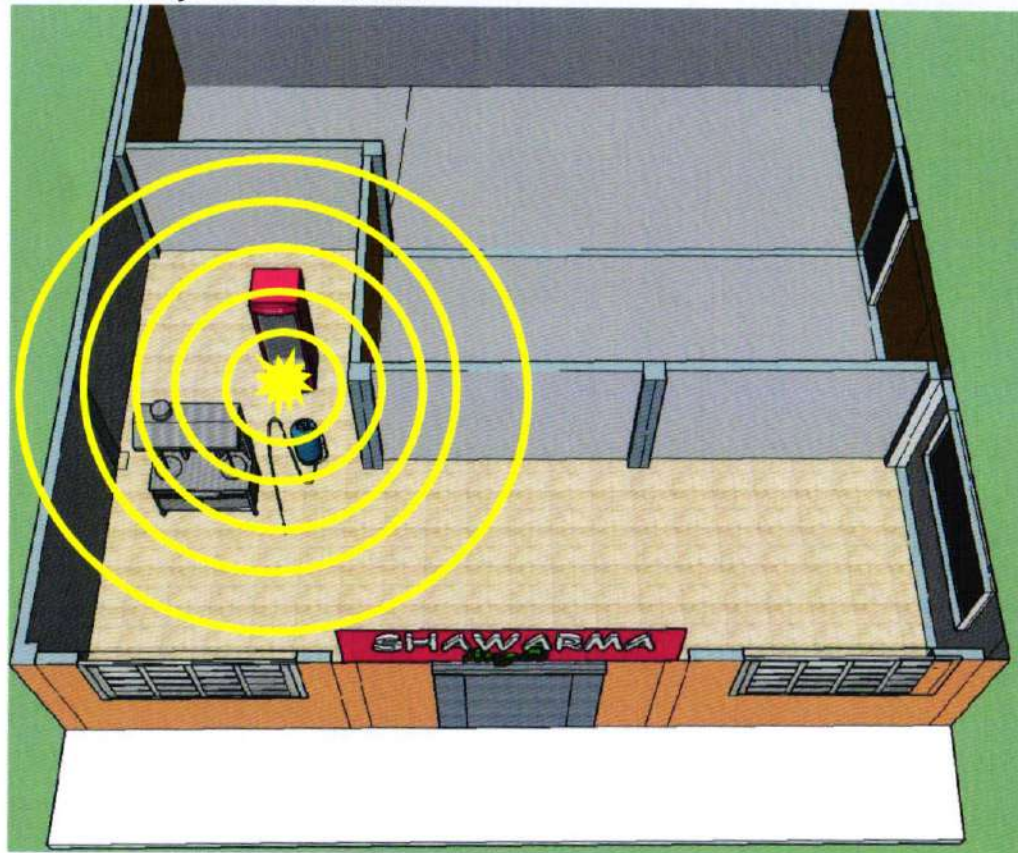
FIGURA N°07

Una vez encendida la mezcla explosiva avanza consumiendo todo el material inflamable en el ambiente generando los efectos de onda de sobre presión, efecto metralla y efecto de llamas.
