**INFORME TÉCNICO DE EMERGENCIA**  
 Fecha de inspección: 10-10-2020 y 11-10-2020

Coordenadas WGS 84/UTM 17M	Administración Zonal	Parroquia	Nombre del barrio
786021 / 9977742 / 2361 msnm	<b>TUMBACO</b>	<b>CUMBAYA</b>	<b>CUMBAYA CABECERA</b>

IT-E No. 012-E-AT-DMGR-2020

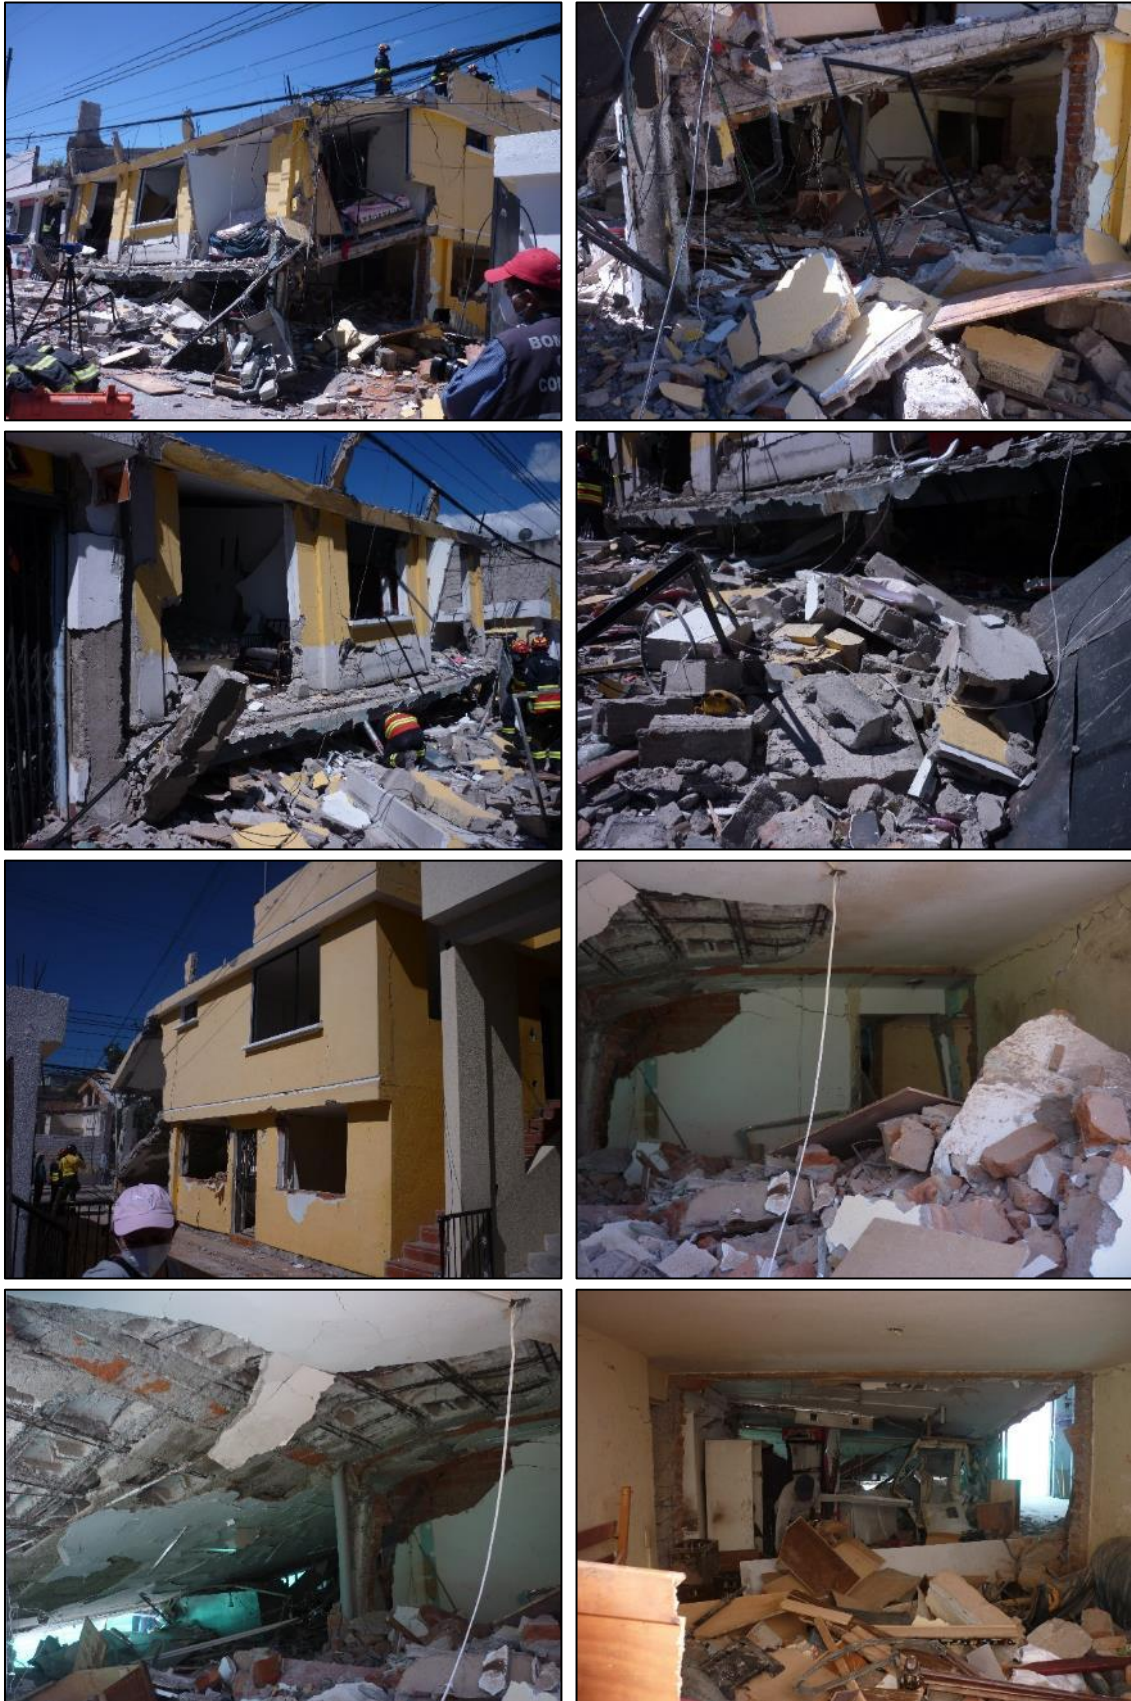
- El primer lote visitado (Predios No.: 3627319, 3627327, 3627325, 3627323, 3627321), lugar donde ocurrió el evento, existen 3 edificaciones:  
La primera edificación existente (centro de la afectación) ubicada a suroeste del lote es de dos plantas, conformada por un sistema de pórticos de hormigón armado (vigas y columnas), mampostería de bloque fijada con mortero (arena, cemento y agua) con entrepiso y cubierta de losas de hormigón armado. En esta edificación tiene falla en elementos estructurales (columnas vigas y losas) agrietamientos, desprendimientos, caída en mampostería y afectaciones en puertas, vidrios, ventanas; esta estructura está parcialmente colapsada (Ver foto 6.2).  
La segunda edificación ubicada al sureste del lote es de una planta y está conformada por sistemas de pórticos de hormigón, mampostería de bloque fijada con mortero y cubierta de losas de hormigón armado. Esta edificación tiene afectaciones en vidrios, ventanas, puertas y agrietamientos en una de sus mamposterías (Ver foto 6.3).

Foto 6.2: Primera edificación del lote uno visitado (Predios No.: 3627319, 3627327, 3627325, 3627323, 3627321).

- En la edificación donde se generó el evento y que se encuentra parcialmente colapsada, se deberá contratar un profesional (ingeniero civil con experiencia en estructuras) para que estudie la misma realizando un análisis estructural para la realización del derrocamiento controlado; y a su vez se analice la mejor solución para toda la edificación y se defina si se requiere un derrocamiento parcial, total, o algún tipo de reforzamiento estructural; el profesional que realice el estudio será quien mediante su firma valide y respalde el mismo.

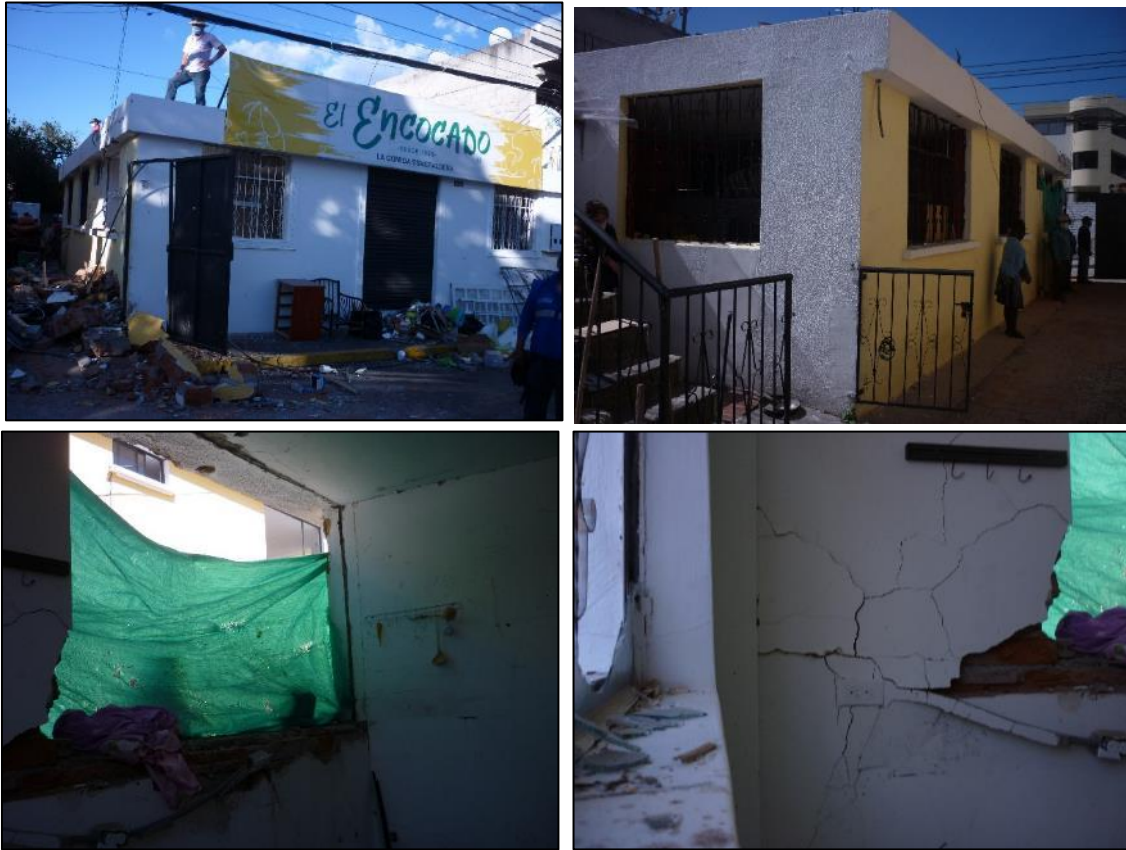
Foto 6.3: Segunda edificación del lote uno visitado (Predios No.: 3627319, 3627327, 3627325, 3627323, 3627321).

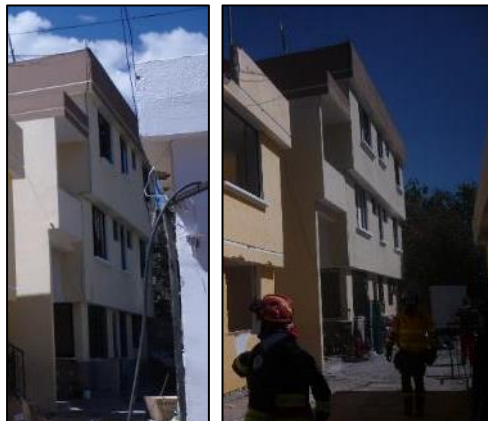
La tercera edificación, ubicada al noroeste del lote, es tres plantas, conformada por un sistema de pórticos de hormigón armado (vigas y columnas), mampostería de bloque fijada con mortero con entrepiso y cubierta de losas de hormigón armado. Esta edificación tiene afectaciones en vidrios, ventanas (Ver foto 6.4).

Foto 6.4: Tercera edificación del lote uno visitado (Predios No.: 3627319, 3627327, 3627325, 3627323, 3627321).

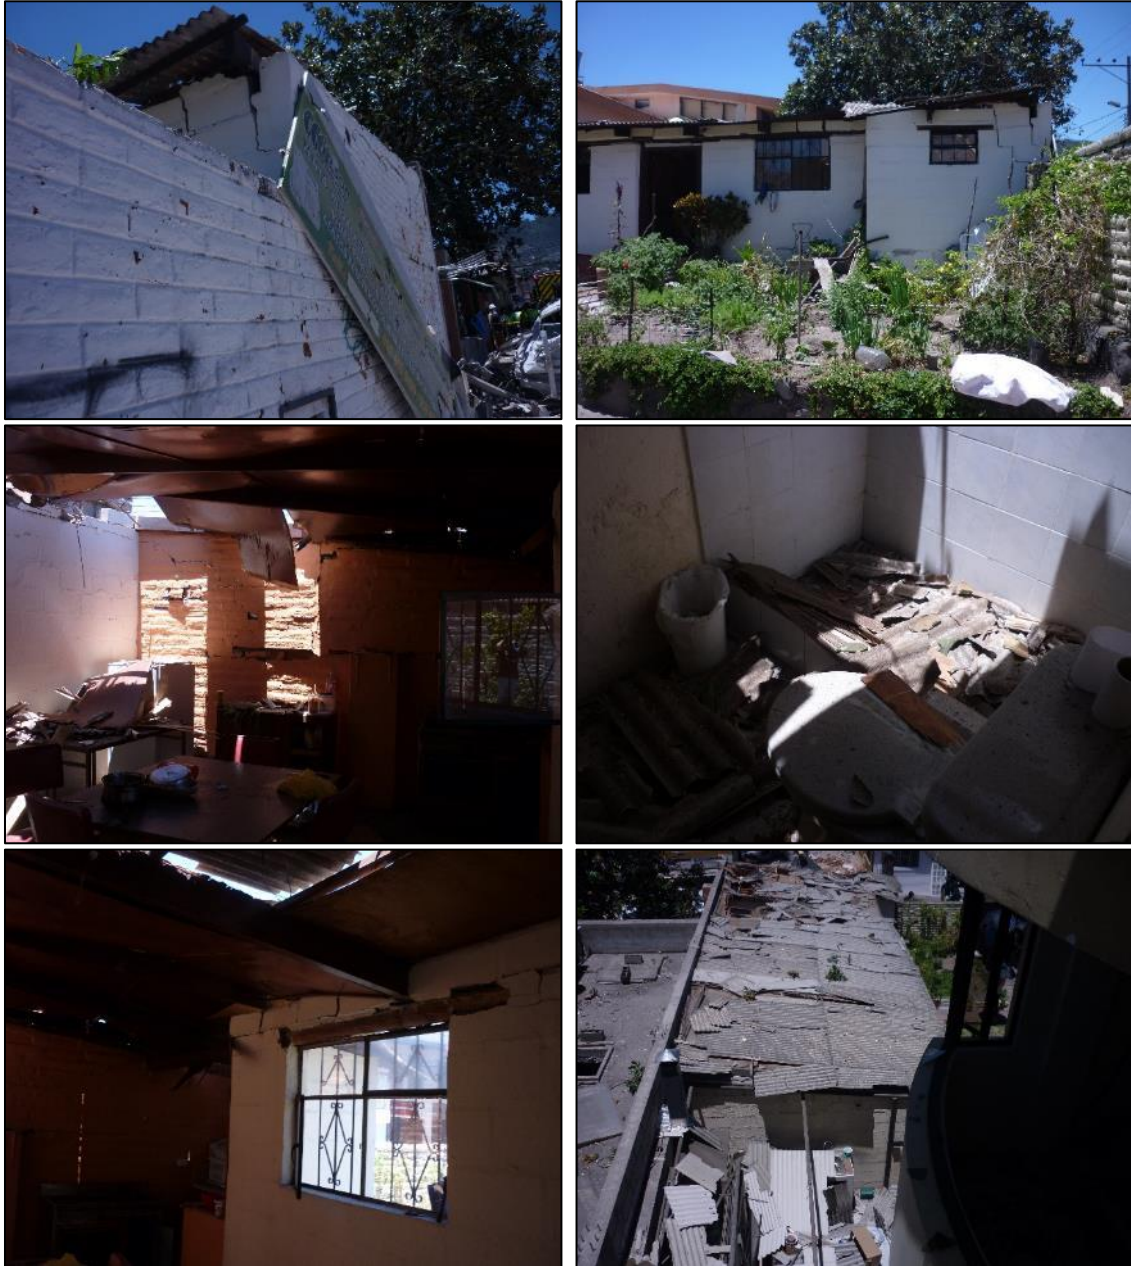
- El segundo lote visitado (Predio No. 142327) tiene dos edificaciones:  
La primera edificación ubicada al noroeste del predio es de una planta y está conformado por un sistema de muros portantes de bloque fijado con mortero, y cubierta de vigas de madera y planchas de fibrocemento. Esta edificación tuvo afectación estructural puesto que sus muros portantes sufrieron agrietamientos y desprendimiento entre ellos producto del evento, así también desprendimiento de parte de las vigas y levantamiento de las planchas de fibrocemento (Ver foto 6.5).  
La segunda edificación ubicada al sur del predio es tres plantas, conformada por un sistema de pórticos de hormigón armado (vigas y columnas), mampostería de bloque fijada con mortero con entrepiso y cubierta de losas de hormigón armado; también existen áreas que cuentan con una cubierta de estructura metálica con planchas de policarbonato. Esta edificación tiene afectaciones en vidrios, ventanas, algunas puertas y desprendimiento de las planchas de policarbonato (Ver foto 6.6).

Foto 6.5: Primera edificación del lote dos visitado (Predio No. 142327).

- Para las edificaciones con problemas estructurales de los demás lotes visitados también se recomienda contratar un profesional (ingeniero civil con experiencia en estructuras) para que a través de un análisis técnico busque la mejor solución para toda la edificación y se defina si se requiere un derrocamiento parcial, total, o algún tipo de reforzamiento estructural; el profesional que realice el estudio será quien mediante su firma valide y respalde el mismo.

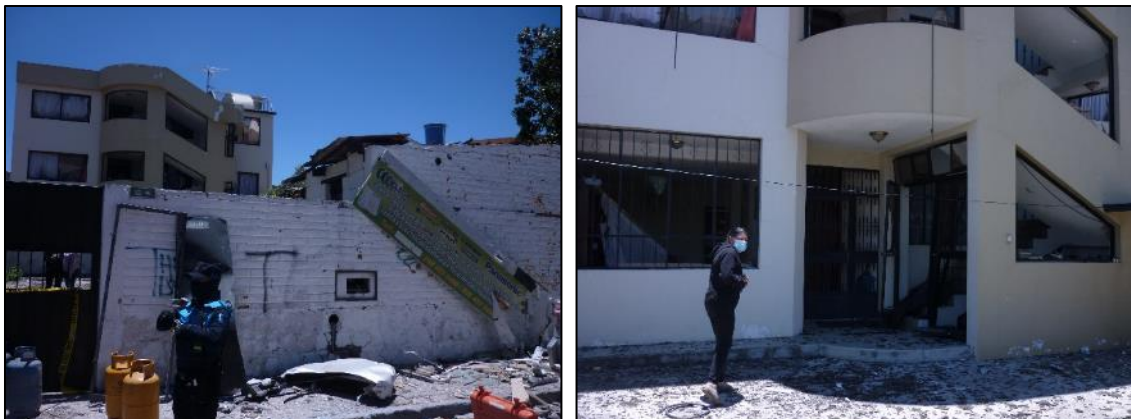
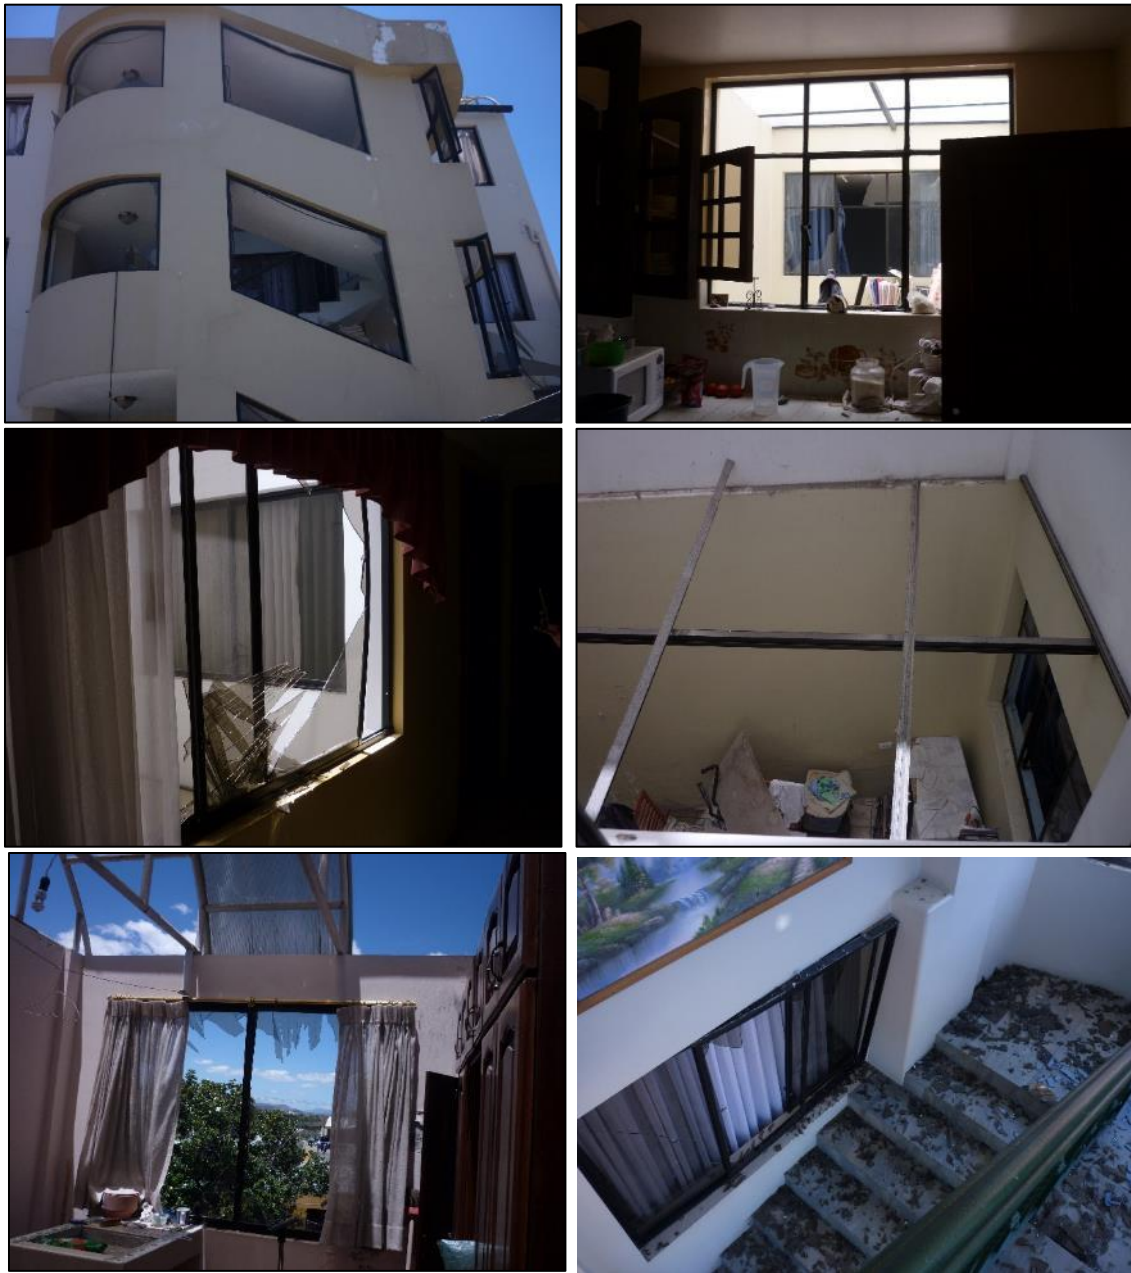
Foto 6.6: Segunda edificación del lote dos visitado (Predio No. 142327).

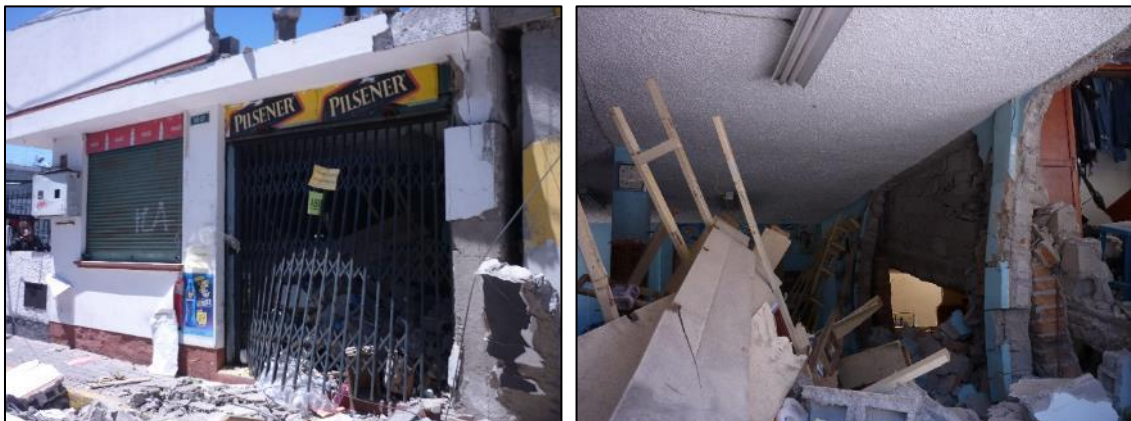
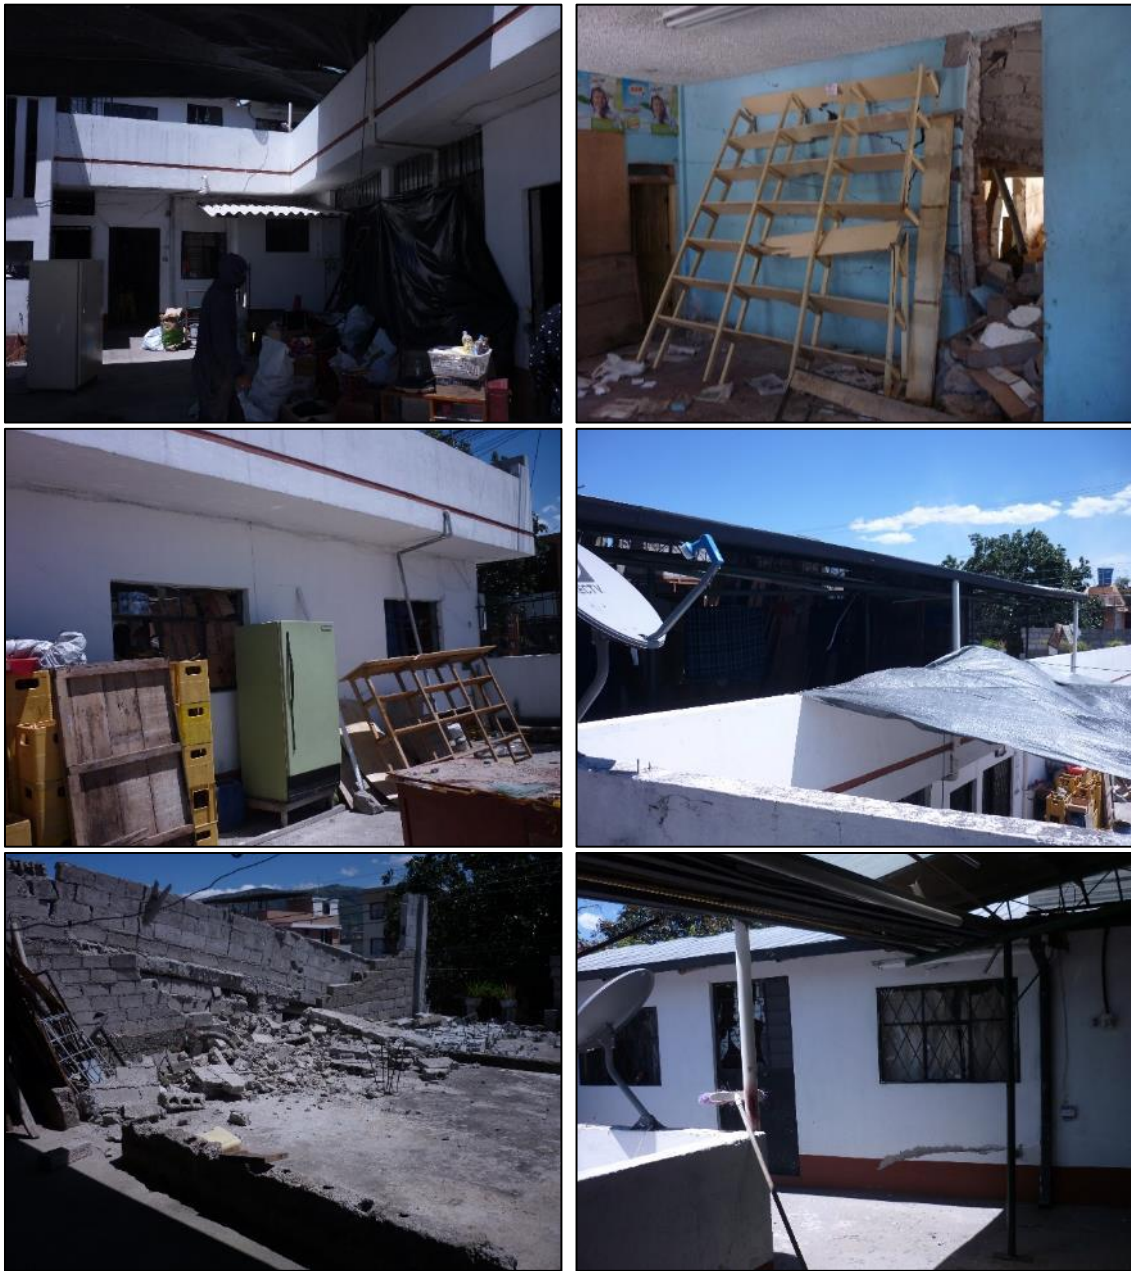
- En el tercer lote visitado (Predio No. 105954) existen dos edificaciones:  
La primera ubicada al este del predio es de dos plantas constituida en su primera planta por sistemas de pórticos de hormigón armado, mampostería de bloque fijada con mortero y losa de hormigón armado; y en su segunda planta una parte de estructura metálica con cubierta de planchas de fibrocemento y en otra de muros portantes de bloque fijada con mortero también con cubierta de fibrocemento. Esta edificación tiene afectación en elementos estructurales como columnas, agrietamientos, desprendimientos, caída en mampostería y afectaciones en puertas, vidrios, ventanas (Ver foto 6.7).  
La segunda ubicada al noroeste del predio es de una planta y está conformada por sistemas de pórticos de hormigón, mampostería de bloque fijada con mortero y cubierta de losas de hormigón armado. Esta edificación tiene afectaciones en vidrios, ventanas (Ver foto 6.8).

Foto 6.7: Primera edificación del lote tres visitado (Predio No. 105954).

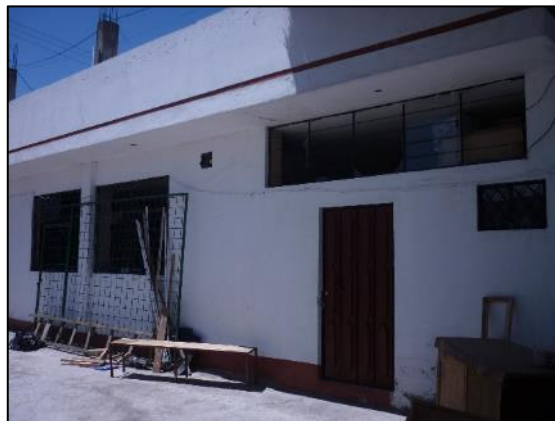
Foto 6.8: Segunda edificación del lote tres visitado (Predio No. 105954).

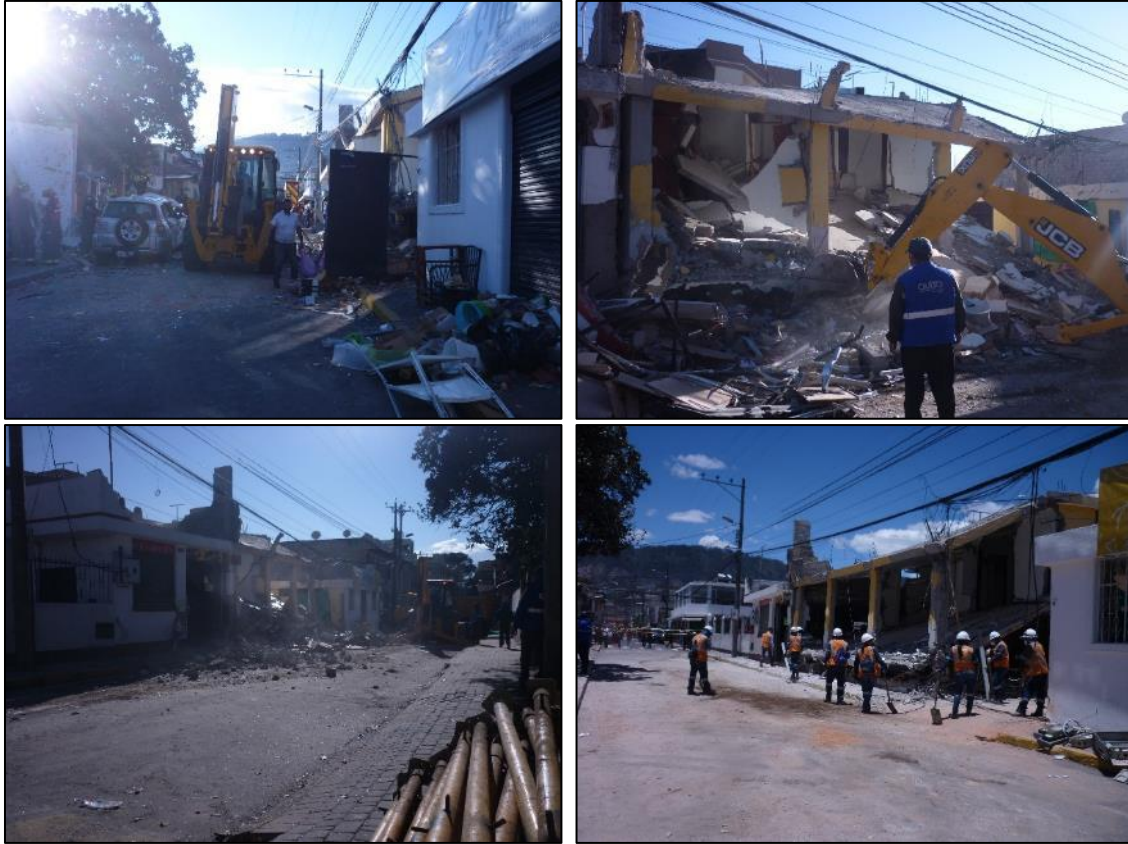
- Las demás edificaciones ubicadas en los predios colindantes al evento tienen afectaciones en vidrios y ventanas.
- Durante los días sábado y domingo las entidades municipales se encargaron de realizar la limpieza y desalojo del material (escombros) producto del evento suscitado el 10 de octubre de 2020 (Ver foto 6.9).

Foto 6.9: Retiro de escombros.
