PROYECTO:		CONTROL:	DE OFICIO / REACCION TÉCNICA
Nombre completo del PRESUNTO RESPONSABLE:	-----	ETAPA:	--
Cédula de Identidad:	-----	SOLICITUD o Expediente:	DIRECCIÓN METROPOLITANA DE INSPECCIÓN

ANTECEDENTES

En atención a la emergencia suscitada en el centro de Cumbayá por pedido de la Dirección Metropolitana de Inspección, se acude al predio 3627319 ubicado en la calle García Moreno y próxima a Salinas donde ha ocurrido una explosión presuntamente causada por la ignición de la acumulación de GLP dejando como saldo 5 personas heridas (hasta el momento de inspección), viviendas preexistentes afectadas en ventanerías por la liberación violenta de energía, y, el colapso estructural del inmueble del predio causante. La propietaria del predio manifiesta que funcionaba un establecimiento de "Shawarma" abierto hace 2 meses.

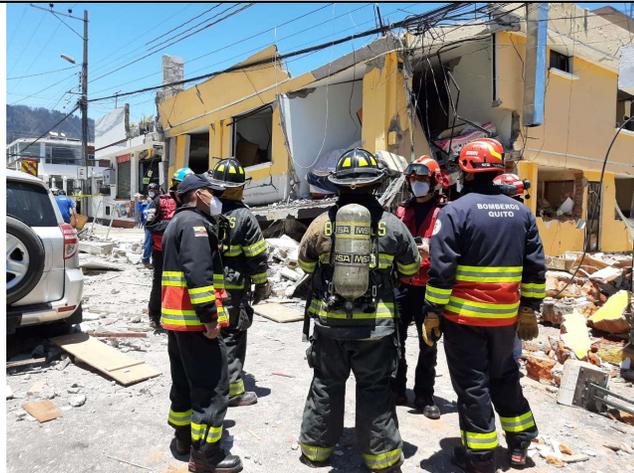
Imagen N° 1: Vista externa de los hechos ocurridos el día 10 de octubre en el sector de Cumbayá producto de la deflagración en el interior de un local comercial.

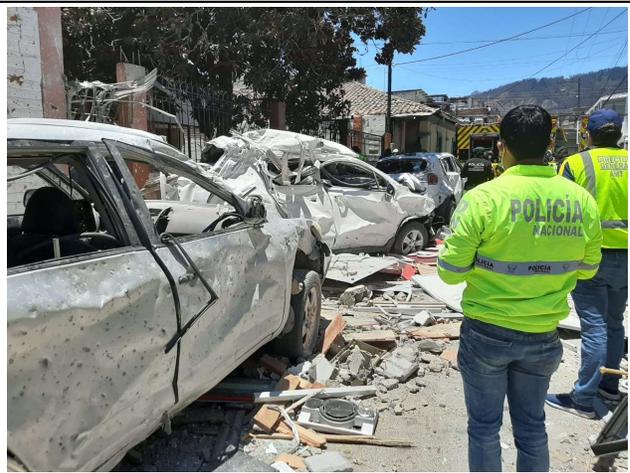
Imagen N° 2: Vista de los automóviles afectados por la explosión de gas (GLP).

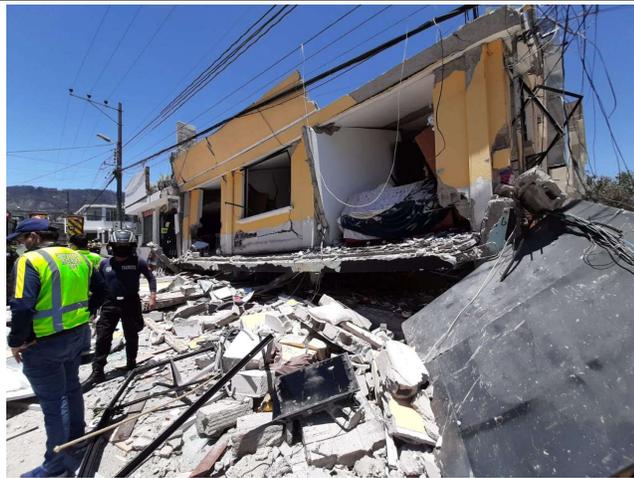
Imagen N° 3: Vista del inmueble donde inició explosión de gas y que provocó el colapso estructural del mismo.

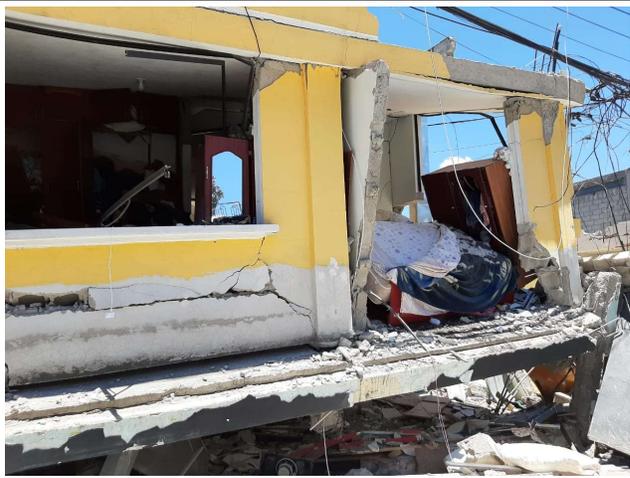
Imagen N° 4: Vista de los escombros del local comercial que presuntamente funcionaba dentro del inmueble.

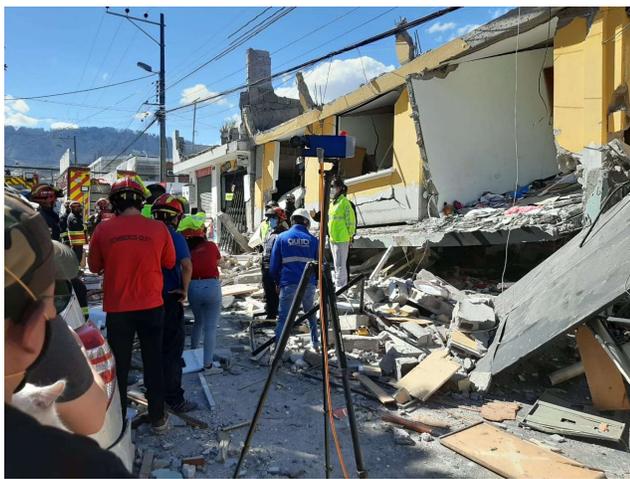
Imagen N° 5: Vista de las autoridades municipales y de gobierno tomando el control de la situación *in situ*, y realizando el respectivo levantamiento de información en el marco de sus competencias.

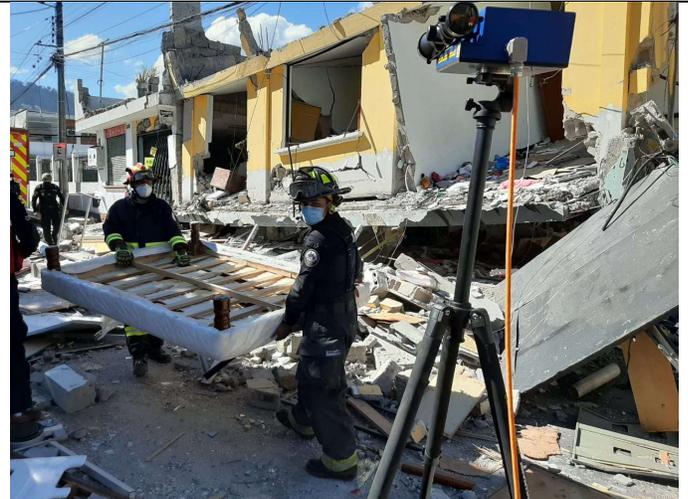
Imagen N° 6: Vista del levantamiento de escombros y enceres que reposaban dentro del inmueble colapsado.
