Deflagración Cumbayá

Fecha del Evento: 10 de octubre de 2020

Descripción: En el sector de Cumbayá (calle García Moreno entre Manabí y Salinas) se registró una deflagración en un local de una vivienda de dos plantas, por fuga de GLP.

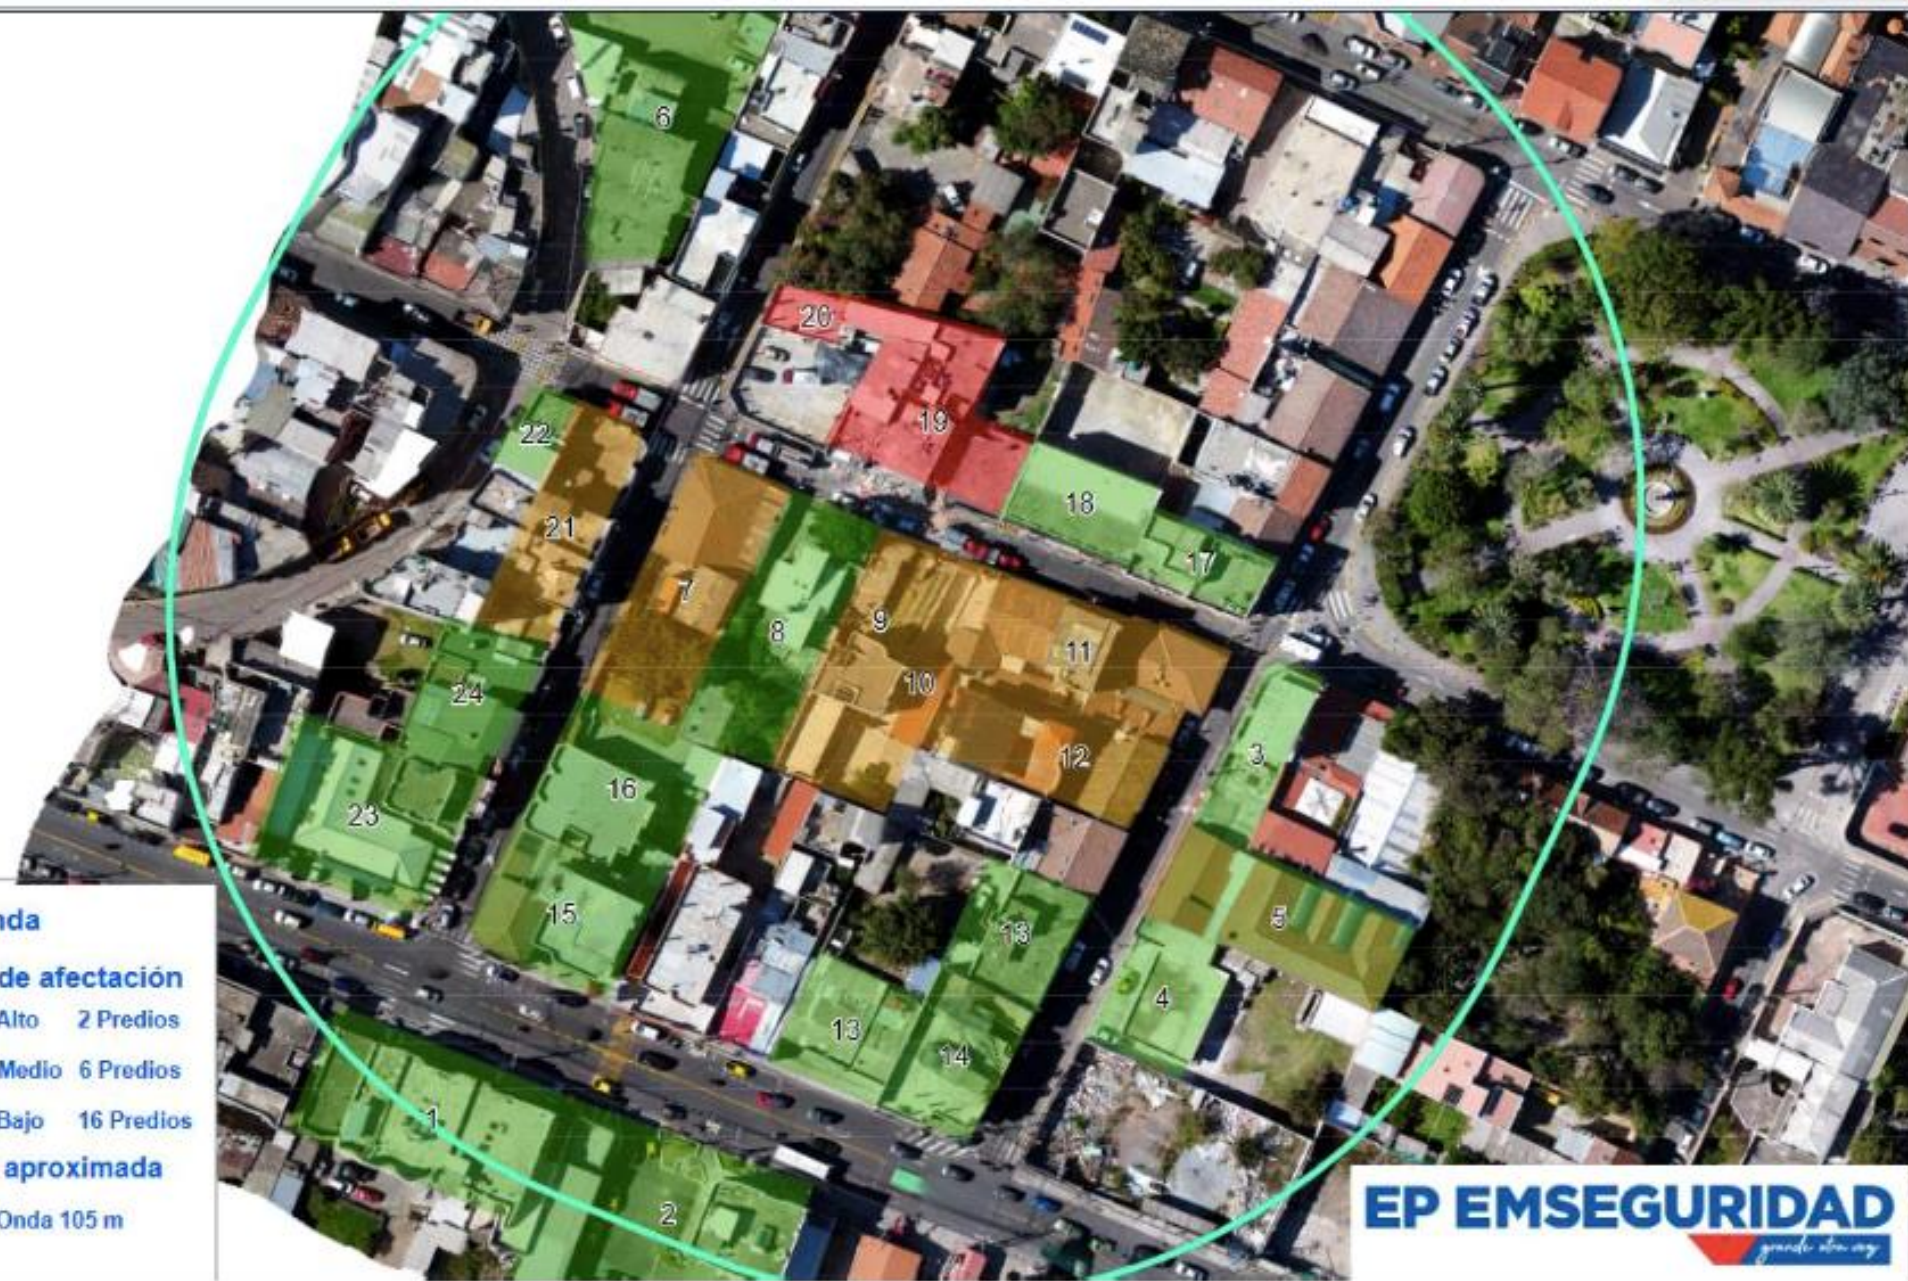
Nivel de afectación

- Alto 2 Predios
- Medio 6 Predios
- Bajo 16 Predios

Onda aproximada

- Onda 105 m

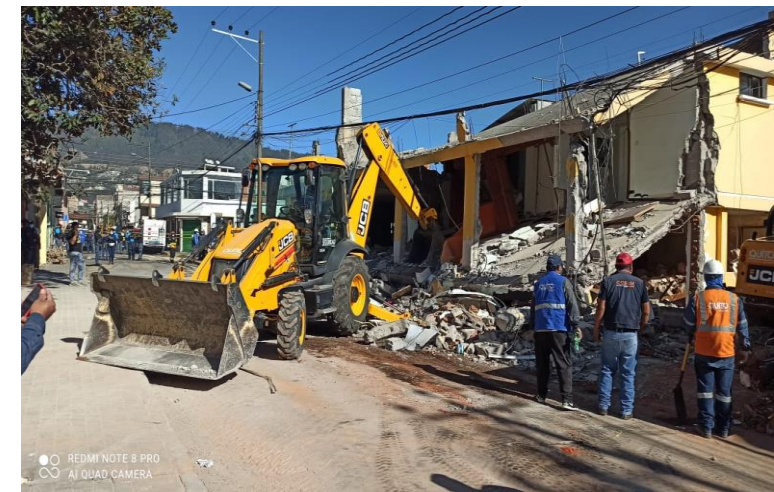
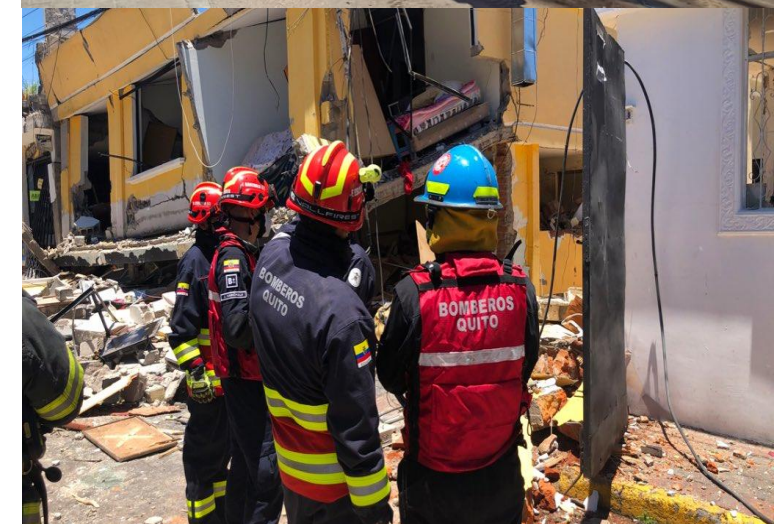
ID	Clave catastral	Ventanas afectadas	Daños estructurales	Puertas afectadas	Vehículos afectados	Nivel
1	1041502002	6	N/A		2	Bajo
2	1041502003	6	N/A			Bajo
3	1051504001	2	N/A			Bajo
4	1051504007	1	N/A			Bajo
5	1051504008	3	N/A			Bajo
6	1051512006	4	N/A			Bajo
7	1051505001	4	Tumbado afectado (4 planchas desprendidas) y paredes fisuradas			Medio
8	1051505002	3	N/A		1	Bajo
9	1051505003	12	Daño estructural en la bodega (tumbado colapsado y pared fisurada)		3	Medio
10	1051505004	22	Daño estructural en tumbado, policarbonato levantado			Medio
11	1051505005	33	Fisuras en pared en mampostería			Medio
12	1051505006	23	N/A	3		Medio
13	1051505008	4	N/A			Bajo
14	1051505009	2	N/A			Bajo
15	1051505012	15	N/A			Bajo
16	1051505013	16	N/A			Bajo
17	1051513018	6	N/A			Bajo
18	1051513013	12	N/A			Bajo
19	1051513014		Colapso total de la estructura			Alto
20	1051513015		Colapso total de la estructura			Alto
21	1051514002	19	N/A	2		Medio

22	1051514003	1	N/A			Bajo
23	1051514004	2	N/A			Bajo
24	1051514003	1	N/A			Bajo
