INFORME TÉCNICO
AVENIDA MARISCAL SUCRE
Barrio Colinas del Pichincha
Fecha de Elaboración: 5/02/2021

No. I- 0010-ECR-AT-DMGR-2021

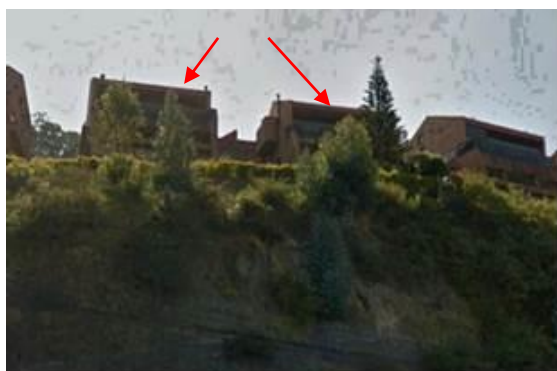
- El desprendimiento de tierra, se produjo en el talud que colinda la Av. Mariscal Sucre con el Edificio Antisana, de la Urbanización Colinas del Pichincha, en cerramiento de los pisos 1A y 1B de propiedad del Ing. Raúl Izquierdo y Sra. Margarita Andrade. (Ver foto No. 1 y 2)
- A lo largo de este talud, se evidencia relictos de desprendimientos de bloques de tierra, de material de escombros, caída de árboles y en parte se encuentran raíces expuestas.
- En el año 2012, bajo el predio del Edificio Antisana, se produjo el desprendimiento de parte del muro de piedra y se realizó una serie de calces con piedra y hormigón. (Ver foto No.3 y 4)
- Al presentarse a lo largo del talud una capa de piedra pómez, de color blanquecina de aproximadamente 1.50 metros de potencia; al ser muy frágil y deleznable, los constructores del edificio procedieron a realizar un calce con

Foto No.1 Vista panorámica de la ubicación del Edificio Antisana, que está conformada por dos bloques.

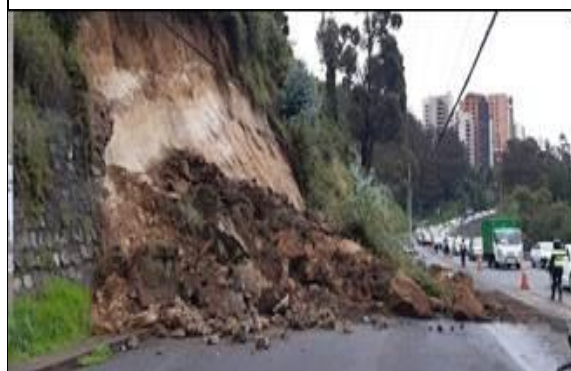
- La caída de bloques, ramas, raíces y parte de los materiales que fueron utilizados para proteger el talud, obstruyeron el ingreso a la Urbanización Colinas del Pichincha y un carril de la Av. Mariscal Sucre. (Ver Foto No. 2)
- A pesar de que no se evidencia afectaciones en la planta baja del Edificio Antisana; sin embargo, al encontrarse el talud expuesto a las lluvias y con una pendiente fuerte, se convierte en un área susceptible a que se produzcan nuevos caídos y derrumbos que pondrían en riesgo a esta edificación, a los transeúntes y vehículos que circulan por la Av. Mariscal Sucre.

Foto No.2 Caída de bloques de tierra, raíces y material de calce, hacia la Av. Mariscal Sucre

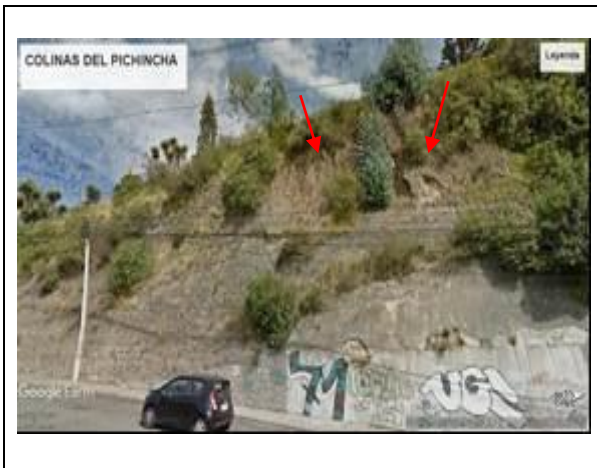
Foto No.3 En esta foto antes del evento se evidencia que se han formado líneas de agua (cárcavas) que fueron ingresando al calce efectuado con piedras y mortero.

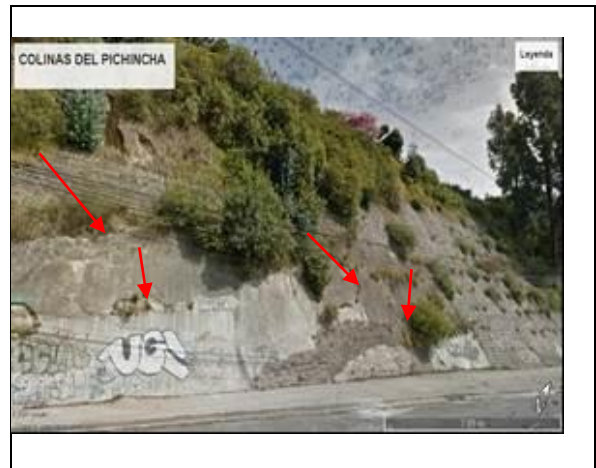
Foto No.4 En esta foto antes del evento se evidencia el calce efectuado con piedras y mortero, que fueron realizados luego del desprendimiento del talud .

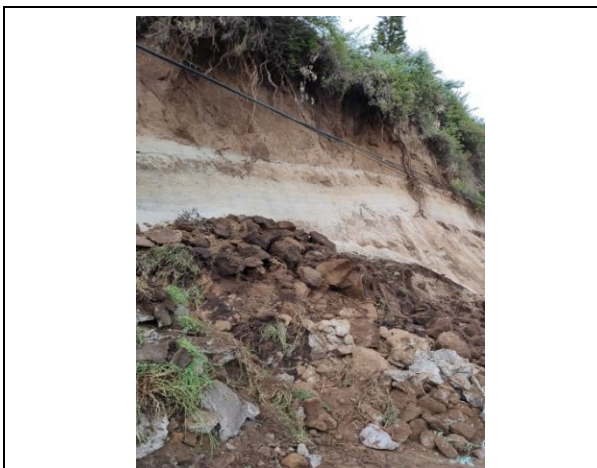
piedra en esta franja, para evitar que se erosione este material y no provoque daños en la parte alta. (Ver foto No. 5 y 6)

Foto No.5 Capa de pómez en talud, esta fue protegida ante la erosión eólica, por un calce de piedra.

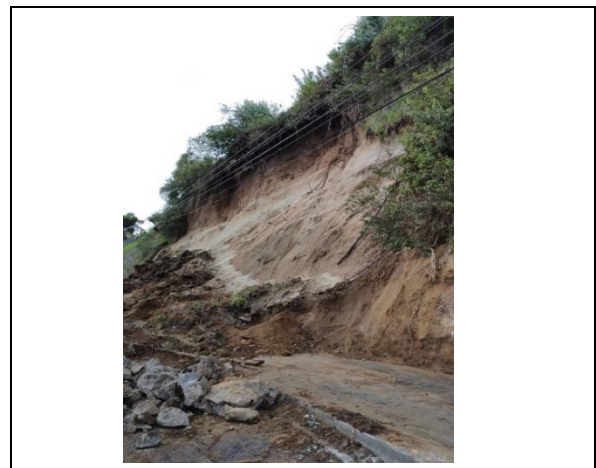
Foto No.6 Desprendimiento del material utilizado para proteger la capa de pómez. Parte superior se evidencia raíces expuestas.

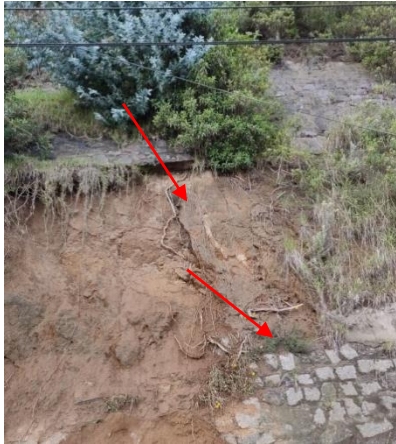
- Se observa que las aguas que continuamente escurren desde la parte alta por la pared del talud, en tiempo de lluvias, han ido formando canales o líneas de agua, las que fueron infiltrándose por los calces y lavando los materiales finos, dejando sin adherencia a las piedras con la pared; además, en parte, se aprecia la presencia de árboles de eucalipto que por sus características van ampliando sus raíces y han ido levantando la pared de piedras, factores que han provocado el desprendimiento de los materiales de calce. (ver Fotos No. 7 y 8)

Foto No.7 Las raíces del árbol de eucalipto están forzando al recubrimiento de piedra, dejando sin adherencia contra el suelo, y pase el agua por estos sitios.

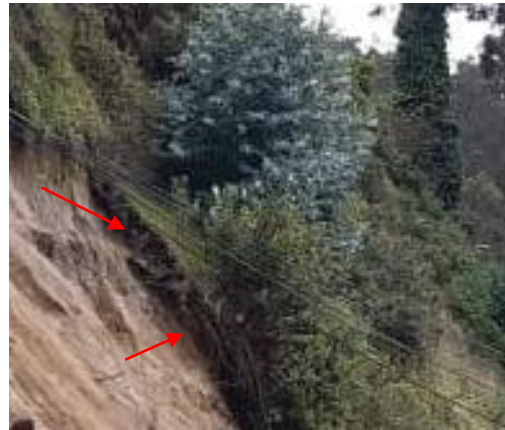
Foto No.8 Por la infiltración del agua, se produjo el lavado de finos y la mampostería de piedra quedó sin adherencia.

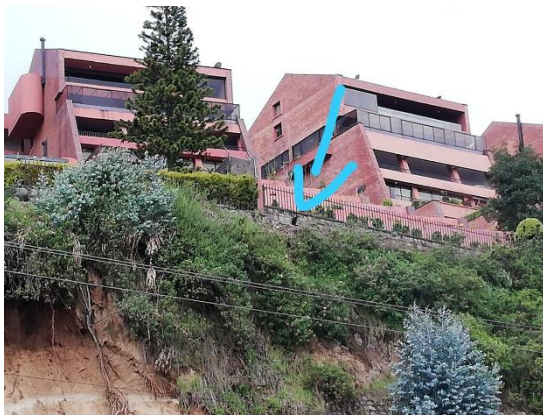
- La planta baja del Edificio Antisana, cuenta con un jardín el que es un campo de infiltración con una inclinación hacia la Av. Mariscal Sucre y las aguas lluvias son evacuados por mechinales que dan directamente hacia el talud, pues no se cuenta con cunetas en este jardín. (ver Foto No. 9 y 10)

Foto No.9 Las aguas lluvias de los jardines en la planta baja de la edificación, son evacuadas hacia el talud, por mechinales.

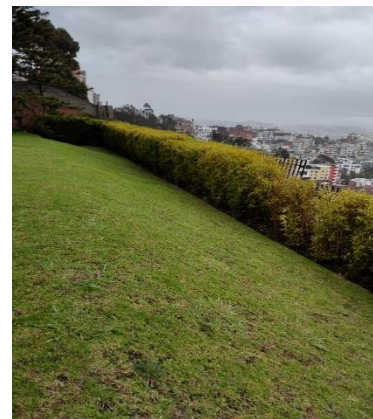
Foto No.10 Al no contar con un sistema de drenaje y cuneta revestida, las aguas lluvias fluyen directamente hacia el talud.

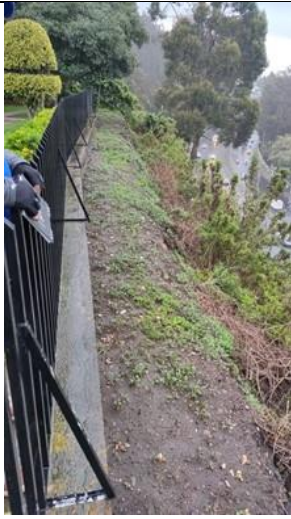
- El cerramiento de los dos departamentos de la planta baja del predio No. 181176, se encuentran a menos de un metro del talud, que luego del evento ha quedado en contra pendiente. (ver Fotos No. 11 y 12)

Foto No.11 El cerramiento posterior, del jardín se encuentra a menos de un metro del talud.

- Además, se recomienda que los propietarios del conjunto Habitacional cumplan con el artículo IV.1.116 “Áreas de protección de taludes” numeral 1 b **“En taludes mayores a 60 grados, el área de protección será de 15 metros en longitud horizontal medidos desde el borde superior “**; numeral 2 **“En caso de taludes mayores a 60 grados y más de 5 metros de altura para edificar se deberá presentar el estudio de suelos del área de protección del talud que garantice su estabilidad firmado por el profesional responsable”** y el numeral 3 **“ En caso de que el talud corresponda a una quebrada, río o al corte de una vía, se aplicarán los retiros de construcción de la zonificación asignada y los derechos de las vías reglamentarias que le corresponda, siempre y cuando se garantice la estabilidad del talud, en base a un estudio de suelos, suscrito por un profesional competente en la materia, excepto los lotes con zonificación sobre línea de fábrica que mantendrán un retiro mínimo de 5 metros. El área de protección se constituye en el retiro de construcción”** del Código Municipal para el Distrito Metropolitano de Quito.

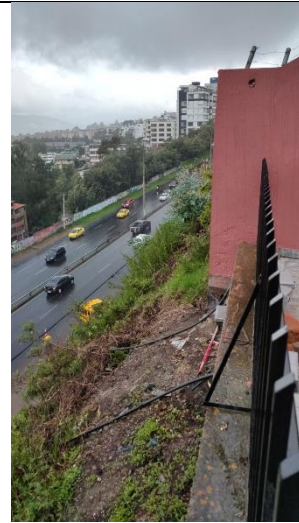
- El talud está compuesto en su mayor parte por una toba vesicular de color café amarillenta, bastante consolidada y de buena capacidad portante; intercalada por una capa de pómez, cuyo material es susceptible a erosión eólica; por lo que, fue calzado con piedra; en la parte superior se aprecia un material limo arenoso de color café claro, que posiblemente es material de relleno. (Foto No. 12)

Foto No.12 El retiro del talud hacia el cerramiento, es menor de 1 metro.

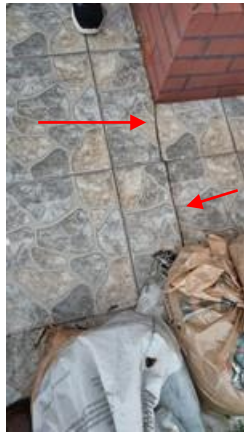
- En el muro de separación y en el piso de la planta baja del edificio, se evidencia un proceso de asentamiento del terreno, en la que se ha fracturado la mampostería de la pared divisoria entre los jardines de PB1 y PB2; además, en el piso se observa rotura de la cerámica, que ya ha sido arreglada con anterioridad. (Ver Fotos No. 13 y 14)

Foto No.13 En el piso de la PB2, se evidencia un ligero asentamiento, que ha provocado la rotura de la cerámica, que fue recientemente colocada.

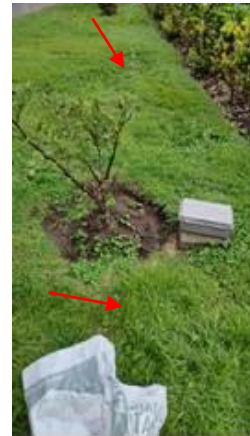
Foto No.14 Presencia de un ligero asentamiento, cubierto por la hierba, posibles fisuras de tracción.
