El día 16 de febrero en base a las competencias de la Agencia Metropolitana de Control se realizó el recorrido por la Parroquia Belisario Quevedo, sobre el área de influencia de la Comuna Santa Clara de Millán declarada en la Ordenanza No. 0024 del 21 de noviembre del 2014 con vigencia hasta el 2022, al respecto me permito informar lo siguiente:

Se realizó la inspección con el equipo técnico de la AMC, el día miércoles 16 de febrero del 2022, en la Comuna Santa Clara de Millán correspondiente a la parroquia Belisario Quevedo

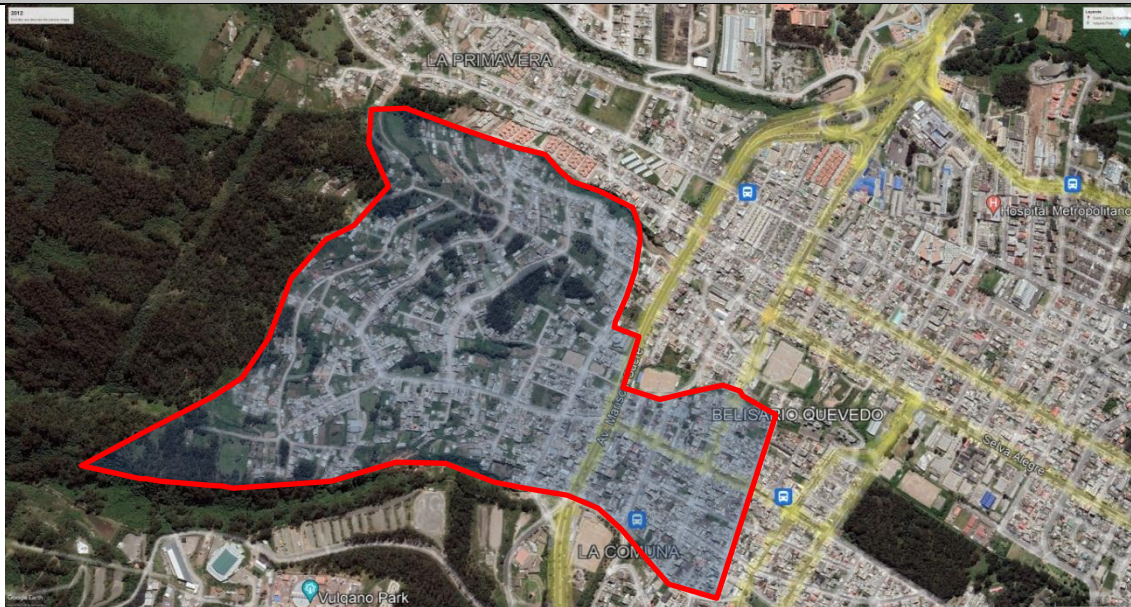
- Al momento de la inspección no se pudo evidenciar ninguna publicidad que promocióne la venta de lotes en el sector
- Se constató que no existe desarrollo de procesos constructivos.
- Se ha realizado un comparativo a través del tiempo desde el año 2009 hasta la actualidad, ( Imagen N°1, 2 Y 3 obtenidas mediante Google Earth), y en base a los mapas anexos (PUOS-U1SC) de la Ordenanza 0024, se pudo observar que presuntamente existen construcciones fuera del límite PE-CSCSM que podrían estar afectando la franja de protección ecológica.

**Imagen N° 1 . Vista satelital año 2012, Fuente Google Earth**

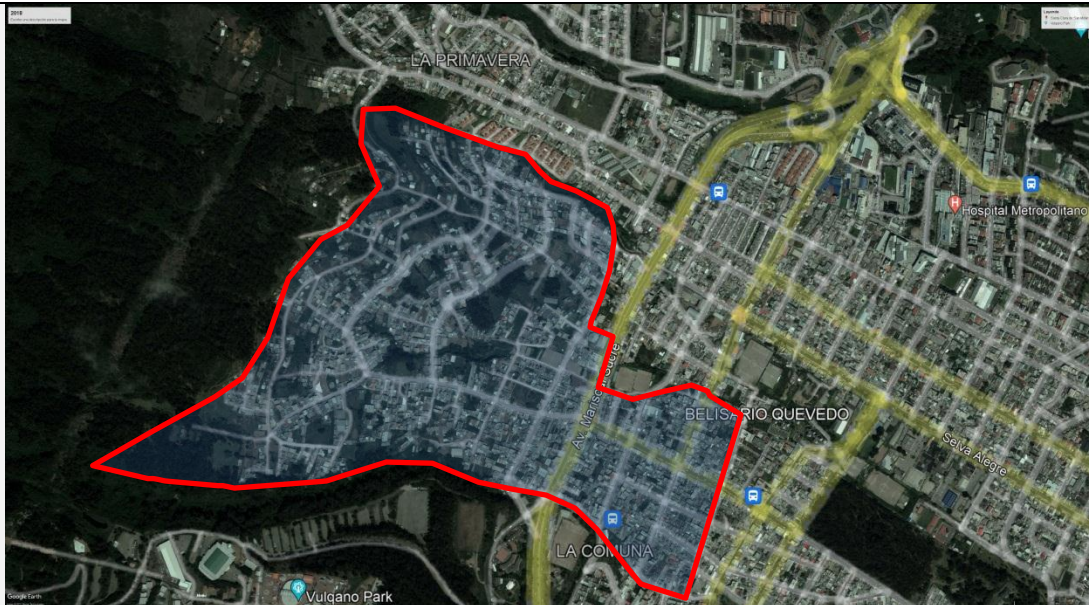
Imagen N° 2 . Vista satelital año 2018, Fuente Google Earth

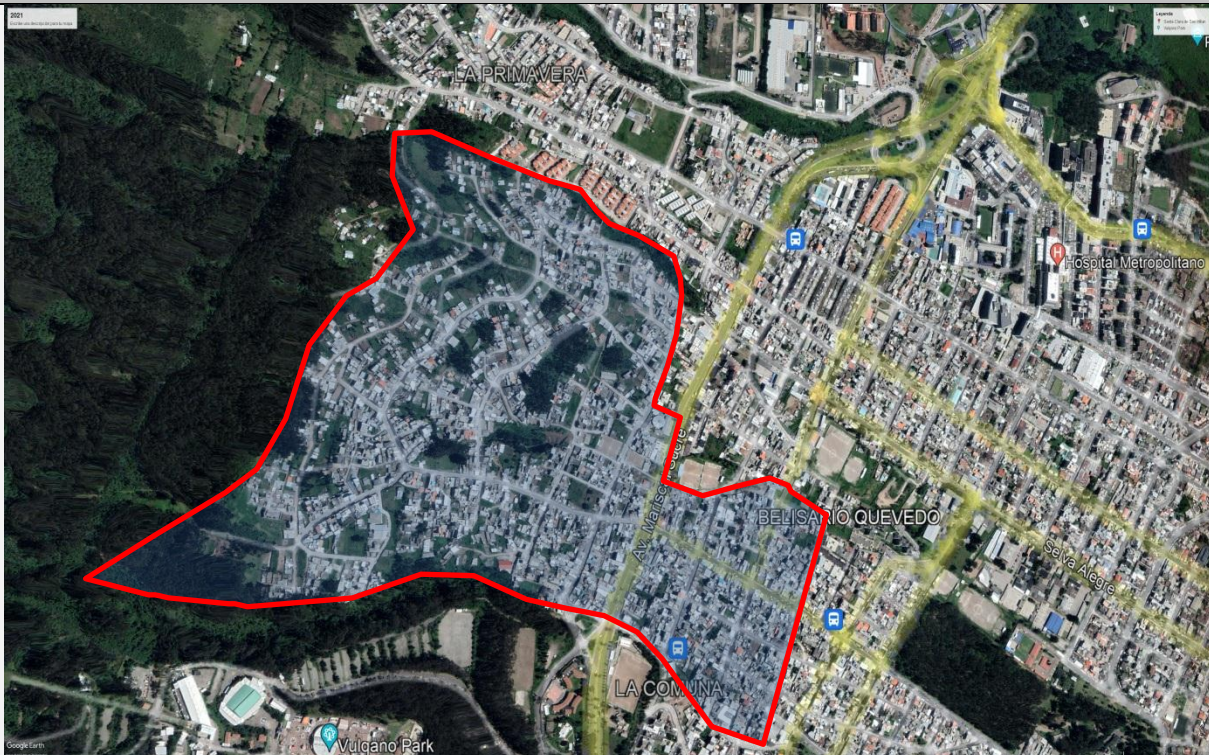
Imagen N°3 . Vista satelital año 2021, Fuente Google Earth

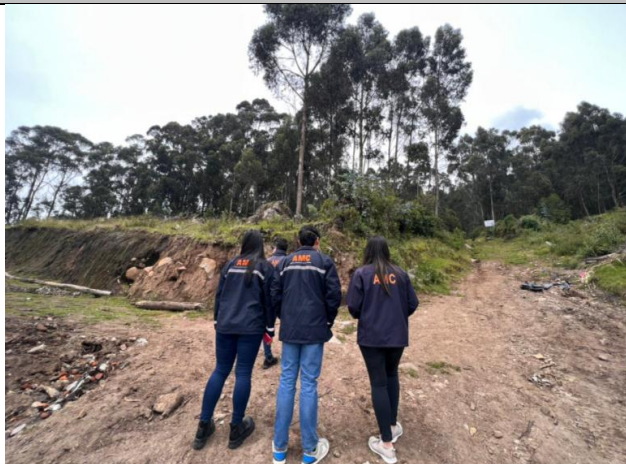
Imagen N°5: Calle Humberto Albornoz. No existen procesos constructivos.

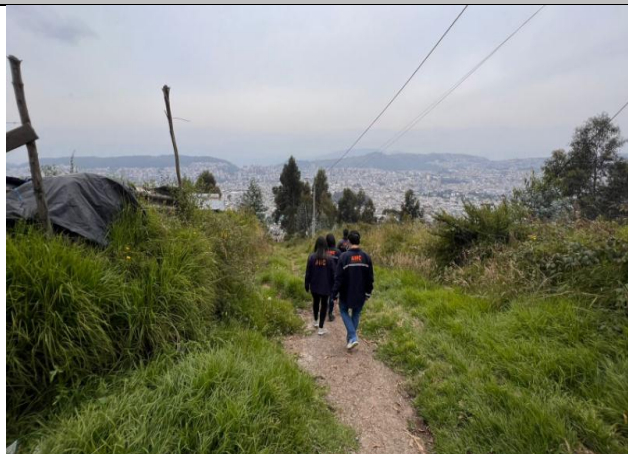
Imagen N°8: Calle N26D no se evidencian procesos constructivos.

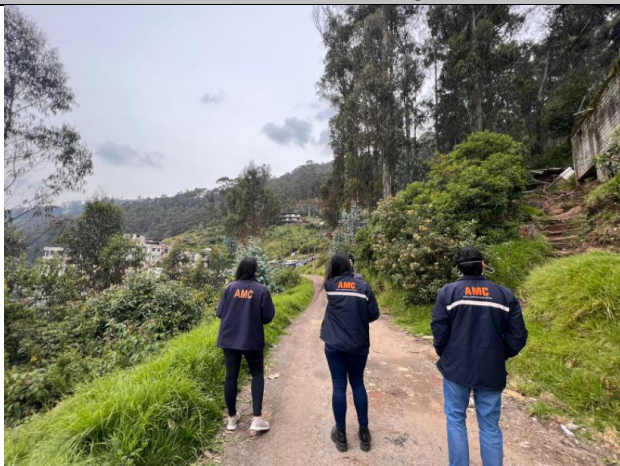
Imagen N°11: Pasaje La Comuna, no se evidencian procesos constructivos.
