INFORME N°1: AVANCE DE EJECUCIÓN DEL PLAN DE ACCIÓN DE LAS ZONAS CRÍTICAS DE LA CUENCA DEL RÍO MONJAS.

PERIODO DE OCTUBRE 2021-ENERO 2022
RESOLUCIÓN NO. C-066-2019
RESOLUCIÓN NO. AQ 009-2021

Municipio del Distrito Metropolitano de Quito,
Febrero, 2022.

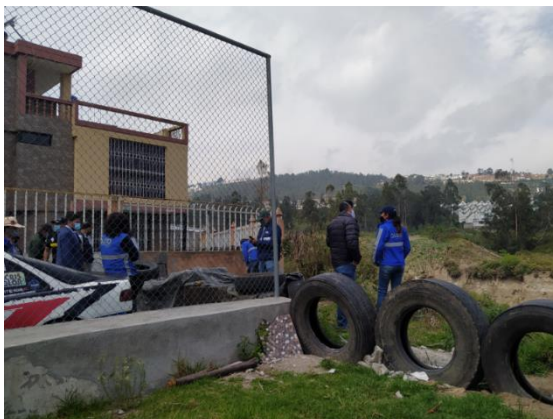
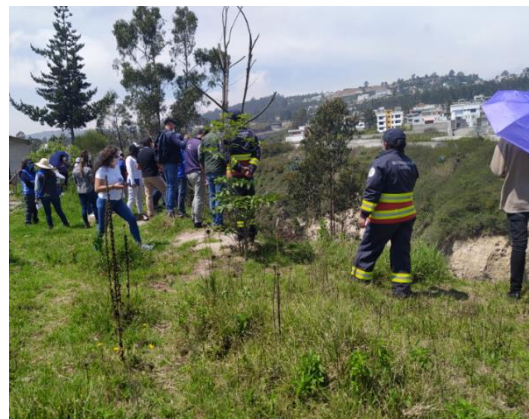
Fotografía 5. Inspección interinstitucional zona 16- Barrio Puertas del Sol Q. Carretas.

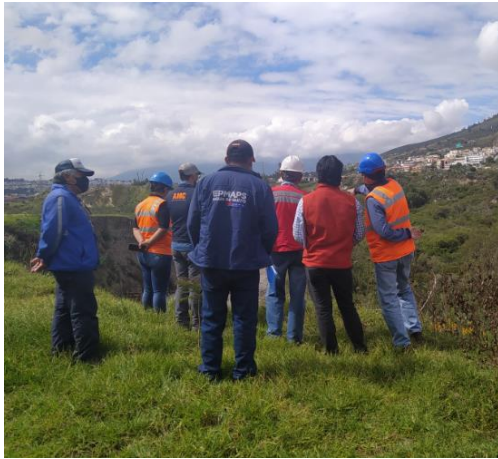
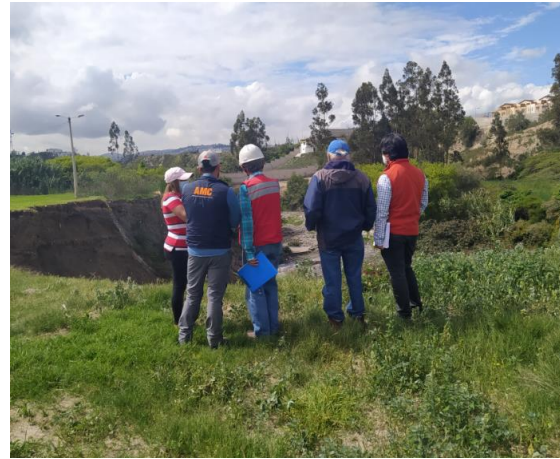
Fotografía 7. Inspección interinstitucional zona 13- Casa de Campo-10-12-2021

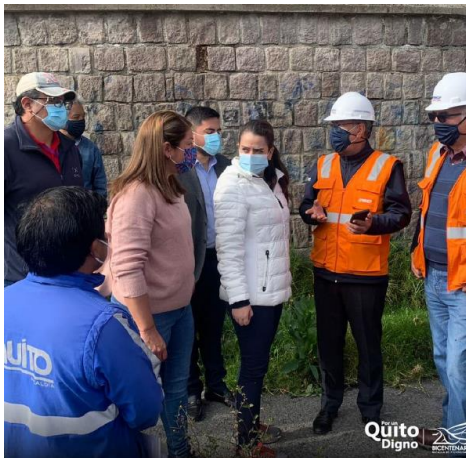
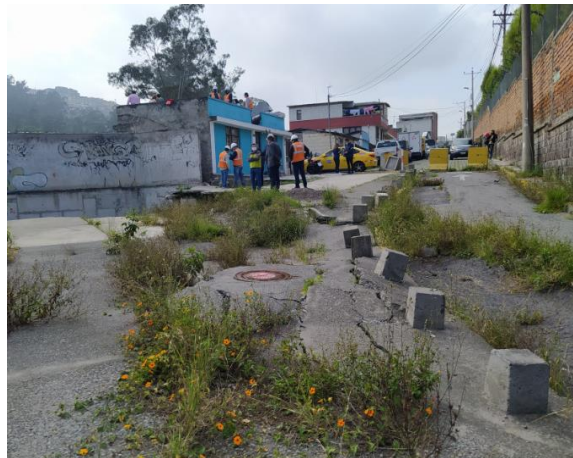
Fotografía 8. Inspección interinstitucional zona 1- La Esperanza-30-12-2021

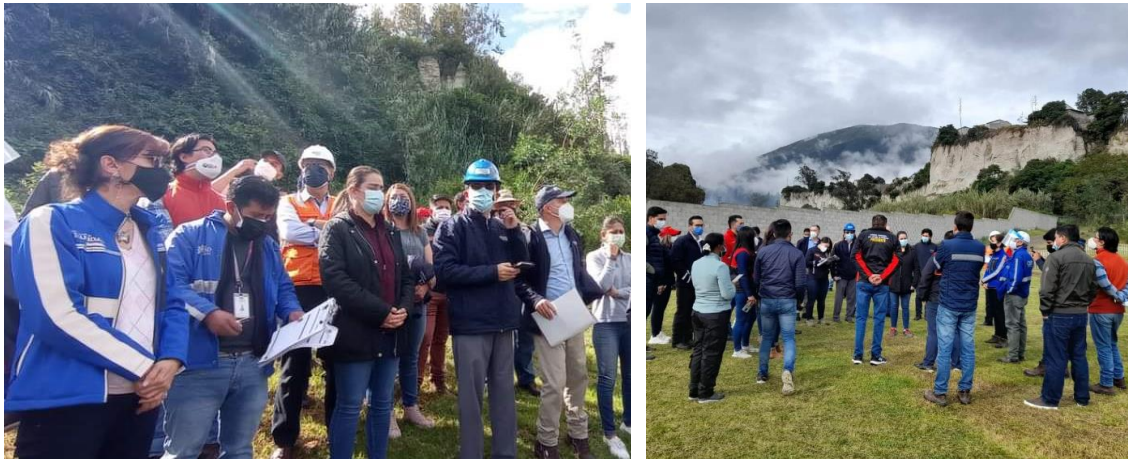
Fotografía 9. Recorrido interinstitucional zonas 6, 7, 11,12; 13-01-2022

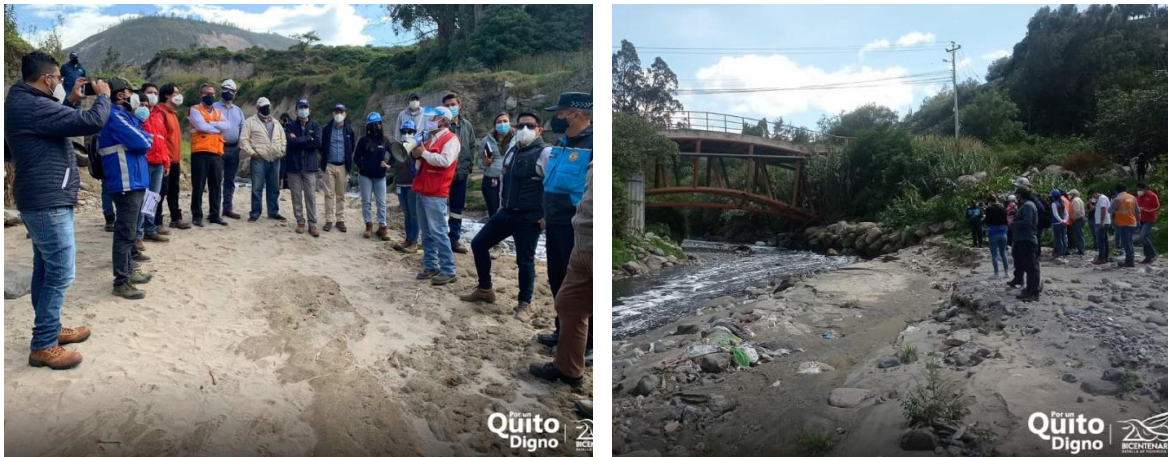
Fotografía 10. Recorrido interinstitucional zonas 5, 14 y 15 ; 20-01-2022

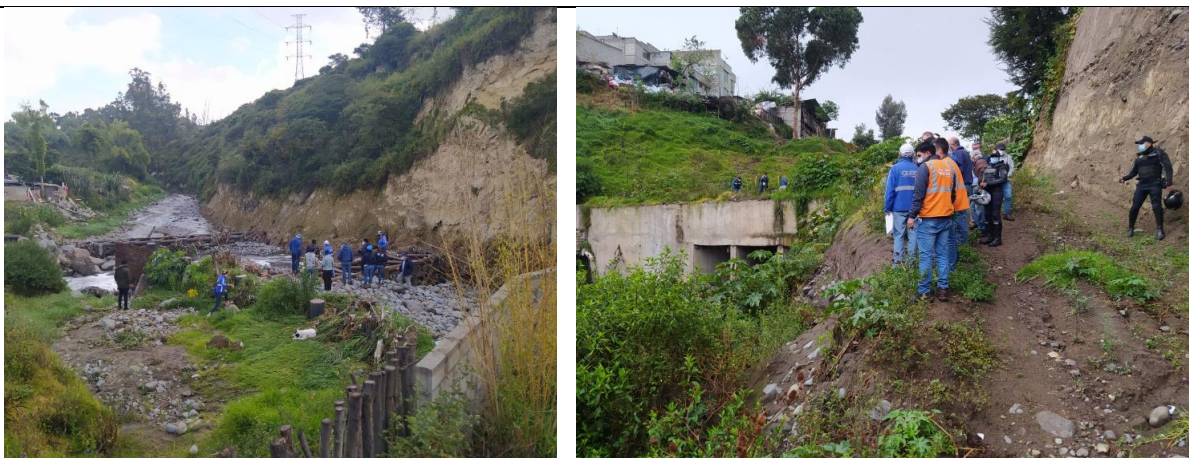
Fotografía 11. Recorrido interinstitucional zonas 1, 3 y 16; 27-01-2022
