INFORME TÉCNICO DE EMERGENCIA
EVALUACIÓN PRELIMINAR DE PREDIOS AFECTADOS
 Fecha del evento: 2022-02-17

I-0005-EEM-DMGR-2022

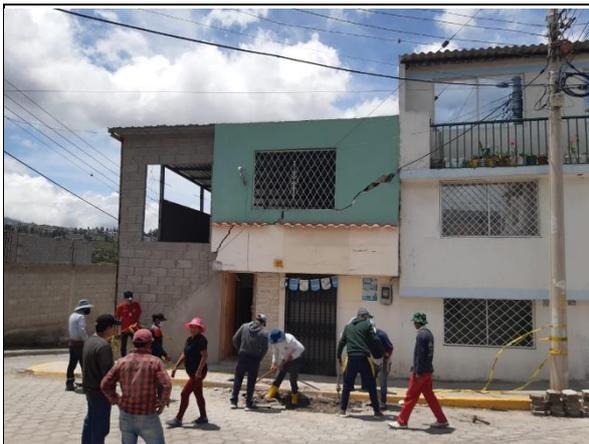
Fotografía No. 1: Vista frontal de los predios 3502008 y 3502007, en la ciudadela Ecuador Solidario.

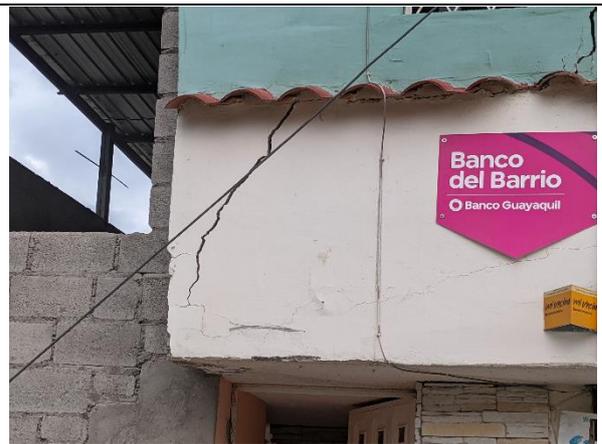
Fotografía No. 2: Fachada de vivienda de predio 3502008, se observa fisura en mampostería.

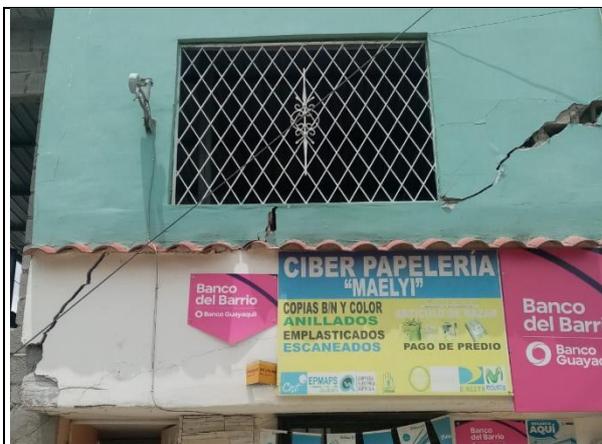
Fotografía No. 3: Fachada de vivienda de predio 3502008, se observa fisura en mampostería.

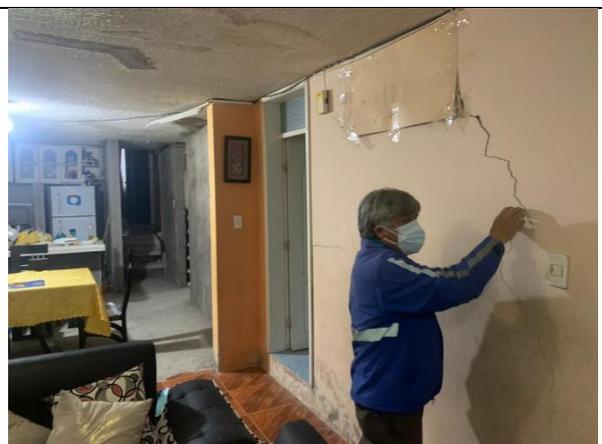
Fotografía No. 4: Interior de vivienda en predio 3502008. Se observa fisura en mampostería.

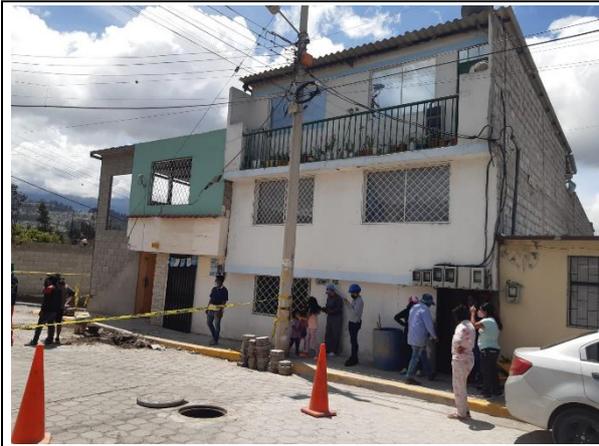
Fotografía No. 5: Fachada de vivienda de predio 3502007.

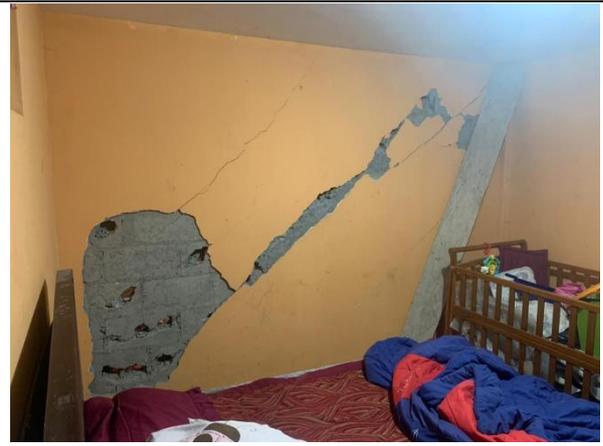
Fotografía No. 6: Interior de vivienda en predio 3502007. Se observa desprendimiento de enlucido en mampostería.

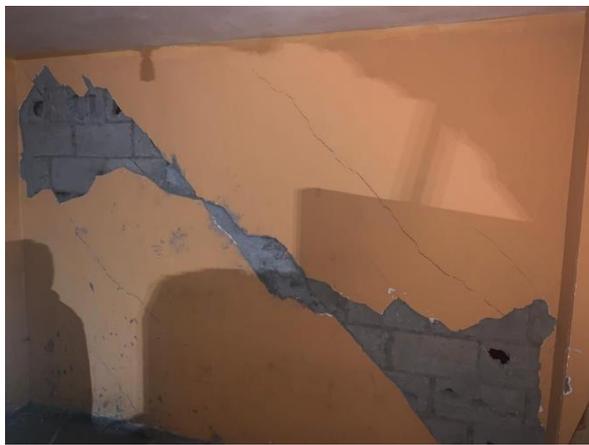
Fotografía No. 7: Interior de vivienda en predio 3502007. Se observa desprendimiento de enlucido en mampostería.

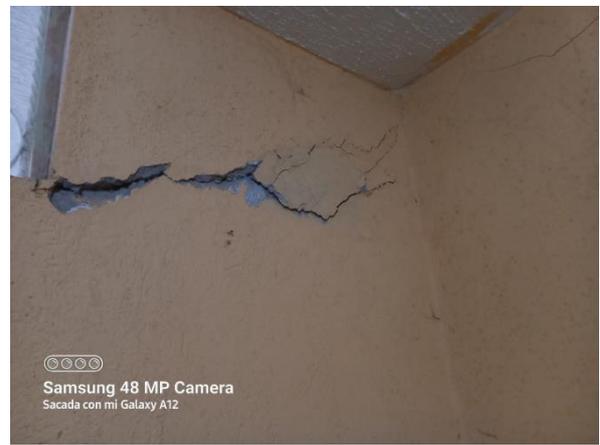
Fotografía No. 8: Interior de vivienda en predio 3502007. Se observa fisura en mampostería.

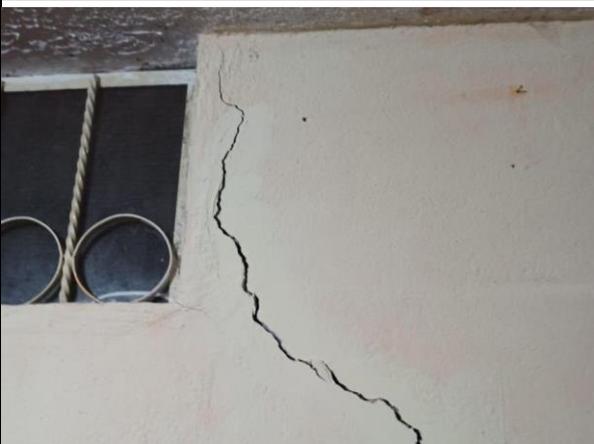
Fotografía No. 9: Interior de vivienda en predio 3502007. Se observa fisura en mampostería.

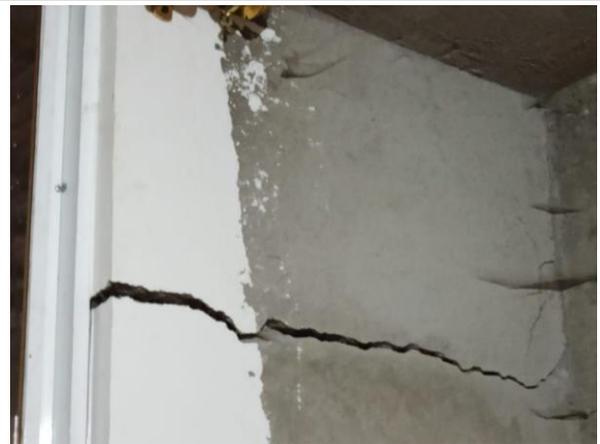
Fotografía No. 10: Interior de vivienda en predio 3502007. Se observa fisura en mampostería.

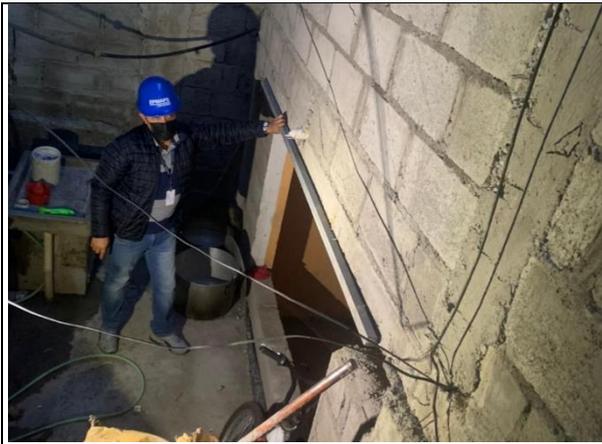
Fotografía No. 11: Interior de vivienda en predio 3502007. Se observa desplome en mampostería.

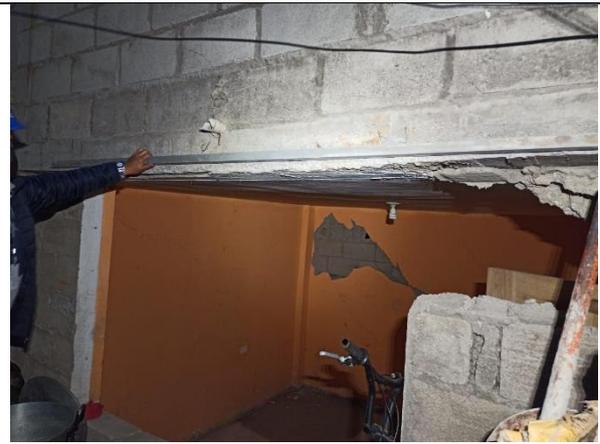
Fotografía No. 12: Interior de vivienda en predio 3502007. Se observa desplome en mampostería.

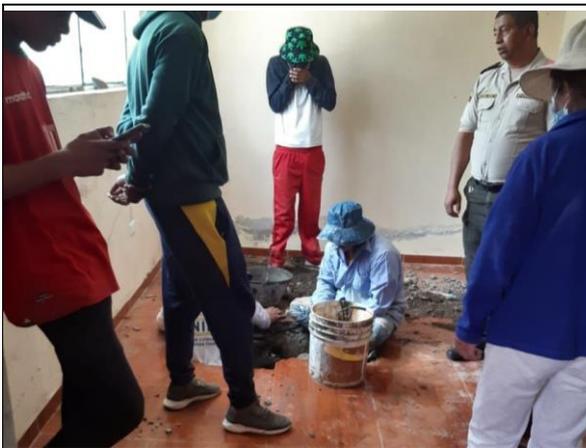
Por la calle D, pasa una tubería de suministro de agua potable de la EMPRESA PÚBLICA METROPOLITANA DE AGUA POTABLE Y SANEAMIENTO (EPMAPS) de Quito, de 90 mm (según el ingeniero de EPMAPS presente en la inspección), la misma que produjo una fuga de agua que se observó el sábado 19 al excavar los usuarios en el interior de la vivienda del predio 3502007 del señor Vicente Calva.

- Afectación a viviendas.
- Debido a la rotura de la tubería de agua potable, se produjo el lavado de los finos en el suelo, provocando el asentamiento diferencial de la cimentación de la vivienda del predio 3502007.
- Se prestó apoyo a la Administración Zonal Calderón, para levantar las Fichas Técnicas Socio Económicas para analizar una posible calificación de las familias afectadas al Plan Metropolitano de Relocalización.

Fotografía No. 13: Interior de vivienda en predio 3502007. Se observa excavación y fuga de agua.

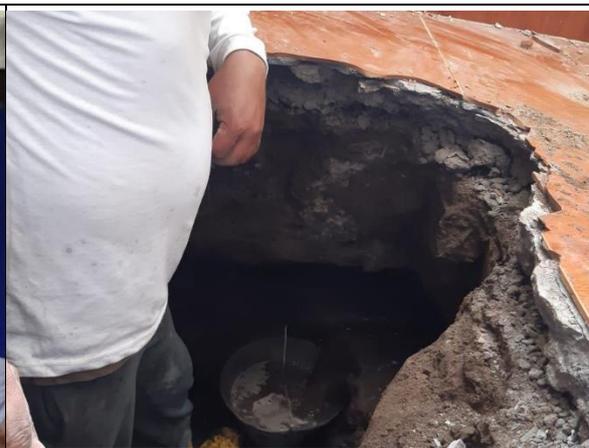
Fotografía No. 14: Interior de vivienda en predio 3502007. Se observa excavación y fuga de agua.

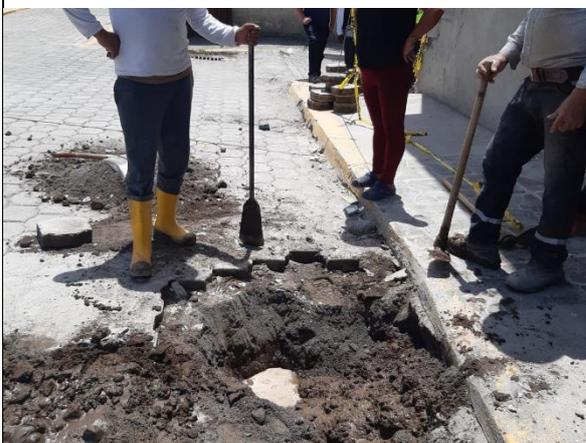
Fotografía No. 15: Excavación y fuga de agua, en el exterior del predio 3502007.

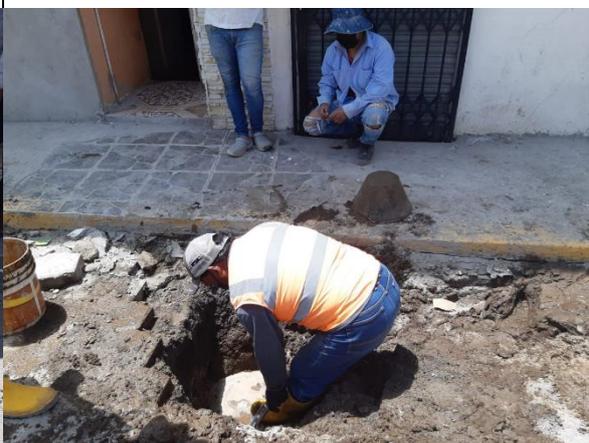
Fotografía No. 16: Excavación y fuga de agua, en el exterior del predio 3502007.

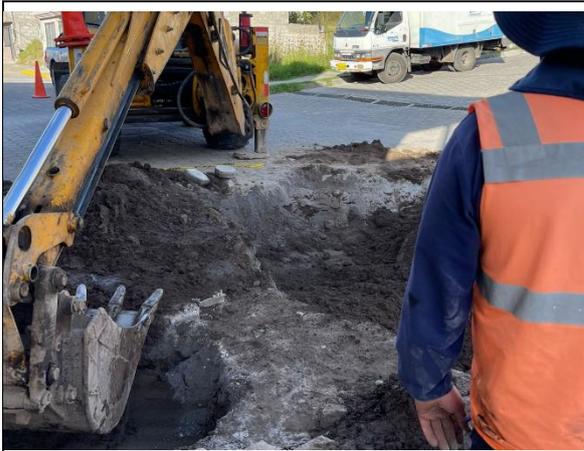
Fotografía No. 17: Excavación y fuga de agua, en el exterior del predio 3502007.

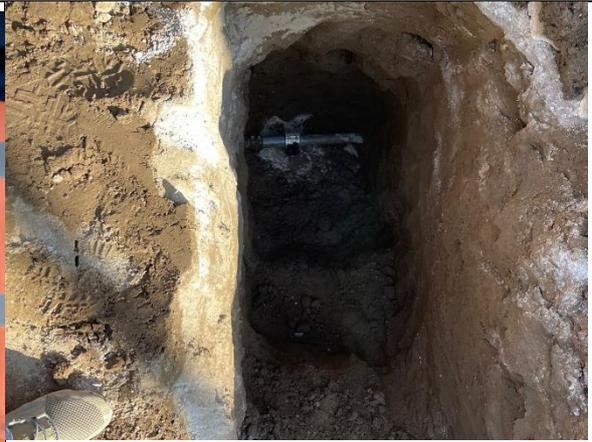
Fotografía No. 18: Excavación y tubería de agua reparada en el exterior del predio 3502007.

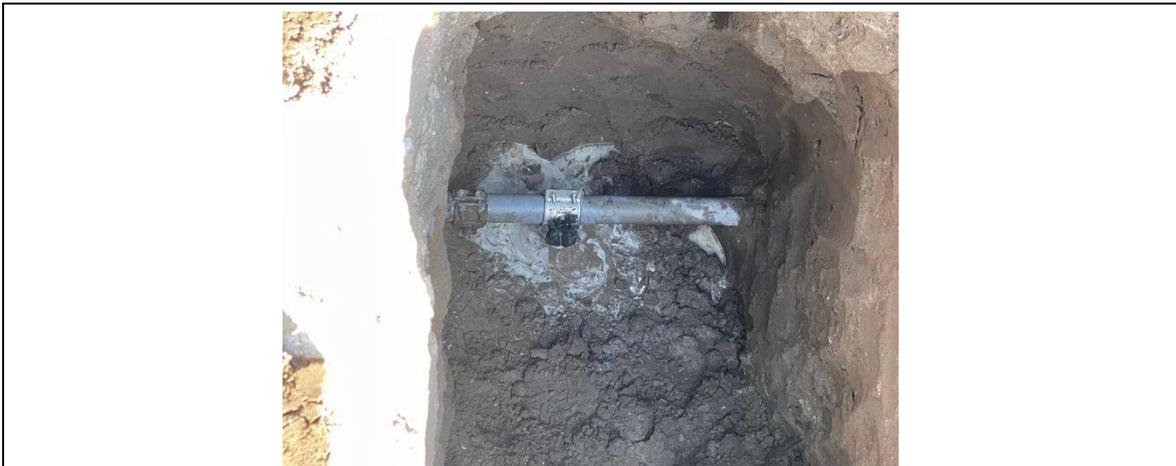
Fotografía No. 19: Excavación y tubería de agua reparada en el exterior del predio 3502007.

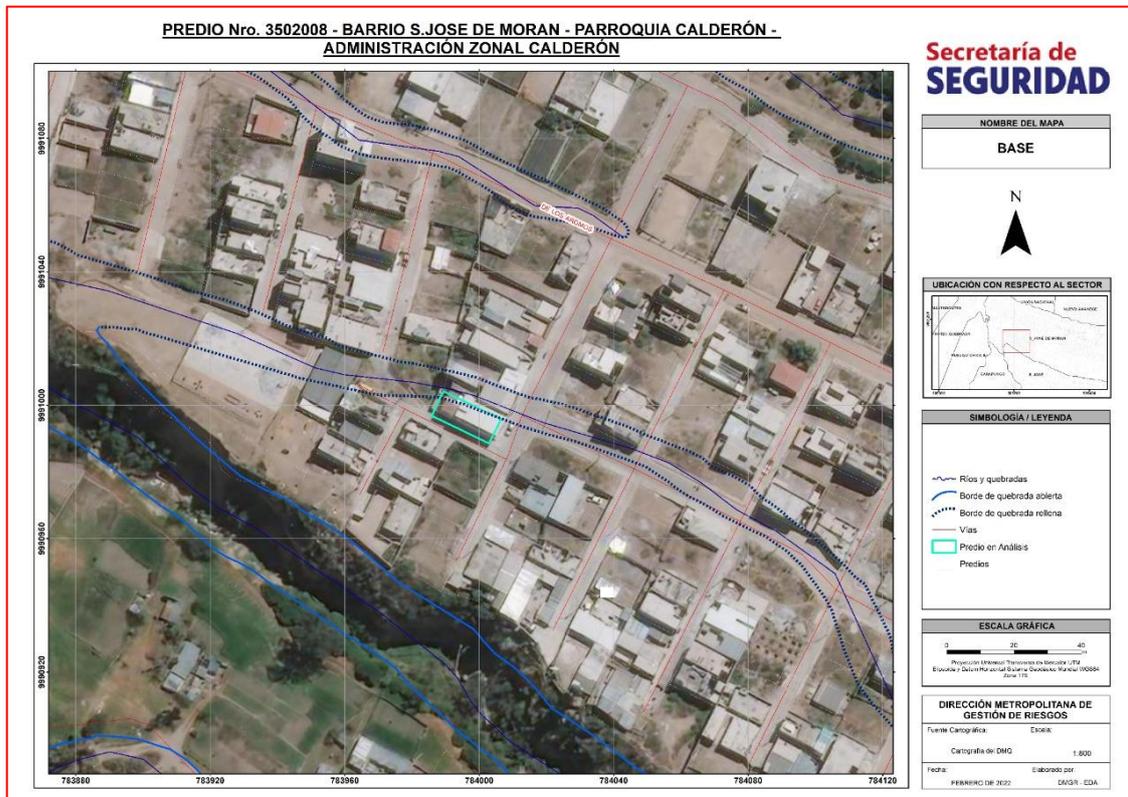
7.1. Mapa Base

Parte del predio 3502008 y casi la totalidad del predio 3502007, se encuentran sobre una quebrada rellena, como se puede observar en el mapa 7.1.
