# MEMORIA TÉCNICA E HISTORICA

**UBICACIÓN:** PARROQUIA PINTAG BARRIO SAN JUAN DE LA TOLA

**PROYECTO PROPUESTO:** RESIDENCIA Y LOCALES COMERCIALES DE LA SRA. VILMA GALLARDO Y FAMILIA

### 1.4 PATOLOGÍAS EN LA EDIFICACION EXISTENTE

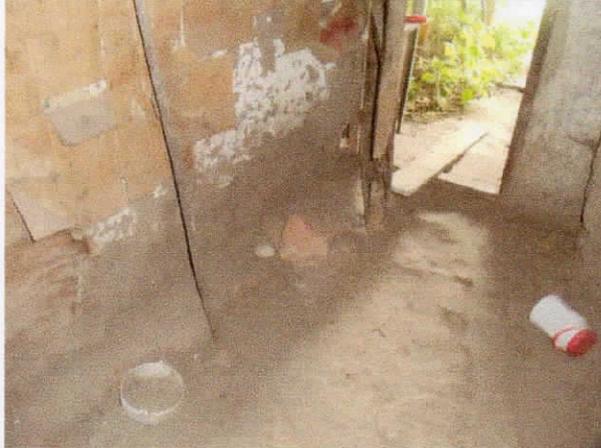
F.3 Ambientes interiores pisos de tierra alto grado de desprendimiento

3. Asentamiento en cabezas de muro referentes a los soportes de estructura de madera en cubierta.
4. Humedad en contrapisos de tierra y entablados, asentamientos de carácter estructural, debido al colapso de estructura /vigas/ de madera soporte de contrapiso

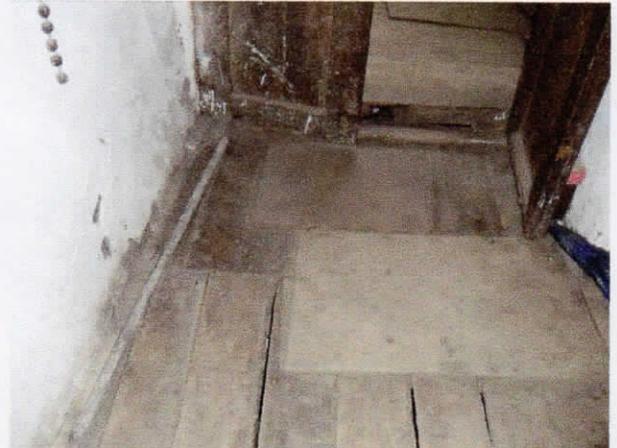
F.4 Ambientes interiores pisos entablados, duela de eucalipto alto grado de deterioro

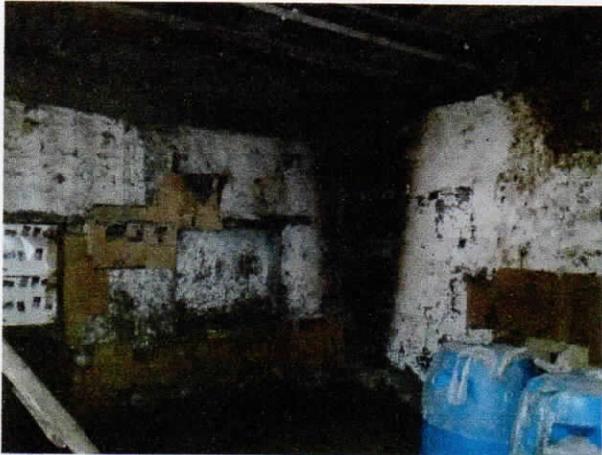
F.5 Mampostería portante de adobe vista interior alto grado de afectación por humedad existente

1. Edificación existente muros portantes, no cuenta con estructura de cimentación
2. Alto grado de deterioro en todos los muros divisorios exteriores e interiores de adobe, los mismos que presentan grado avanzado de humedad, material disgregado y fisuramientos estructurales en trabas y uniones.

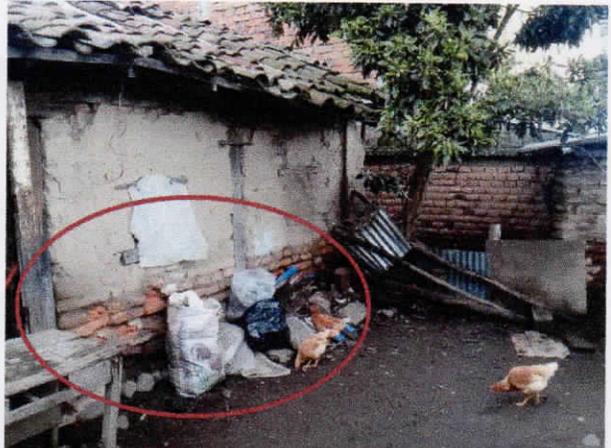
F.6 Mampostería portante de adobe vista exterior alto grado de afectación en base, calzaduras de ladrillo, cuarteados y fisurados de carácter estructural

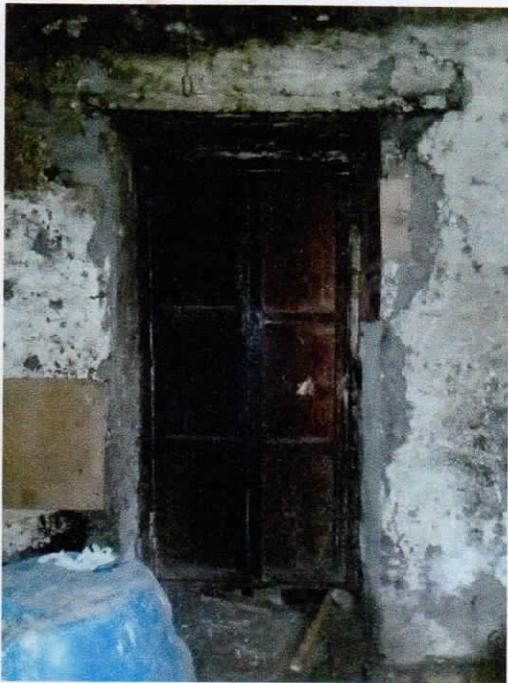
F.7 Puertas de madera totalmente deterioradas, afectadas con xilófagos, seguridades inexistentes

7. Deterioro total de puertas y ventanas de madera, elementos faltantes, iluminación y ventilación defectuosa
8. Sistema de instalaciones eléctricas y electrónicas inexistente

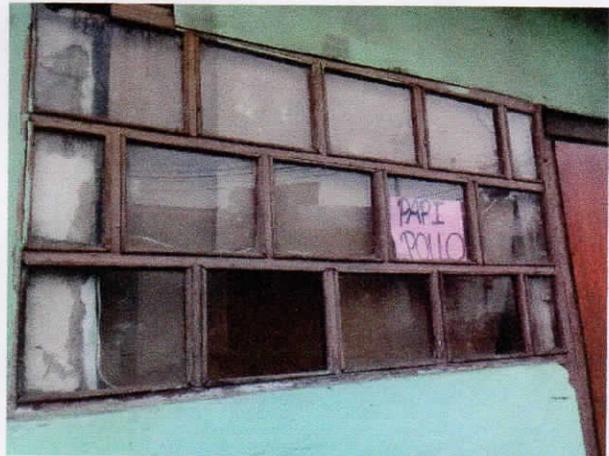
F.8 Ventanas de madera totalmente deterioradas, vidrios faltantes piezas faltantes, seguridades inexistentes

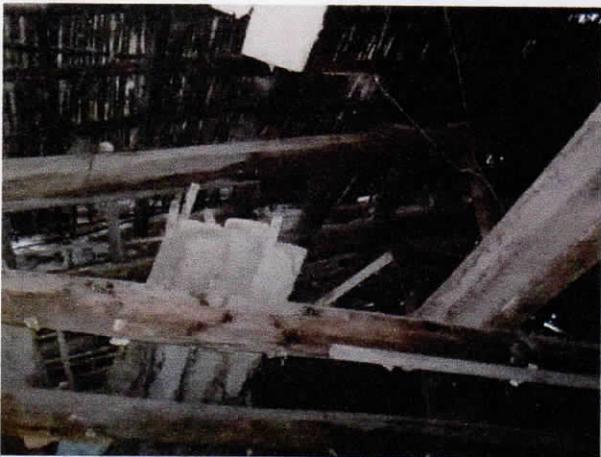
F.9 Estructura de cubierta conformada por piezas de madera cerchas totalmente deterioradas a punto del colapso

5. Deterioro total en lo que se considera fue cielos rasos.
6. Afectación y deterioro total en la estructura de cubierta vigas, correas y cerchas destruidas, tejas rotas y goteras por falta de sistema impermeabilización

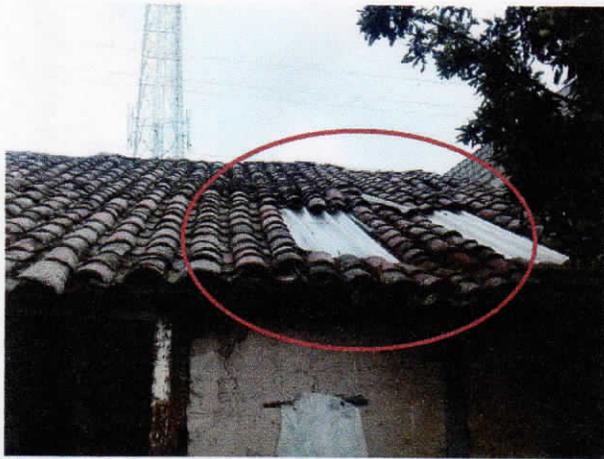
F.11 Cubierta conformada a dos caídas, hacia patio posterior desplazamiento de tejas, goteras existentes elementos tipo parche

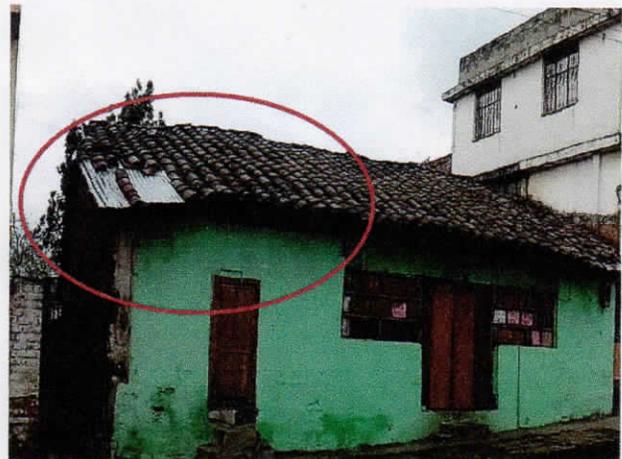
F.12 Cubierta totalmente afectada sector lateral colapsada desprendimiento de elementos, planchas metálicas de refuerzo

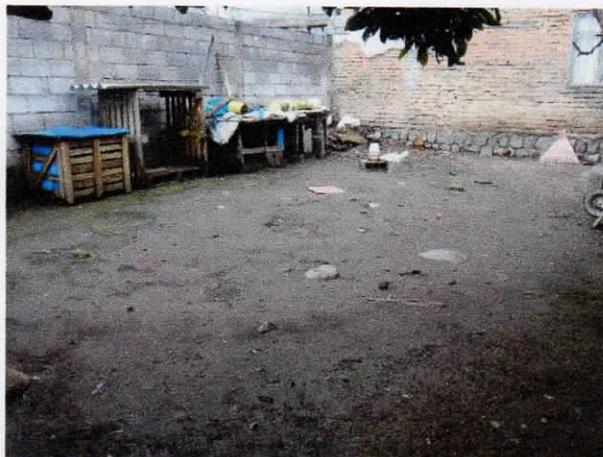
F.13 Patio posterior existente, nivel natural del terreno Alto grado de humedad con el paso del tiempo afectado a mamposterías

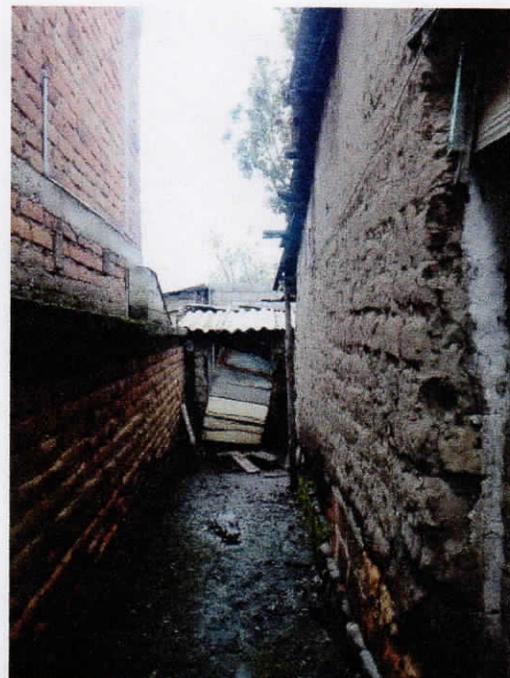
F.14 Acceso lateral perimetral desde la calle Pintag hacia el patio posterior, alto grado de afectación en la edificación

14. El corredor lateral existente para ingreso al patio posterior se convierte en un espacio incómodo y al no haber sistemas de recolección de aguas lluvias deterioran cada día más al toda la edificación.

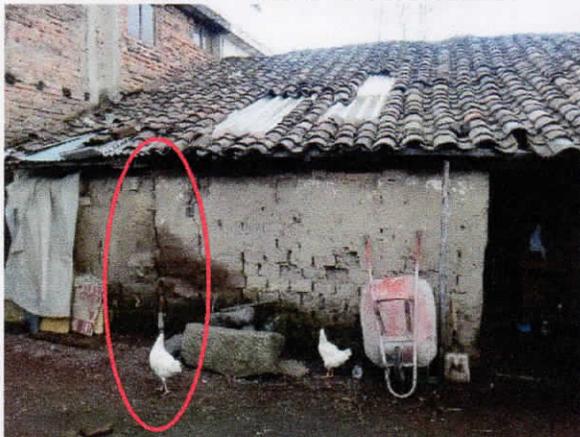
F.30 Muros portantes de adobe alto grado deterioro Fisura miento estructural

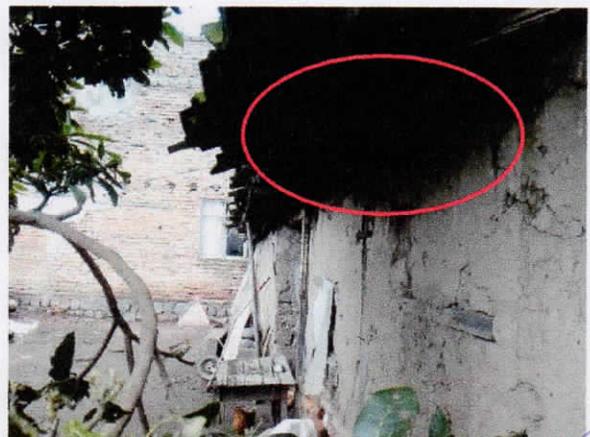
F.31 Cabeza de muro portante de adobe colapsado, razón por la cual la estructura de cubierta en todas sus piezas ha cedido
