PATOLOGIAS EN LA EDIFICACION ESTADO ACTUAL

Una vez realizado todo el análisis pertinente, de la edificación existente se han podido determinar las siguientes patologías:
CASA EXISTENTE ESTADO ACTUAL - PLANTA ÚNICA

PROYECTO: RESIDENCIA DE LA SRA. VILMA MARINA GALLARDO Y FAMILIA	
ARQUITECTO: O. SANTIAGO MORALES A.	
CONTIENE: ESTADO ACTUAL - PATOLOGÍAS PLANTAS ARQUITECTÓNICAS - FACHADAS - CORTES	
PROYECTISTA: <i>O. Santiago Morales A.</i>	PROPIETARIOS: <i>Sra. Gallardo Vilma Marina</i>
CLAVE CATASTRAL: 24226 02 011	PREDIO: 121661
FECHA: MARZO 2019	ESCALA: INDICADAS
AUTOCAD: O.S.M.A	LAMINA: A2
UBICACIÓN: PARROQUIA PINTAG CALLE GENERAL PINTAG BARRIO SAN JUAN DE LA TOLA	
SELLOS MUNICIPALES

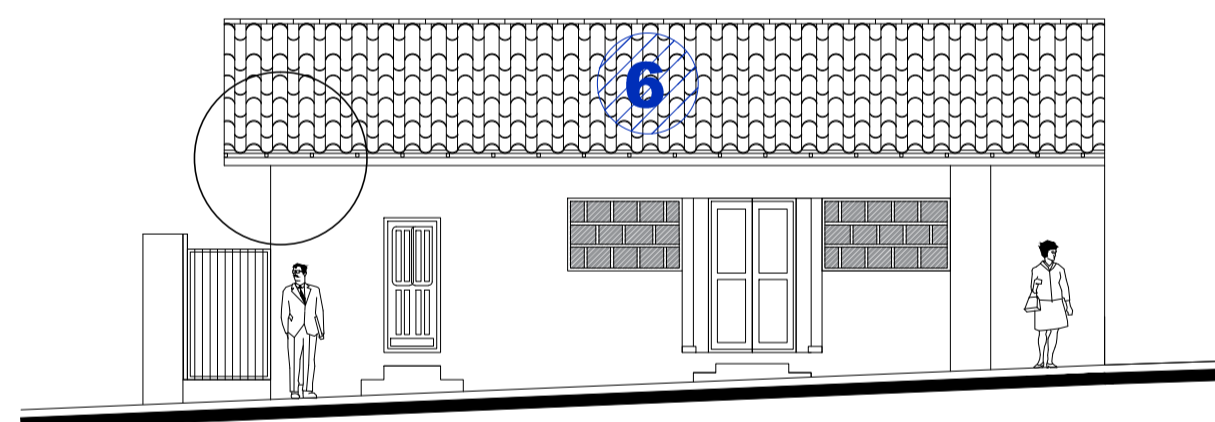
FACHADA FRONTAL

F.34
Cubierta de madera y teja deteriorada al punto de colapsar

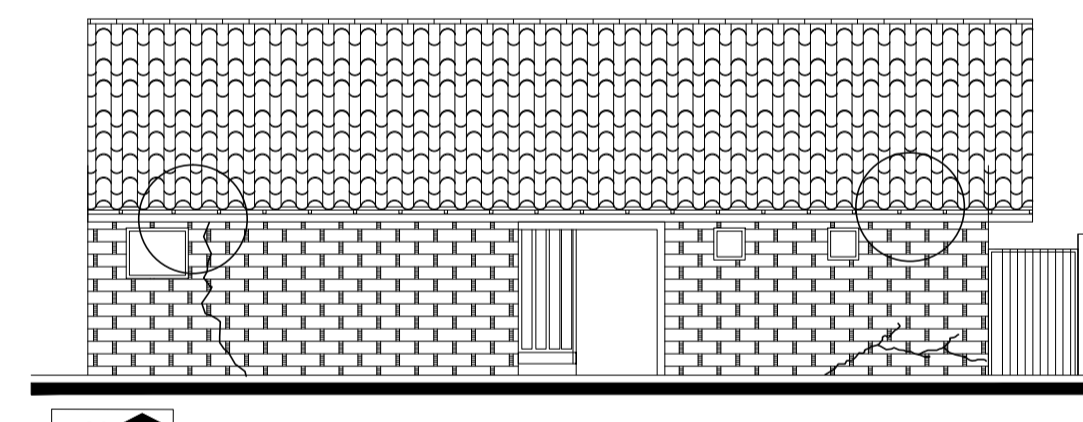
FACHADA POSTERIOR

F.30 Muros portantes finura estructural

F.31 Cabeza de muro destruido colapso estructura de cubierta

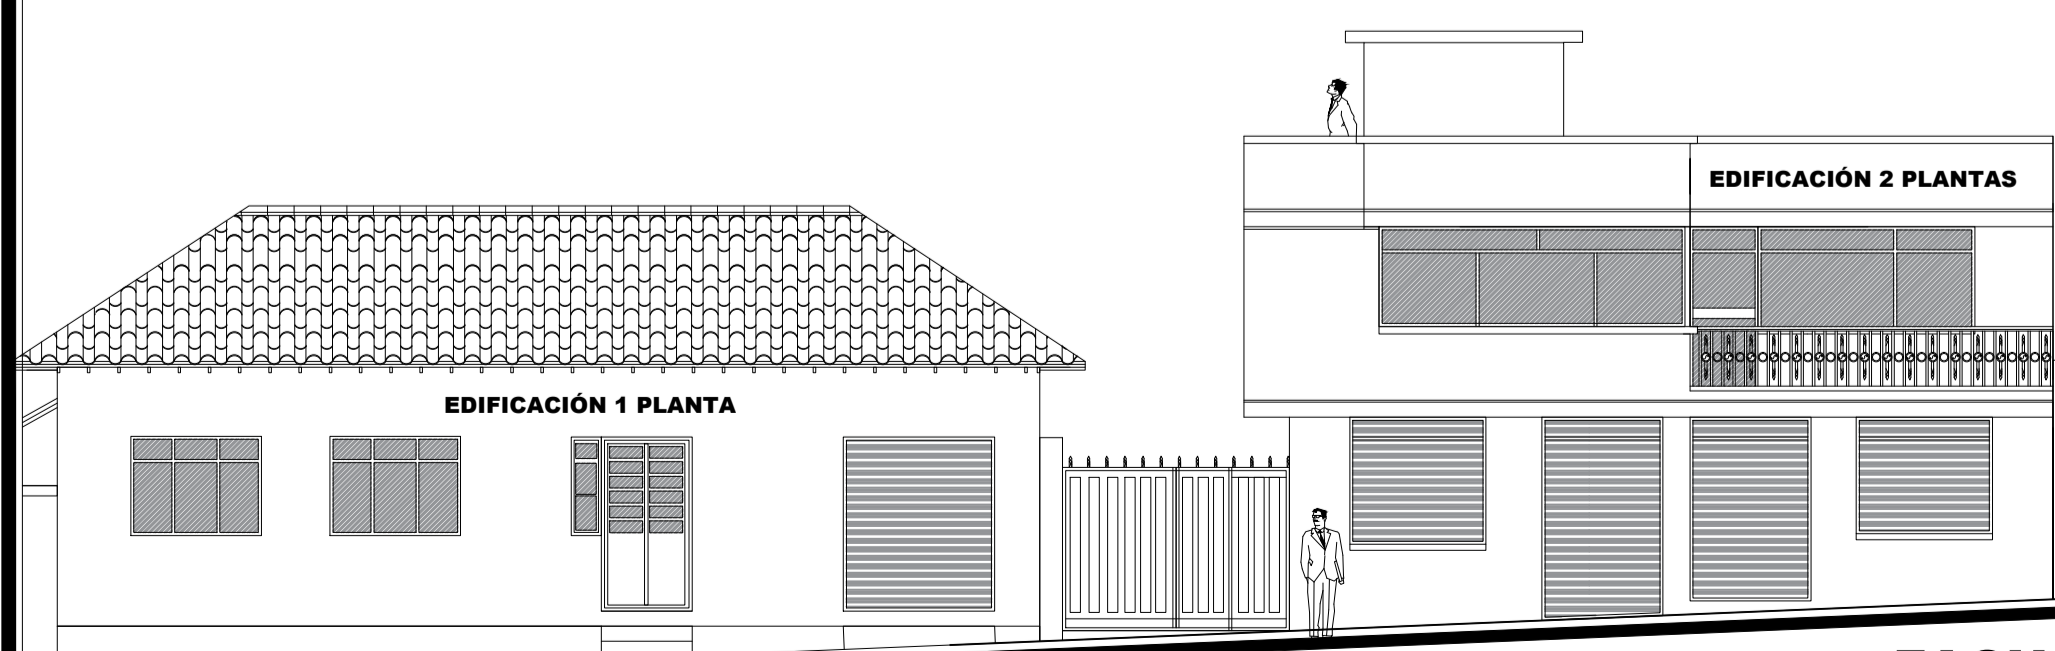
FACHADA FRONTAL ESQUEMATICA ESTADO ACTUAL CALLE GENERAL PINTAG

10. La edificación presenta en la fachada frontal una afectación vial considerada en la calle General Pintag de acuerdo al documento municipal correspondiente según informe..... Afectación que determina el derrocamiento obligatorio de todo el muro frontal para ubicar la edificación en Línea de Fábrica.

15. La edificación desentona totalmente con el entorno construido, desmejorando el aspecto visual de la secuencia en fachada
