PROYECTO ARQUITECTONICO
"CENTRO COMERCIAL LA MAGDALENA"

Ubicación: AV RODRIGO DE CHAVEZ Y CINCO DE JUNIO

Contiene:
- Planta de Silos y casa de maquinas N=+25.26.
- Imágenes descriptivas.
- Ubicación en planta.
- Cuadro de patologías.

Propietario: [Logo]
Profesional: [Logo]
Lámina: P.03

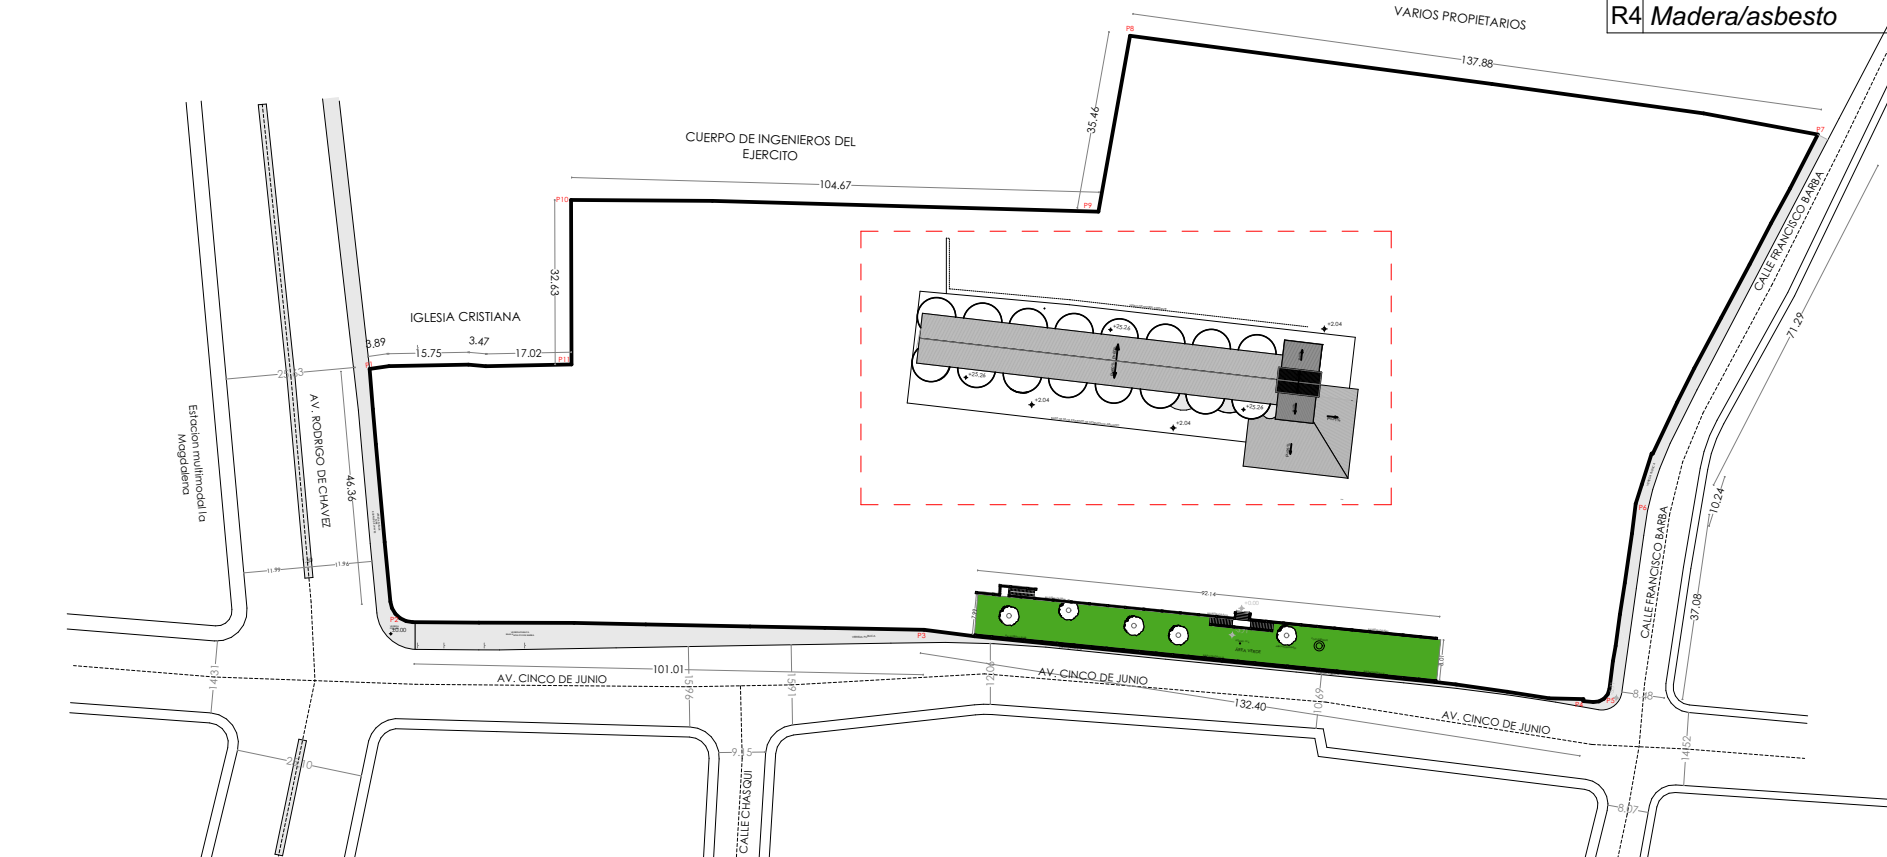
Planta de Silos y casa de maquinas N=+25.26
esc 1:100

- 1.- Paredes revestidas de planchas de zinc en mal estado.
- 2.- Estructura de madera
- 3.- Perforaciones en losa de Silos

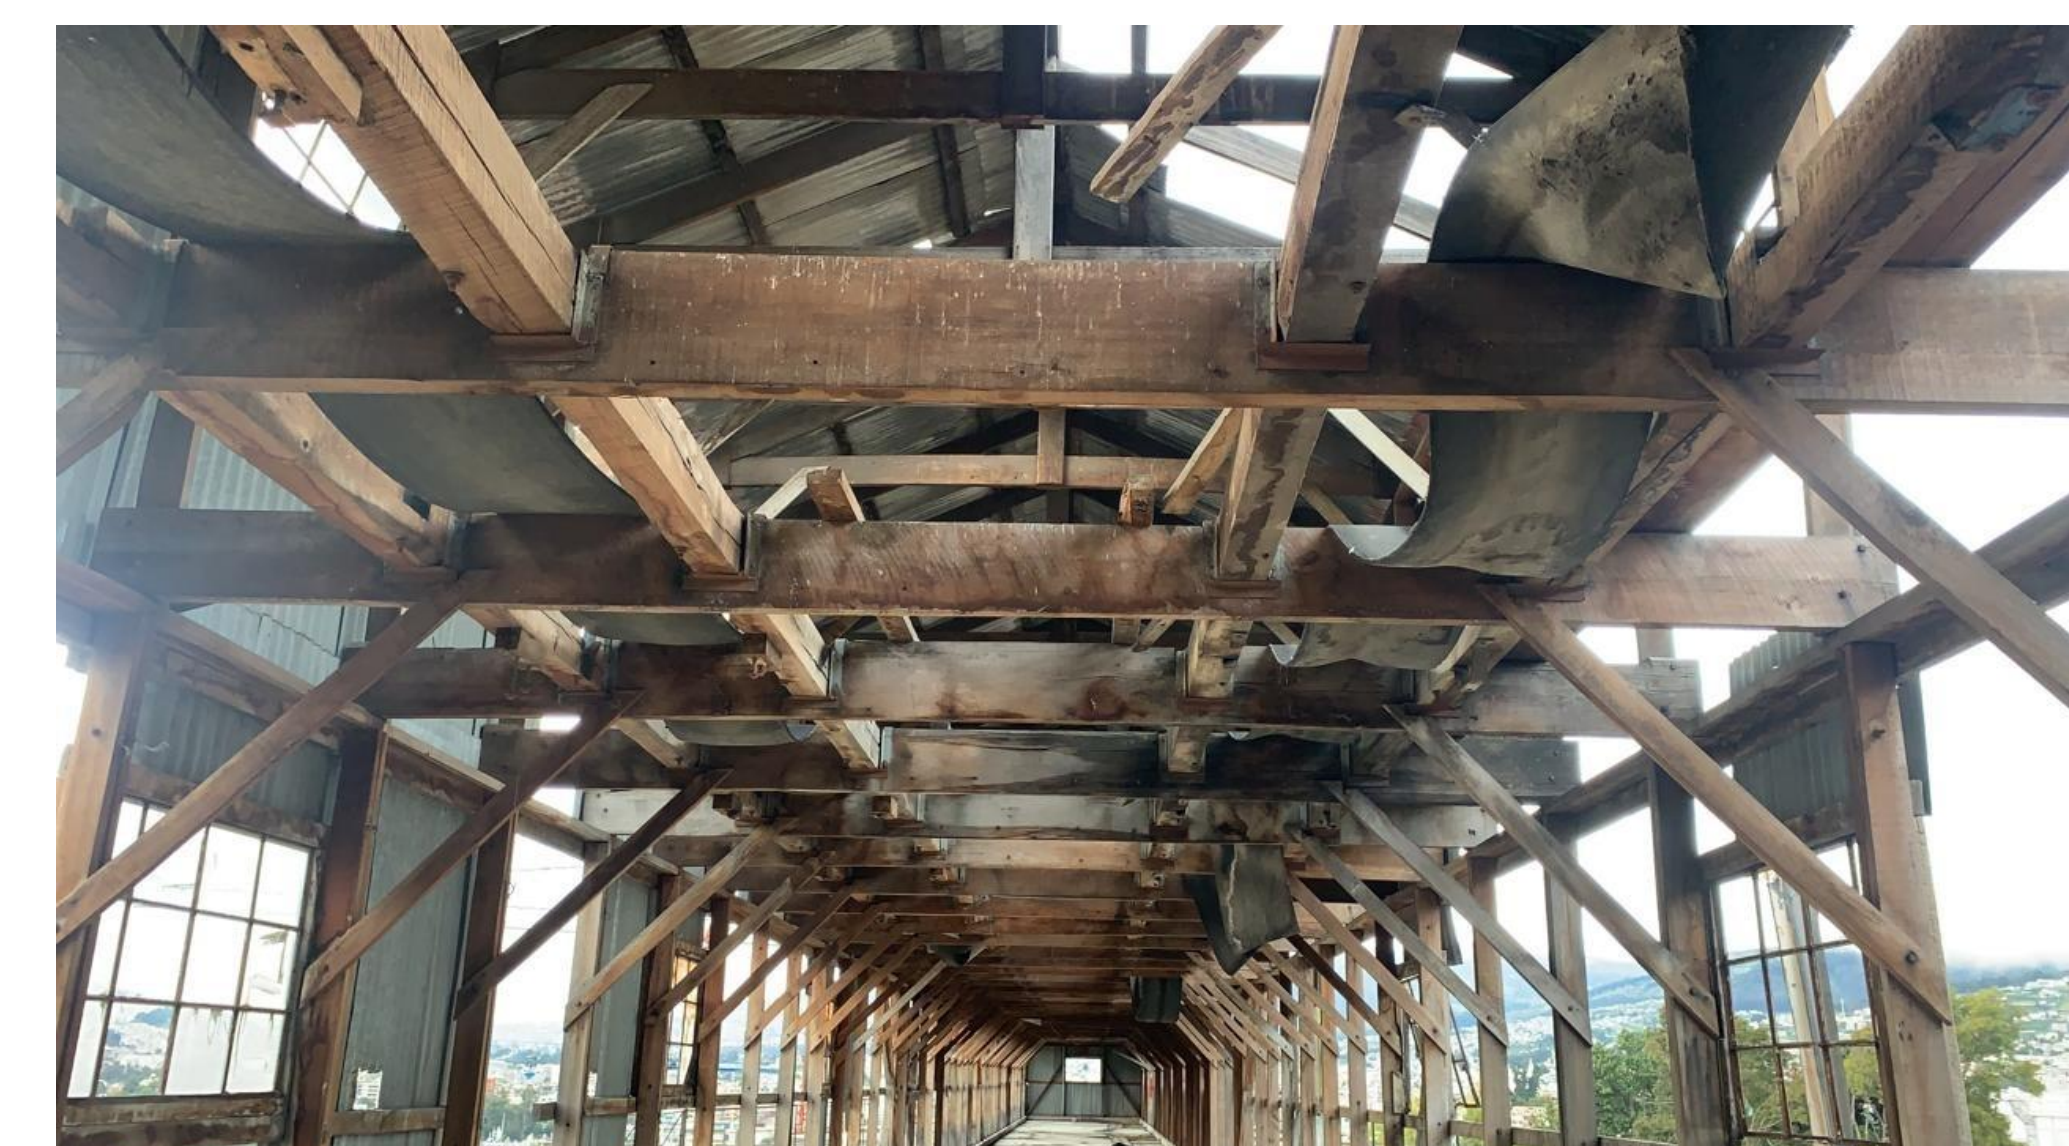
Vista hacia casa de maquinas.

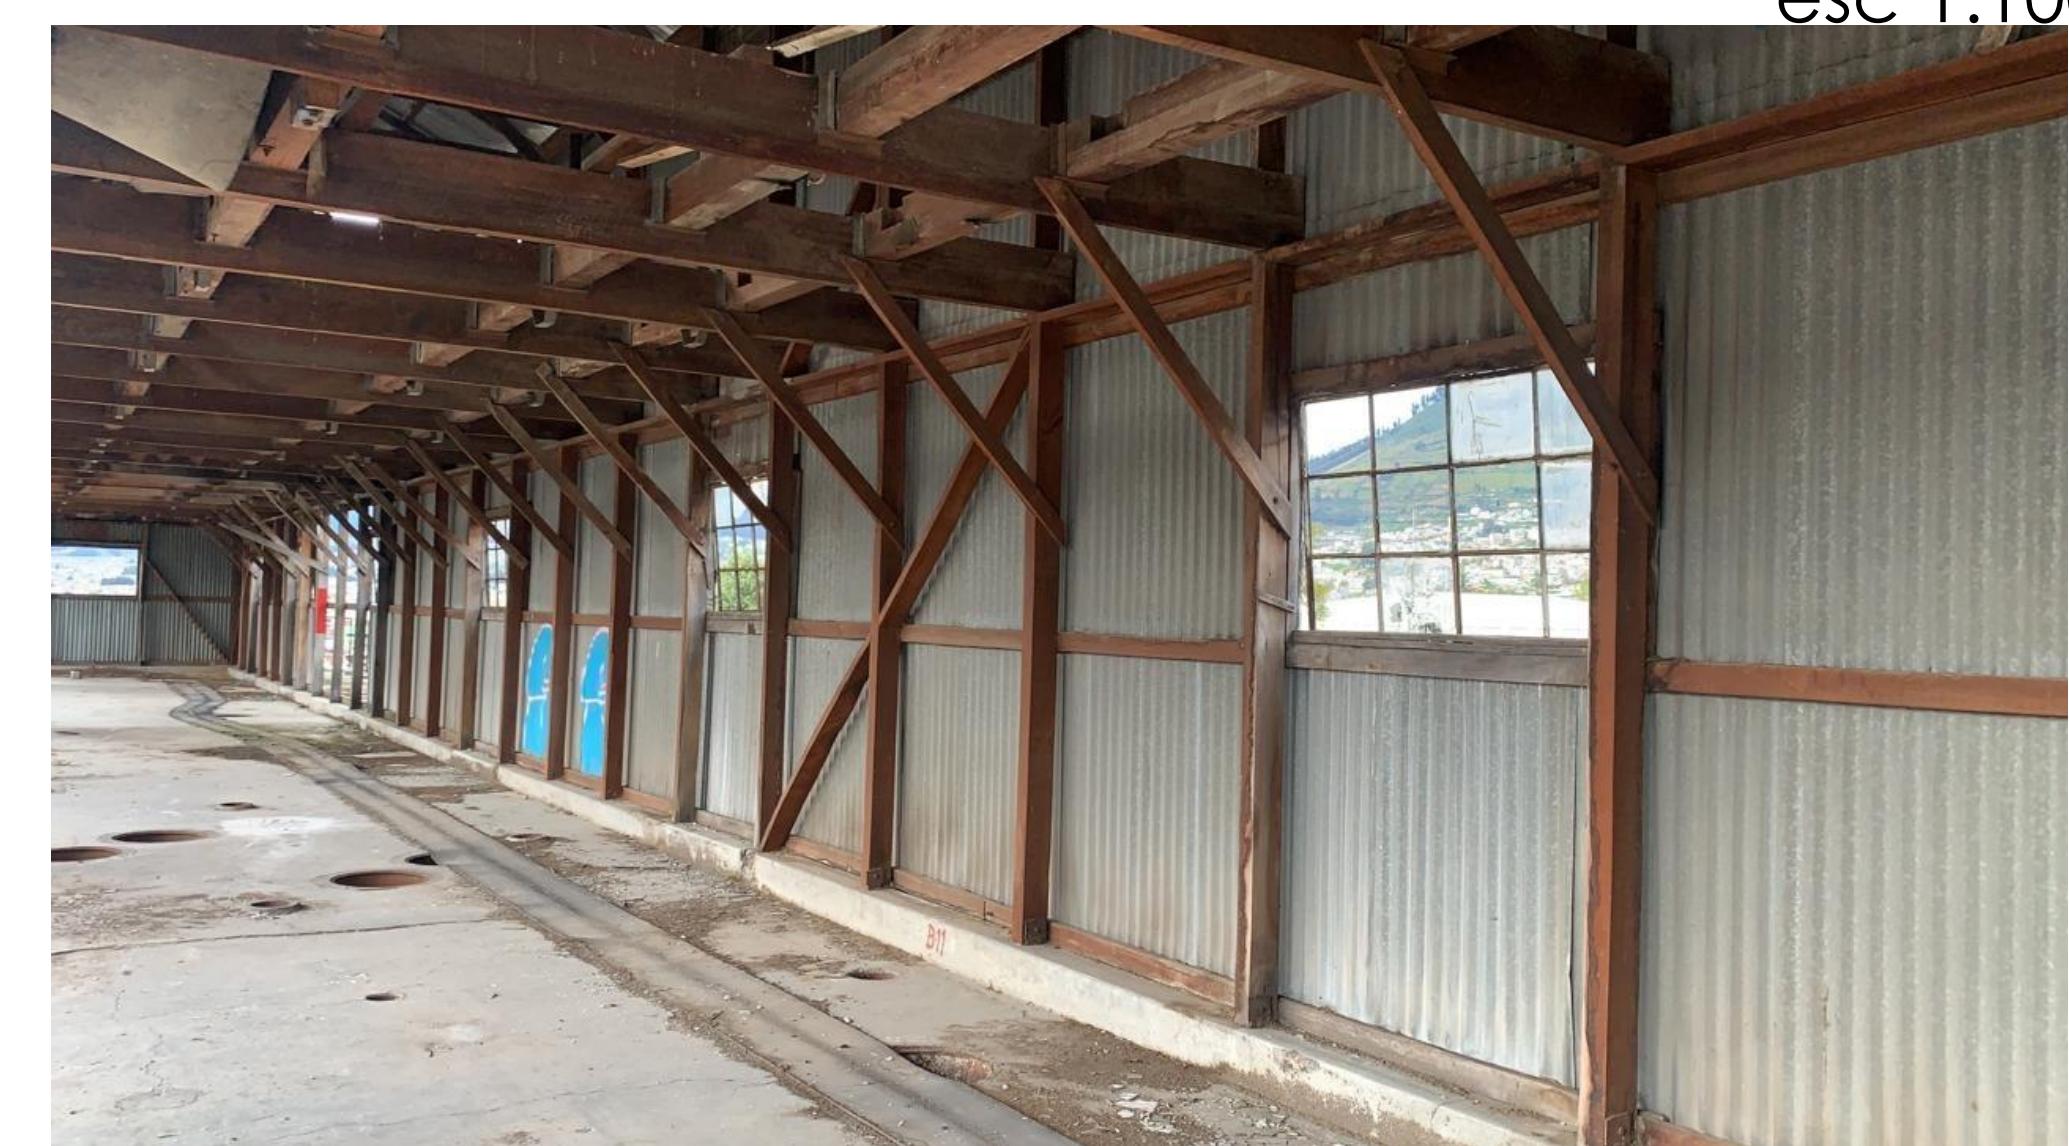
Silos nivel +25.26, estructura de madera deteriorada.

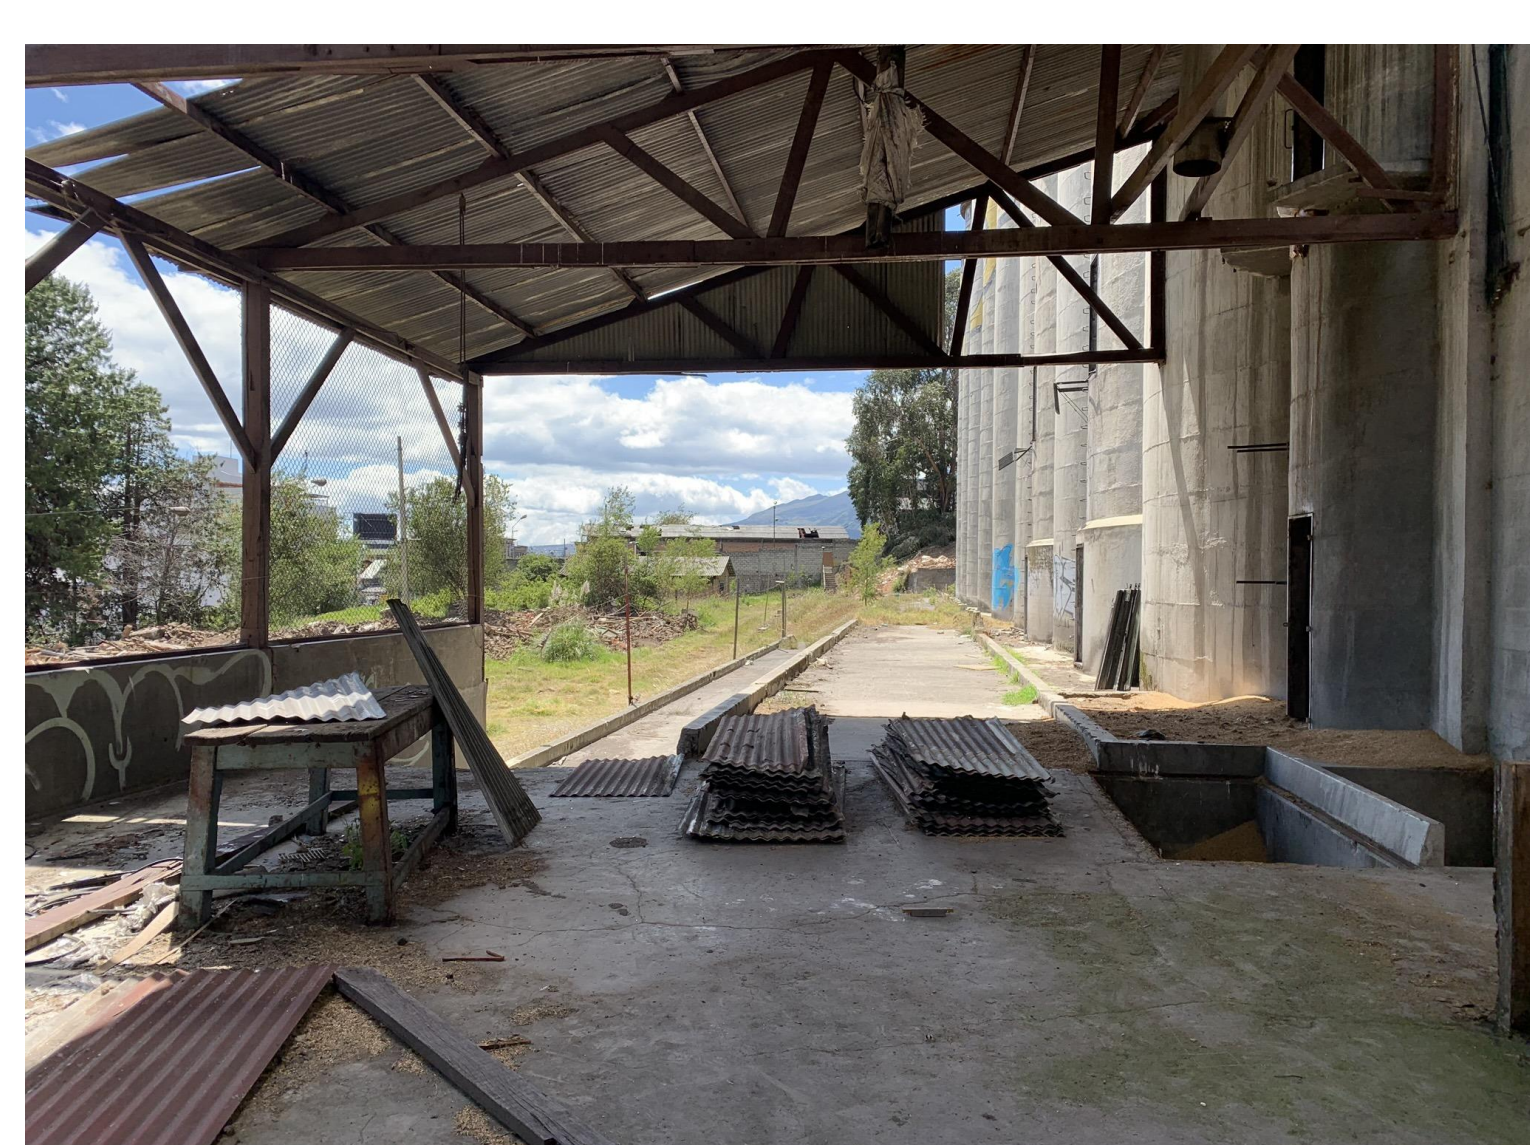
Silos nivel +25.26, paredes revestidas con plancha de zinc

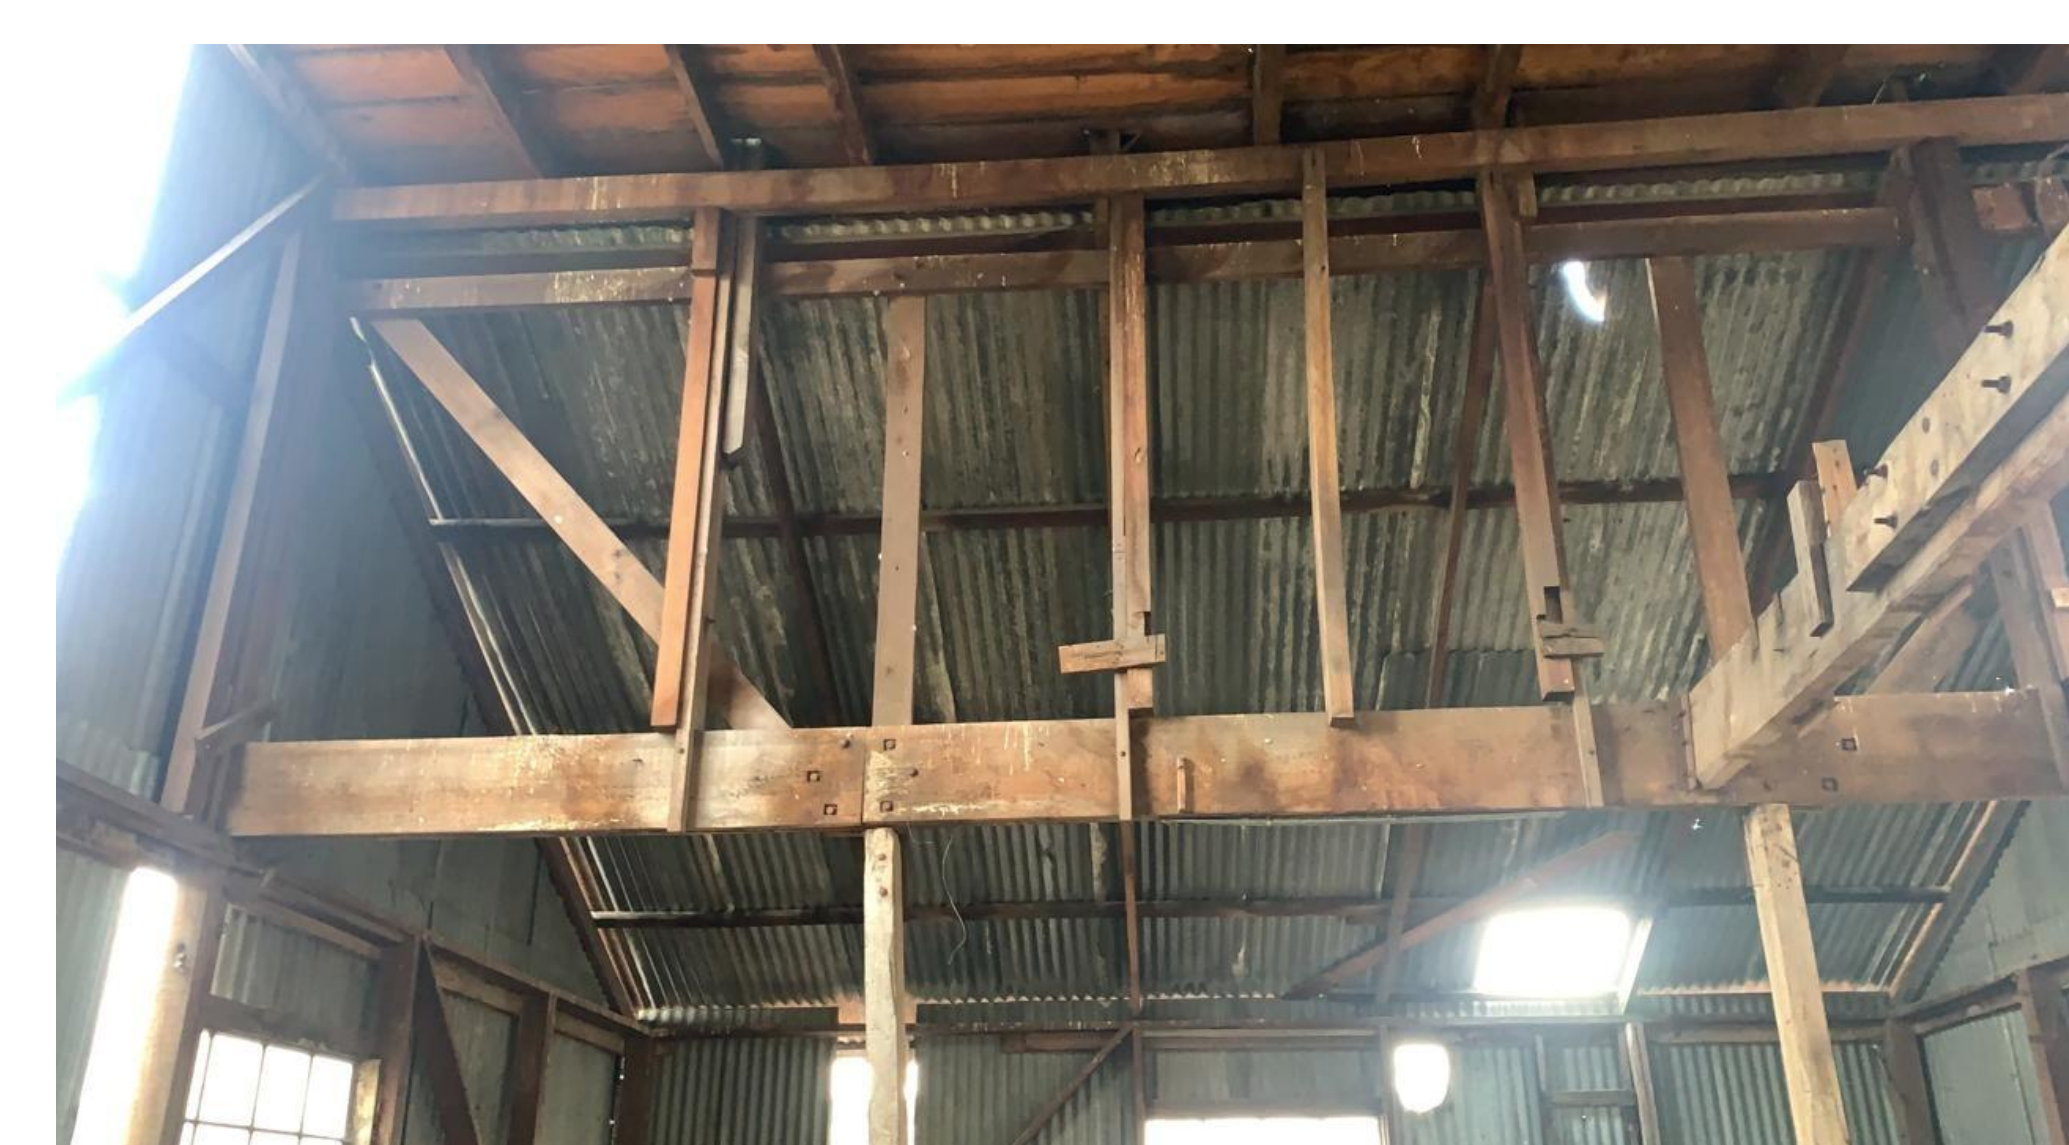
Vista interior casa de maquinas, cubierta con planchas de zinc.

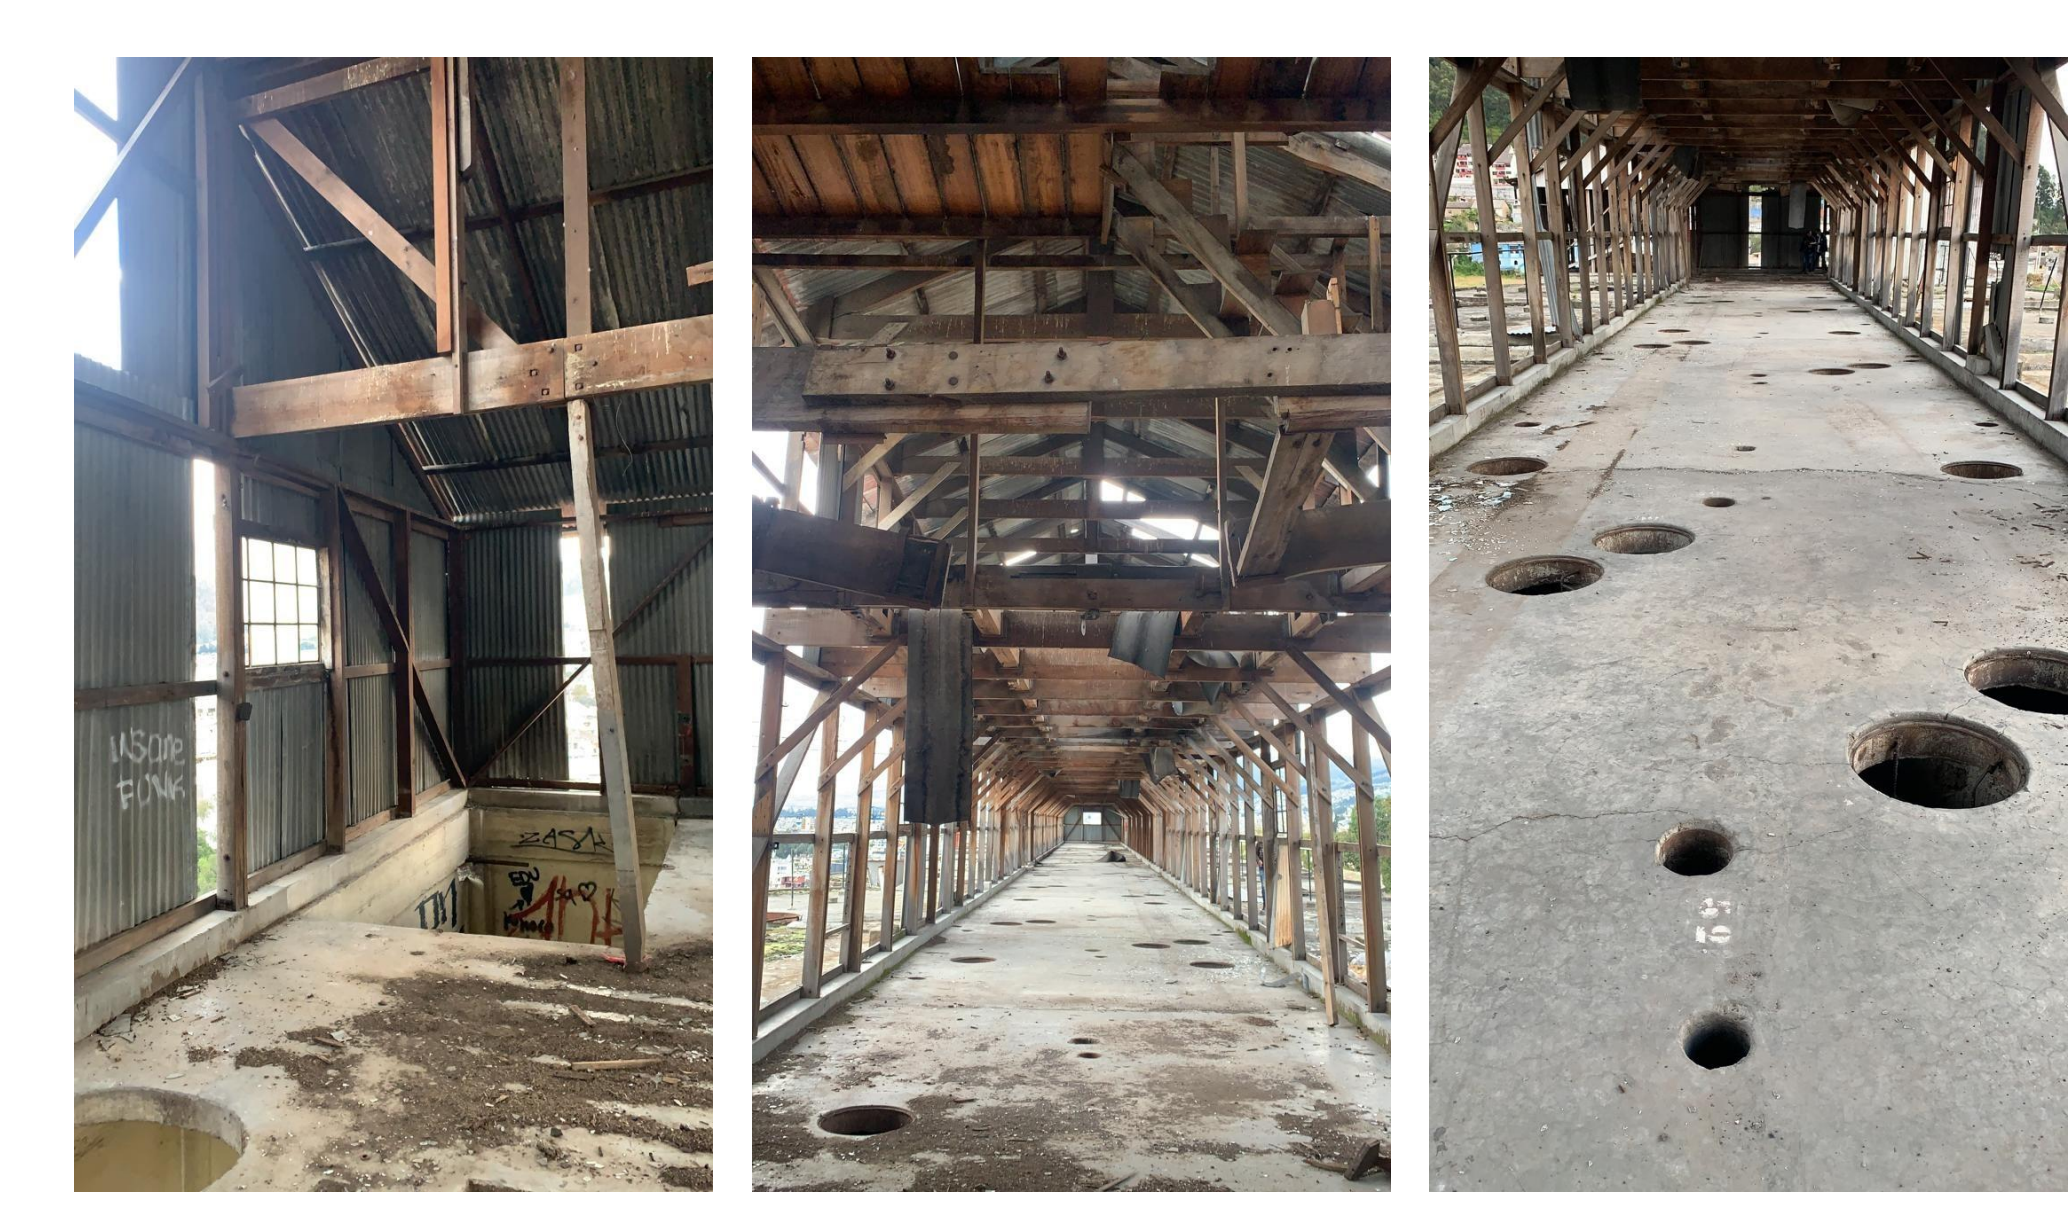
Silos nivel +25.26, estructuras deteriorada.
