Oficio Nro. GADDMQ-SGSG-2020-2582-OF

**Asunto:** SOLICITUD INFORME TÉCNICO DE PREDIO

**INFORME TÉCNICO**  
**EVALUACIÓN Y CALIFICACIÓN DE RIESGO**  
 Fecha de evaluación: 11/05/2020

**1 UBICACIÓN E IDENTIFICACIÓN**

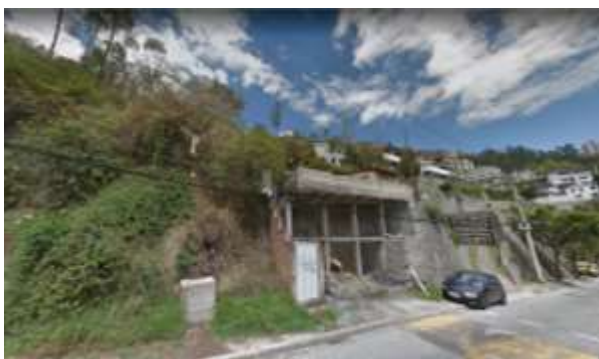
Fotografía 8.1.1 Vista frontal del predio 530987

- Más arriba, se encuentra construido un muro de hormigón lanzado como parte de la protección del talud y una cuneta de coronación el cual desfoga en el sistema de conducción de aguas lluvias que tiene el predio. (Mapa 9.2) (Ver Fotografía No. 8.1.1 y 8.1.5)

- El alto riesgo por movimientos en masa puede ser mitigado al completar la construcción de muros de protección en los taludes expuestos a los efectos de la intemperie, así mismo, se recomienda efectuar trabajos preventivos de limpieza de los drenes en los muros existentes y en la cuneta de coronación.
- Se deberá llevar un mantenimiento tanto preventivo como correctivo dentro del predio.
- En vista de que el informe ha sido solicitado para realizar un proceso de declaratoria de propiedad horizontal, se recomienda a la entidad requirente continuar con el proceso administrativo correspondiente.

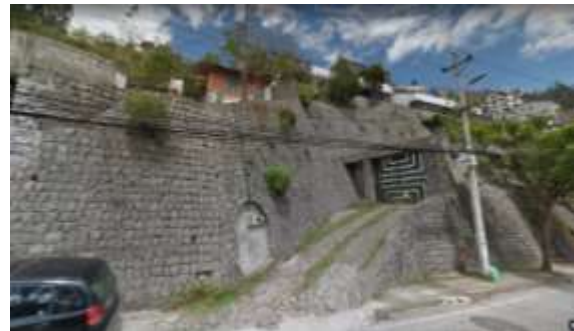
Fotografía 8.1.2 Vista frontal del predio 530987

- De la inspección realizada se verificó que el predio en estudio tiene 8 construcciones, de las cuales 6 están en el proceso de legalización por propiedad horizontal, motivo por el cual se realiza el pedido del informe de calificación de riesgos y se encuentran en la parte alta del predio. (Ver Fotografía No. 8.1.2 y 8.1.3)

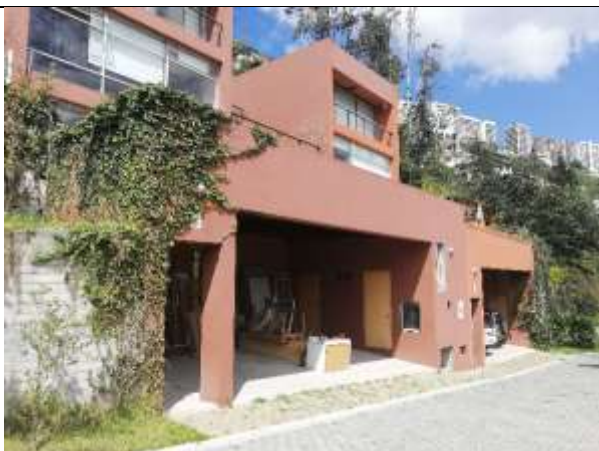
Fotografía 8.1.3: Casas 1 y 2

- Las 6 casas tienen un total de 12 departamentos, y han sido construidas de forma escalonada, respetando la forma del terreno, además estas construcciones cuentan con diseños estructurales y respetan las normas técnicas constructivas correspondientes. En la parte posterior de estas casas se encuentra construido un sistema de conducción de agua lluvia, lo que permite la protección de las construcciones y del talud.

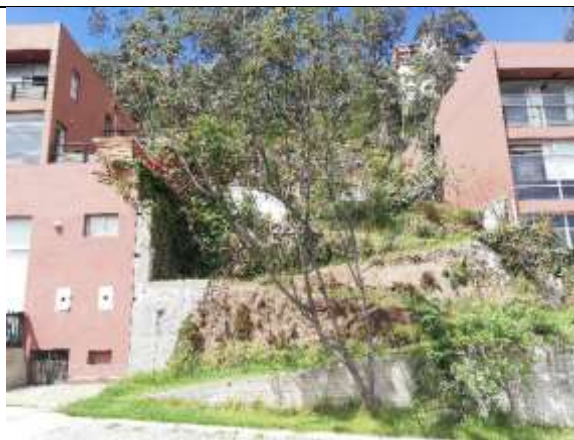
Fotografía 8.1.4.: Espacio verde

TIPO DE AMENAZA	NIVEL	DESCRIPCIÓN
Movimientos en masa (Deslizamientos)	ALTO	La zona donde se encuentra el predio inspeccionado se encuentra en área de pendientes fuertes (Ver Fotografía No. 8.1.4), y presenta condiciones geomorfológicas favorables para la generación de deslizamientos, y, según el Mapa de Susceptibilidad a Movimientos en Masa, disponible en la DMGR, se lo ha calificado como de <b>alta susceptibilidad a la generación de movimientos en masa. (Mapa No 9.5)</b>
Sísmica	ALTO	La fuente sísmica considerada de mayor peligrosidad para el DMQ es el Sistema de Fallas Inversas de Quito (SFIQ), las mismas que se extienden por aproximadamente 60 km de longitud, en sentido Norte-Sur, desde San Antonio de Pichincha hasta Tambillo, con un buzamiento promedio de 55° hacia el Occidente, la que podría generar potenciales sismos de magnitudes máximas entre 5,9 a 6,4 (escenario más probable); también, se debe considerar los posibles efectos topográficos y de sitio lo cual podría incrementar la intensidad del movimiento del suelo. Considerando estos antecedentes, se lo ha calificado con un <b>nivel de amenaza ante un sismo: alto.</b>

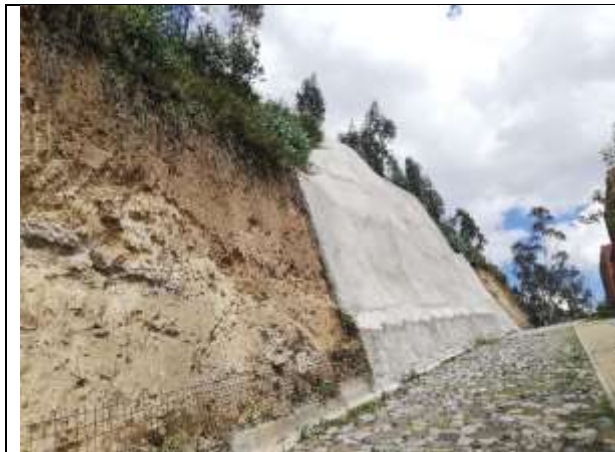
Variable	Características
Tipología	1 (Todas las edificaciones son del mismo tipo) (Ver fotografías)
Sistema Estructural	Pórticos de hormigón armado
Material de Paredes	Bloque
Tipo de cubierta/entrepisos	Losas de hormigón armado
Nº de pisos	3
Estado de la edificación	Aceptable
Patologías estructurales	---
Irregularidades de la edificación	---
Observaciones generales	En algunos de los muros existe presencia de vegetación y sus drenajes se encuentran parcialmente taponado.

Fotografía 8.1.7. Muro de contención

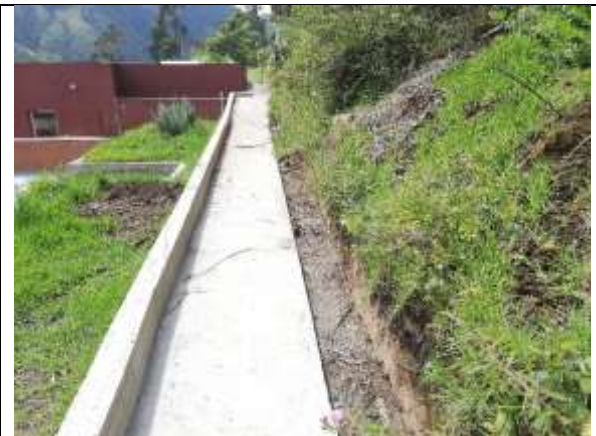
Fotografía 8.1.8. Cunetas
