**“ESTUDIOS PARA LA REHABILITACION DE LA CASA DE LOS SRS. MAJI  
CHIMBOLEMA MANUEL Y OTROS”**

**INFORME:  
MEMORIA FOTOGRÁFICA**

**CENTRO HISTÓRICO**

**QUITO, AGOSTO DEL 2021**

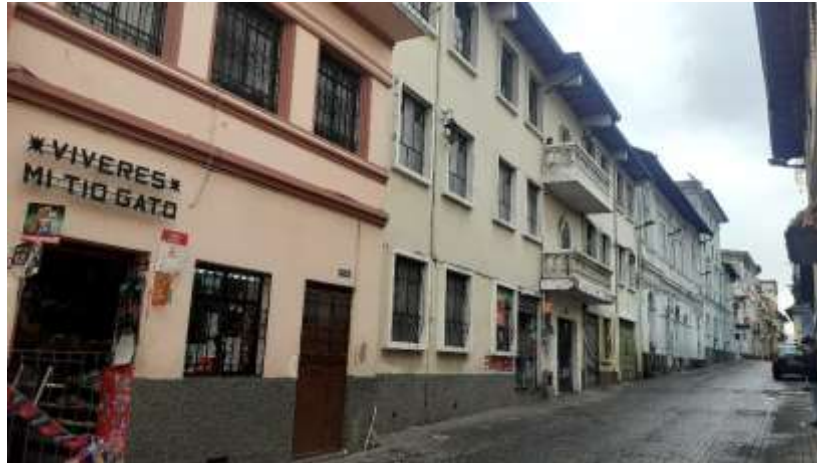
**F1.** Fachada urbana, hacia la calle Vicente León, el predio de la izquierda conserva su edificación, con un escaso valor arquitectónico, mientras que la edificación de la derecha conserva varios elementos arquitectónicos (cornisas, zócalos de piedra, columnas jónicas, entre otros).

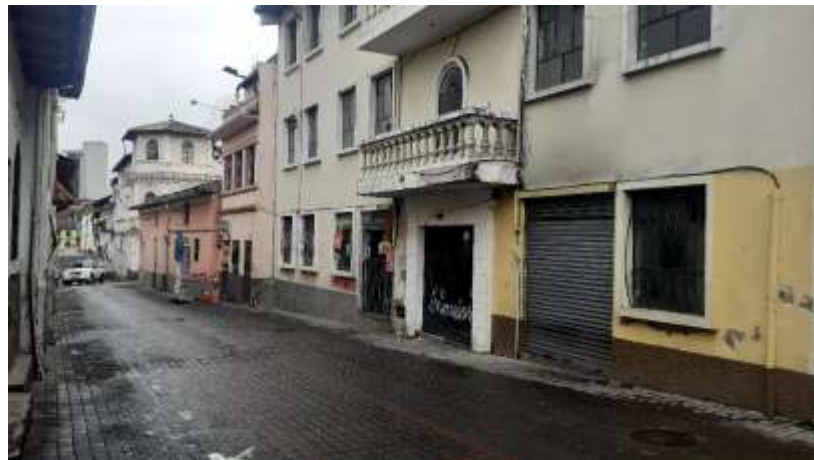
**F2.** Imagen frontal de la casa, en la fachada se puede apreciar un nivel medio de deterioro por falta de mantenimiento, los daños más grandes se dan en los balcones ya que se observa un desprendimiento del enlucido.

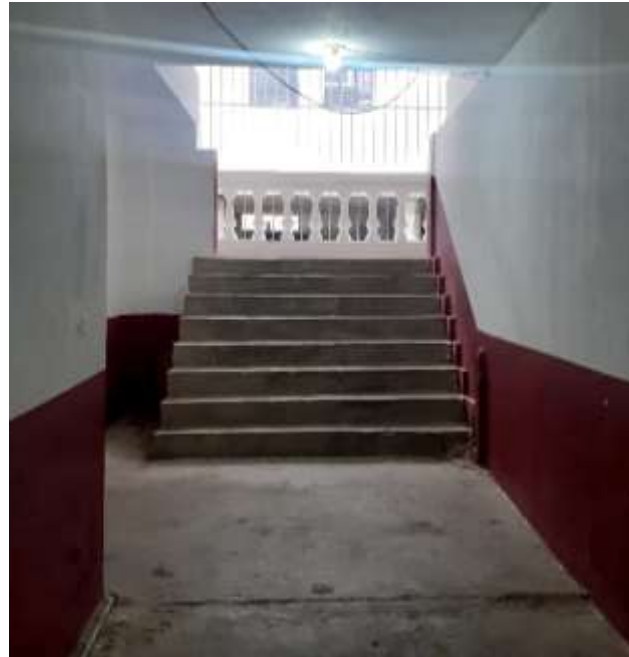
**F3.** Imagen de acceso principal, se puede apreciar una grada imperial, la cual no tiene ningún tipo de revestimiento, de manera que empiezan aparecer huecos en el piso.

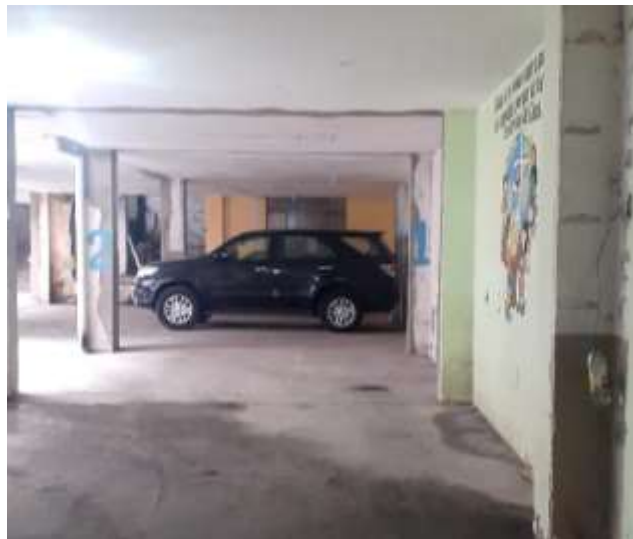
**F4.** Imagen de acceso vehicular, deterioro de pintura por falta de mantenimiento.

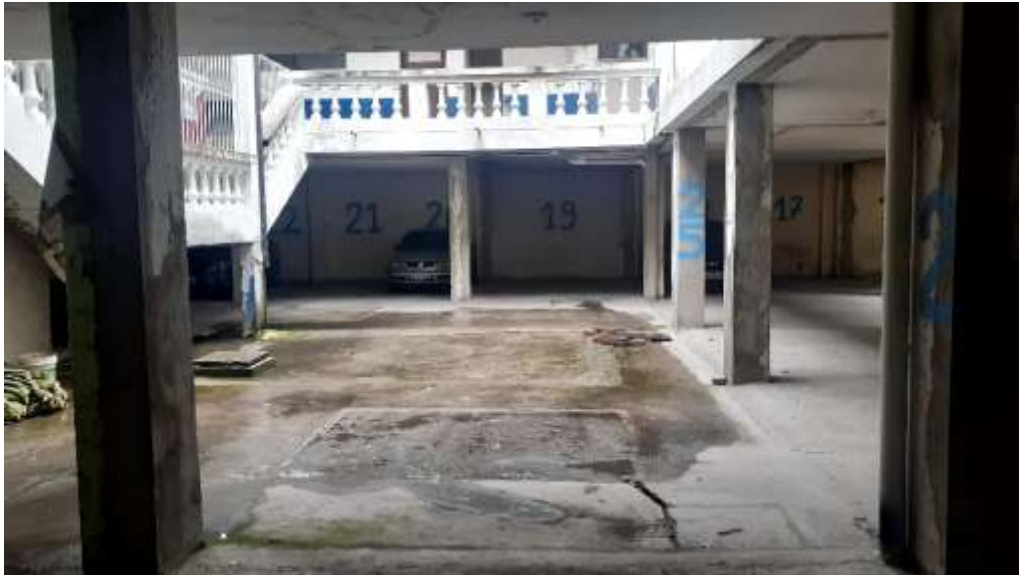
**F5.** Imagen de pozo de luz # 1, se aprecia el buen estado de su estructura (columnas de hormigón armado), pero existe deterioro de pintura por falta de mantenimiento.

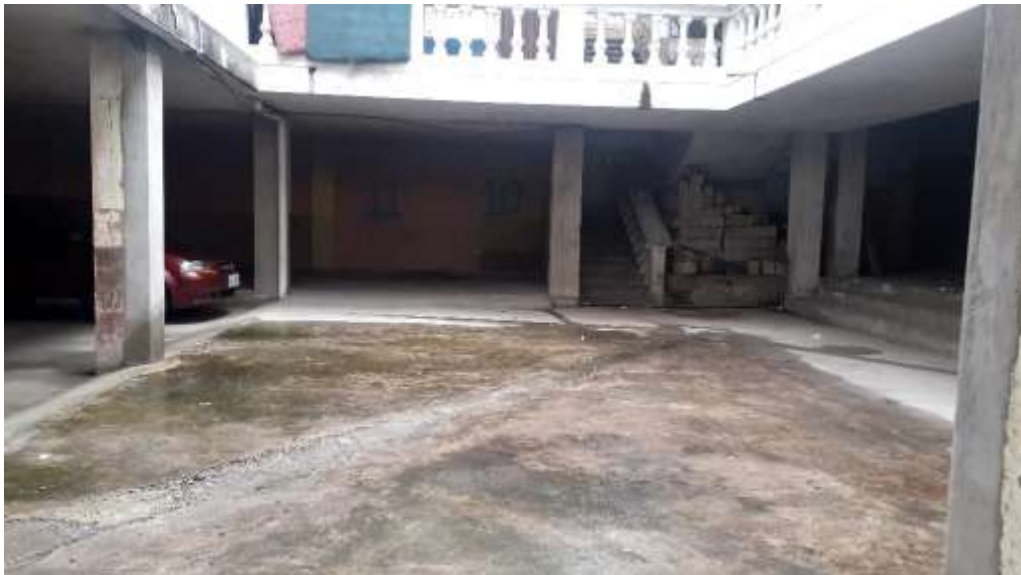
**F6.** Imagen de pozo de luz # 2, se aprecia el buen estado de su estructura (columnas de hormigón armado), pero existe deterioro de pintura por falta de mantenimiento y desgaste del masillado del piso.

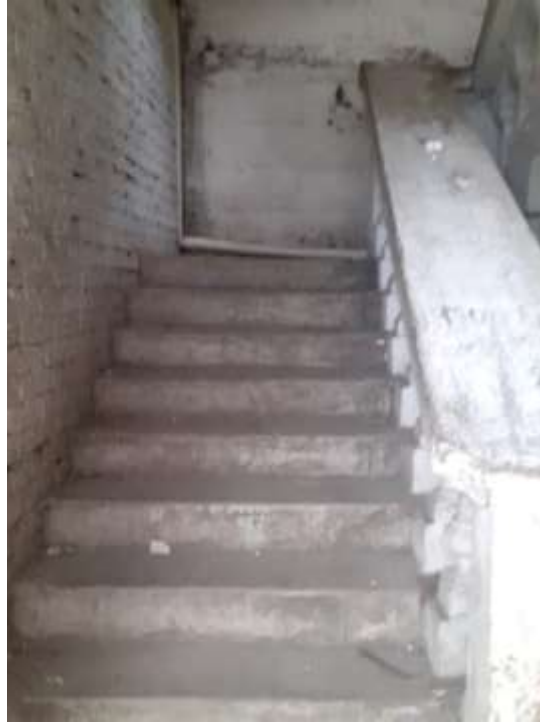
**F7.** Imagen de gradas posterior, las cuales se encuentran en buen estado, únicamente hay que darles mantenimiento.

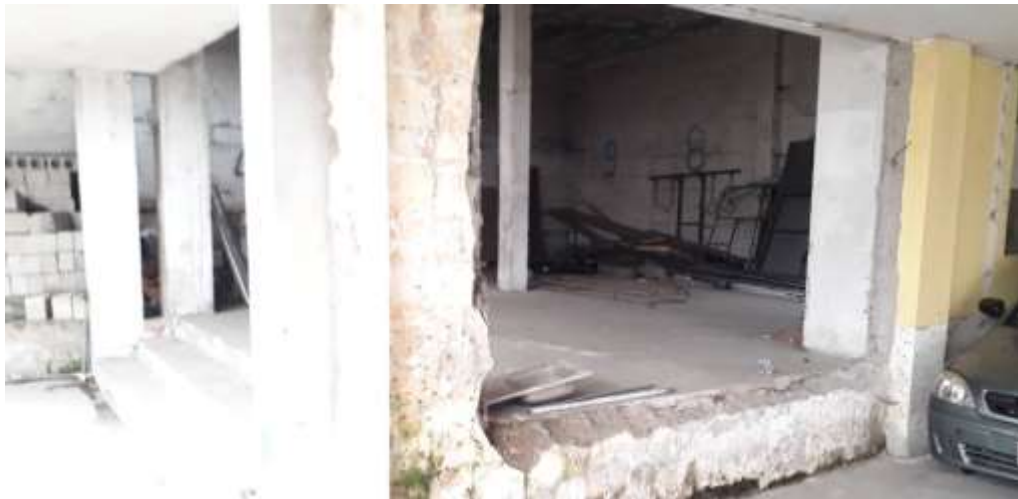
**F8.** Imagen de bodega en planta baja, la cual tiene una pared derrocada, además se puede apreciar que la estructura de la edificación se encuentra en buen estado.

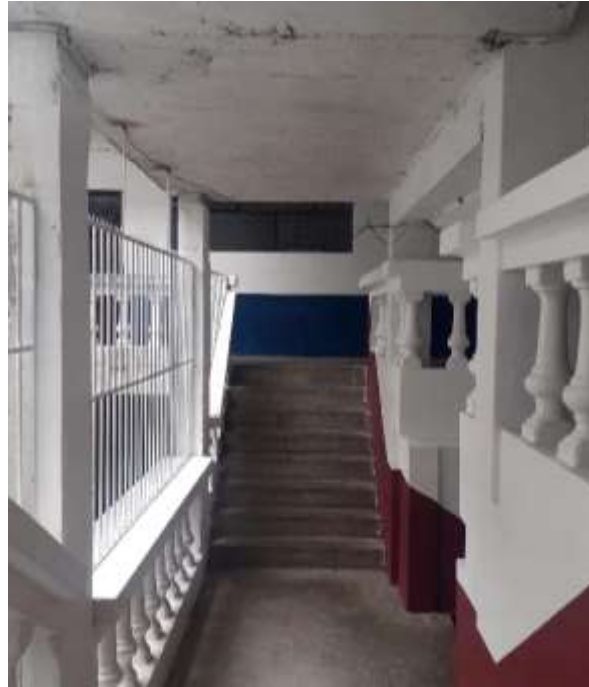
**F9.** Imagen de acceso al Niv. + 3.26, en donde se puede apreciar que se encuentran en buen estado.

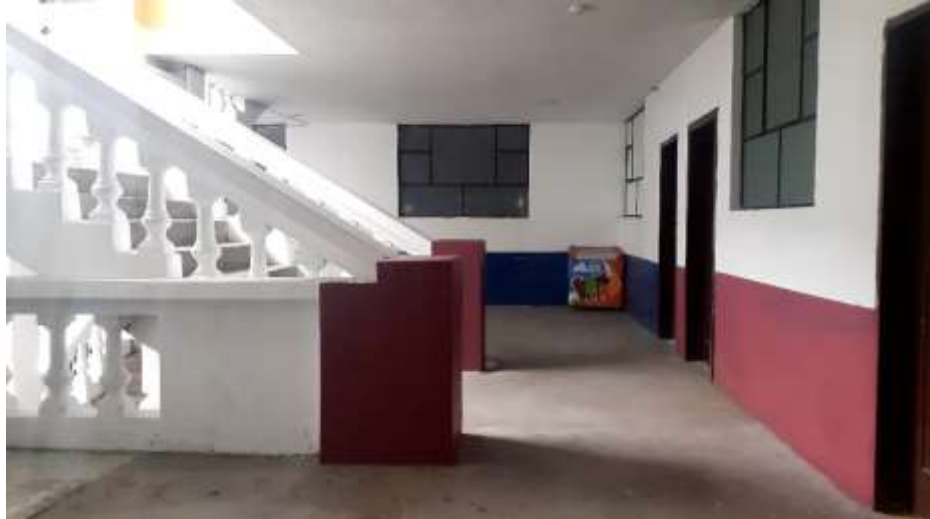
**F10.** Imagen de gradas Niv. + 3.26, se encuentra en buen estado, se observa que el piso no tiene ningún tipo de revestimiento.

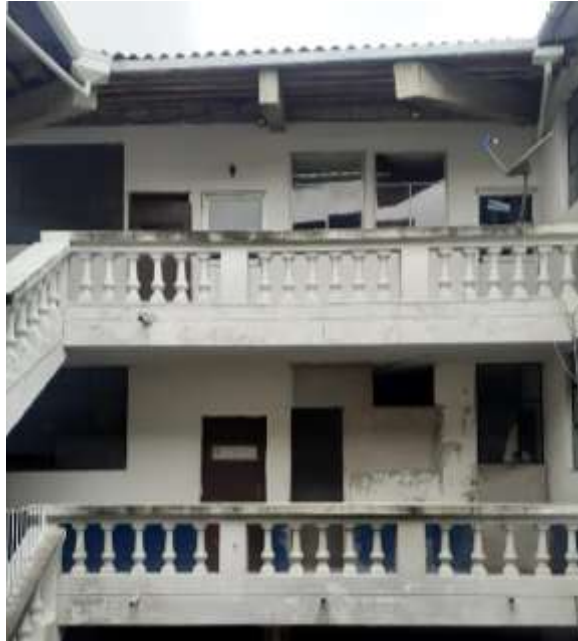
**F11.** Imagen de pozo de luz # 1, se observa que existe un desgaste de la pintura por falta de mantenimiento, además se observa la aparición de hongos ocasionada por la lluvia.

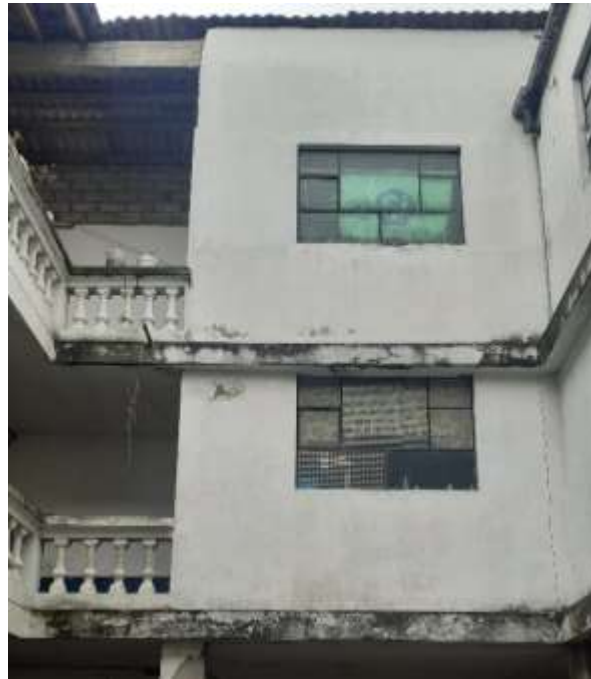
**F12.** Imagen de pozo de luz # 2 se observa que existe un desgaste de la pintura por falta de mantenimiento, no posee canales de agua lluvia, además se observa la aparición de hongos ocasionada por la lluvia.

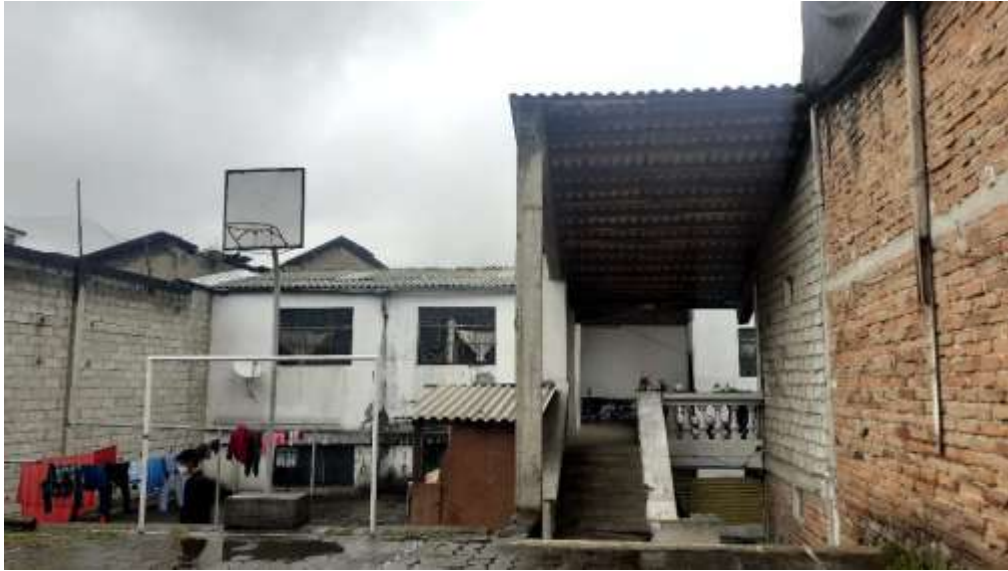
**F13.** Imagen de patio posterior, el patio tiene un recubrimiento de adoquín, se cubre cierta parte de la grada y existe un deterioro de pintura.

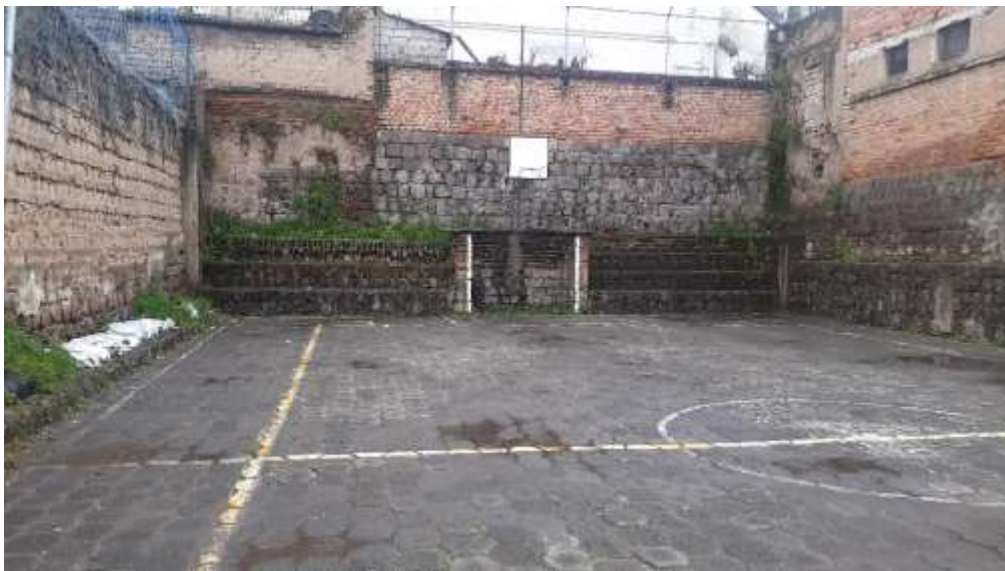
**F14.** Imagen de patio posterior, el patio tiene un recubrimiento de adoquín, a la izquierda se observa un muro de adobe, al frente y el lado derecho se observan muros de piedra y ladrillo.

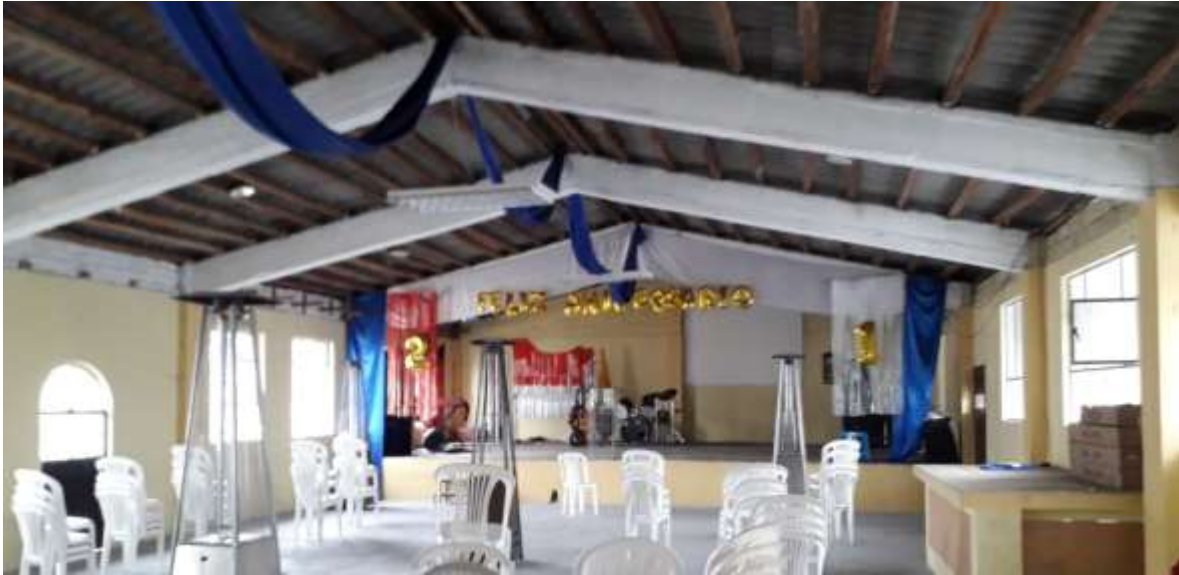
**F15.** Imagen salón de copropietarios, se encuentra en buen estado, tiene vigas de hormigón armado, existen un entramado de madera y la cubierta es de eternit.

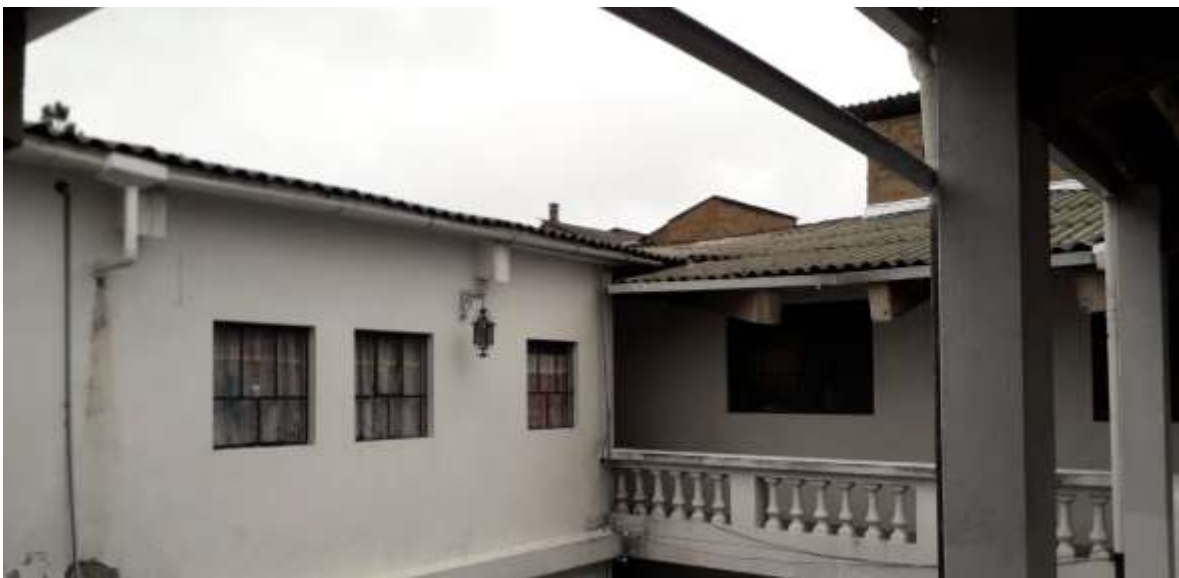
**F16.** Imagen pozo de luz # 2, se observa que existe un desgaste de la pintura por falta de mantenimiento.

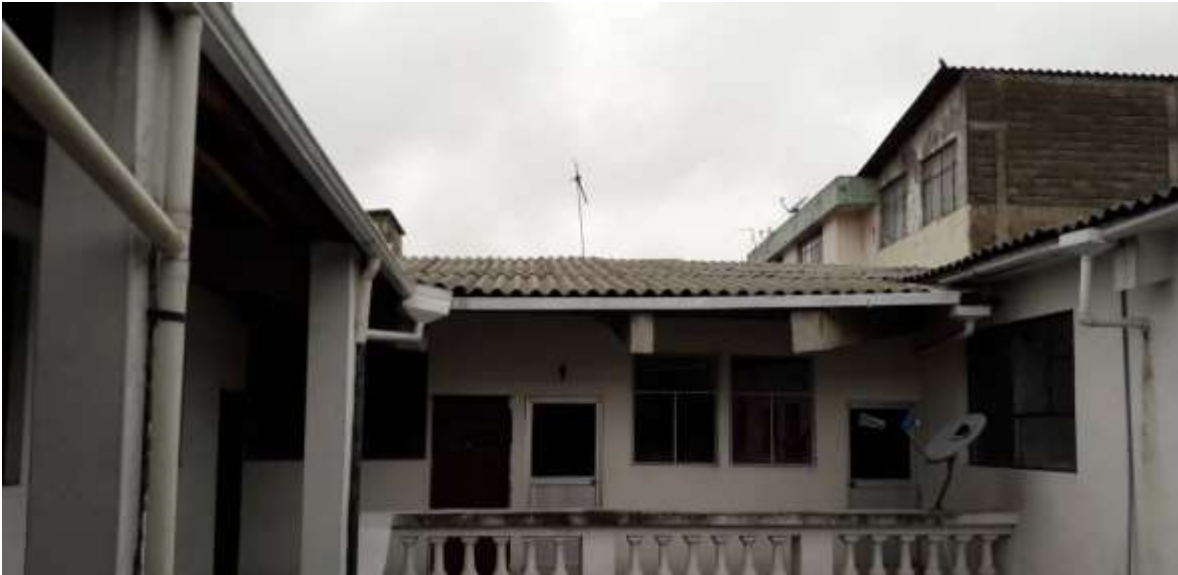
**F17.** Imagen pozo de luz # 1 se observa que existe un desgaste de la pintura por falta de mantenimiento.

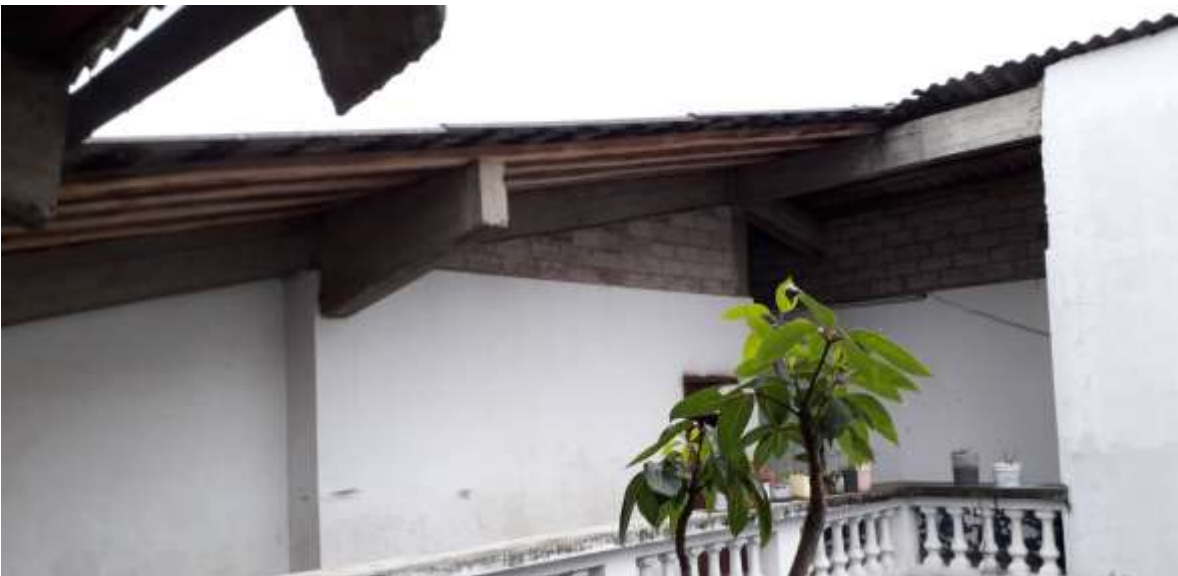
**F18.** Imagen de cubierta, se observa que las vigas principales son de hormigón armado y se encuentran en perfectas condiciones.

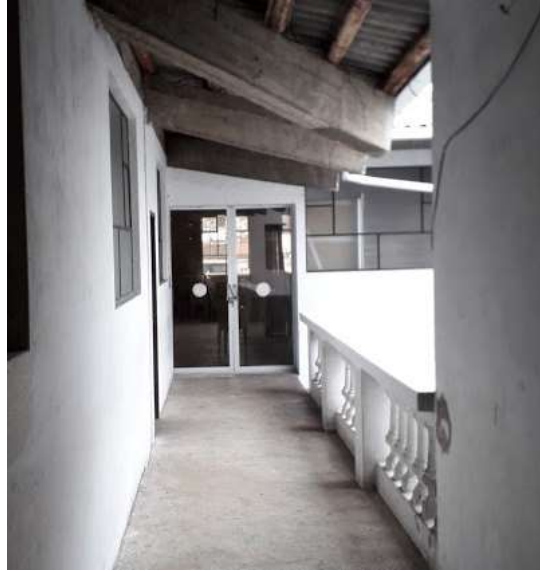
**F19.** Imagen pasillo patio # 1, se observa en buen estado

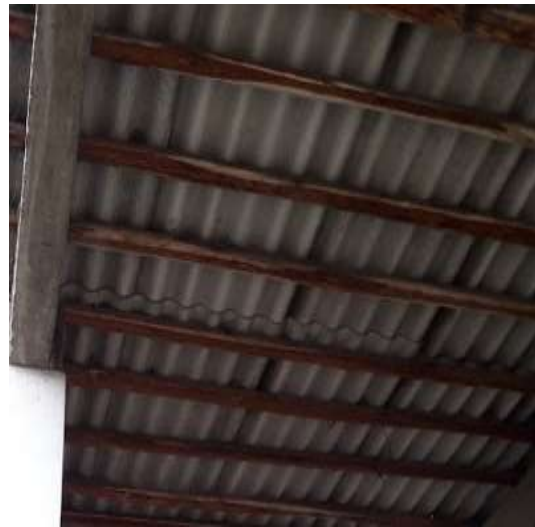
**F20.** Imagen de cubierta, se observan que los elementos estructurales se encuentran en buen estado.
