# Informe:

## EVALUACIÓN RÁPIDA DE VULNERABILIDAD SISMICA. PROYECTO "HOTEL QUITO"

Responsables Técnicos:      Ing. Carlos Andrés Celi Sánchez MSc.  
   Ing. José Daniel Poveda Hinojosa. MSc.

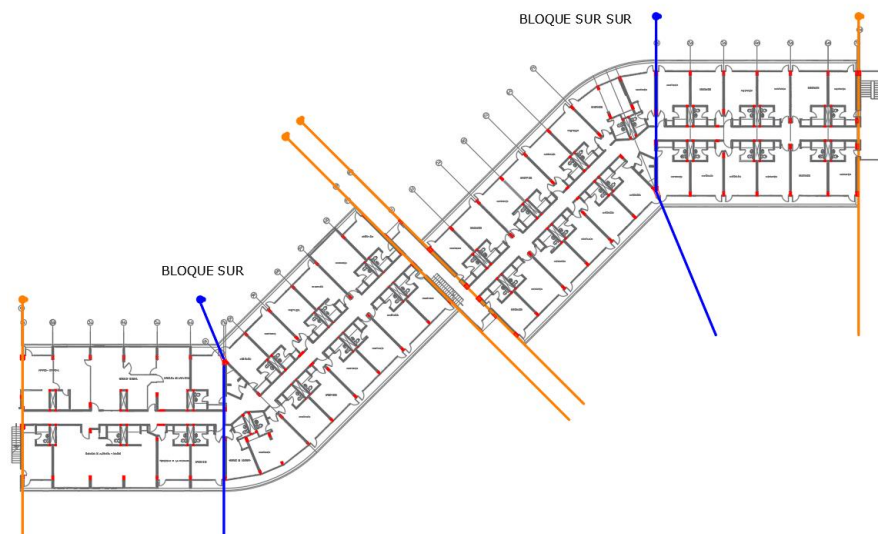
Figura 7. Planta Bloque Sur Sur y Bloque Sur

El bloque Sur y el bloque Sur Sur poseen medio subsuelo, que dependiendo de cómo se genera la interacción con el muro de contención, podría inducir efectos negativos de torsión en planta. A su vez, cada bloque arquitectónico, se encuentra dividido estructuralmente por la mitad con una junta de construcción que se marca de color azul en la [Figura 7](#). Entre los bloques estructurales, se han sellado las juntas con materiales rígidos, lo cual también podría inducir torsión o golpeteo entre estructuras. Las paredes divisorias del subsuelo son mamposterías de bloque entre pórticos con espesores entre 15 a 26cm con ventanas a media altura del desarrollo de la mampostería, generando una columna corta en el pórtico (mecanismo de falla frágil). Las mismas paredes divisorias generan un aporte considerable a la rigidez y la capacidad lateral ante eventos sísmicos ([Mohammad Noh, Liberatore, Mollaioli, & Tesfamariam, 2017](#)). No obstante, el comportamiento frágil de las mamposterías y los diferentes modos de falla producto de las interacciones entre el pórtico-mampostería, bloque-mortero o bloque-bloque ([Caiza & Viera, 2017](#)) afectan directamente al desempeño estructural de la estructura local y globalmente; Además, para el paso de las instalaciones, existen ductos verticales conformados por cuatro columnas adicionales con dimensiones aproximadas de 20x20cm. Estas cuatro columnas están conectadas perimetralmente mediante mamposterías de 15cm de espesor para formar el ducto. En elevación, esta mampostería no tiene contacto con la losa superior, por lo que genera la misma afectación estructural denominada columna corta.

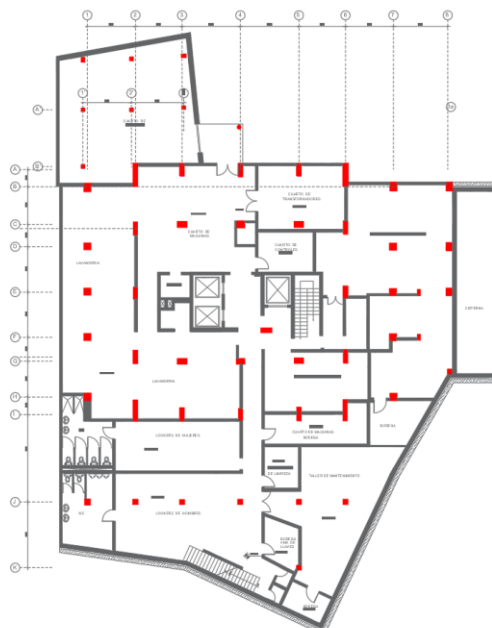
Figura 8. Planta Bloque Central Subsuelo

El bloque Central en elevación dispone de dos subsuelos, donde el subsuelo 2 está confinado en uno de sus lados por el muro de contención ([Figura 8](#).), lo que podría generar torsión en planta. El sistema de entripiso se considera como una losa unidireccional semejante a la de los bloques previamente descritos.

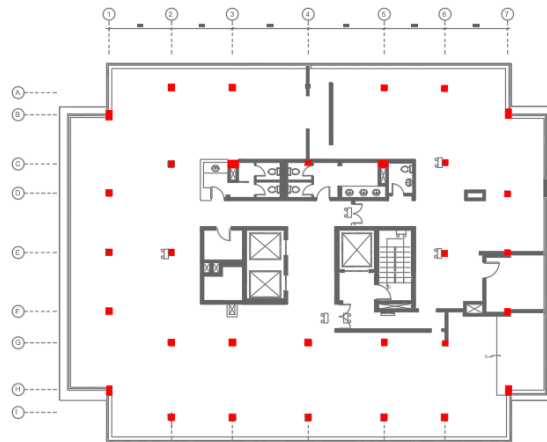
Figura 9. Planta Bloque Central (Piso 7)

En el último piso se encuentra el Restaurante como se indica en la [Figura 9](#), donde las dimensiones de columna presentan una notable reducción de dimensiones.

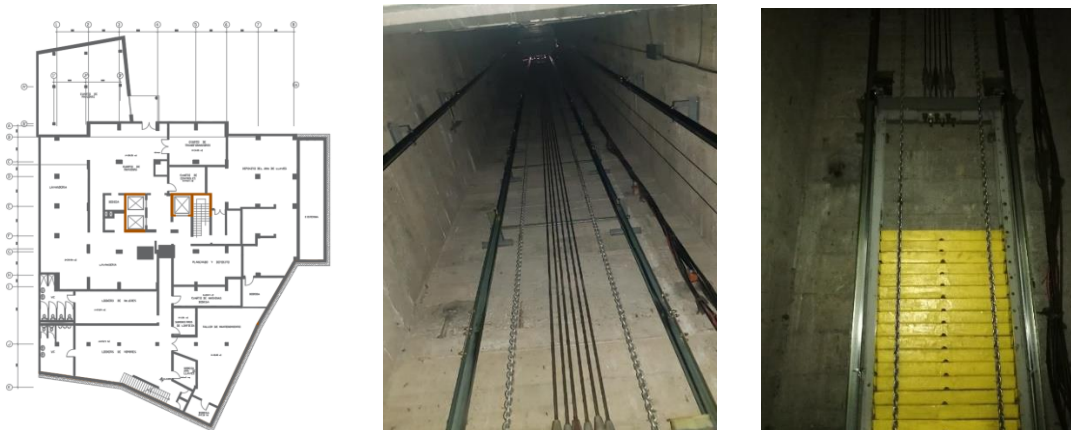
Figura 10. Bloque de ascensores

Del relevamiento de información en campo se pudo identificar que los ductos de ascensores están conformados por muros de hormigón armado, [Figura 10](#).

La presencia de estos muros aporta rigidez y capacidad adicional considerable, pero a su vez, es posible que provoquen efectos torsionales en planta agravantes en el desempeño estructural. En un análisis profundo es necesario considerar los efectos de torsión en planta para no subestimar la respuesta global y su desplazamiento lateral, y de esta manera no concluir que se cumplen los criterios de aceptación de manera errónea ([Flores, Charney, & Lopez-Garcia, 2018](#))

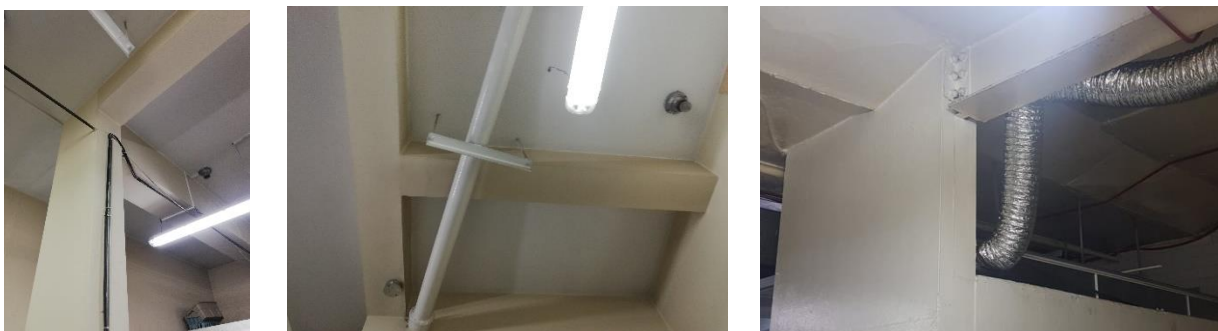
Figura 11. Conexiones entre elementos

En los subsuelos del bloque Central, es posible apreciar la configuración estructural de vigas y sobre todo conexiones viga-columna entre elementos de hormigón-hormigón y hormigón-acero como lo indica la [Figura 11](#). En diseños estructurales modernos, bajo las suposiciones de diseño sismorresistente del [ACI Committee 318 \(2019\)](#), estas conexiones se suelen diseñar con detalles especiales que proveen de ductilidad a la estructura garantizando una adecuada transferencia de esfuerzos a flexión y cortante. Debido a la fecha de construcción y las inspecciones realizadas lo más probable es que estos criterios no se cumplen aumentando su vulnerabilidad.

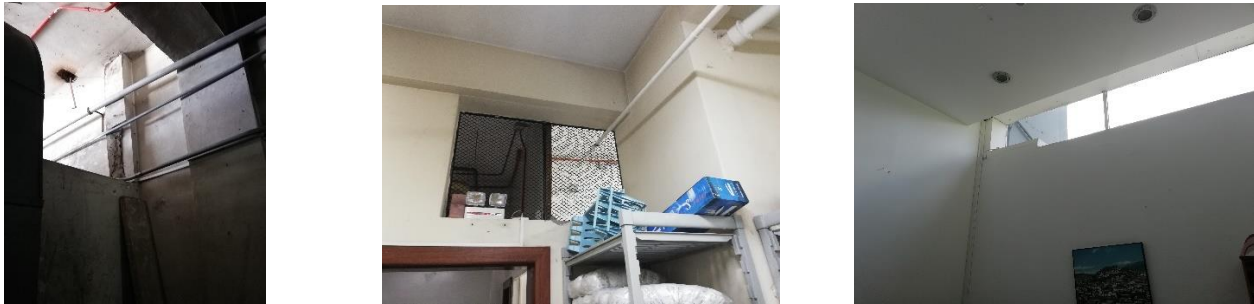
Figura 12. Columna corta

Así mismo, se pudo observar que existen restricciones de movimiento lateral a las columnas debido a la presencia de mamposterías como se indica la [Figura 12](#), en este caso existe una seria afectación estructural denominada **columna corta**.

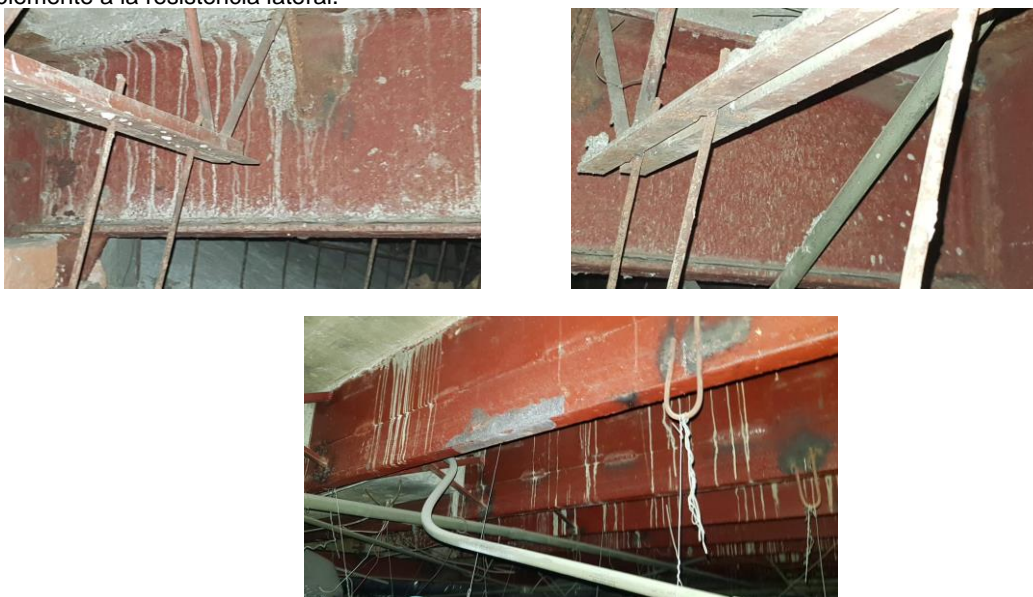
Figura 15. Bloque Norte Subsuelo 2

En el subsuelo 2 se pudo encontrar que existen perfiles de acero con suciedad por fundición y posible oxidación. Las pocas conexiones exploradas, como se puede observar en la [Figura 15](#), se consideran a corte por lo que no podrían aportar considerablemente a la resistencia lateral.

2. Mediciones de vibraciones ambientales para una mejor calibración de los modelos numéricos y evaluar los efectos de torsión en planta.
3. Inspecciones de en las soldaduras de los elementos de acero que se sugieren métodos no destructivos de exploración en soldaduras como inspección con partículas magnéticas, ultrasonidos, radiografías, tintas penetrantes, entre otros ([Encarnación, 2010](#)). Para decidir el método requerido deberá conocerse el tipo de conexión a analizar y las limitaciones de cada método.

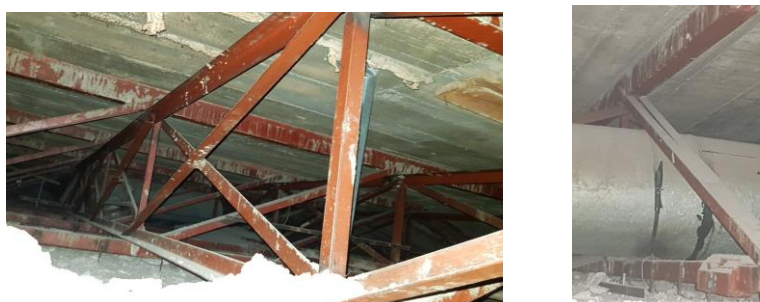
Figura 16. Bloque Norte Cubierta

En la cubierta, parte de la ampliación las cerchas principales soportan una losa maciza, pero el flujo de carga de la losa lateralmente no queda claro cómo se indica en la [Figura 16](#).

Así mismo las conexiones de las cerchas se consideran como apoyos simples sin que estos puedan aportar significativamente a la resistencia lateral. Los criterios para las conexiones entre elementos de hormigón y acero deben cumplir con los requisitos de cuerpos normativos con el fin de asegurar una adecuada transferencia de fuerzas y esfuerzos como lo indica el [ACI Committee 318 \(2019\)](#). Debido a que la exploración fue limitada, no se tiene absoluta certeza del estado de todas las conexiones originales ni ampliaciones.

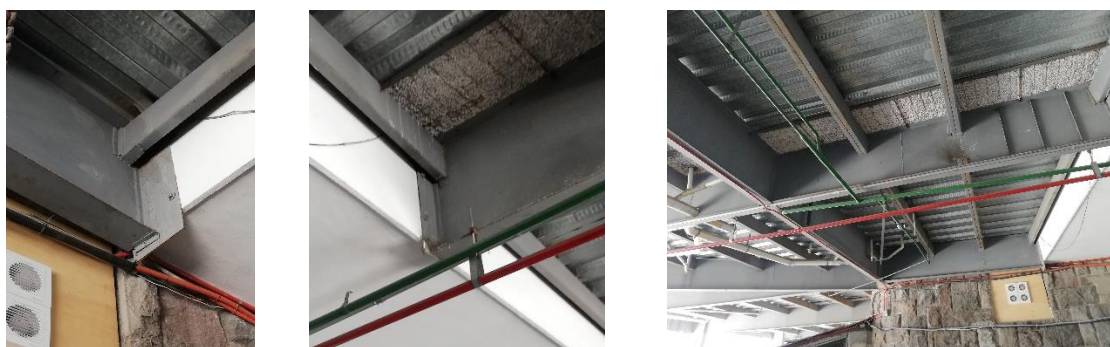
Figura 17. Ampliación Bloque Norte Piso 1

En la [Figura 17](#) se muestra una de las ampliaciones que se ancla al muro perimetral del bloque Norte. Se puede apreciar que las conexiones simples y con poca atención a los detalles. Sin mayor análisis se puede suponer que el diseño de la ampliación no considera la interacción dinámica sísmica de todo el sistema.
