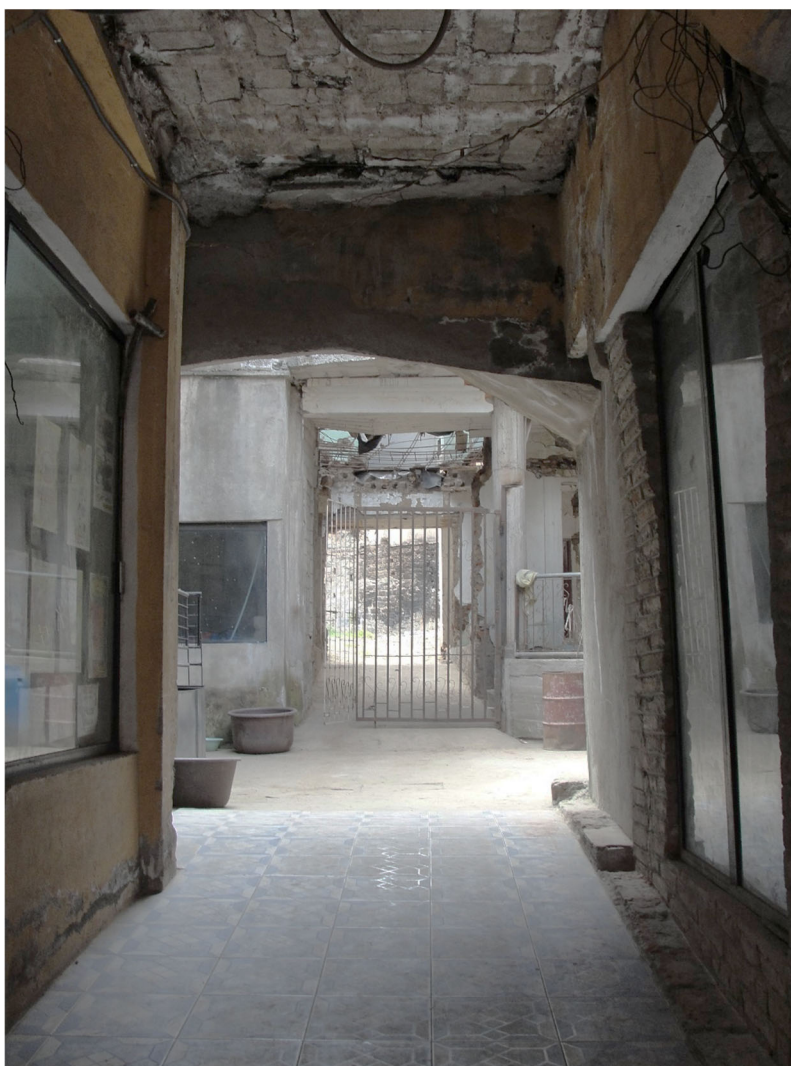
ZAGUÁN DE ACCESO AL INMUEBLE.

SE APRECIA LA INCLUSIÓN DE ELEMENTOS DE HORMIGÓN Y LA ALTERACIÓN DE LA TIPOLOGÍA ORIGINAL. ESTOS ELEMENTOS DE HORMIGÓN CUMPLEN LA FUNCIÓN ESTRUCTURAL DE SOSTENER LA PARED MEDIANERA DEL PREDIO COLINDANTE, POR LO TANTO NO SE PUEDEN RETIRAR.

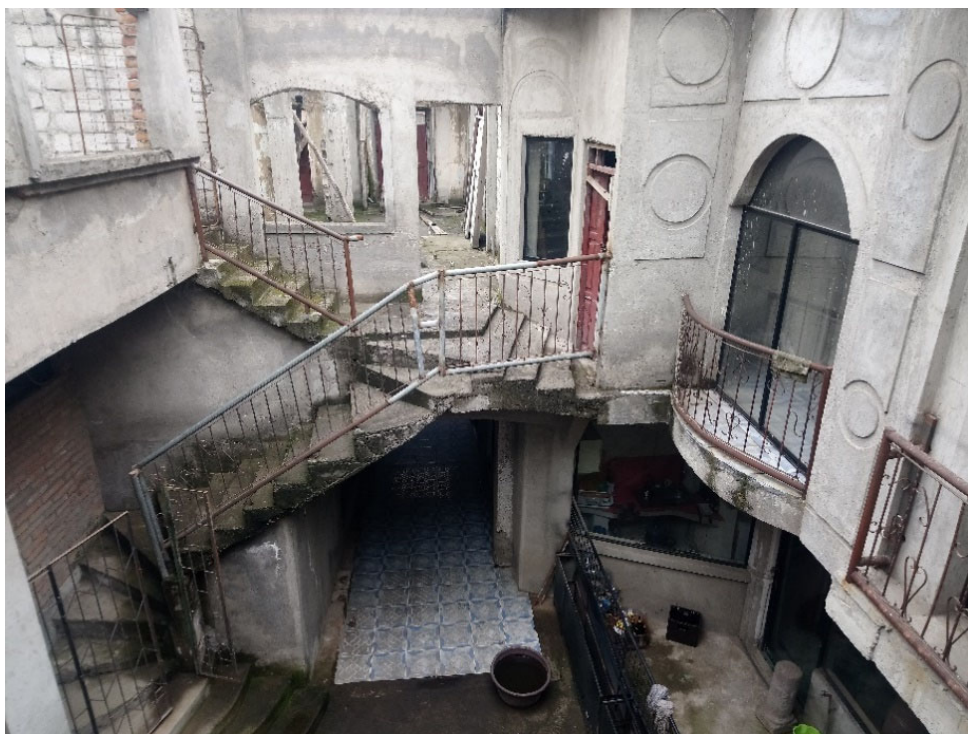
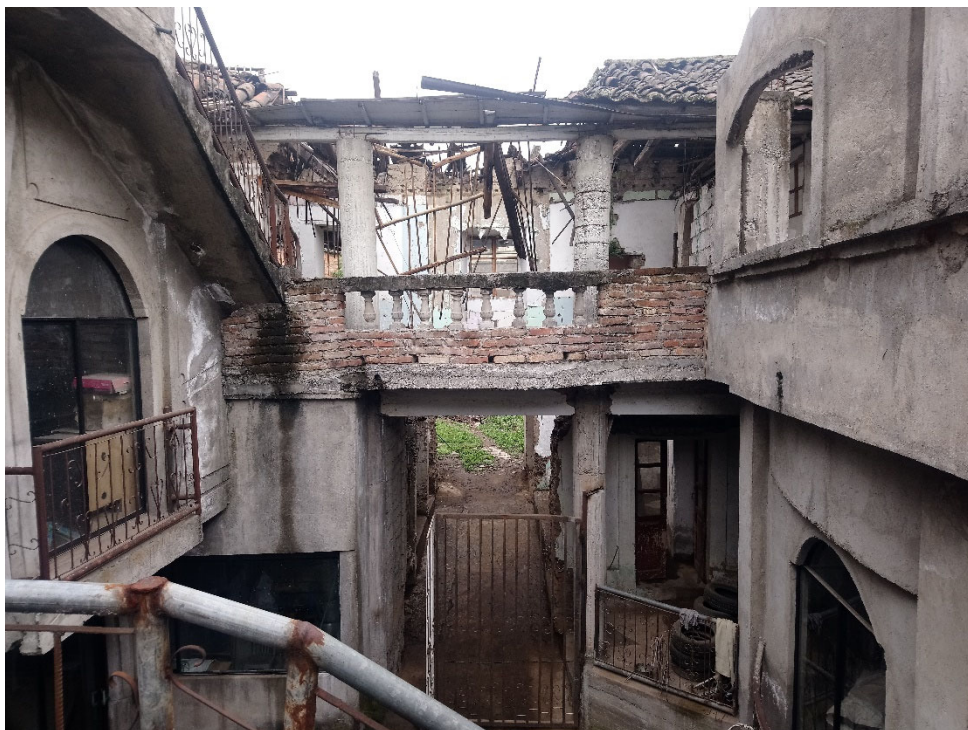
PATIO CENTRAL.
SE EVIDENCIA LA AÑADIDURA DE ELEMENTOS DE HORMIGÓN, AFECTANDO LA TIPOLOGÍA ORIGINAL.

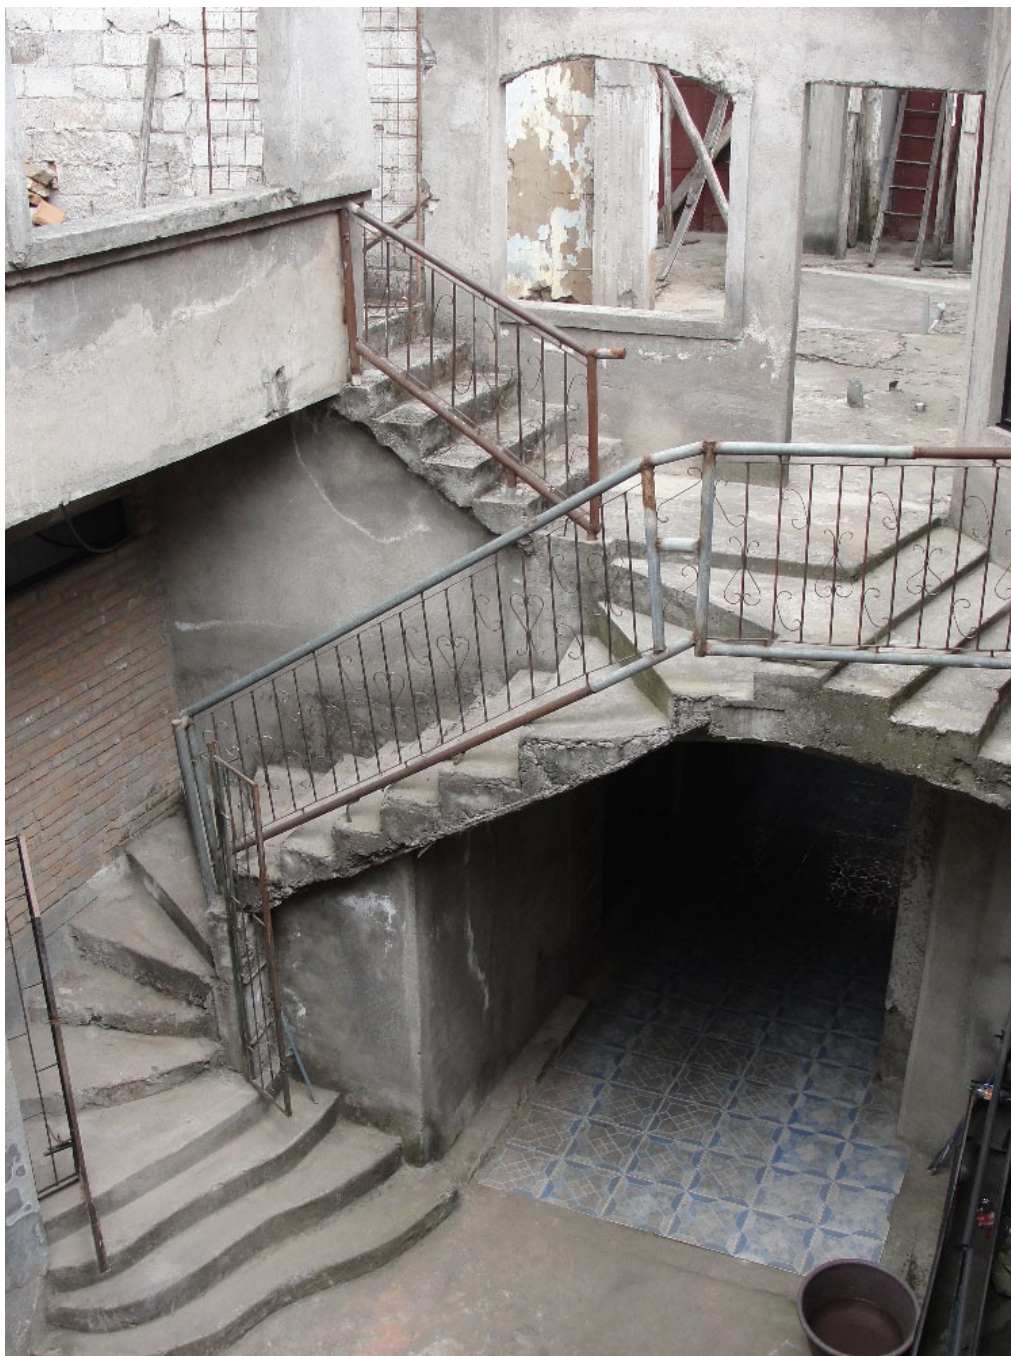
PATIO CENTRAL ALTERADO EN SU TIPOLOGÍA ORIGINAL.

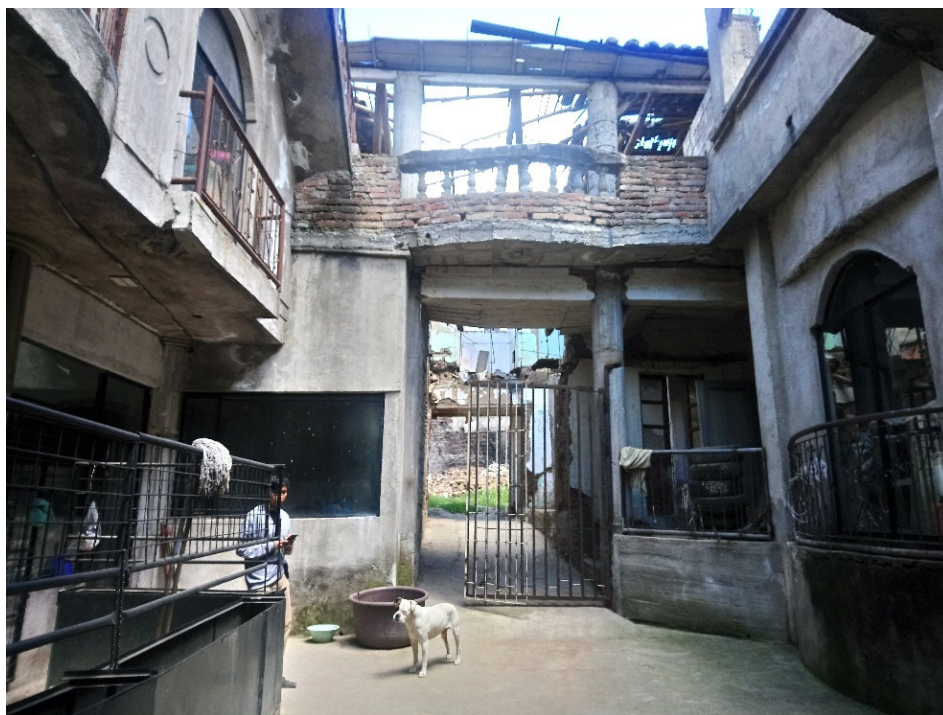
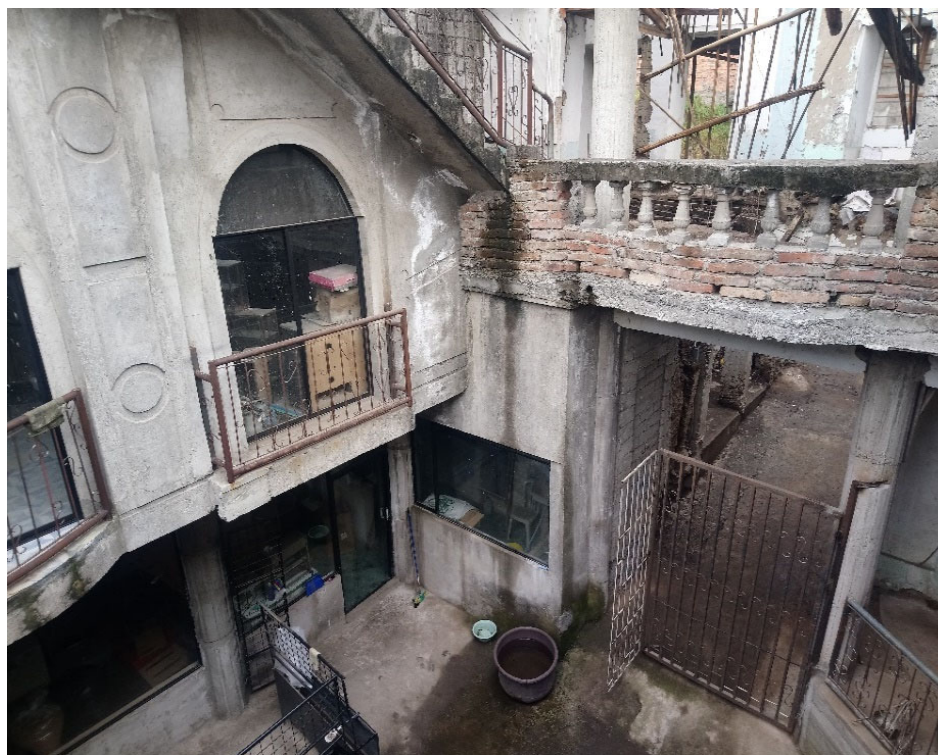
ACCESO A LA PARTE POSTERIOR DEL INMUEBLE.
SE APRECIA LA ALTERACIÓN DE TIPOLOGÍA Y MORFOLOGÍA ORIGINALES.
