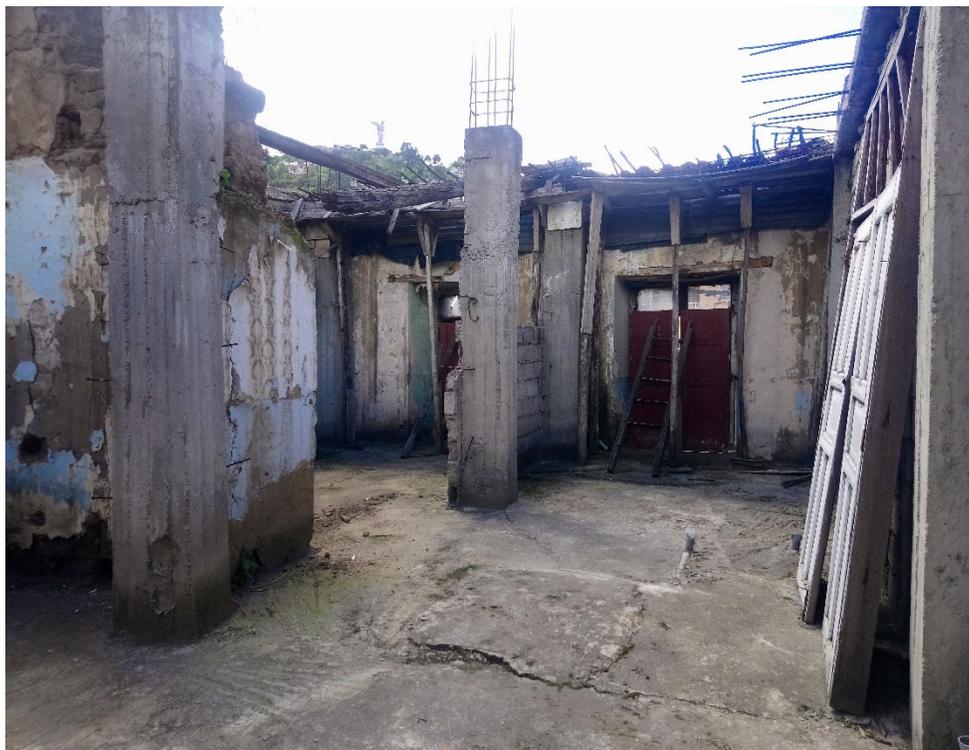
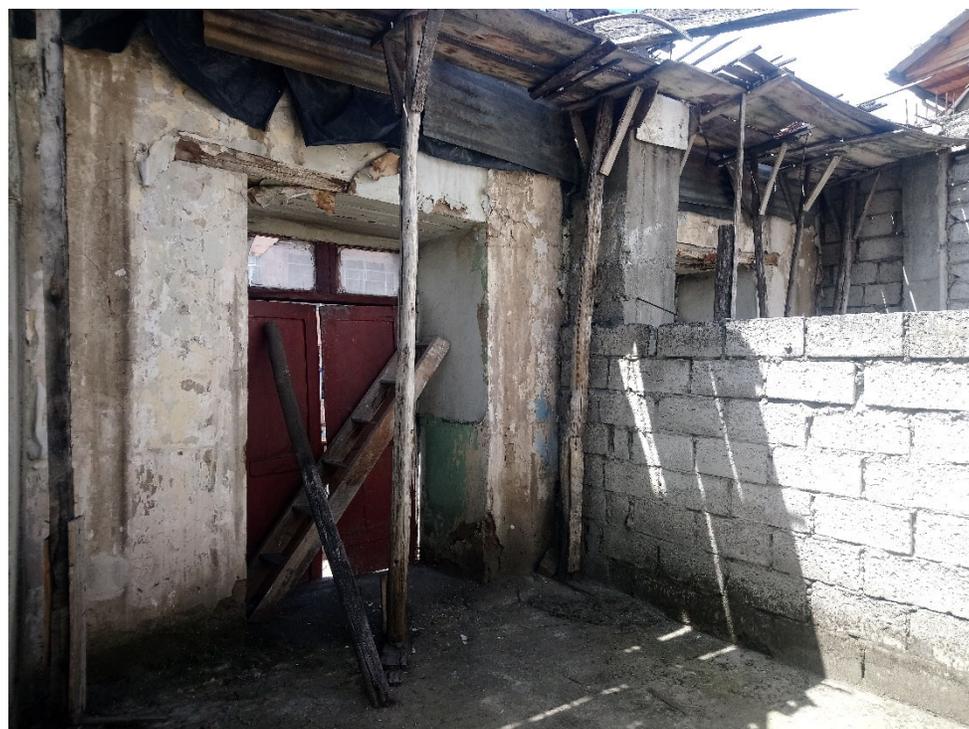
INCLUSIÓN DE HORMIGÓN EN LA CRUJÍA FRONTAL, DETRÁS DE LA FACHADA.

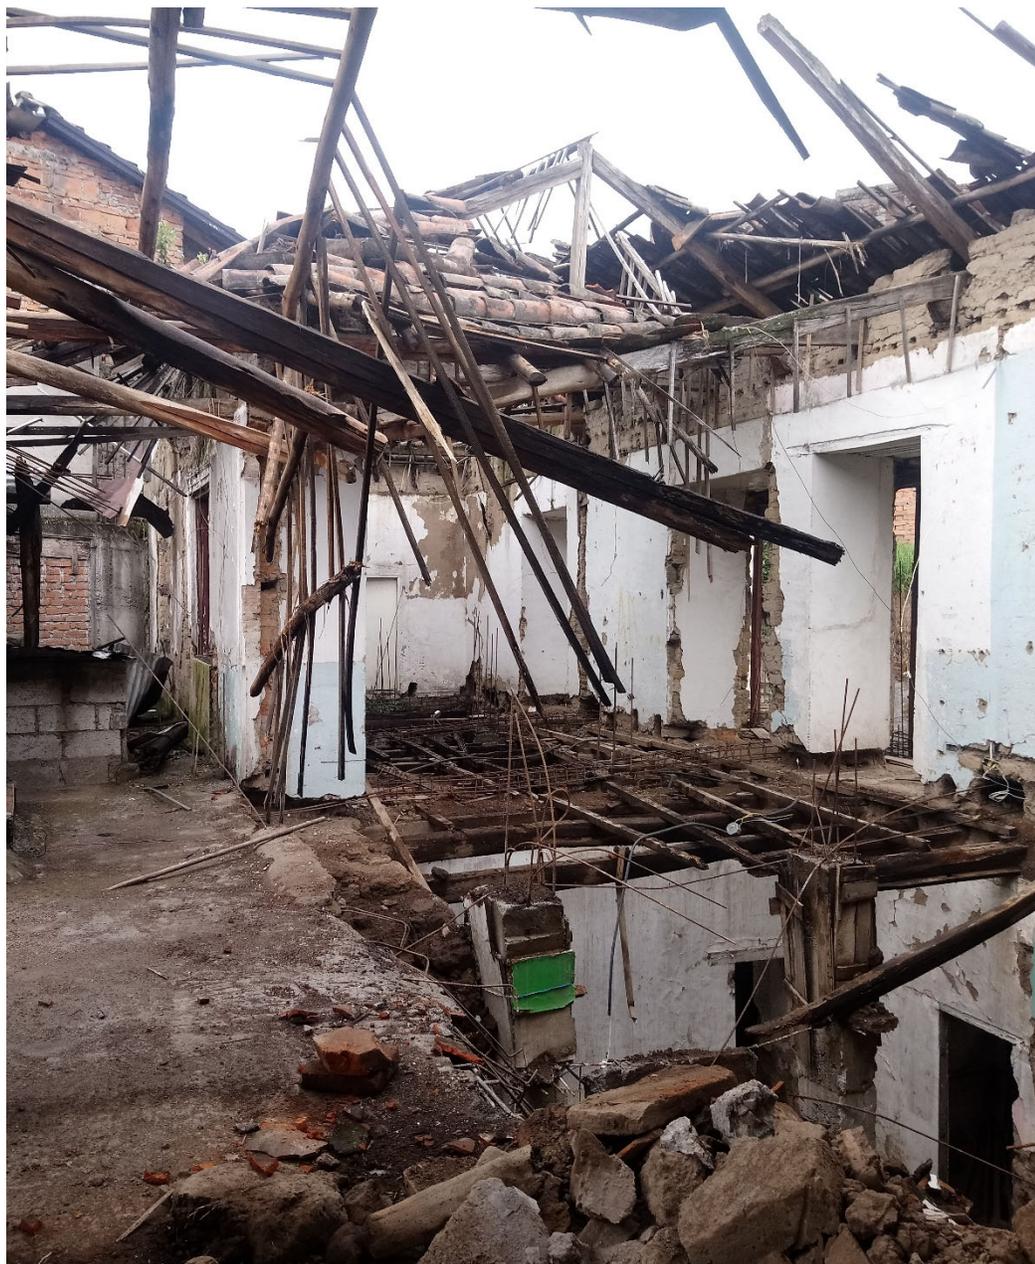
**ENTREPISOS ORIGINALES VACIADOS Y DESTRUIDOS POR LA
PRESENCIA DE ELEMENTOS DE HORMIGÓN ARMADO.**

**CUBIERTA DE MADERA EN LA CRUJÍA POSTERIOR
TOTALMENTE DESTRUIDA (A DERROCAR).**

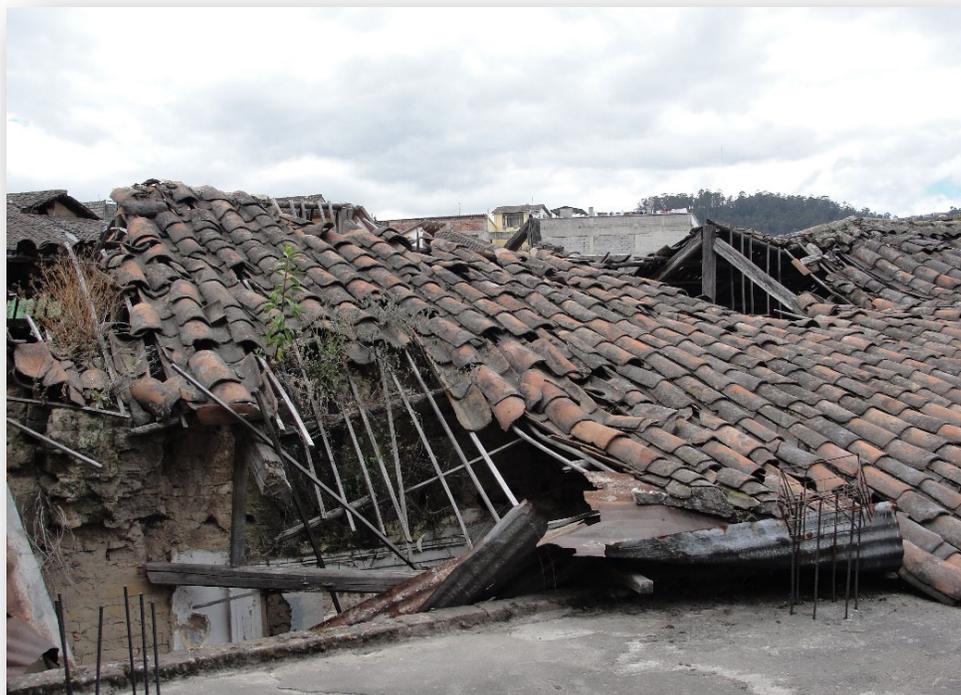
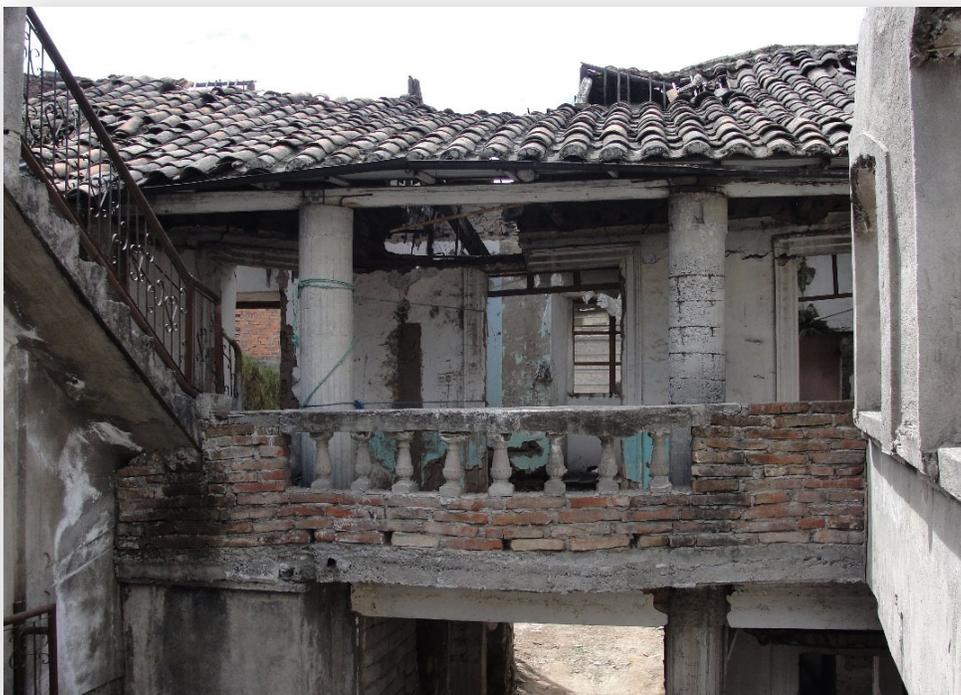
**ESTADO DE DETERIORO DE LA CUBIERTA ORIGINAL, INCLUSIÓN DE LOSAS Y
DEMÁS ELEMENTOS DE HORMIGÓN (A DERROCAR).**

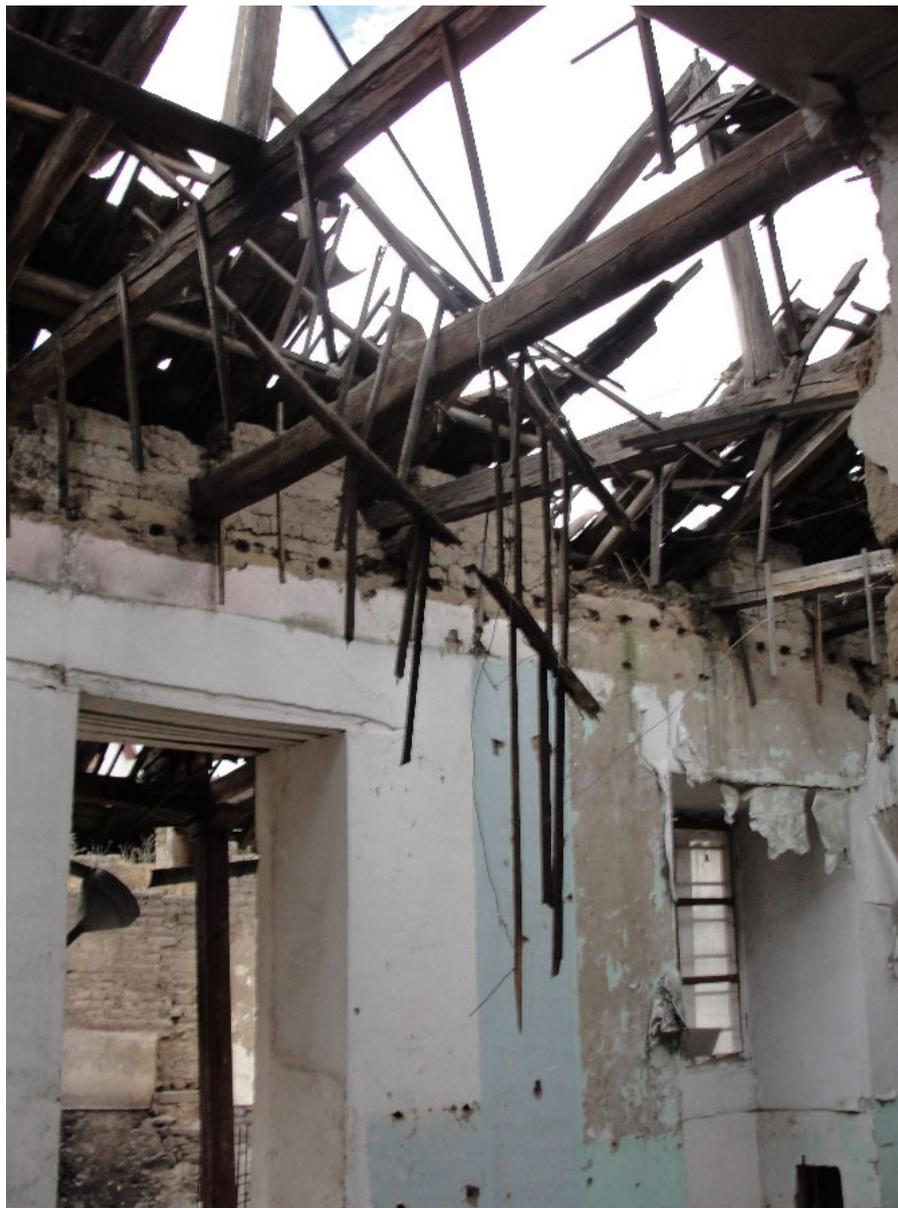
VESTIGIOS DE ESTRUCTURA DE MADERA EN LA CUBIERTA DE LA CRUJÍA POSTERIOR.
