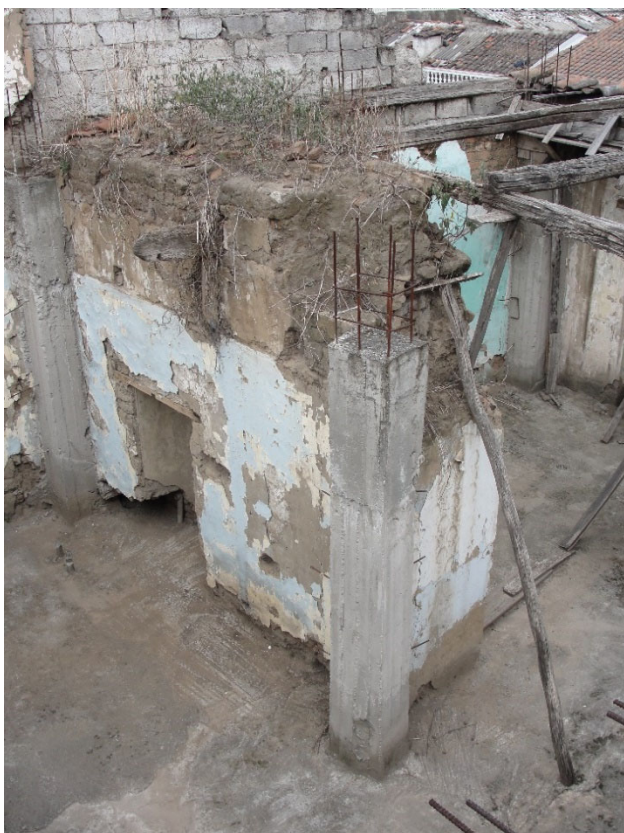
ESTADO DE MUROS INTERIORES.
LOS MUROS PORTANTES ESTÁN
CORTADOS DEBIDO A LA INCLUSIÓN DE
ESTRUCTURAS DE HORMIGÓN, TANTO
LOSAS COMO COLUMNAS (A DERROCAR).

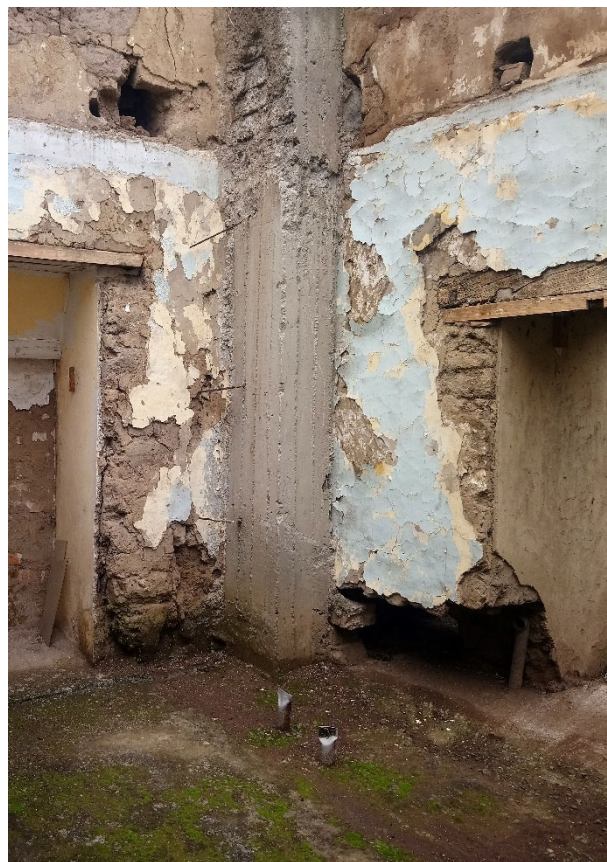
ESTADO DE MUROS INTERIORES.
MUROS DISGREGADOS EN SUS BASES (A
DERROCAR).

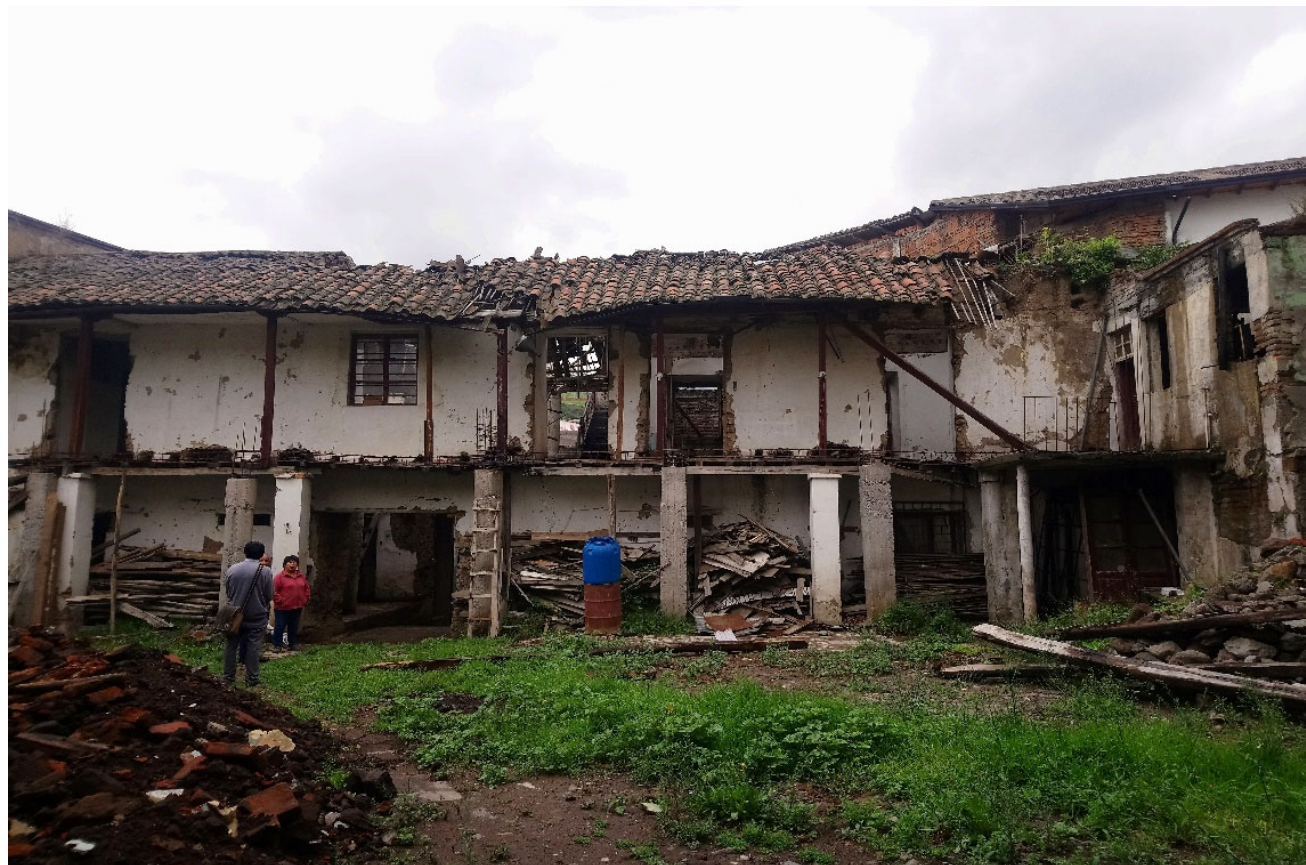
FACHADA POSTERIOR.

SE APRECIA LA INCLUSIÓN DE LA ESTRUCTURA DE HORMIGÓN ARMADO DIRECTAMENTE APOYADA A LA ESTRUCTURA PORTANTE ORIGINAL, QUE EN SU GRAN MAYORÍA HA SIDO DERROCADA.

ACTUALIZACIÓN: A LA FECHA ACTUAL (DICIEMBRE 2021) ESTA CRUJÍA HA COLAPSADO COMPLETAMENTE.

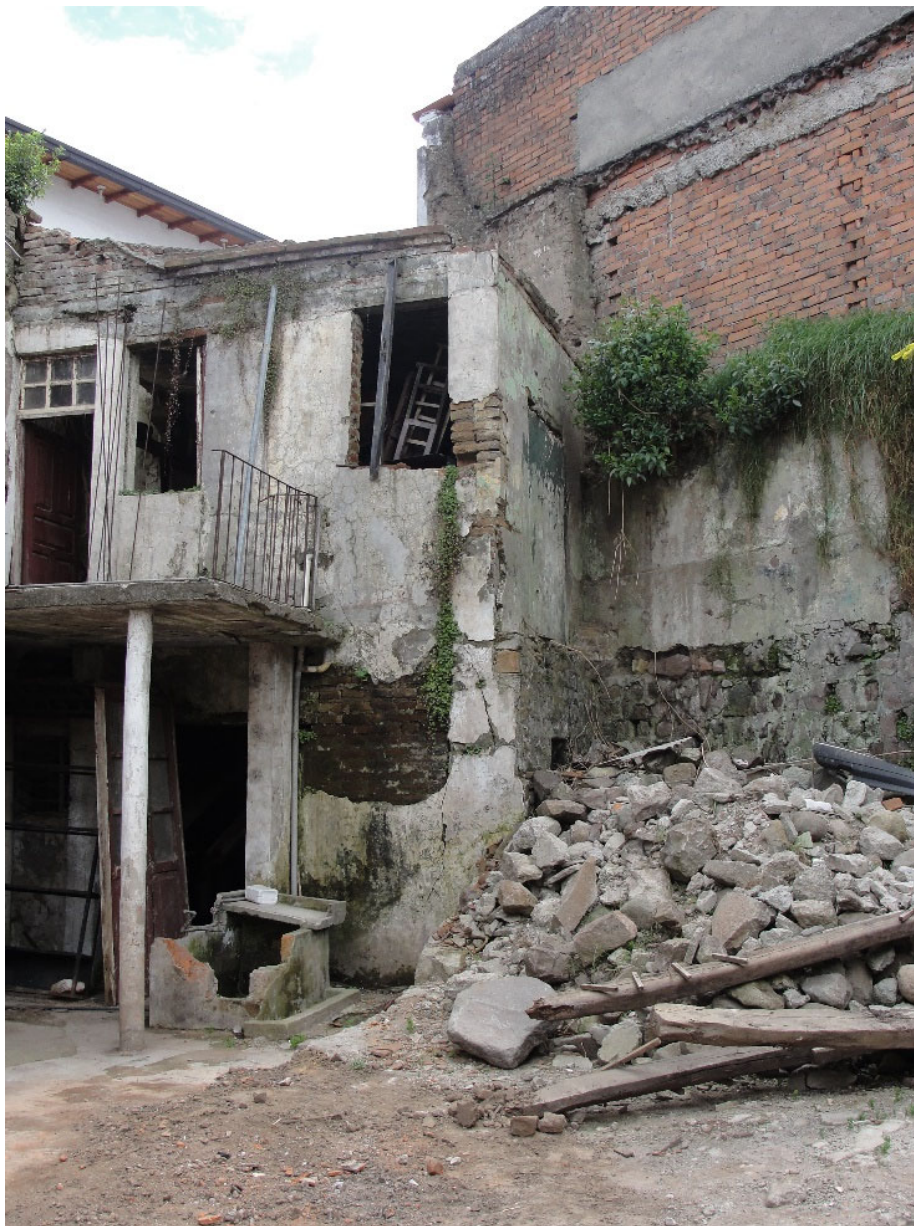
**FACHADA POSTERIOR. RUINAS Y ESCOMBROS DE LOS DERROCAMIENTOS PRODUCIDOS
(A DERROCAR).**
