HOTEL QUITO

Memoria Fotográfica

Sección: Arquitectura

Exteriores

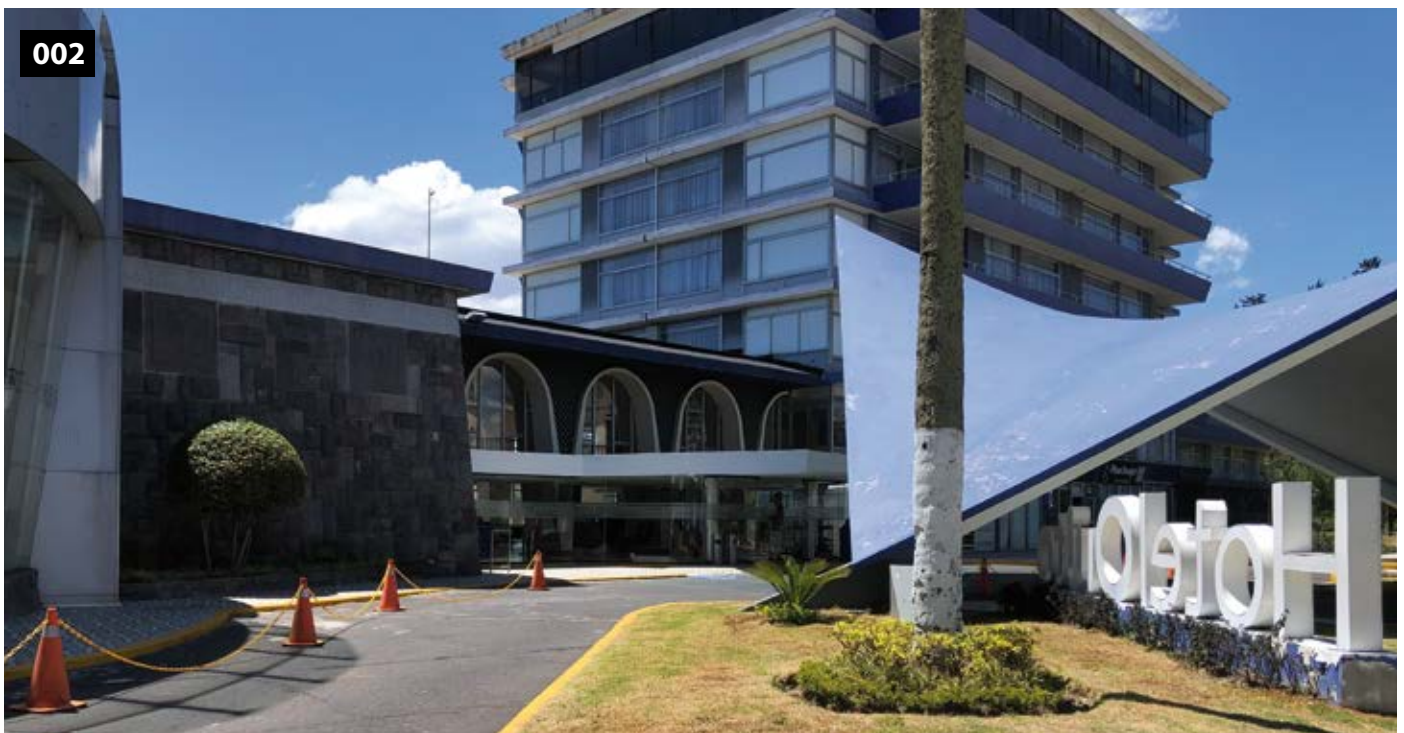
La fachada frontal del Hotel Quito destaca la torre central con sus 7 pisos y el ala norte que incluye al casino, la discoteca y un área de parqueaderos de servicio. Además, contiene a la cubierta hiperbólica, elemento característico del hotel.

Además de la tipología arquitectónica original del edificio, esta fachada presenta nuevas construcciones y materialidades, producto de ampliaciones y remodelaciones efectuadas a lo largo del tiempo.

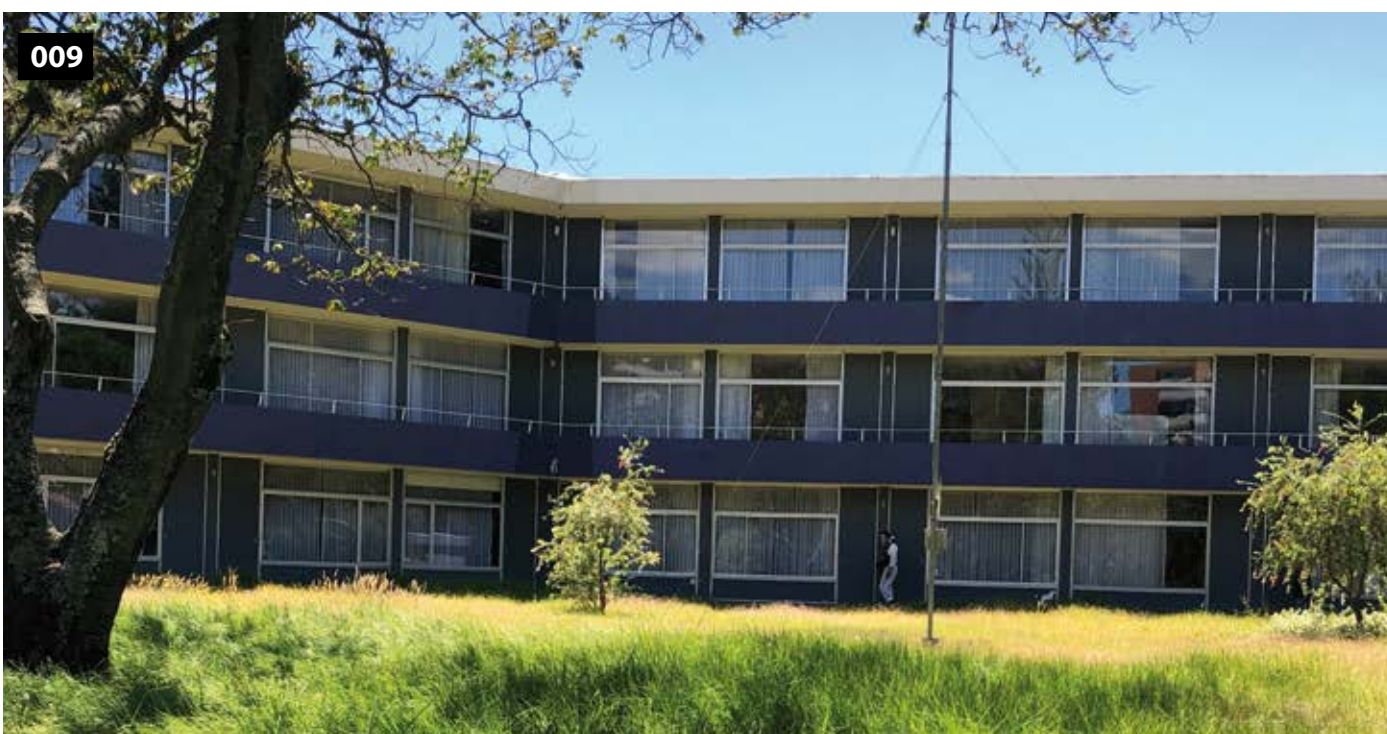
Desde la parte sur-oeste del predio, se contempla el ala sur del hotel con sus tres pisos. Es notorio el abandono parcial de esta zona, hay habitaciones sin cortinas, vidrios marcados con cinta adhesiva y puertas clausuradas con paneles de madera.

Aquí podemos ver también la parte posterior de los bungalós, arquitectura de escala más privada, con habitaciones a modo de suites con caminerías techadas.

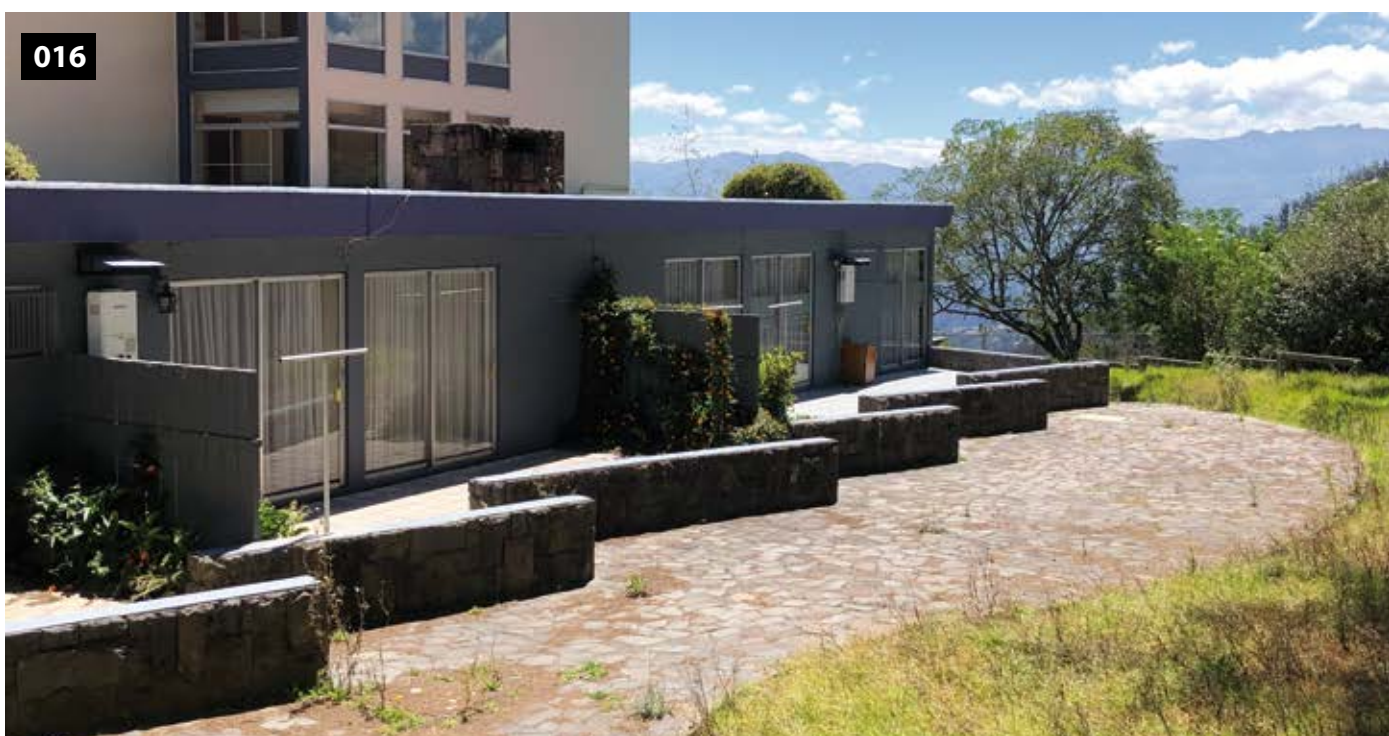
Desde el extremo sur del predio se divisan los bñongalos, unidades de hospedaje a modo de suite. La zona est en desuso, la accesibilidad es compleja dado el insuficiente mantenimiento de jardines y camineras.

Colindante con la residencia del Embajador de EEUU.

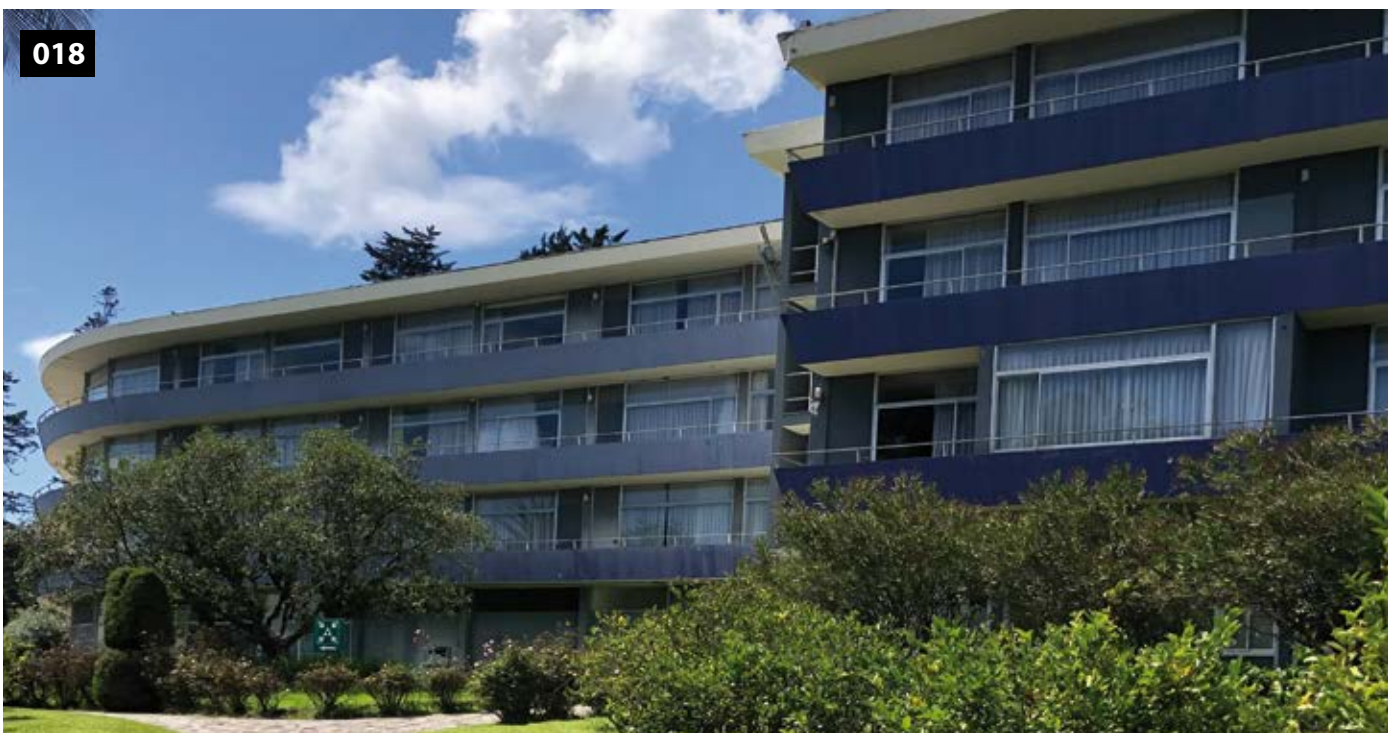
En la parte sur-este del predio observamos al ala sur del hotel que presenta salones y áreas de servicio en la primera planta y habitaciones abalconadas en los tres pisos superiores.

Esta sección del hotel está parcialmente ocupada, conforme se avanza hacia el extremo sur la desocupación es más visible.

Las fachadas denotan deterioro moderado y espacios clausurados con elementos provisionales.

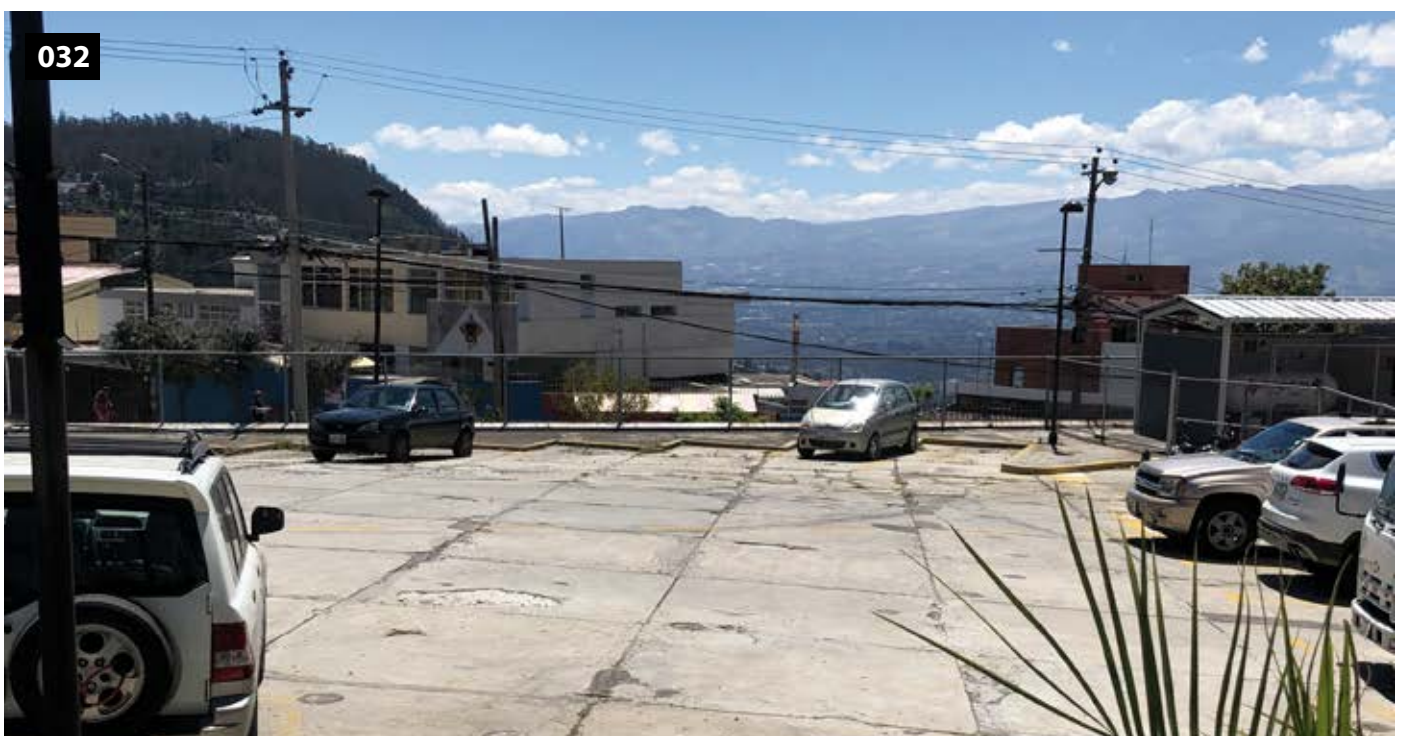
El extremo norte del predio corresponde a un área de servicio, formada por un parqueadero para el personal del hotel, un acceso para proveedores, y espacios destinados a equipos y bodegas.

La construcción no es original, tiene cubiertas de zinc, añadidos arquitectónicos y un cerramiento de piedra y malla.
