HOTEL QUITO

Memoria Fotográfica

Sección: Entorno y Jardines

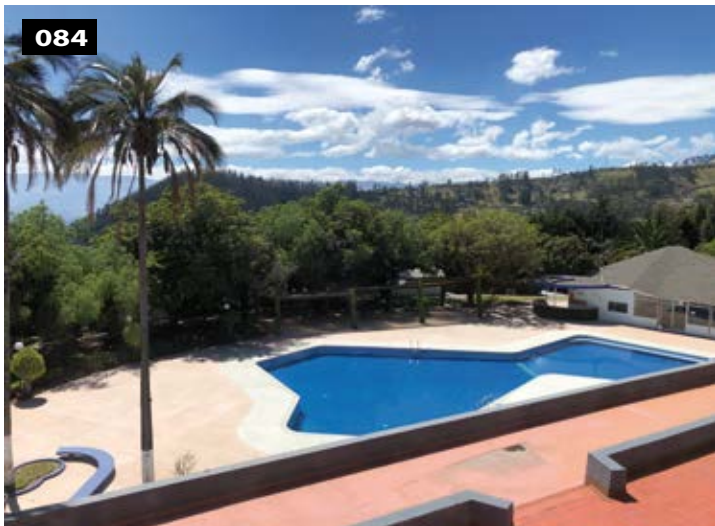
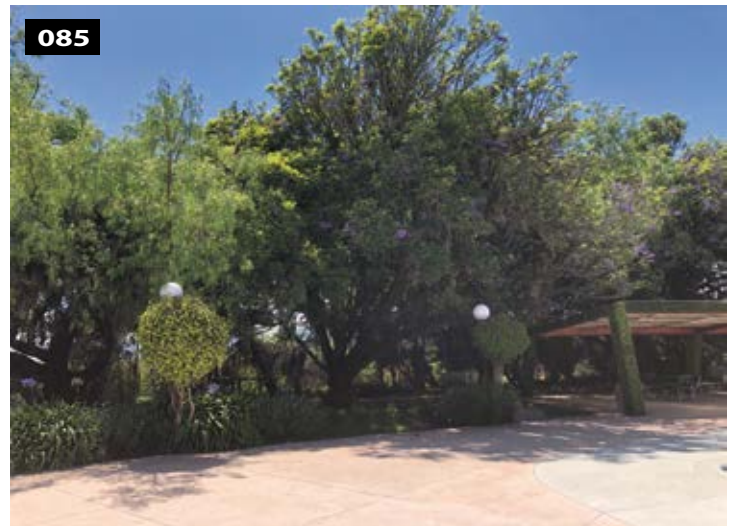
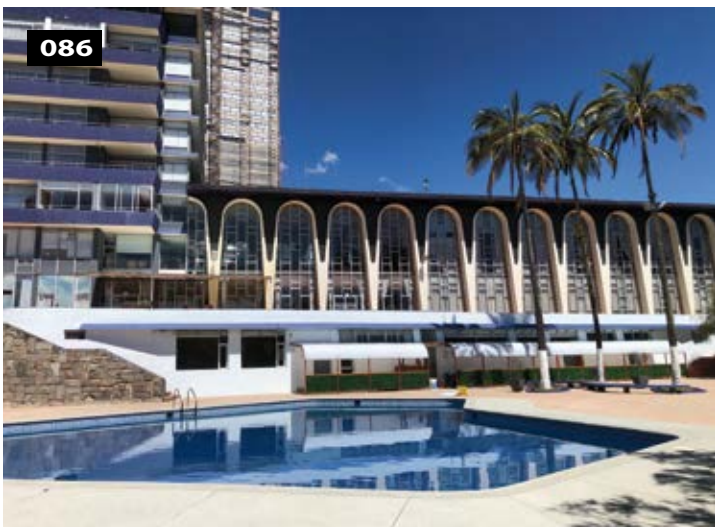
Área recreativa central y deportiva principal, alberga la piscina y sus servicios complementarios

La piscina y las áreas húmedas han tenido una reciente remodelación. Los jardines circundantes presentan síntomas de deterioro por el insuficiente mantenimiento.

Existe una abultada vegetación hacia el lindero oriental.

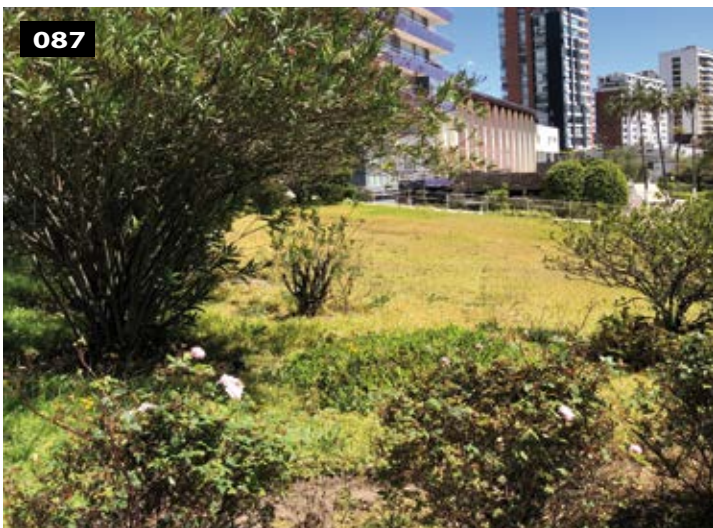
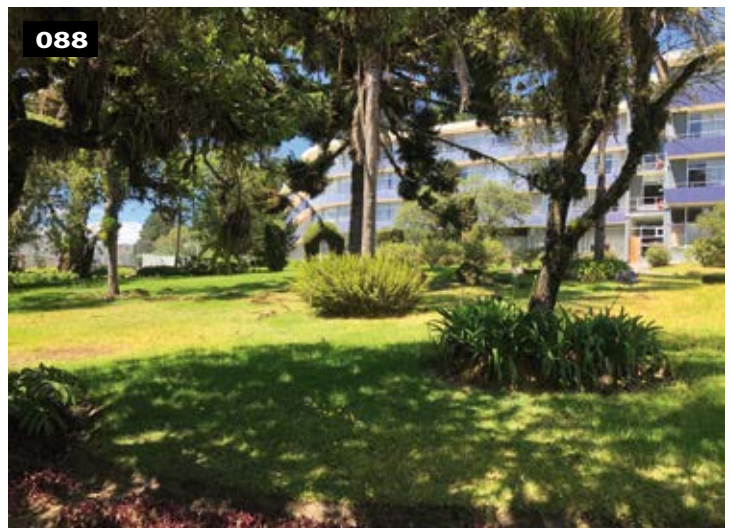
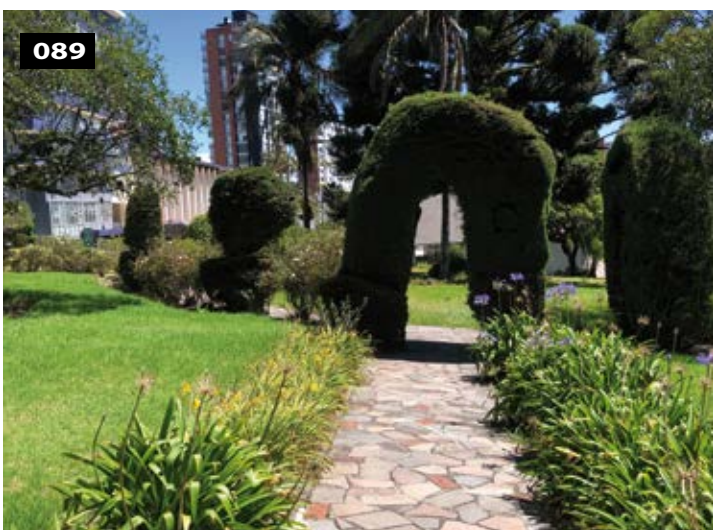
Área recreativa pasiva, compuesta de jardines arbolizados, caminerías y una pérgola.

Caminerías deterioradas, jardines con mantenimiento medio y bajo. Pérgola deteriorada por visible desuso y falta de mantenimiento.

La presencia de masas arbóreas no corresponde a la intención del diseño original, la cual utilizaba palmeras y vegetación poco coposa para precautelar la transparencia visual y el diálogo entre el estilo arquitectónico y la vegetación. La vegetación obstruye la vista desde y hacia el edificio. La pérgola y su patio adyacente son añadidos recientes.

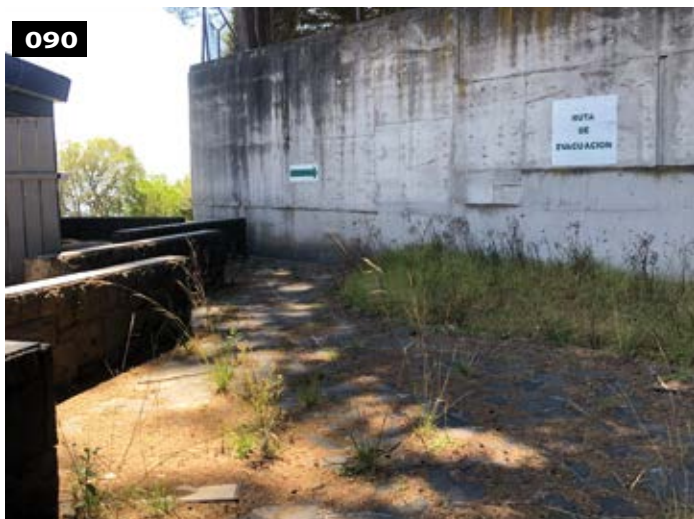
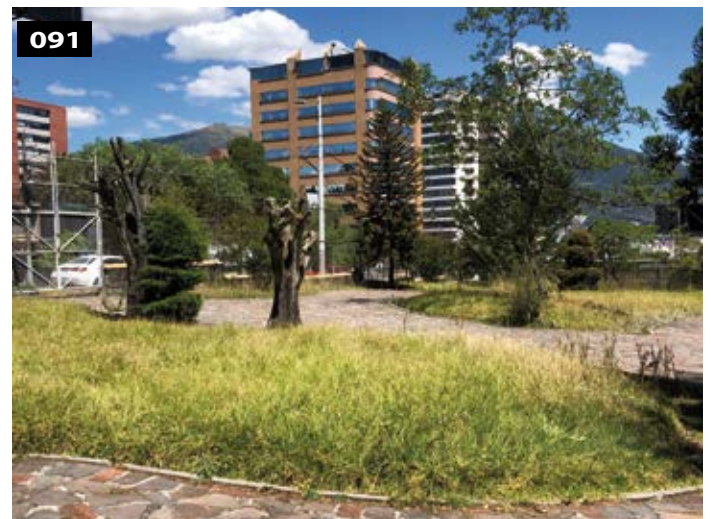
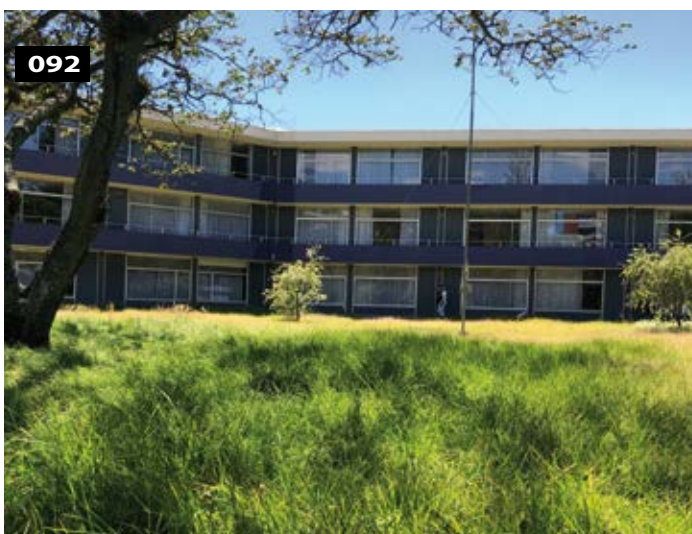
Jardín correspondiente a las habitaciones del hotel de tipo bungalow o villas, ubicadas en colindancia con la residencia del Embajador de EE.UU y de la parte frontal del ala sur del edificio.

Las terrazas de los bungalows denotan abandono.

Vegetación sin criterio paisajístico ni botánico. Importante densidad de especies introducidas.

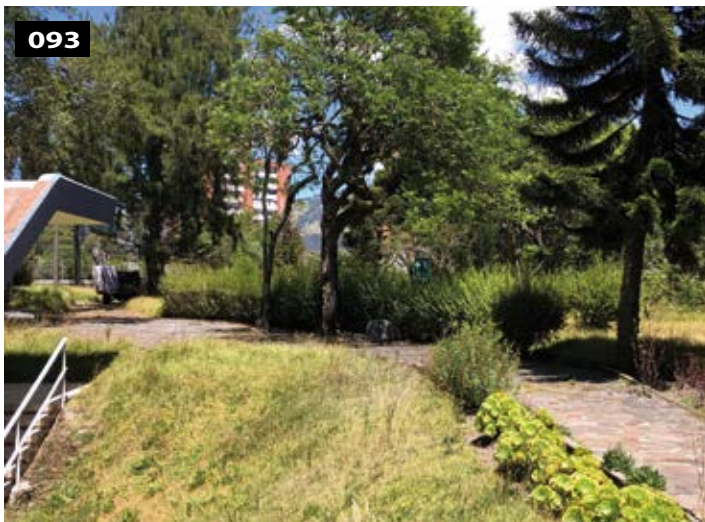
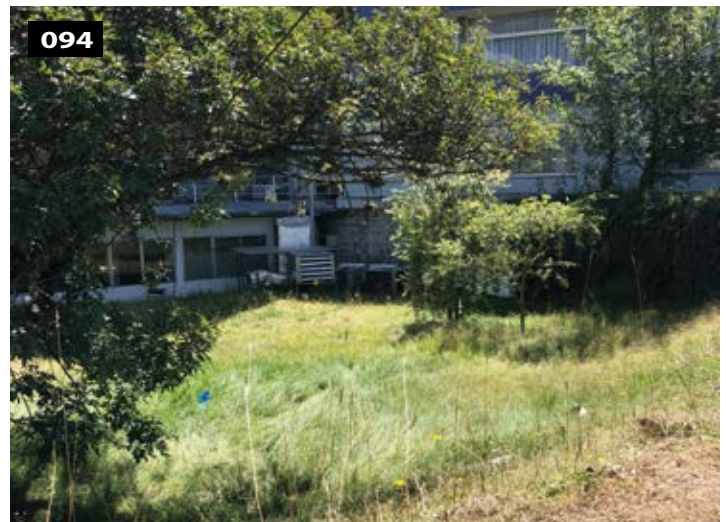
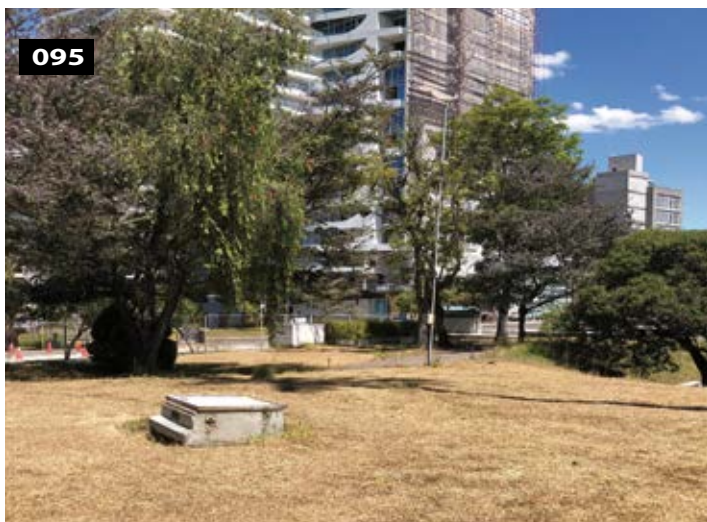
Jardin que flanquea el ala occidental del edificio hotelero. Salva un desnivel entre la fachada y la Av. 12 de Octubre, abasteciendo a un espacio subterráneo bajo los locales comerciales.

Los jardines denotan poco mantenimiento. La parte que salva el desnivel tiene equipos de ventilación mecánica y otros artefactos. No se puede acceder a los jardines por su estado selvático.

Pequeños muros circulares de piedra a modo de espacios de reunión al aire libre están sin mantenimiento.

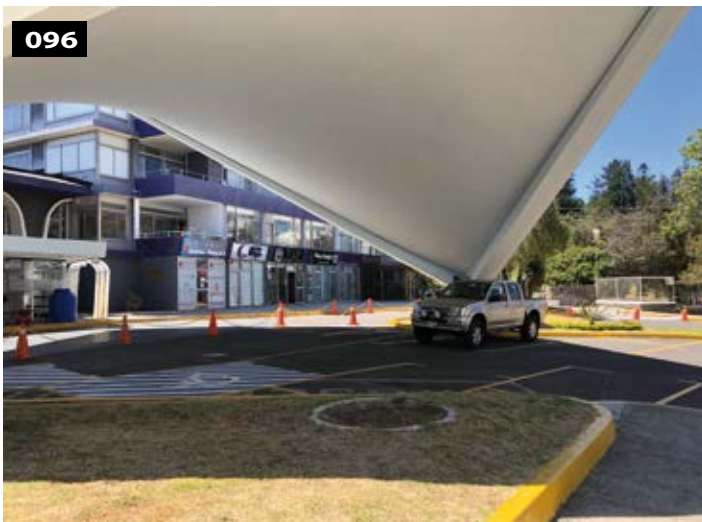
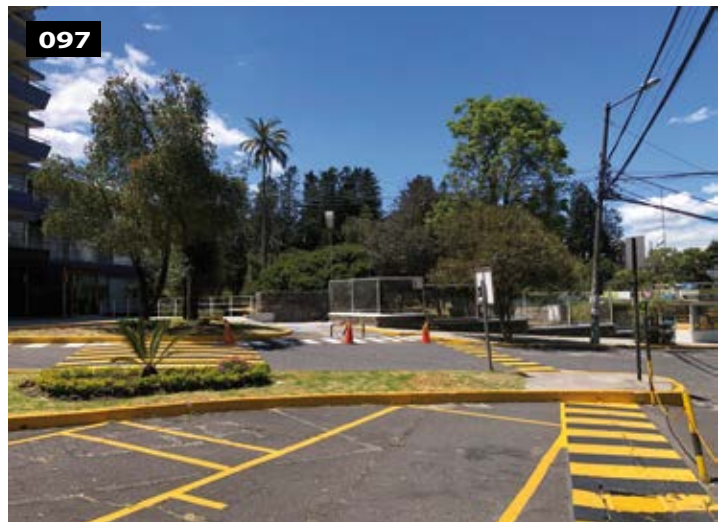
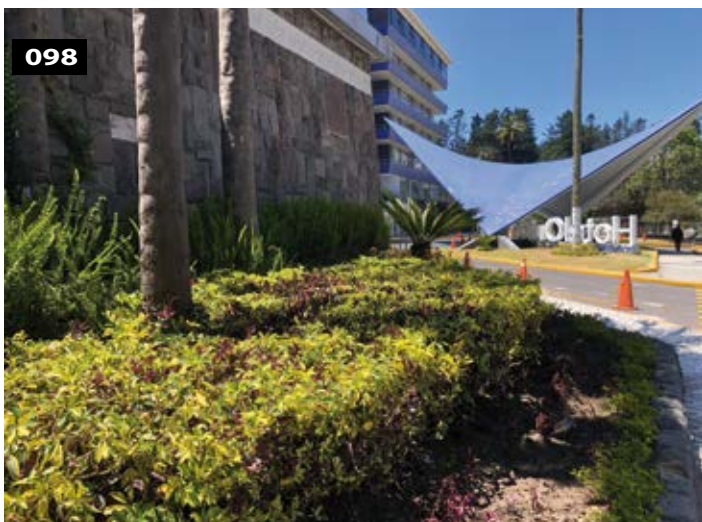
Jardín localizado en el retiro frontal hacia la Av. González Suarez, incluye el área de la cubierta hiperbólica, marca el acceso al hotel desde la avenida González Suárez, incluye vías vehiculares de acceso al lobby (drop-off) y algunos espacios de parqueo temporal.

Los jardines estan bien cuidados, con plantas, flores y algunos árboles pequeños.

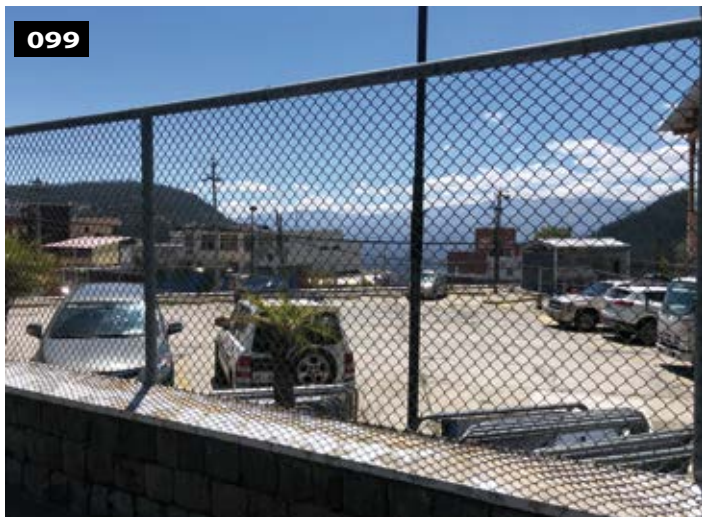
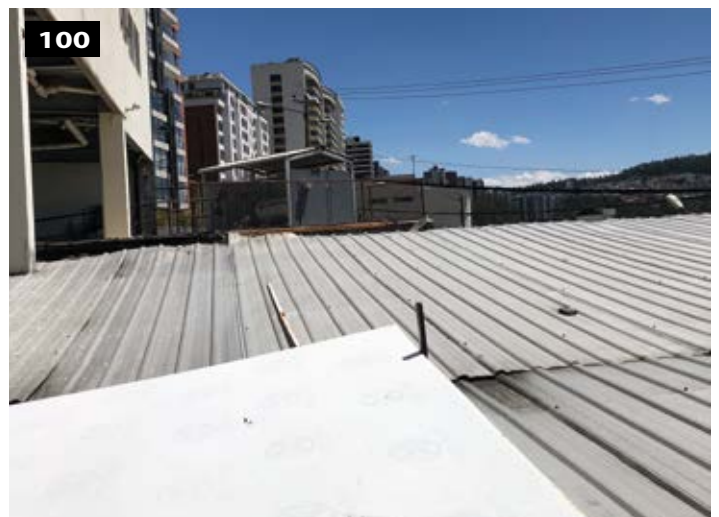
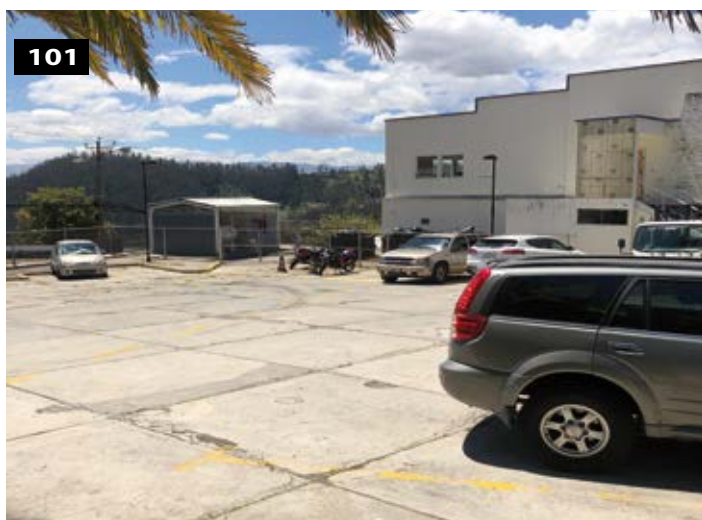
Área de parqueaderos, de carga y descarga

El área está totalmente asfaltada y cercada con malla. Existen edificaciones volumetricamente desordenadas, algunas de ella en estado aparentemente inconcluso.

Zona con menor valor arquitectónico de todo el predio, es netamente un espacio de servicio para el hotel, por donde ingresan autos y camiones con insumos. La valla publicitaria bloquea la visual hacia el hotel.
