En el mes de agosto del año 2021, China Road And Bridge Corporation (CRBC) contrata los servicios técnicos especializados de los profesionales Ing. Carlos Celi MSc. & Ing. José Poveda MSc para realizar una inspección visual de patologías no estructurales (superficiales) de los pisos 5 y 6 de la torre central del inmueble "Hotel Quito" que se encuentra localizado en la Av. González Suarez N27-142, Distrito Metropolitano de Quito (DMQ), como indica la [Figura 1](#).

5. Patologías en Materiales No Estructurales (Patologías Superficiales) Identificados en los Pisos 5 & 6 Torre Central.

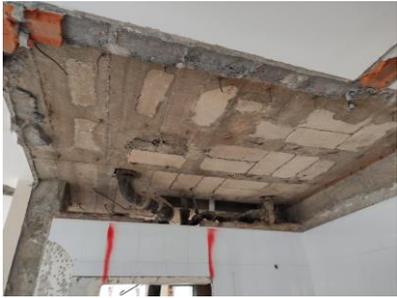
<p><i>Ejemplo de A1,A2, piso 6.</i></p>	<p>Se encuentran las afectaciones que representan detrimentos en los materiales visibles de la infraestructura debido a causales naturales o antropológicos.</p> <p>Dentro de este grupo se encuentran:</p> <p>A1. Desportillados A2. Rotura</p>
Deterioros (B)

Patología	Recomendaciones para reparaciones
Daños (Desportillados y Rotura)	<ol style="list-style-type: none"> 1. Limpieza exterior. 2. Remoción de material afectado 3. Acondicionamiento de los fillos y superficie de concreto 4. Renovación de nuevo material con especificaciones técnicas similares a las actuales. 5. Colocación de acabados, masilla y pintura.
Deterioros	<ol style="list-style-type: none"> 1. Limpieza exterior. 2. Remoción de material afectado 3. Acondicionamiento de los fillos y superficie de concreto 4. Colocación de nuevo material resistente al desgaste y humedad. 5. Colocación de acabados, masilla y pintura.
Defectos	<ol style="list-style-type: none"> 1. Limpieza exterior 2. Remoción de material afectado 3. Cambio de acabados y muebles afectados 4. Sujeción y protección de instalaciones vistas con cielo raso
Agentes disturbantes	<ol style="list-style-type: none"> 1. Limpieza exterior 2. Remoción de material afectado 3. Cambio de acabados e instalaciones afectadas 4. Acondicionamiento de las superficies afectadas 5. Colocación de acabados, muebles, masilla y pintura.

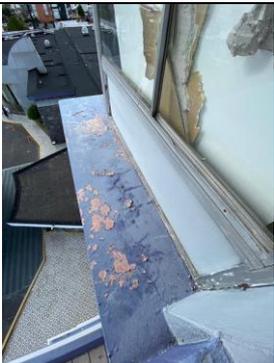
<p><i>Ejemplo de B1,B2, piso 5</i></p>	<p>Son todas las afectaciones que denotan deterioro como consecuencia a la falta de mantenimiento general de la infraestructura.</p> <p>Dentro de este grupo se encuentran:</p> <p>B1. Oxidación B2. Pudrición</p>
Defectos (C)

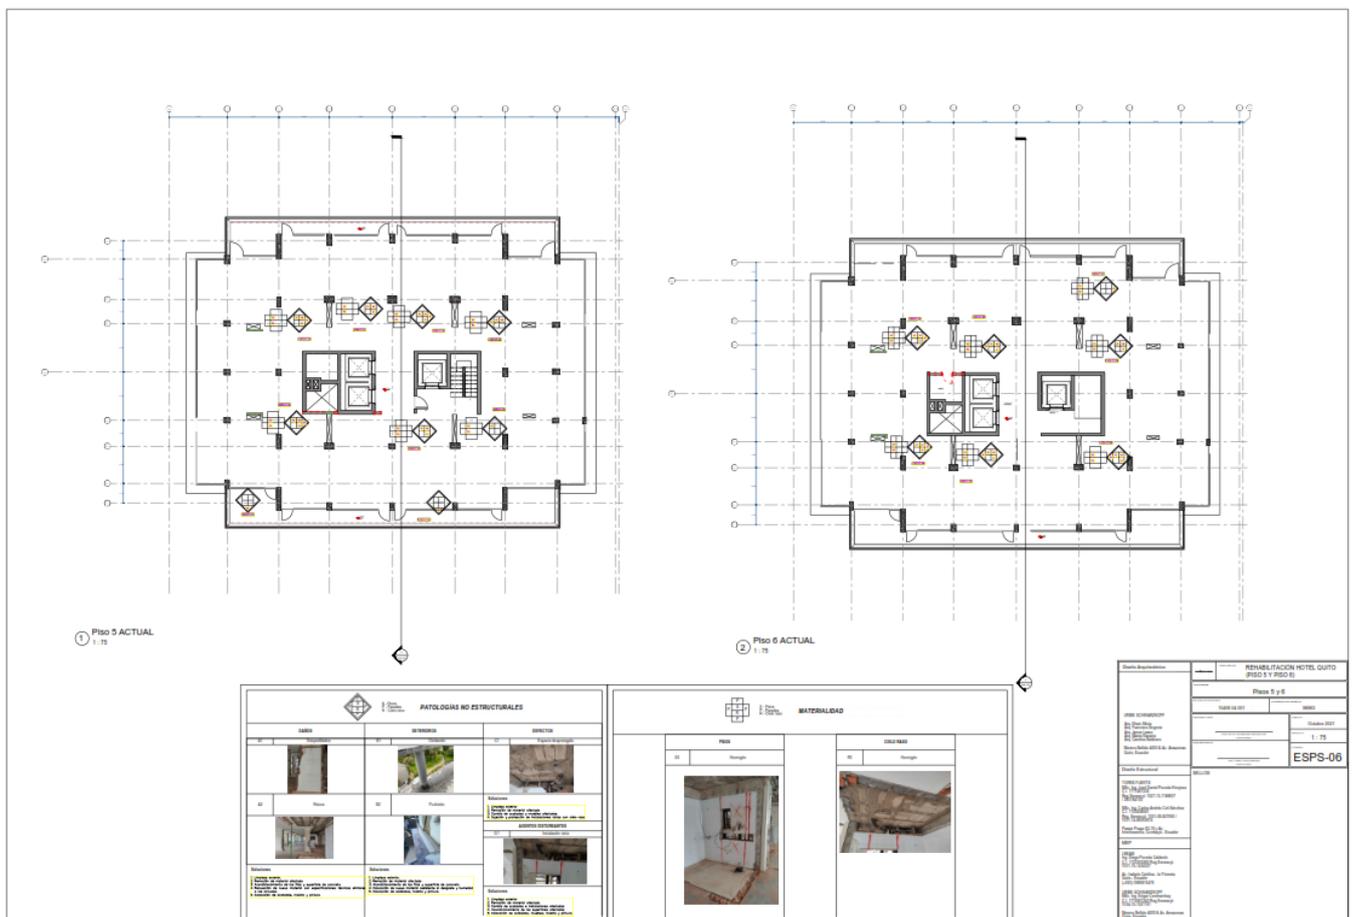
Figura 5. Ejemplo de información contenida en planos anexos “LAMINAS HQ ACTUAL-Sheet - ESPS-06 - Pisos 5 y 6-Layout1”, [pisos 5 & 6].

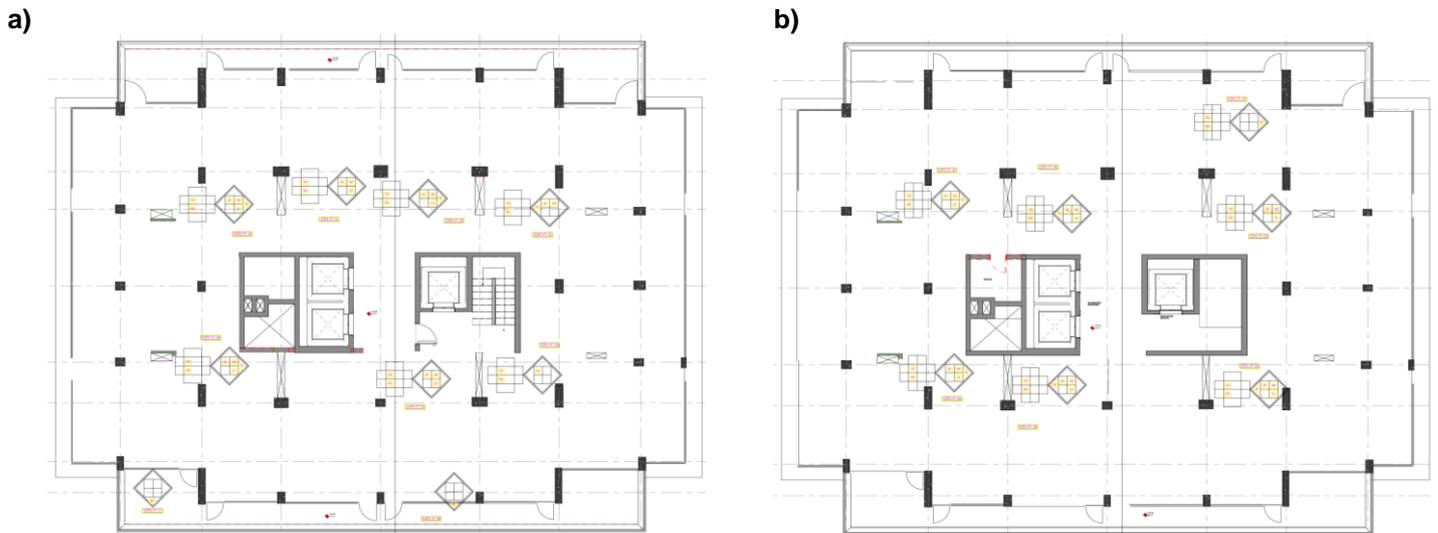
Figura 6. Patologías superficiales plano “LAMINAS HQ ACTUAL-Sheet - ESPS-06 - Pisos 5 y 6-Layout1”. a) Piso 5, b) Piso 6.

- De la inspección visual de los pisos 5 & 6, se evidencia que las patologías visuales no estructurales (superficiales) se encontraban presentes antes de las intervenciones. Sin embargo, las patologías existen y deben ser corregidas con base en las recomendaciones presentes en la [Tabla 2](#) y planos respectivos.
- La corrección temprana de patologías superficiales de los pisos 5 & 6 representa una ayuda considerable al aspecto y habitabilidad del inmueble. Lo cual implica una remodelación funcional de los pisos mencionados de la torre central del Hotel Quito.
