Diseño Arquitectónico	PROYECTO	REHABILITACIÓN HOTEL QUITO (PISO 5 Y PISO 6)	
Arc. Francisco Segovia	CONTIENE	Pisos 5 y 6	
	CLAVE CATASTRAL	10406 04 001	NUMERO DE PREDIO
			98963
	PROPIETARIO	Octubre 2021	
		ESCALA	
		1 : 75	
	PROFESIONAL	LÁMINA	
		ESPS-06	
Diseño Estructural	SELLOS		
TORRE FUERTE MSc. Ing. José Daniel Poveda Hinojosa C.I. 1717467225 Reg. Senescyt: 1027-13-1188607 / 380184100			
MSc. Ing. Carlos Andrés Celi Sánchez C.I. 103038691 Reg. Senescyt: 1031-08-827656 / 1001-14-86033674			
Pasaje Praga 53-16 y Av. Interoceánica, Cumbayá - Ecuador			
MEP I-BEAM Ing. Diego Poveda Calderín C.I. 1723303283 Reg. Senescyt: 1001-15-1434327			
Av. Isabela Católica - la Floresta Quito - Ecuador (+593) 0985815476			
URIBE SCHWARZKOPF MSc. Ing. Edgar Conchambay C.I. 1715901243 Reg. Senescyt: 1034-10-1021191			
Moreno Belido #200 & Av. Amazonas Quito, Ecuador

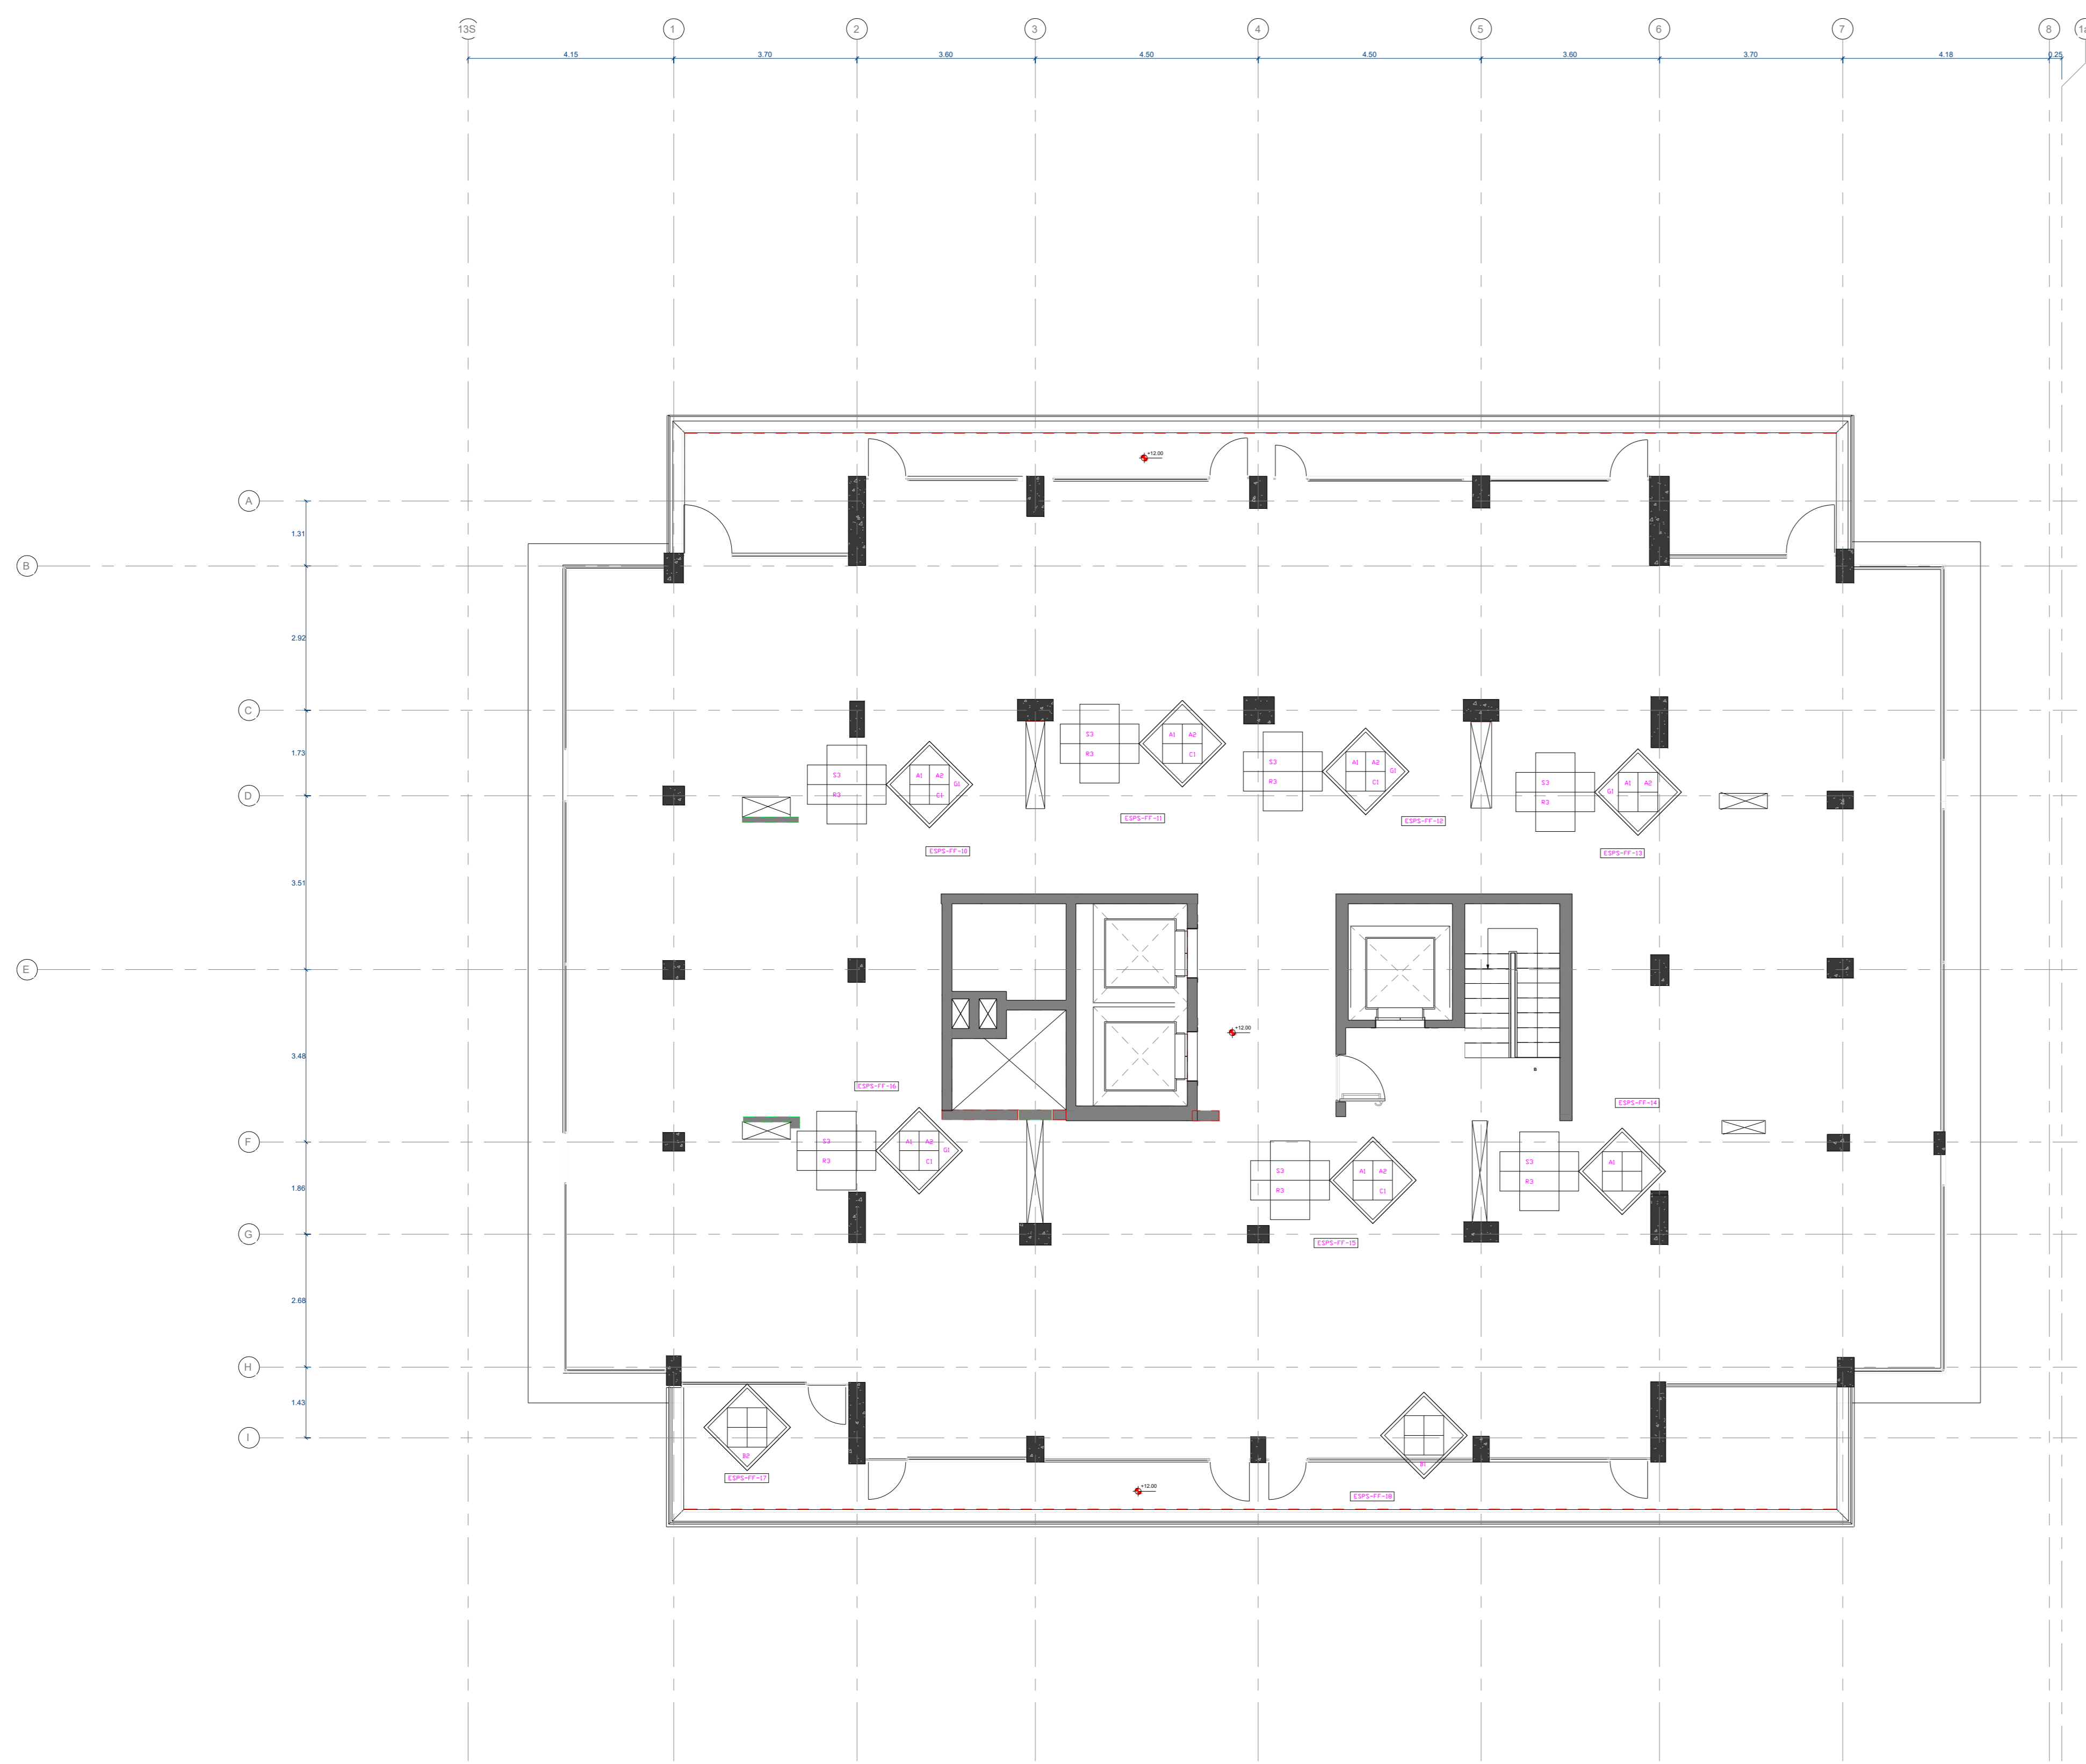
1 Piso 5 ACTUAL
1 : 75

PATOLOGÍAS NO ESTRUCTURALES		
DAÑOS A1 Desportillados

DETERIOROS B1 Oxidación

DEFECTOS C1 Espacio desprotegido

Soluciones 1. Limpieza exterior. 2. Remoción de material afectado. 3. Acabado de los filos y superficie de concreto. 4. Renovación de nuevo material con especificaciones técnicas similares a las actuales. 5. Colocación de acabados, masilla y pintura.	Soluciones 1. Limpieza exterior. 2. Remoción de material afectado. 3. Acabado de los filos y superficie de concreto. 4. Colocación de nuevo material resistente al desgaste y humedad. 5. Colocación de acabados, masilla y pintura.	Soluciones 1. Limpieza exterior. 2. Remoción de material afectado. 3. Cambio de accesorios e instalaciones afectados. 4. Acabado de las superficies afectadas. 5. Colocación de acabados, masilla y pintura.
AGENTES DISTURBANTES G1 Instalación vista
