**“HOTEL QUITO – EDIFICIO PATRIMONIAL”**

# **MEMORIA TÉCNICA**

--- Patologías de Instalaciones Hidrosanitarias P05 y P06 ---

**Código No.: 21-QAPITAL-MEP-001-B**

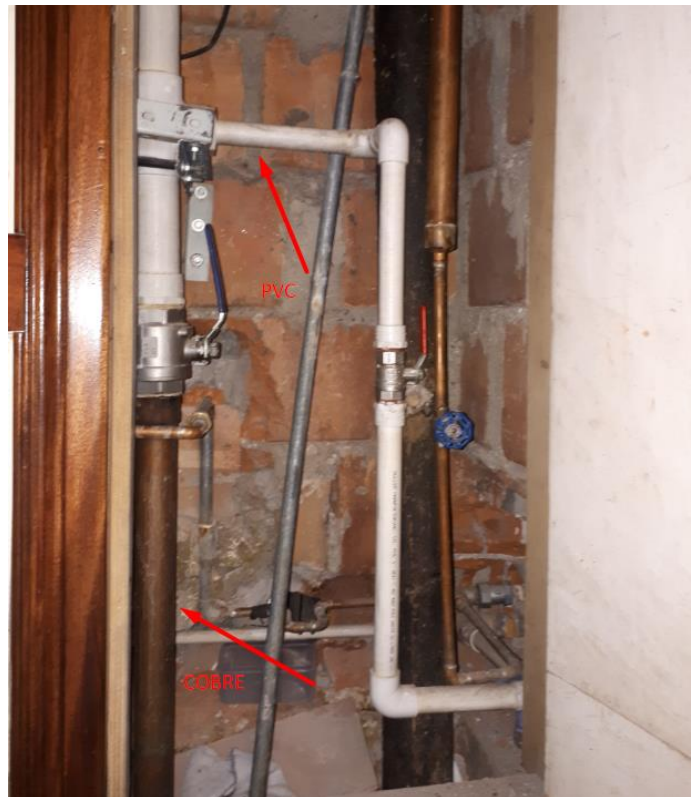
*Figura 1. Gabinete de Ductos – Instalaciones – Agua*

Como se puede constatar, en algunos tramos por el alto desgaste de las tuberías, se han realizado reparaciones y cambio de material en los montantes de agua fría y caliente. De esta manera, la distribución de agua se encuentra operativa.

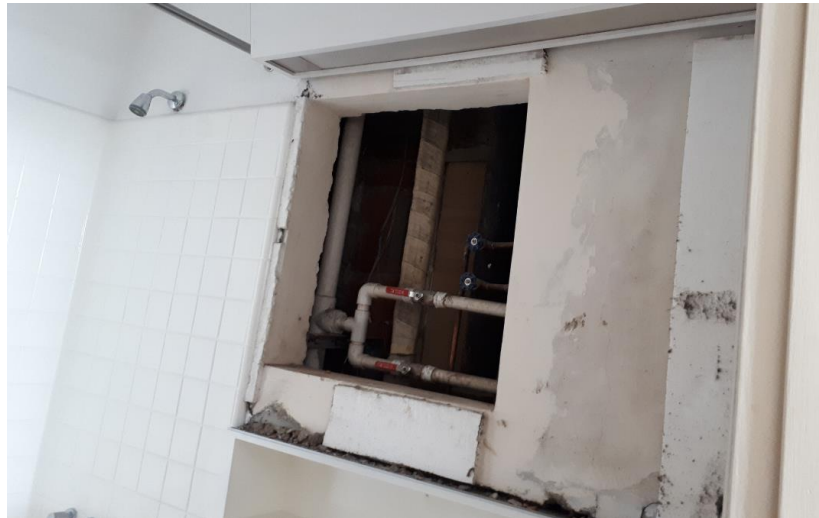
*Figura 2. Imagen de Instalaciones de Agua*

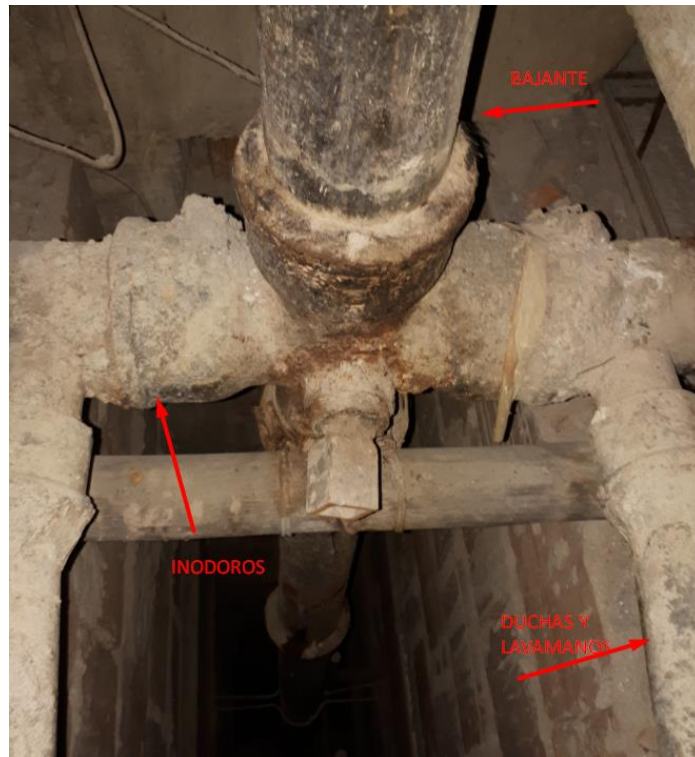
Figura 3. Conexión de Aparatos Sanitarios

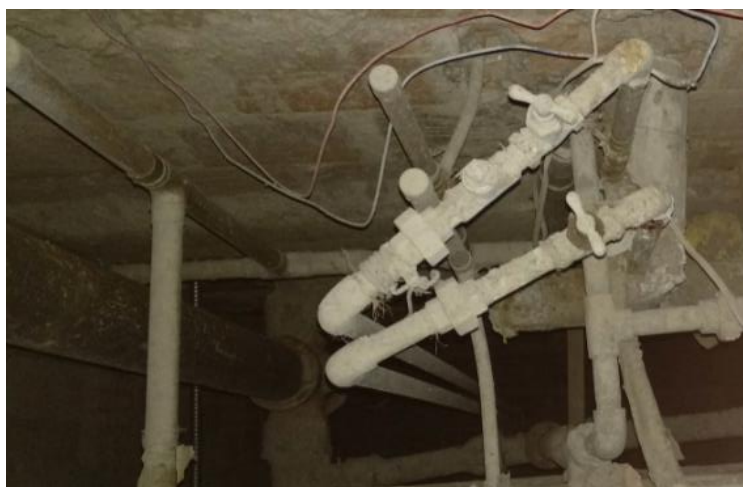
Y en la fotografía siguiente se indica el estado de las instalaciones originales.

Figura 4. Distribución de Agua a cada Dormitorio

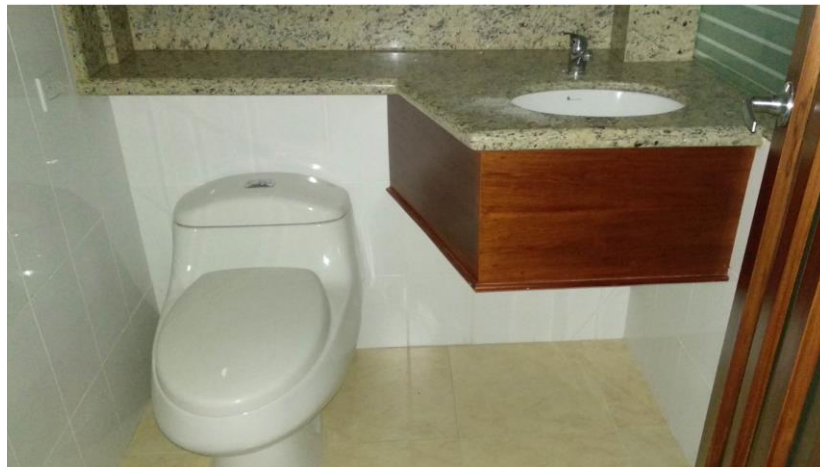
*Figura 5. Fotografía Habitación Refaccionada – 1*

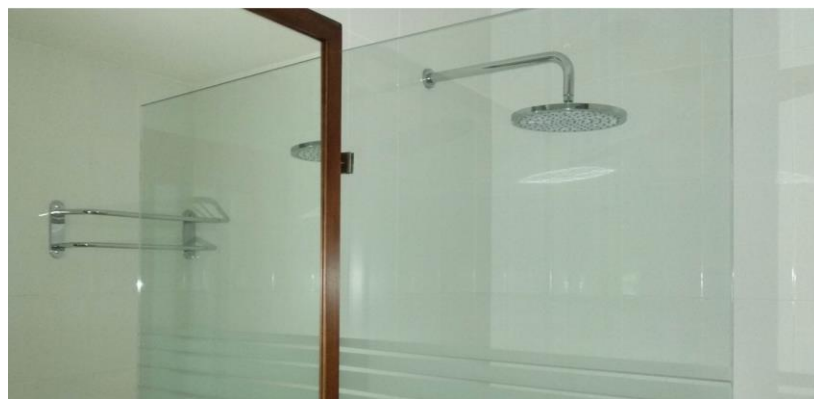
*Figura 6. Fotografía Habitación Refaccionada - 2*

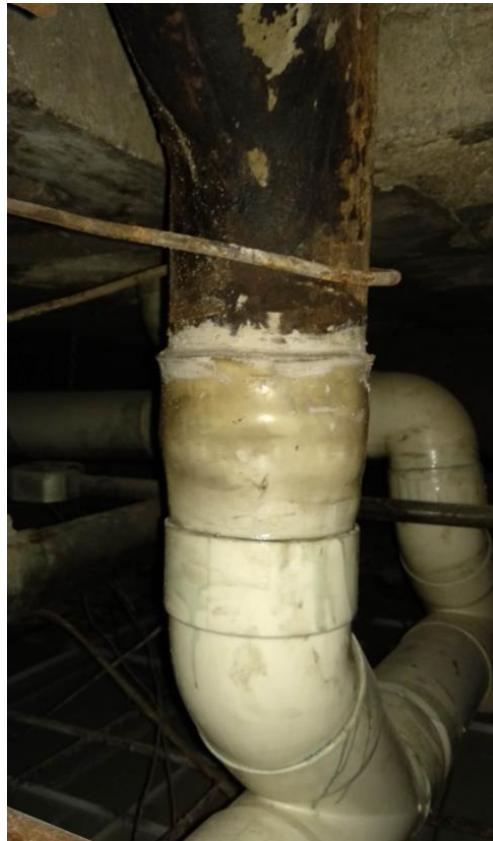
Como se ha indicado, se hallaron varios lugares donde segmentos de acero negro han sido reemplazados por tuberías de PVC.

*Figura 7. Instalaciones en Techo de Salón Sangay – 1*

En el caso de plantearse una remodelación de la edificación, se recomienda cambiar las tuberías de hierro fundido existentes y sustituirla por una tubería que cumpla con la norma NTE INEN 1373, A.S.T.M. D 1785 y A.S.T.M.- D 2241 – 69, apta para aguas servidas y lluvias. Esto dado que de manera visual se han identificado problemas del estado de tuberías de acero negro.

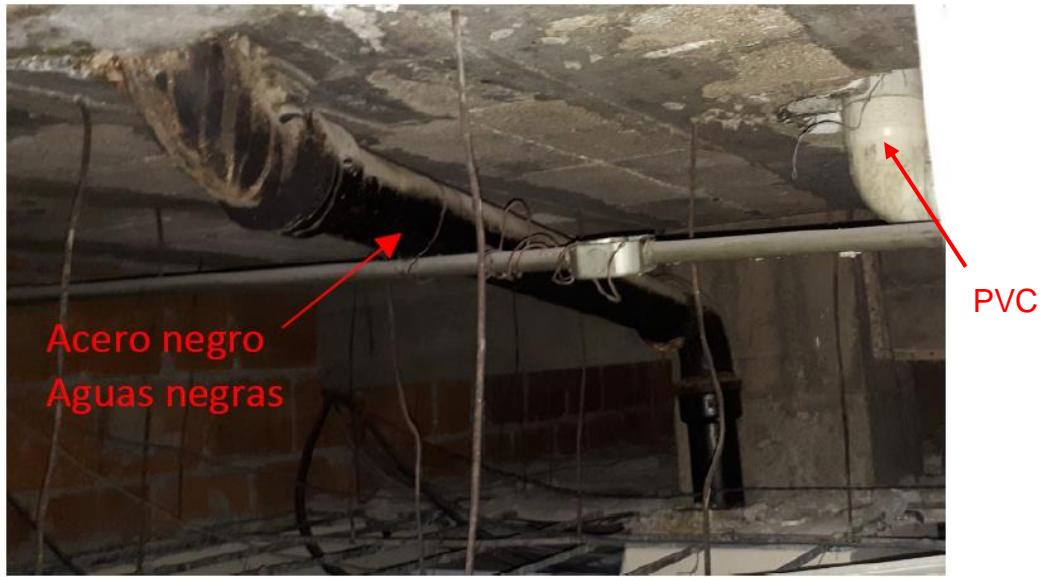
Figura 8. Instalaciones en Techo de Salón Sangay – 2

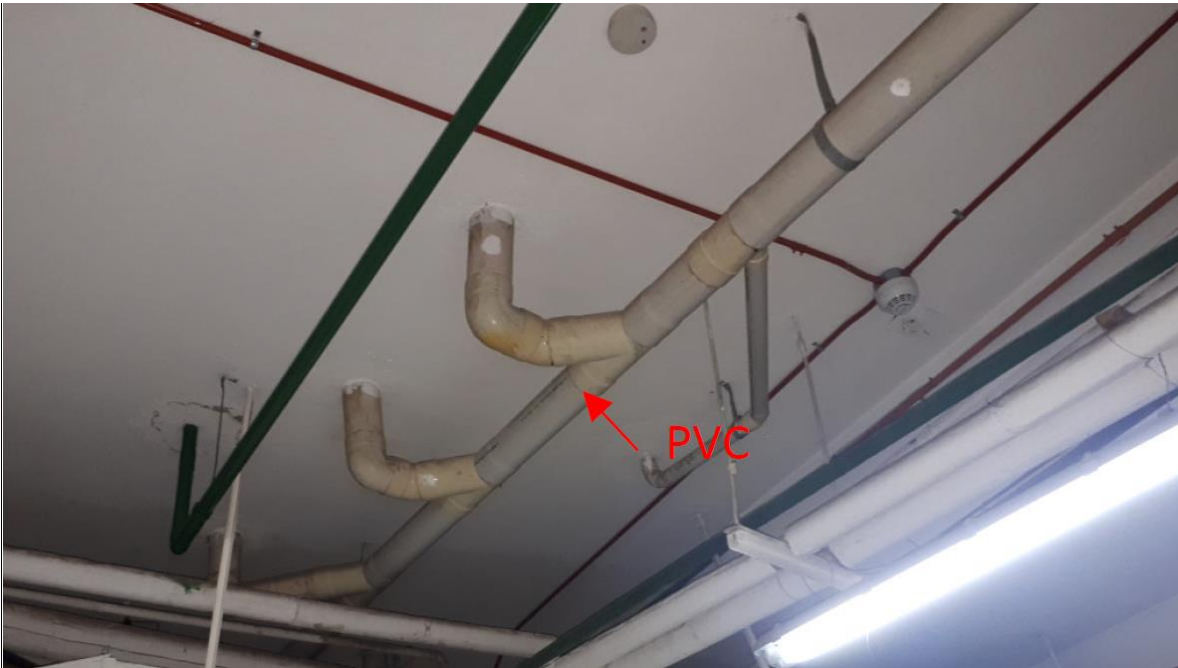
Figura 10. Instalaciones de PVC en techo de Cocina

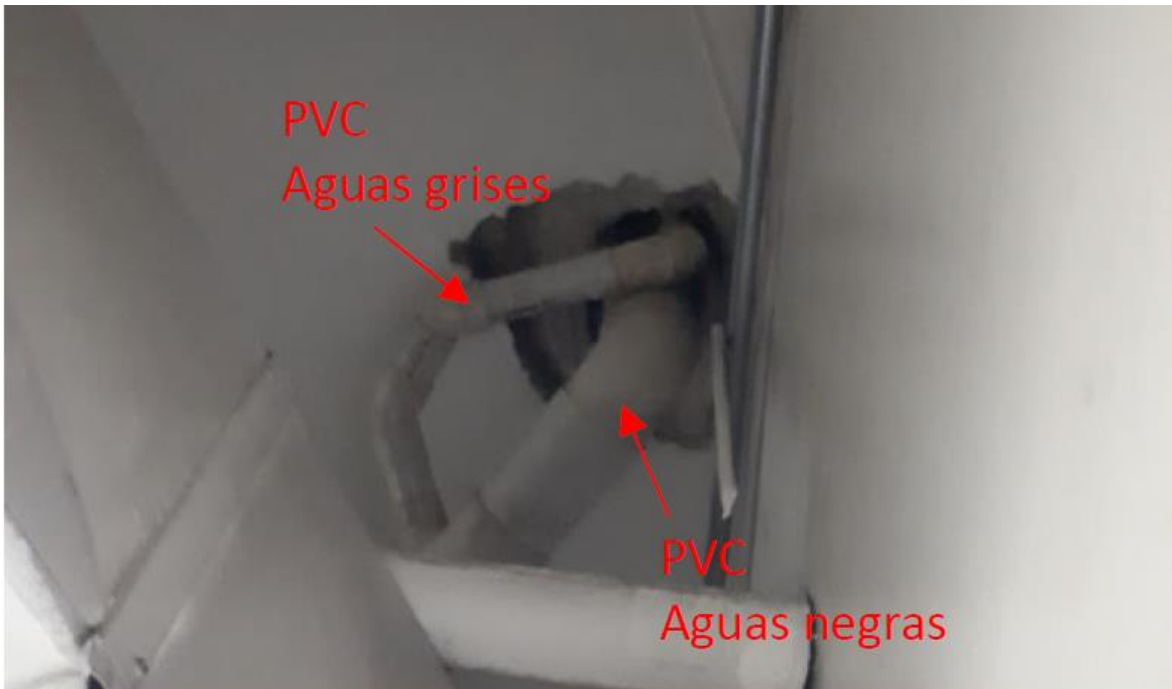
Figura 11. Instalaciones de PVC de baños de área comunal
