**Título del Documento: Proceso de intervenciones
propuestas en el “ESTUDIO DE ARQUITECTURA E
INGENIERÍAS DEL INMUEBLE DENOMINADO CASA
GARCIA MORENO –IMP”**

INFORME TÉCNICO DE INTERVENCIONES

Código Proceso No.: CD-MDMQ-IMP-16-2022

**Objeto del proceso: “ESTUDIO DE ARQUITECTURA E INGENIERÍAS DEL
INMUEBLE DENOMINADO CASA GARCIA MORENO –IMP”**

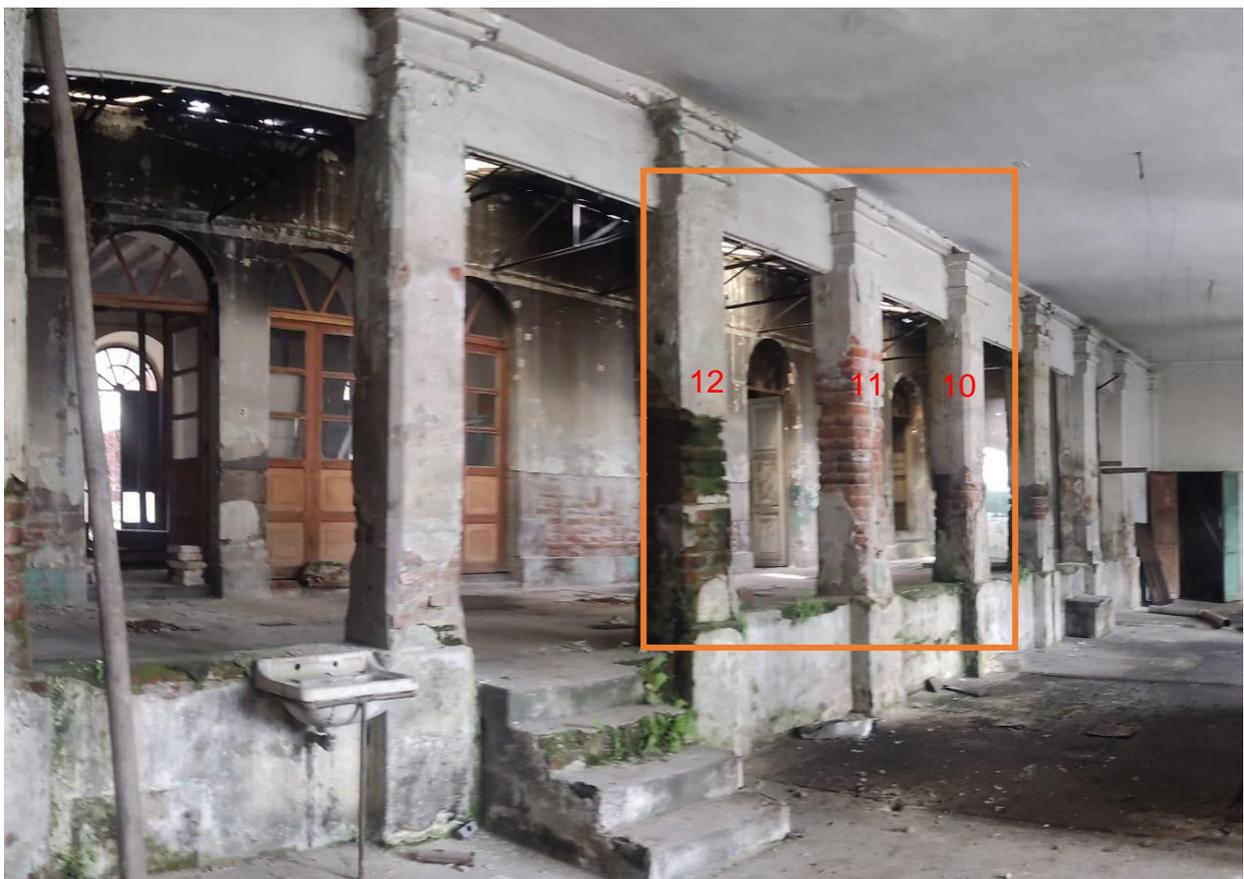
Figura 1. Columnas a eliminar en zona de repositorio

- Desprendimientos de acabados
- Organismos vegetales
- Humedad por condensación
- Suciedad
- Desprendimiento de ladrillos en eje longitudinal de columna.

Se deben retirar las columnas 10, 11 y 12 de la zona del repositorio, y las columnas 2 y 3 de la parte posterior de la casa, estas columnas serán reemplazadas por columnas nuevas de ladrillo con la misma sección.

- Retiro de cubierta de tercer piso existente.
- Apuntalamiento de estructura alrededor de las columnas.
- Demolición de columnas con herramienta menor.
- Construcción de columnas de la misma sección y geometría.
- Retiro de apuntalamiento.
- Masillado de columnas con enlucido de cemento.

- Empastado de superficie.
- Pintura.

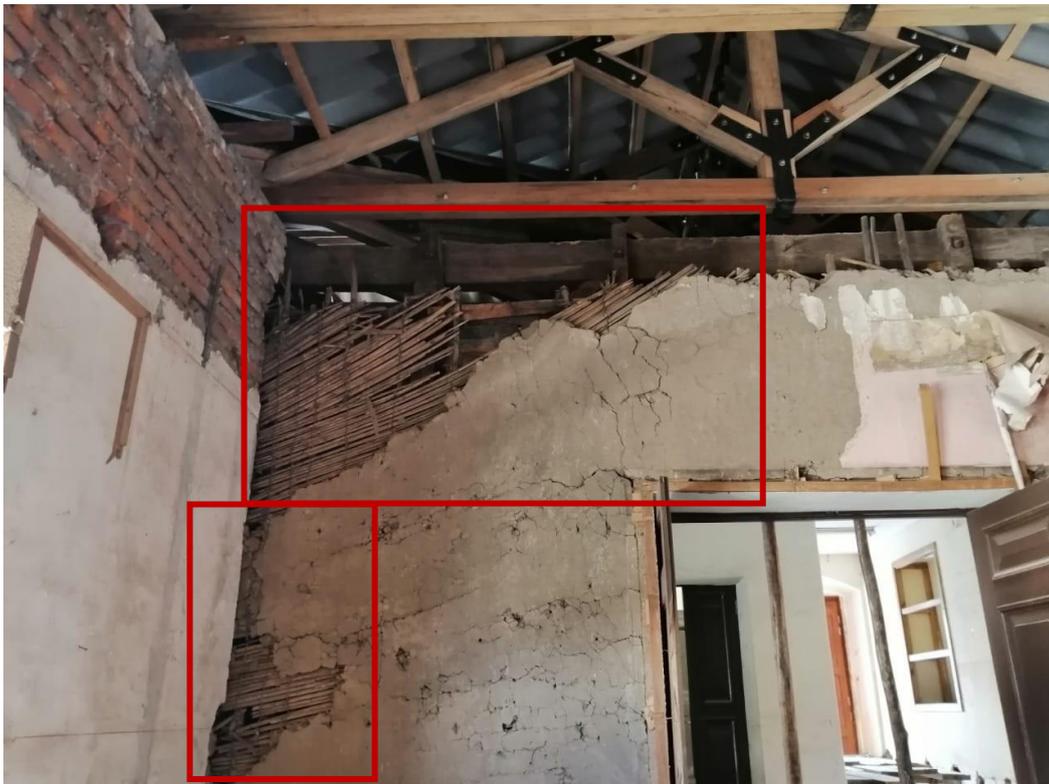
Figura 4. Carrizo expuesto a la intemperie

- Degradación y Desprendimiento de recubrimiento exterior.
- Degradación del carrizo expuesto debido al desprendimiento de recubrimiento.
- Ausencia de carrizo en paredes.

1. Retiro de recubrimiento de cal y barro existente.
2. Retiro de carrizo en zonas expuestas a la intemperie (ver Figura 4)
3. Tratamientos anti-xilófagos a carrizo existente
4. Nuevo encañado con material similar al existente, al cual se le debe dar un tratamiento con un producto anti-xilófagos
5. Colocación de recubrimiento de cal

6. Pintura para acabado final

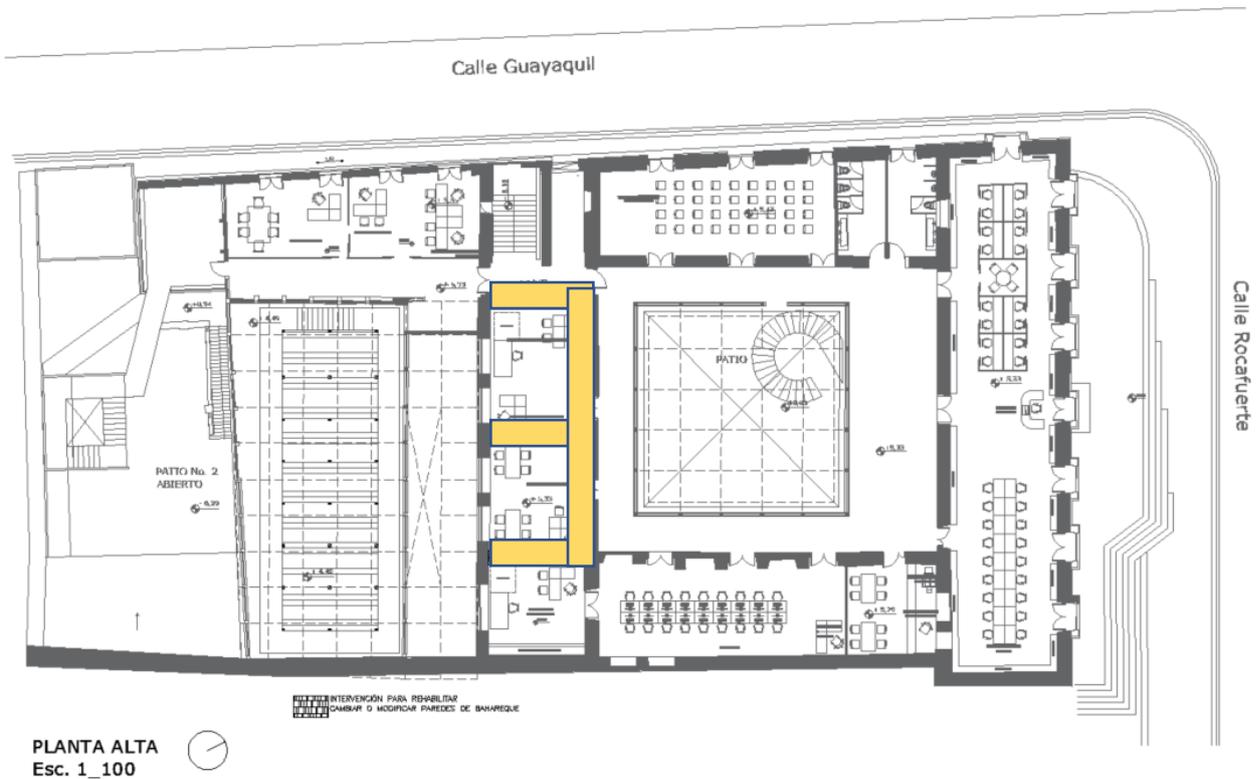
Figura 5. Ubicación muros a intervenir

Consiste en la restauración de las paredes de bahareque del nivel N+5.33

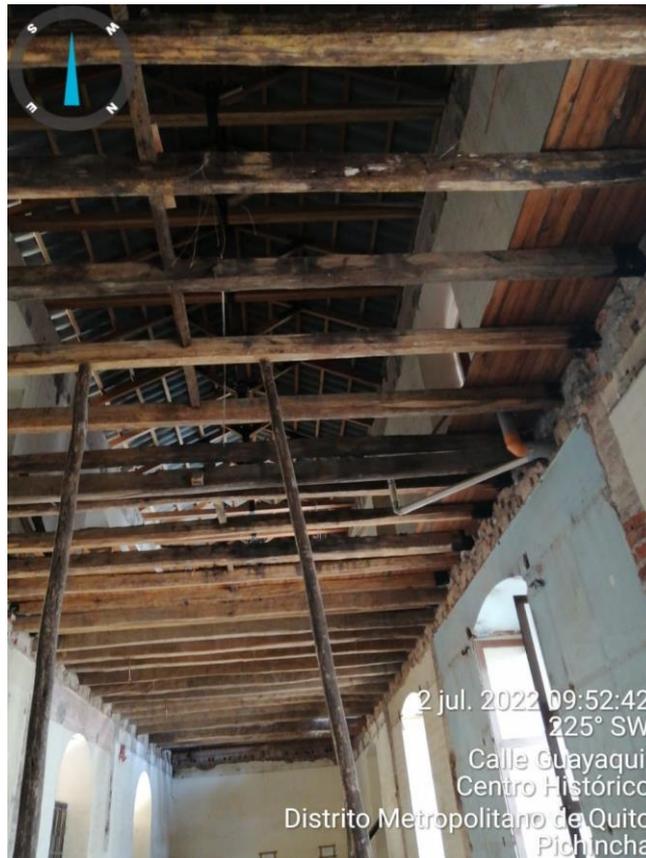
Figura 6. Enmohecimiento de vigas de madera

- Aberturas en los elementos
- Secciones inadecuadas
- Presencia de xilófagos
- Enmohecimiento
- Presencia de humedad

2. Preservación de la madera retirada será por mediante impregnación, se utilizará un termiticida e insecticida biodegradable a base de piretrinas sintéticas, para tratamientos de maderas, de elevado nivel de penetración para evitar el ataque de los xilófagos, hongos destructores, etc. La madera será colocada en un recipiente, permaneciendo en el mismo, mínimo 8 horas, garantizando de esta forma la impregnación necesaria del preservante.

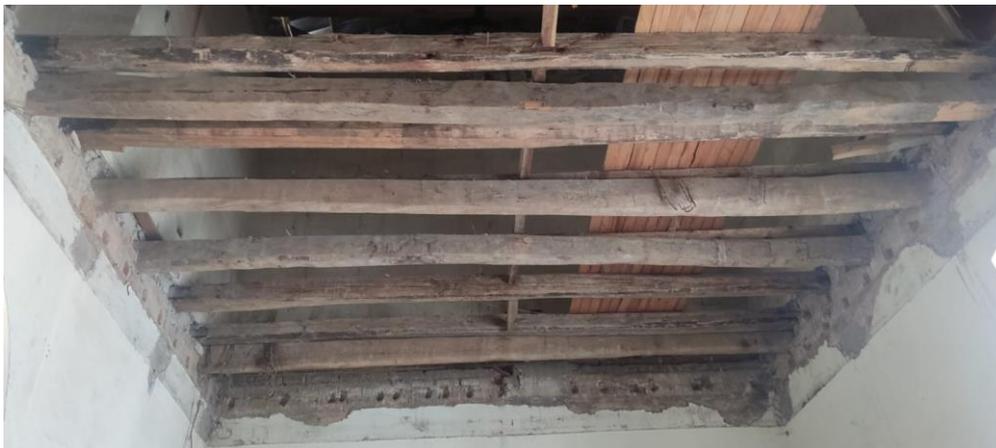
Figura 7. Fisuras en elementos vigas de madera

Por las patologías detectadas en las vigas de madera de entre piso, se determinó que se puede reutilizar las secciones que al menos tengan una dimensión de 15x15cm, las cuales serán ubicadas en zona de oficinas que corresponden a

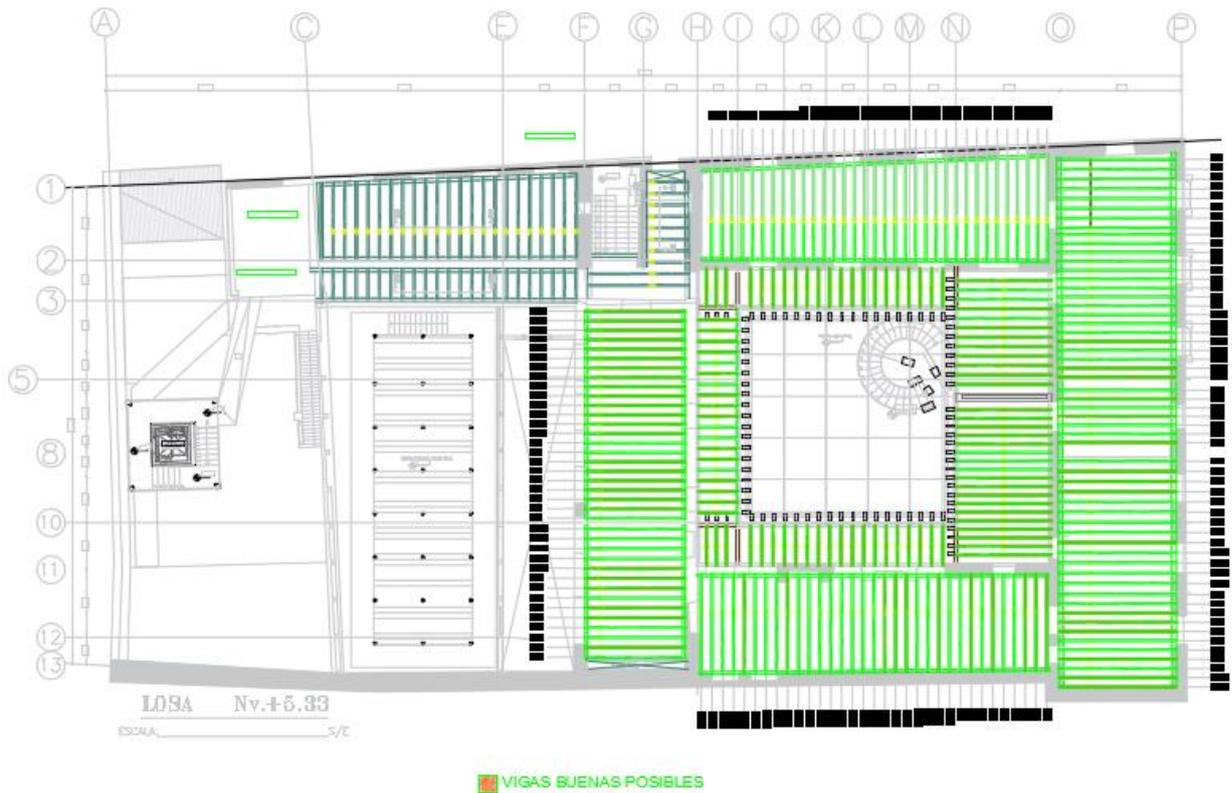
Figura 8. Plano del estado de vigas

identificación y clasificación de estampillado, catalogación e inventario, laboratorio de digitalización, oficina de jefe de archivo y paleógrafo (el cálculo de las vigas se encuentra en la memoria estructural de la casa principal). A continuación, se detalla el estado de las vigas secundarias

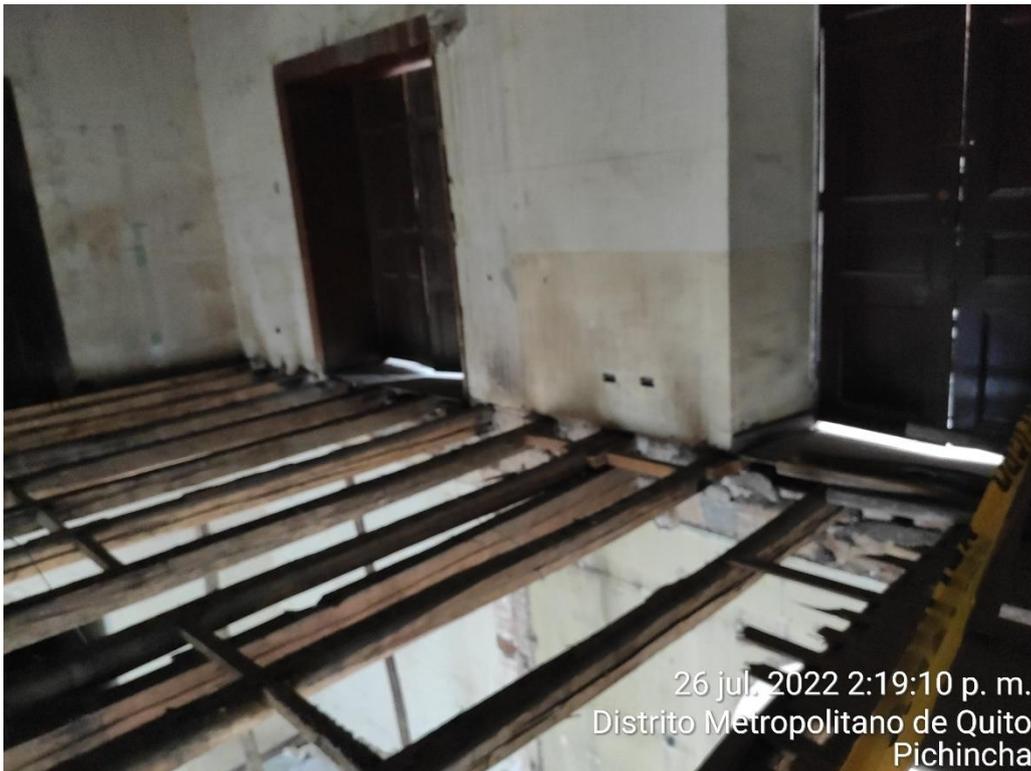
Figura 9. Entrepisos a intervenir

La intervención consiste en la instalación de vigas armadas de acero A572 - Gr50, para la conformación de entrepisos nuevos. Se optó por reemplazar las vigas de madera debido a las patologías existentes como son: xilófagos, hongos, Rajaduras, y por la sección reducida que presentan. Considerando las nuevas solicitudes de servicio se detalla a continuación el proceso para instalación de las vigas de acero.

1. Empleando herramienta menor, elaborar la apertura del dado de apoyo para viga de acero
2. Colocar la malla electrosoldada en la apertura elaborada.
3. Colar el dado con hormigón $f'c = 210 \text{ kg/cm}^2$.
4. Instalación de placa de acero más canastilla armada.
5. Acoplar mediante soldadura de penetración parcial, en patín inferior para conexión de elementos, la viga tipo I, colocadas a cada 1.80m
6. Relleno y resane del dado con materiales amigables (ladrillo y mortero)
7. Instalación de correas tipo G distribuidas a cada 61 cm, para la instalación de entepiso
8. Colocar la tabla tríplex de espesor $e = 20 \text{ mm}$
9. Instalación de entablado

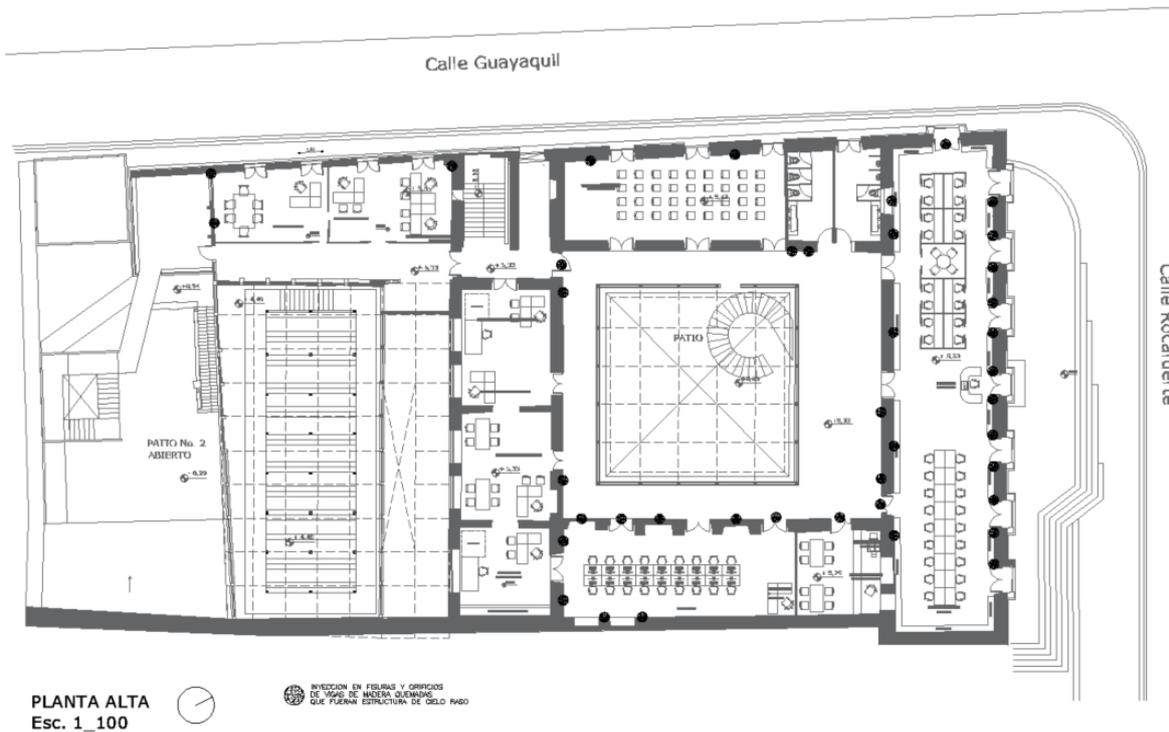
Figura 12. Plano de fisuras en muros

- Suciedad
- Fisuras superficiales.
- Grietas en muros

La limpieza en muros deberá ser por medios manuales, utilizando lija n°12 con el fin de eliminar material existente como suciedad y hongos. Se ha considerado el trabajo para fisuras y grietas, patologías que se diferencian por el espesor.

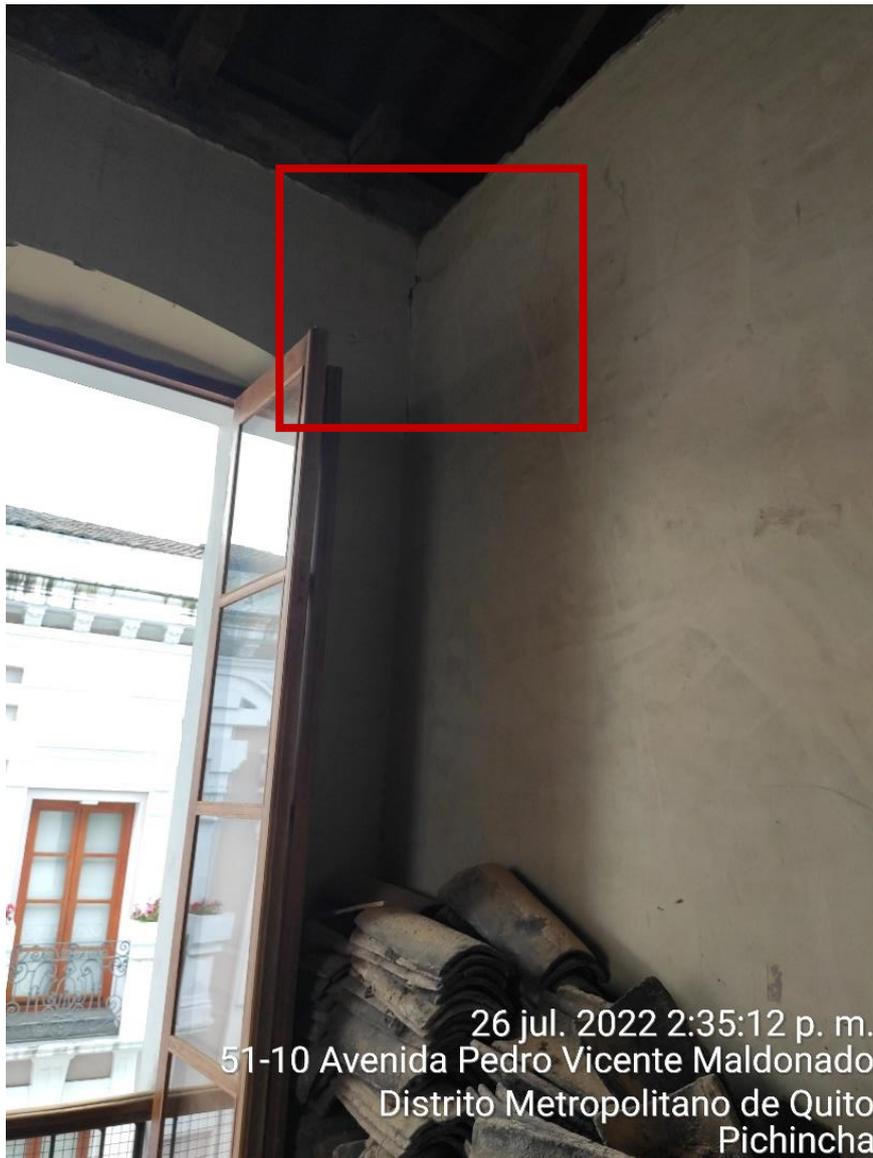
Figura 14. Unión perpendicular entre muros

Estas piezas unen y consolidan las uniones de dos paredes perpendiculares entre ellas y que se encuentran afectadas en sus uniones, peligrando la estabilidad del conjunto. Se colocarán estas llaves cada 2m de altura o dividiendo la altura total de las paredes en partes iguales para que el refuerzo tenga la resistencia proporcional. La instalación incluye la pintura asfáltica.

1. Formar la llave de madera mediante la unión de 2 piezas de madera unidas mediante varilla roscada, tuerca y arandela.
2. Unir las dos llaves de madera (ver detalle en plano de llaves de madera).
3. Colocar malla de enlucido alrededor de todo el cuerpo de la llave de madera, se debe asegurar esta malla mediante clavos.
4. Colocar pintura asfáltica de manera que se recubra toda la llave.

5. Colocar la llave de madera en el muro a intervenir.
6. Rellenar los espacios vacíos y cubrir la fachada con mortero.

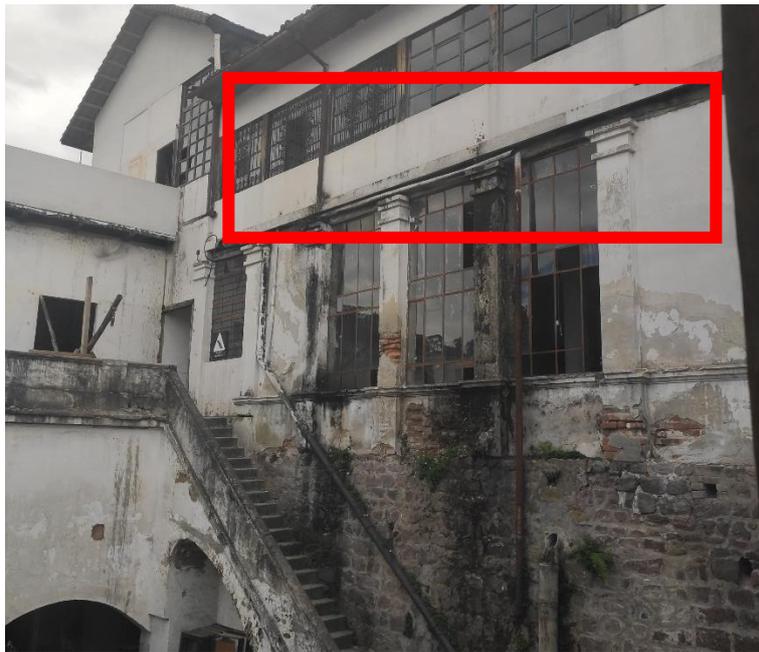
Figura 16. Viga de Solera.

La intervención comprende el reemplazo de la viga de solera la cual permite el confinamiento de mampostería, misma que al estar expuesta a agentes ambientales presenta pandeos, rajaduras, hongos, xilófagos. La nueva viga será del mismo material inicial, estará compuesta por dos elementos de 15x15 y sujetadas mediante pernos que se anclará con las placas de acero y esta a los pilares.

1. Empleando herramienta menor, retirar la viga solera en mal estado.
2. Instalación de placa de acero de espesor $e=8\text{mm}$ sobre columna.
3. Anclar en la columna la placa de conexión tipo abrazadera con chapas
4. Previo tratamiento, instalar la viga solera, emplear 3 pernos de pernos de a 4"

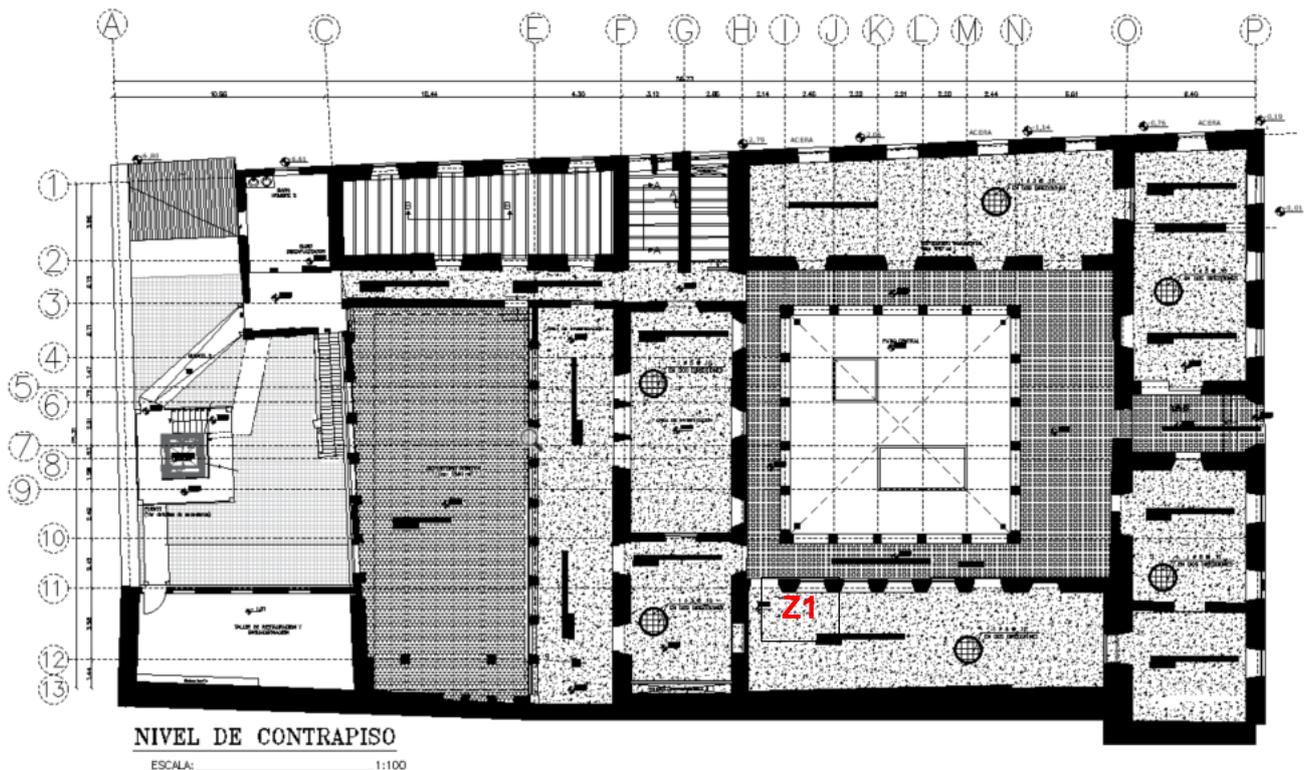
Figura 17. Ubicación de contrapisos

- Desprendimiento de contrapiso

Nota: En la Z1 se tiene un contrapiso existente, se incluye el cambio de esta zona debido a que no tiene malla de contracción y temperatura.

Para la rehabilitación de este contrapiso se plantea el cambio a un contrapiso rígido de hormigón y malla electrosoldada con un espesor de capa de compresión $e=10\text{cm}$ soportado sobre subbase y piedra bola (en planos se detallará la sección del contrapiso) para evitar problemas de humedad se colocará polietileno.

1. Retiro manual de vigas y entablado existente.
2. Limpieza y nivelación de subrasante
3. Desalojo de material de excavación
4. Compactación de suelo natural
5. Colocación de capa de piedra bola.
6. Colocación de subbase
7. Colocación de polietileno
8. Colocación de alzas para malla.
9. Colocación de malla electrosoldada.
10. Fundición de capa de compresión.
11. Cortado y sellado de juntas.
