**Título del Documento: “ESTUDIO DE ARQUITECTURA E
INGENIERÍAS DEL INMUEBLE DENOMINADO CASA GARCIA
MORENO –IMP”**

MEMORIA TÉCNICA ARQUITECTÓNICA

Código Proceso No.: CD-MDMQ-IMP-16-2022

JULIO, 2022

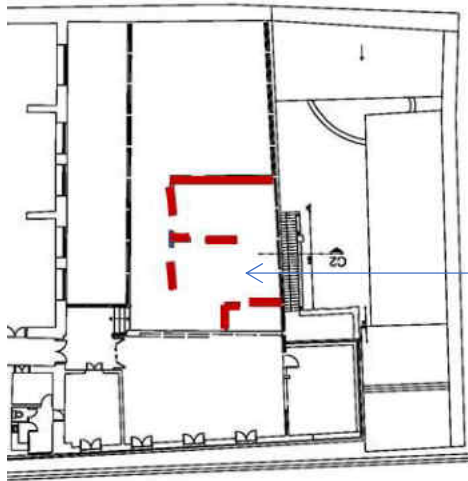
Sobre el área donde funcionó la imprenta, se crearon también otros espacios complementarios conformados por tabiquerías con estructura de madera y malla enlucida. Las mismas que se encuentran deterioradas, no tienen ninguna función estructural.

Tabiquería de madera y malla enlucida

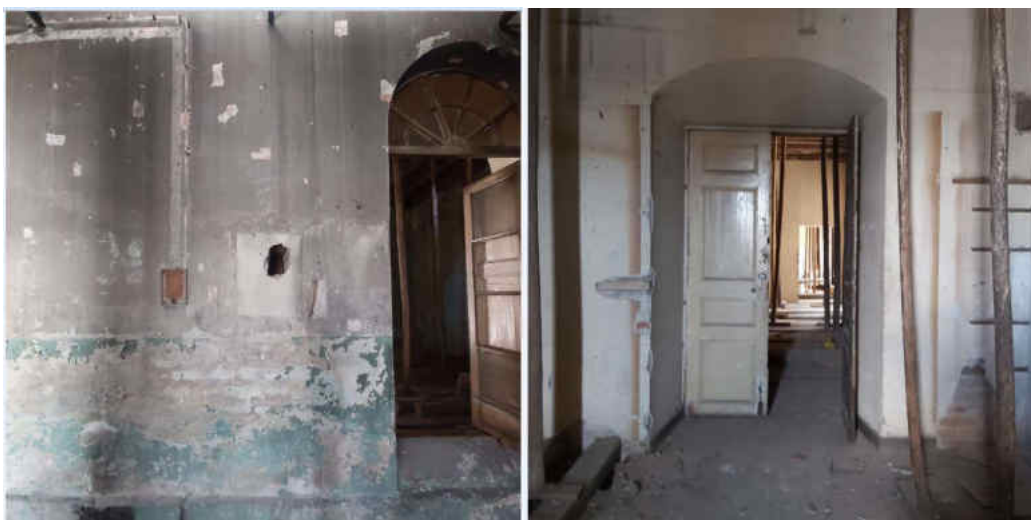
Los muros de la planta baja se encuentran en estado regular, sin presentar patologías constructivas, la mayor parte de afectación en los muros corresponde a lesiones físicas correspondientes a “Suciedad por depósito”, entendida como depósito de partículas en suspensión en la atmósfera sobre la superficie de los muros, debido a la falta de mantenimiento y abandono del inmueble por varios años. Otro proceso patológico presente en los muros de planta alta corresponde a “*Desprendimientos del acabado continuo*” que implica la separación de un material de acabado del soporte al que esta aplicado, específicamente existe desprendimiento de enlucidos puntuales en los muros de planta baja.

Suciedad por depósito en muros

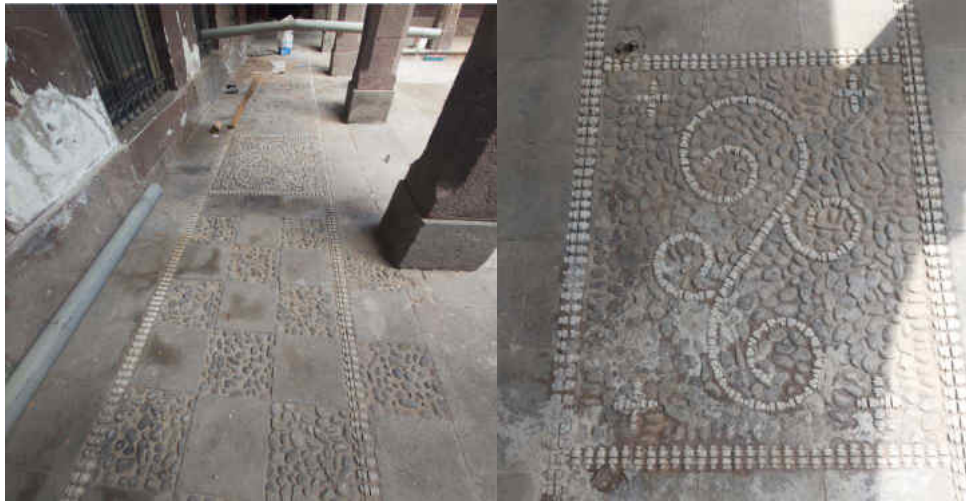
Los recubrimientos de piso de la galería en la primera planta son de piedra bola con hueso y presentan varios diseños, estos se encuentran en buen estado, sin embargo, presentan suciedad por depósito y presencia de manchas.

Suciedad por depósito en recubrimientos de piso

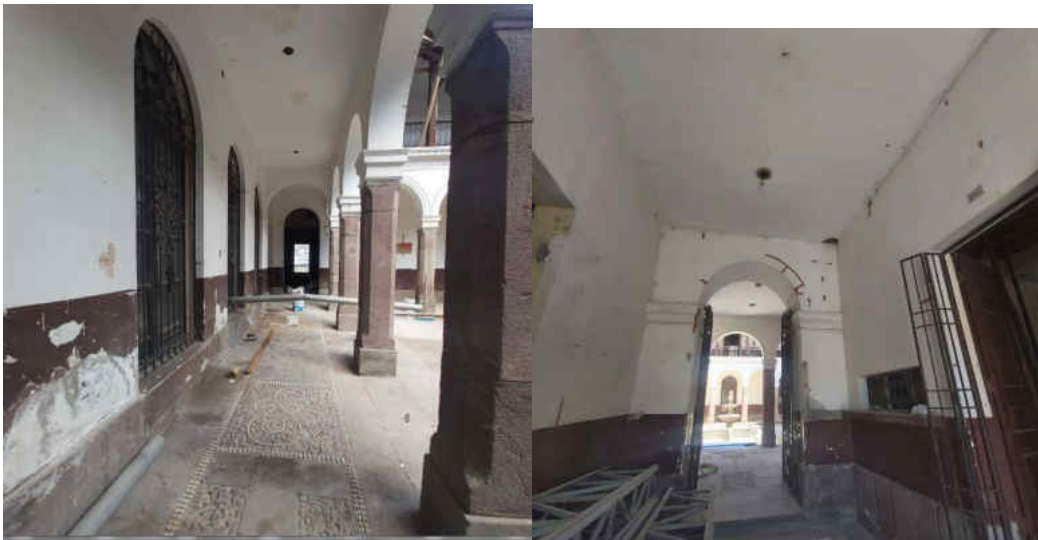
El cielo raso en el corredor exterior de planta baja es de malla enlucida y presenta fisuras y roturas.

Cielo raso de malla enlucida presencia de fisuras y roturas

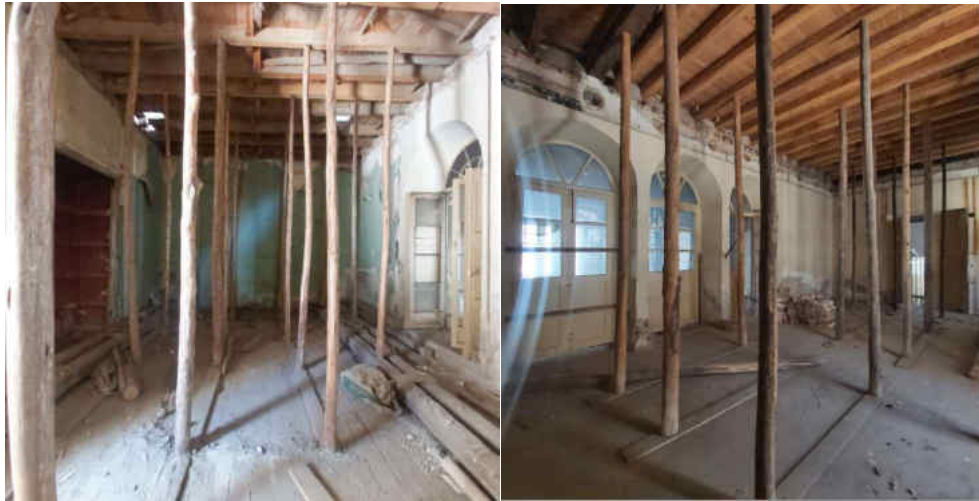
Los recubrimientos de pisos de los espacios interiores son entablados de madera, se encuentran en mal estado se observa desprendimientos, roturas y faltantes.

Entablado de pisos en mal estado

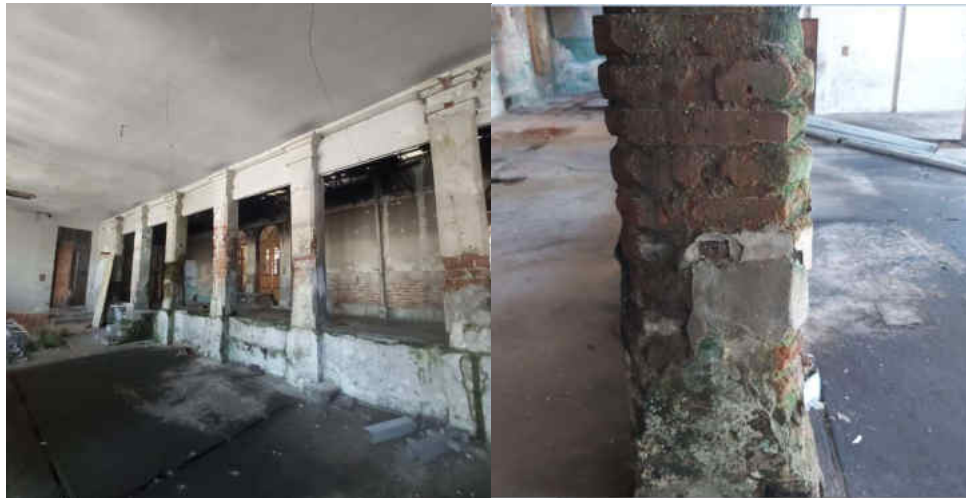
En caso de los muros de ladrillo se indica que no presentan lesiones en la planta baja, las mayores lesiones se presentan en los enlucidos, en su mayoría a nivel del entrepiso, no ocurre lo mismo en el área de la antigua imprenta donde las columnas de ladrillo se encuentran saturadas de humedad, presentan “eflorescencias” y mucha “erosión mecánica” que ha ocasionado la pérdida de material y pérdida de su capacidad portante.

Área de la antigua imprenta, columnas de ladrillo erosionadas y húmedas

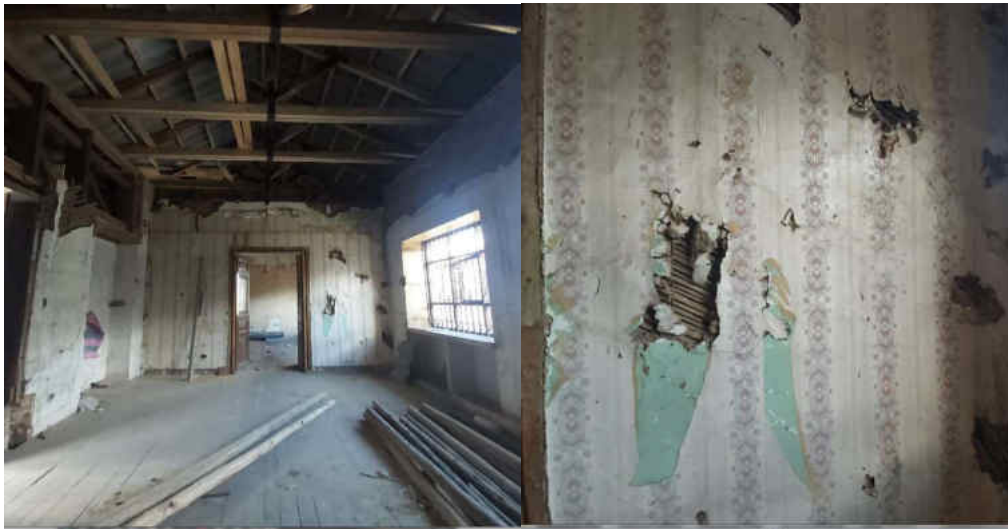
Existe un espacio de la planta alta, (código 4PA en planos de patologías), ubicado en la crujía sur, existe tabiquería original de bahareque, cuyo mortero de recubrimiento de barro tiene faltantes y desprendimientos, así como el papel tapiz de esta presenta desprendimientos.

Tabiquería de bahareque en mal estado.

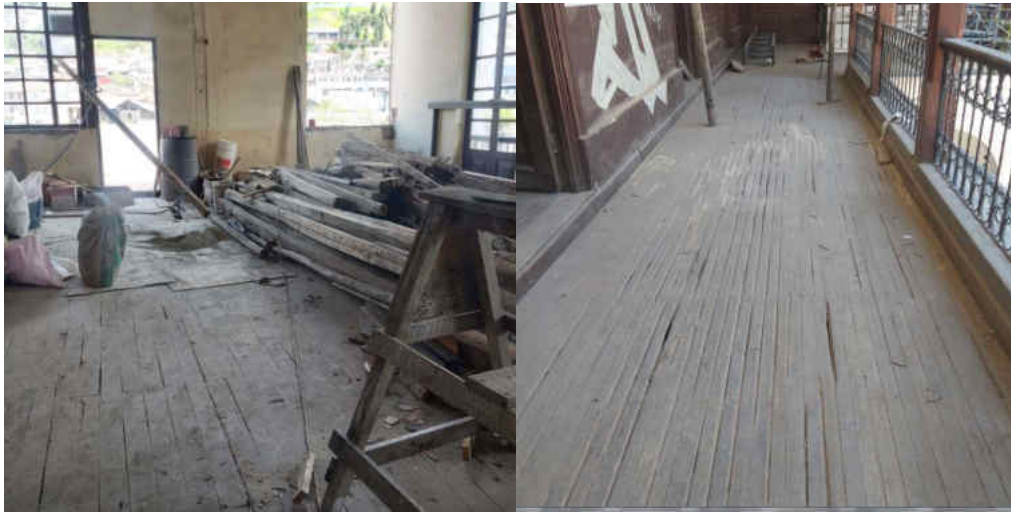
Los pisos de todo este nivel están conformados por entrepisos de madera con recubrimiento de entablado, que presenta rotura y faltantes.

Entablado de madera en mal estado.

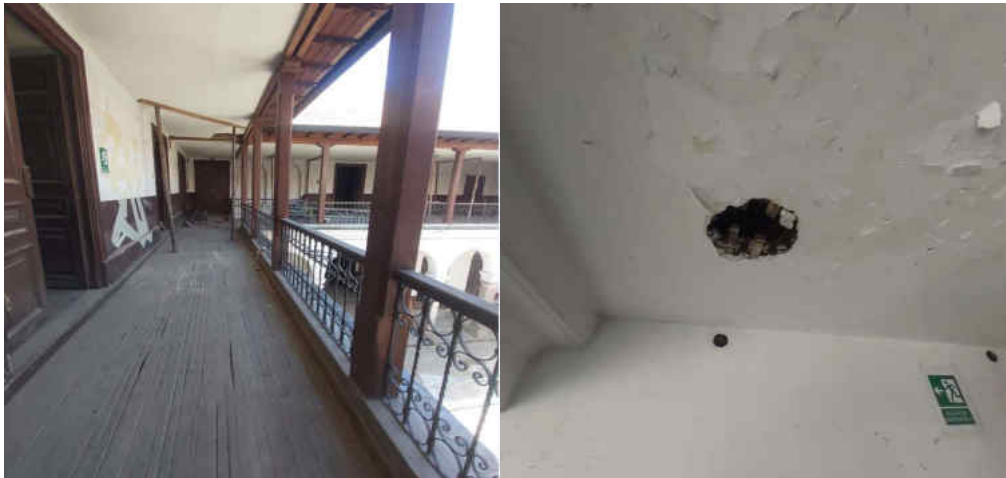
El cielo raso los corredores de planta alta son de malla enlucida, presenta fisuras, roturas, desprendimientos, causada eventualmente por golpes el momento de realizar el apuntalamiento o trabajos en la cubierta.

Cielo raso de malla fisurado y roto.

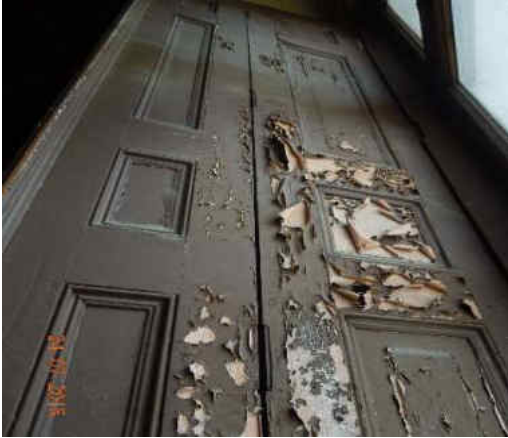
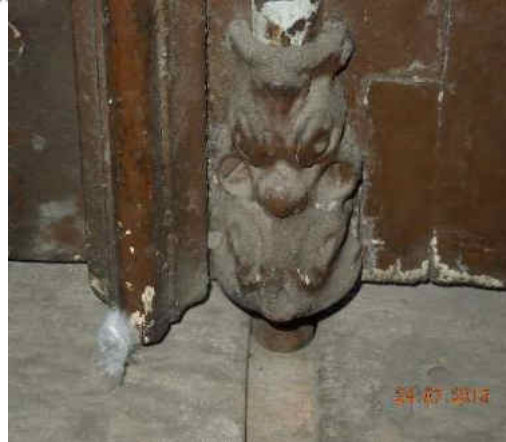
En cuanto a la carpintería de madera, (puertas ventanas, pasamanos, columnas de madera) presentan repintes en su totalidad, las cerraduras y picaportes de las ventanas presentan decoraciones florares, se encuentran en buen estado, con varios repintes.

Presencia de repintes en elementos de madera y metal.

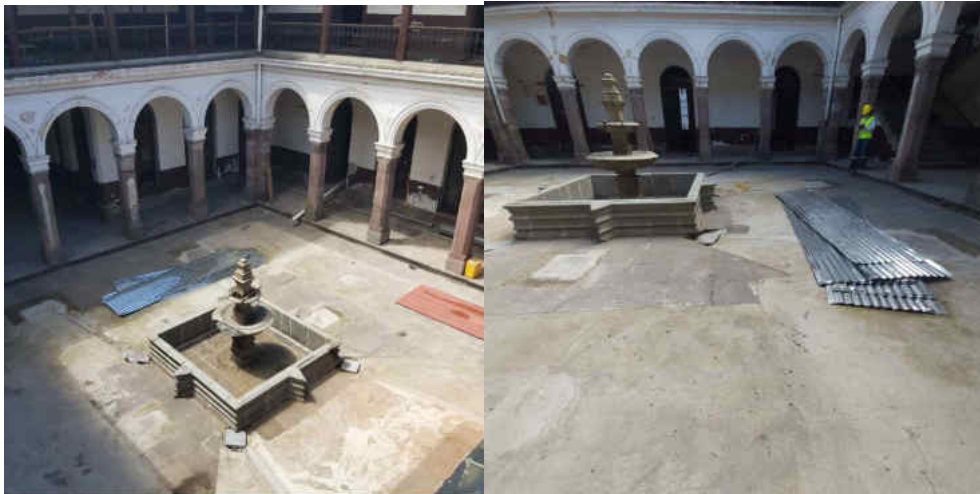
Patio central

El recubrimiento del patio central en su contorno es de baldosa de piedra, sin embargo, se observa que se han realizado reparaciones que han subsanadas con hormigón. Existe una pileta de piedra que actualmente no se encuentra en funcionamiento. La primera bandeja de la pileta presenta una rotura en los filos

El patio central de la casa tiene un piso de piedra, que con el paso del tiempo y los diferentes usos que ha tenido, se ha ido deteriorando, por lo que, como se ve en la imagen se planea hacer el cambio integral de todo el piso por piedra andesita, para que quede uniforme.

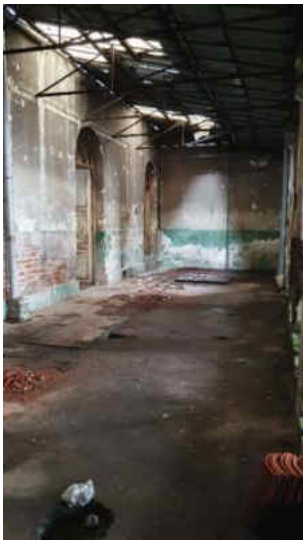
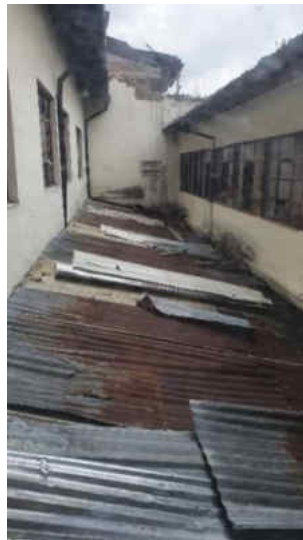
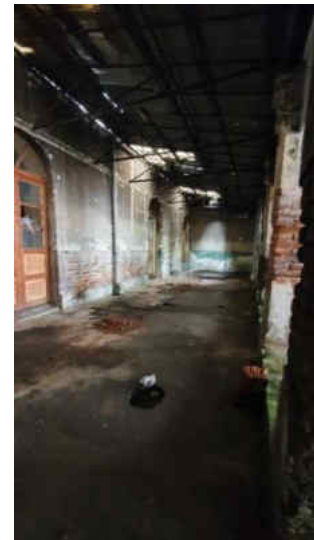
Actualmente existe una cubierta de zinc, en mal estado que cubre el espacio entre los bloques de la imprenta y los espacios A5 y A6. La cubierta no impermeabiliza el espacio, existiendo filtraciones que están deteriorando el espacio interior. Se propone que se cambie de cubierta, de acuerdo al espacio propuesto como área de investigadores.

Fotografías de la cubierta y espacios interiores deteriorados

Se propone que este espacio sea parte de la nueva cubierta triple altura que se propone sobre la imprenta, para así, evitar problemas de filtraciones y también para aprovechar el ingreso de la luz controlada entre el repositorio y el área de investigadores.

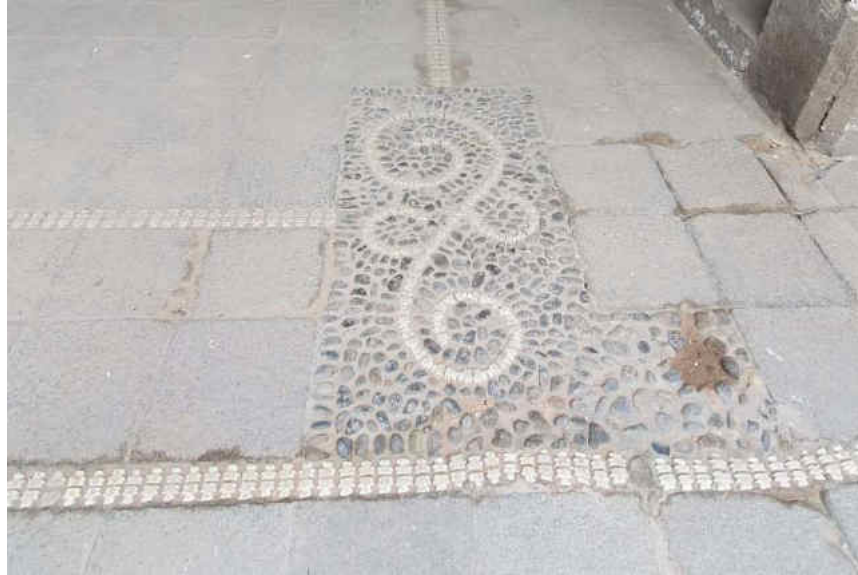
Actualmente la planta baja de la casa García Moreno cuenta con pisos de piedra con huesos de animal, los mismos que en ciertas partes faltan o están deteriorados, por lo que se procederá a reemplazarlos o restaurarlos respectivamente:

Ejemplo de piso de piedra con huesos de animales
