<b>EXTRACCIÓN Y ROTURA DE NÚCLEOS DE MAMPOSTERÍA PARA EL PROYECTO RETAURACIÓN CASA GARCÍA MORENO, PARROQUIA CENTRO HISTÓRICO, CANTÓN QUITO, PROVINCIA DE PICHINCHA</b>	<b>Área:</b>	RESISTENCIA DE MATERIALES
		<b>Código No.:</b>	V&C-2022-MAT-DOC-012
		<b>Revisión No.:</b>	C
		<b>Página No.:</b>	1 de 17

<b>EXTRACCIÓN Y ROTURA DE NÚCLEOS DE MAMPOSTERÍA PARA EL PROYECTO RETAURACIÓN CASA GARCÍA MORENO, PARROQUIA CENTRO HISTÓRICO, CANTÓN QUITO, PROVINCIA DE PICHINCHA</b>
	<b>Área:</b> GEOTÉCNIA <b>Documento:</b> INFORME DE RESISTENCIA DE MATERIALES <b>Código del Documento:</b> V&C-2022-MAT-DOC-012

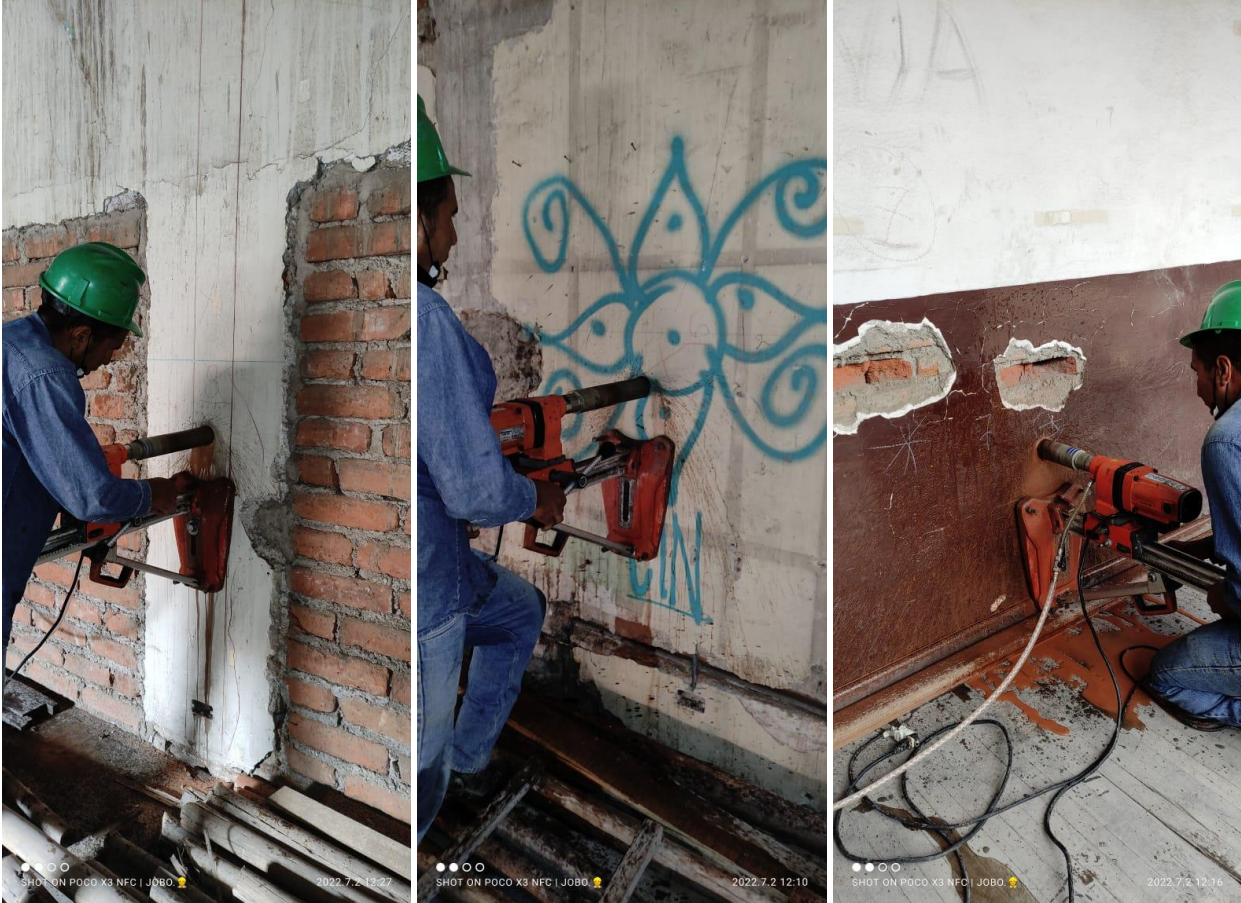
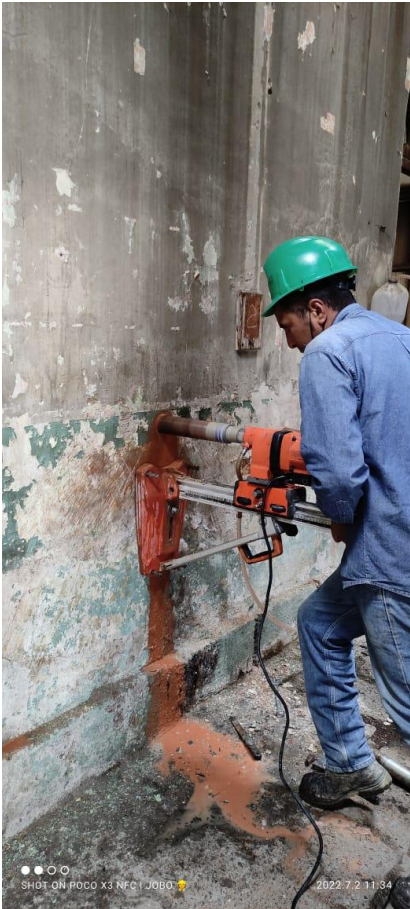
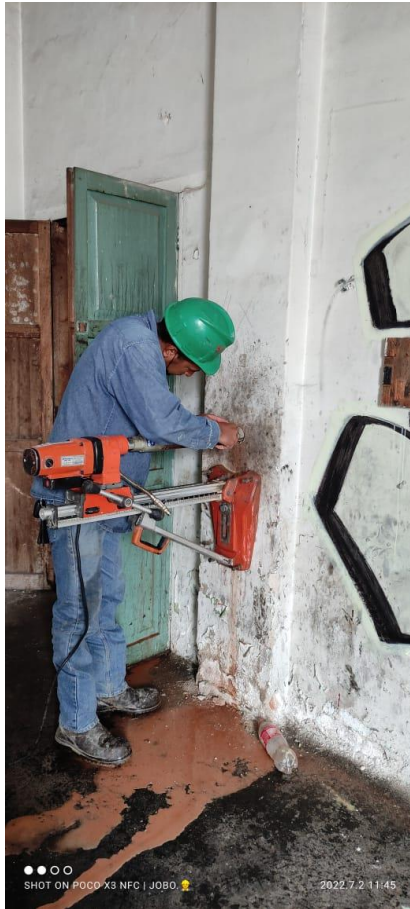
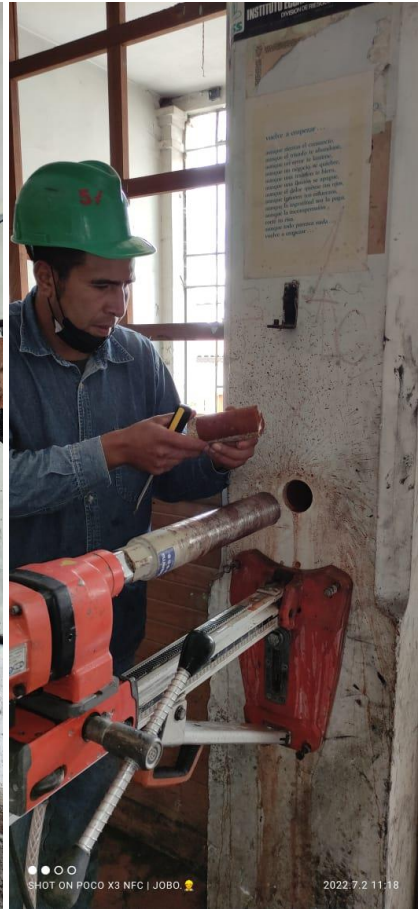
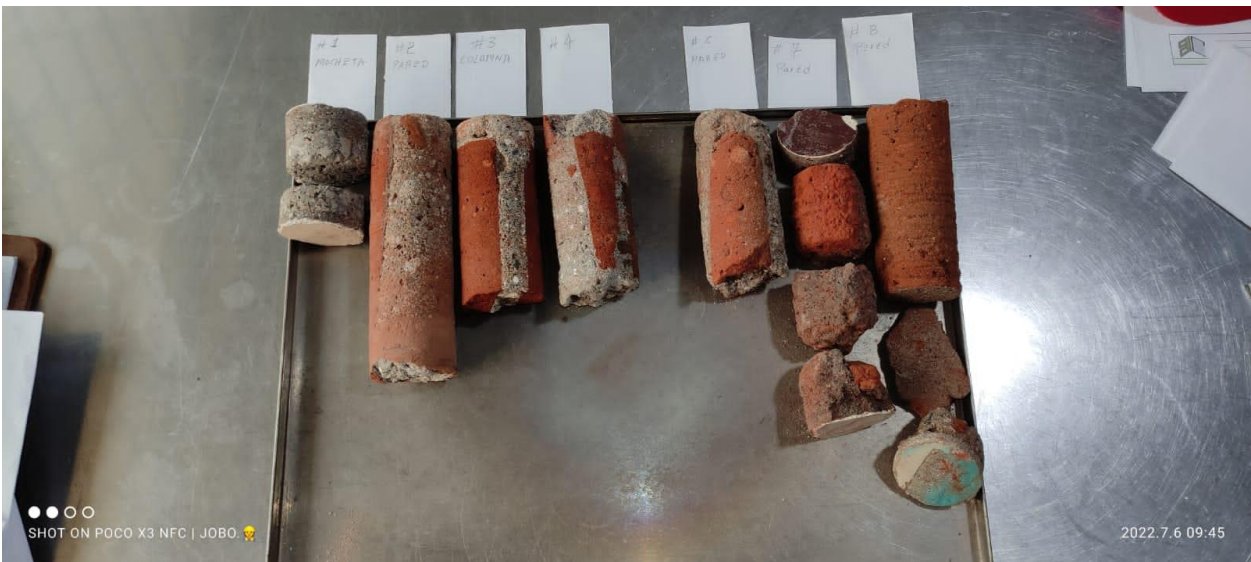
Los núcleos fueron ubicados y extraídos en los sitios más cargados y representativos. Según se muestra en las siguientes imágenes.
