ASUNTO: Estudio e Informe - GAD de Guayllabamba

FECHA: 13 OCT 2020

No.: 0043 -ITI-DE-2020

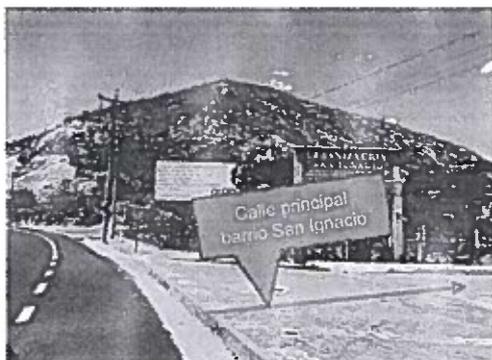
*Inicio, ingreso principal al barrio San Ignacio*

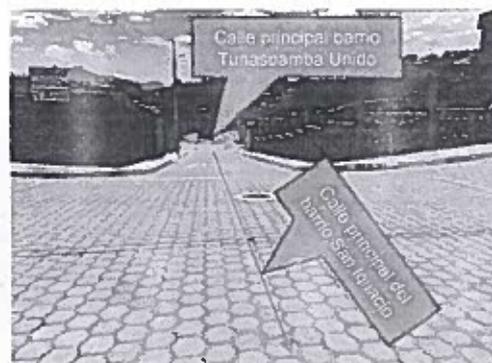
*Final, intersección con calle principal de acceso al barrio Tunaspamba Unido.*

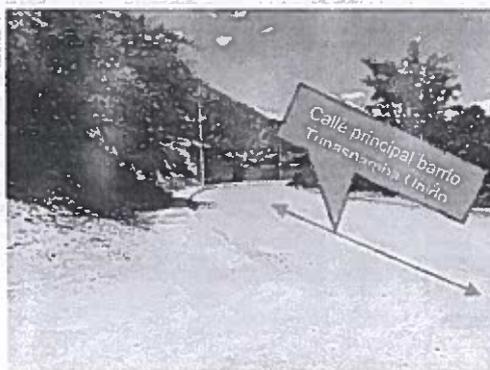
*En la intersección, giro izquierdo hacia la vía principal, acceso del barrio Tunaspamba Unido.*

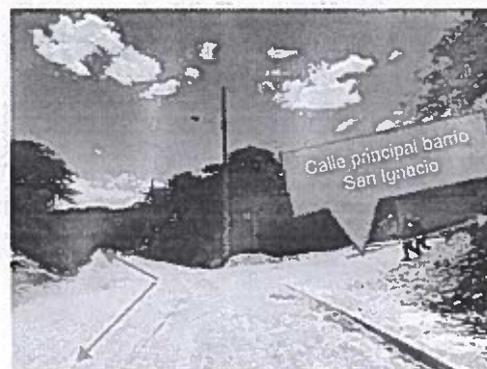
*En la intersección, vía principal Tunaspamba Unido, hacia el norte vía en tierra y hacia el sur adoquinado.*

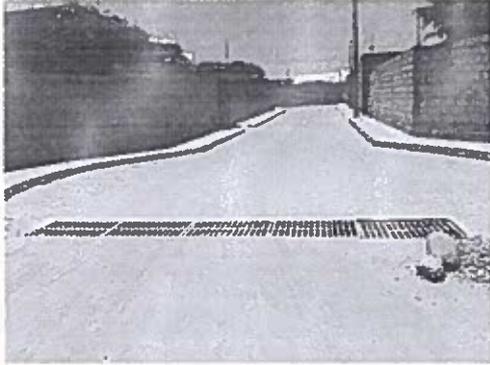
Fin de adoquinado de la calle principal del barrio San Ignacio y construcción de canal de captación de aguas lluvias

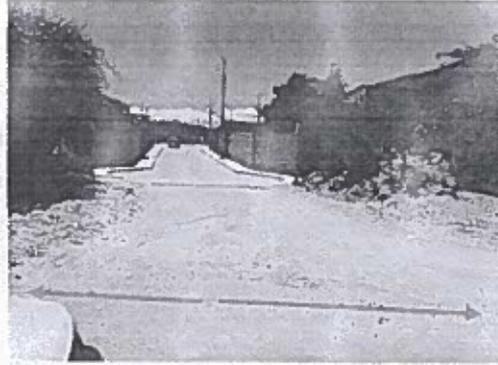
En la intersección, a la izquierda calle en tierra y hacia la derecha inicio de adoquinado, de la vía Principal del barrio Tunaspamba Unido.

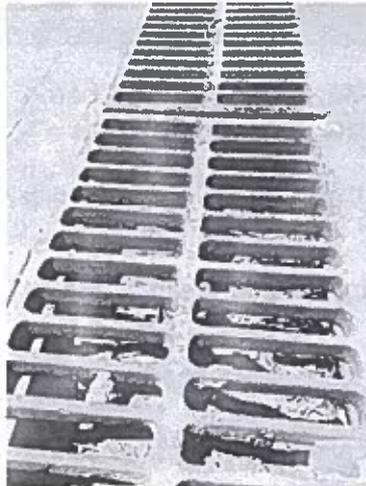
Canal de aguas lluvias al final del de la calle principal del barrio San Ignacio

La vía del barrio San Ignacio finaliza en una curva de retorno, con gradiente de unos 5% hacia la calle principal del barrio Tunaspamba, sitio en el cual, para drenar la vía, se halla construido un canal recolector de aguas lluvias. La descarga, desde este canal, se lo realiza al pozo (Pz1) ubicado en la calle principal del barrio Tunaspamba.

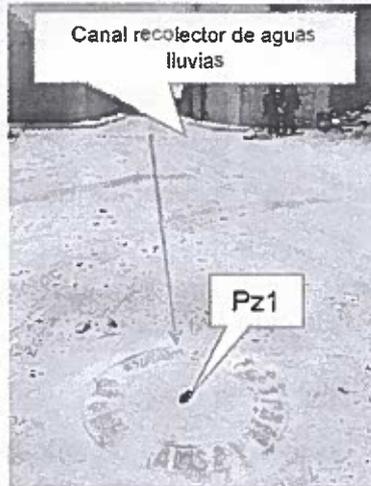
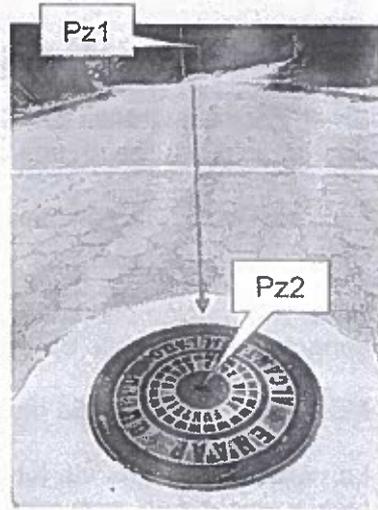
Descarga desde el canal al Pz1 y del Pz1 al Pz2, pozos construidos en la calle principal (adoquinada) del barrio Tunaspamba Unido.

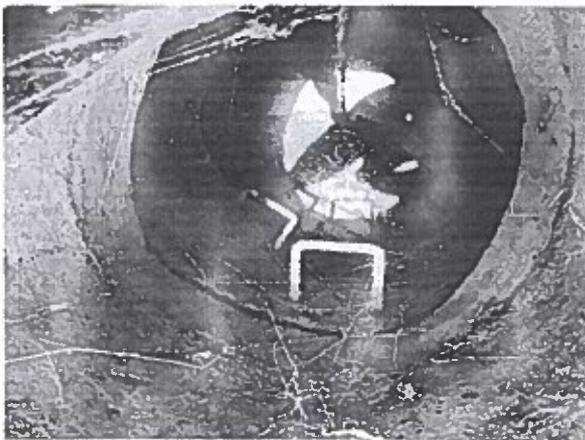
En el pozo, Pz1 descubierto (sin la tapa), se observa el sentido de circulación, funcionamiento y evacuación de aguas.

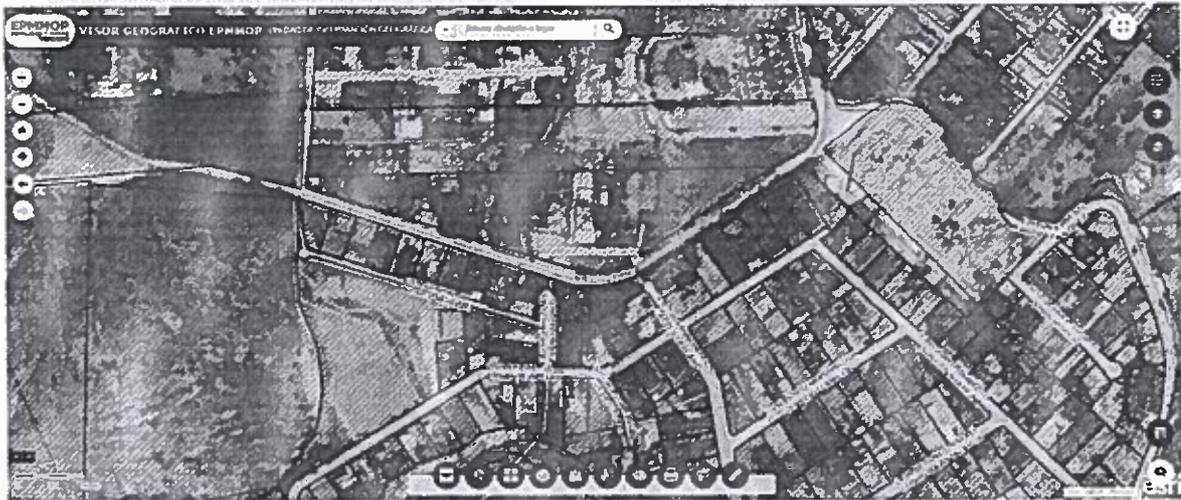
En el Visor Geográfico EPMMOP, se observa que la calle S3E, vía principal del barrio San Ignacio, finaliza en una curva de retorno, al cual lindera dos predios.

La calle Oe3C, vía principal del barrio Tunaspamba Unido, no se conecta con la calle S3E.

En la información contenida en el visor, se registra el servicio de agua potable, que se conecta desde la calle S3E hacia la calle Oe3C.

No se registra el servicio de alcantarillado.

La calle S3E es una vía local, ubicada en zona urbana, la calle Oe3C también es vía local y ubicada en zona rural.

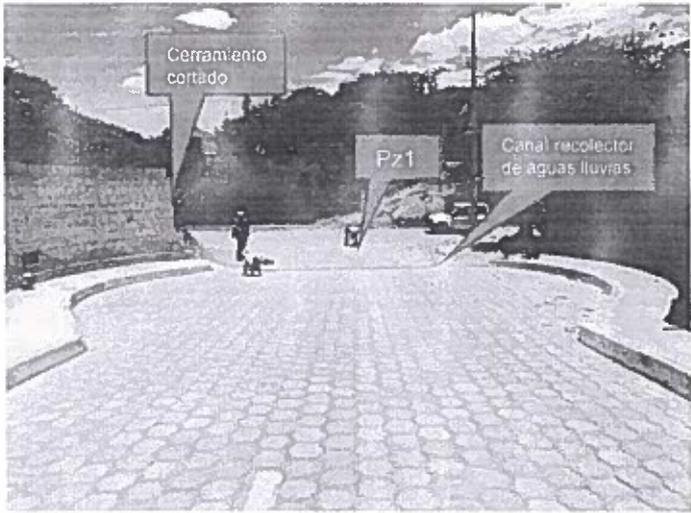
Al final de la curva de retorno, se observó la construcción de un cerramiento de bloque; en el ancho de unos 8.00m y altura de 2.40m, que ha sido derrocado, como se observa en la siguiente fotografía:

El derrocamiento de una parte del cerramiento de bloque, crea la conexión de los dos sectores, permitiendo la circulación de peatones y vehículos, desde y hacia los barrios mencionados.

Si bien, este derrocamiento permite conectarse estas dos vías, existen dos propiedades que se afectan.

En caso de viabilizar esta conexión, se requiere de una reforma al trazado vial, que, por tratarse de vías locales, debe ser resuelto por la entidad competente (Administración Zonal Eugenio Espejo), tal como lo establece la Ordenanza Metropolitana 0432 (Reformatoria de la Ordenanza Metropolitana No. 172, Sistema Vial).
