GERENCIA DE ESTUDIOS Y FISCALIZACIÓN	
	Informe de Inspección Técnica Dirección de Estudios	
	"Informe de Inspección Técnica, gradas de acceso Puente Peatonal sobre la Av. Simón Bolívar y calle La Sofía, Parroquia La Ferroviaria"	DE-GEF

ASUNTO: Informe de Inspección Técnica gradas de acceso Puente Peatonal sobre la Av. Simón Bolívar y la calle La Sofía.

INFORME: 72-ITI-DE-2021

FECHA: 16/04/2021

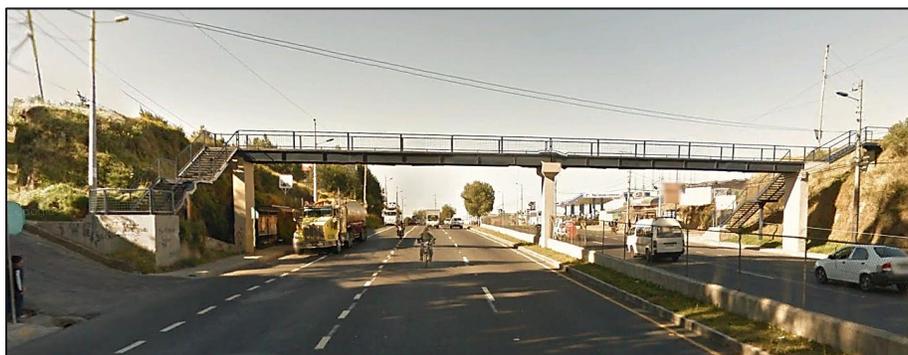
El puente peatonal se encuentra sobre la Av. Simón Bolívar, se trata de un puente isostático simplemente apoyado, la superestructura se encuentra conformada en estructura metálica. La infraestructura conformada mediante estribos de hormigón armado y una pila central, con accesos a cada lado mediante gradas.

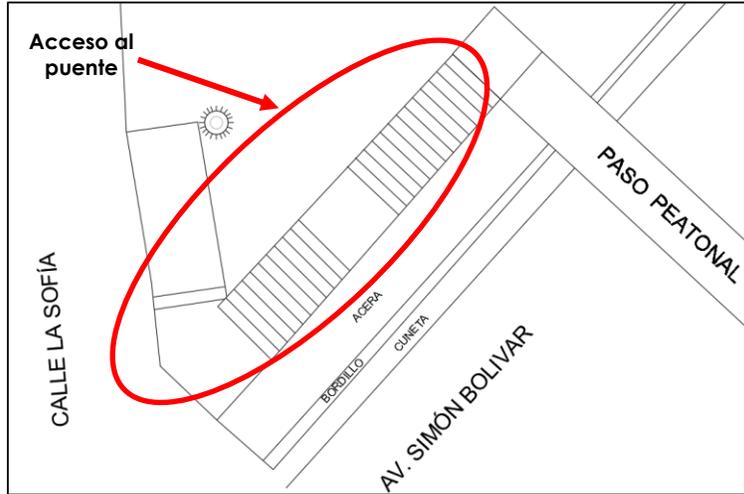
En el siguiente esquema se observa la ubicación actual del acceso mediante gradas al puente peatonal por el lado oeste que estaría afectado por la modificatoria del ancho de la vía.

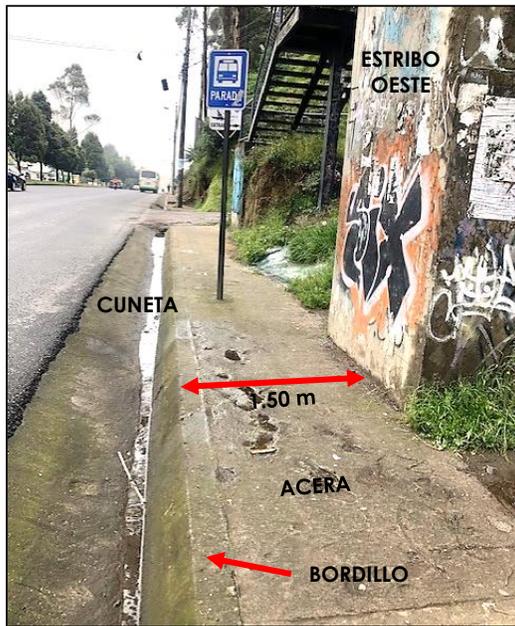
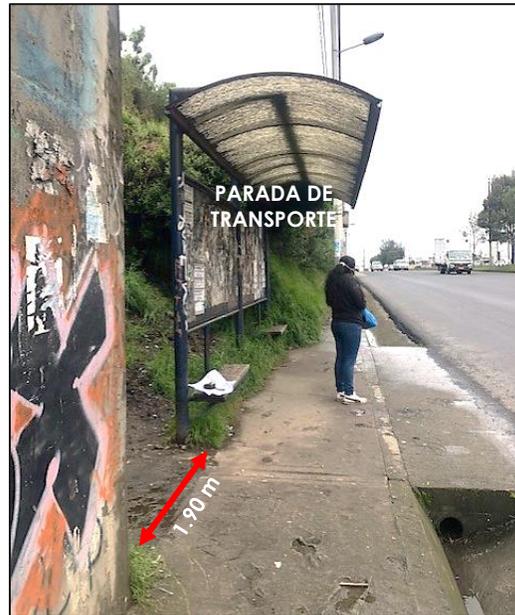
El estribo oeste se encuentra ubicado tras una acera de 1.50 m. de ancho aproximadamente, quedando libre de obstáculos para la circulación peatonal; a una distancia aproximada de 1.90 m., desde el estribo oeste hacia el norte se encuentra ubicada una parada de transporte público.

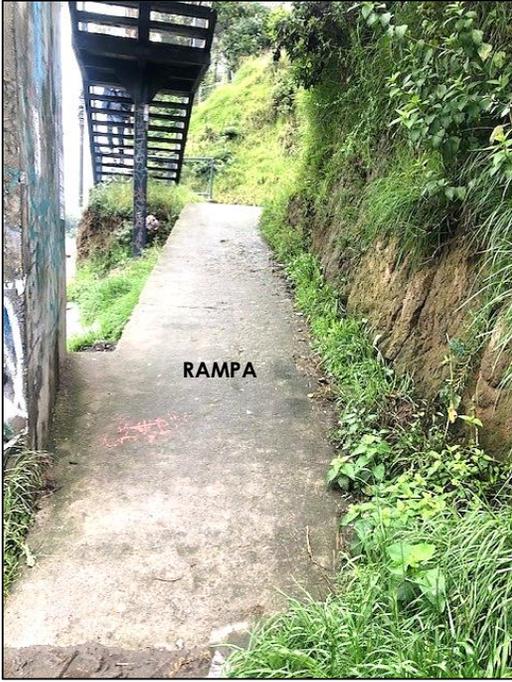
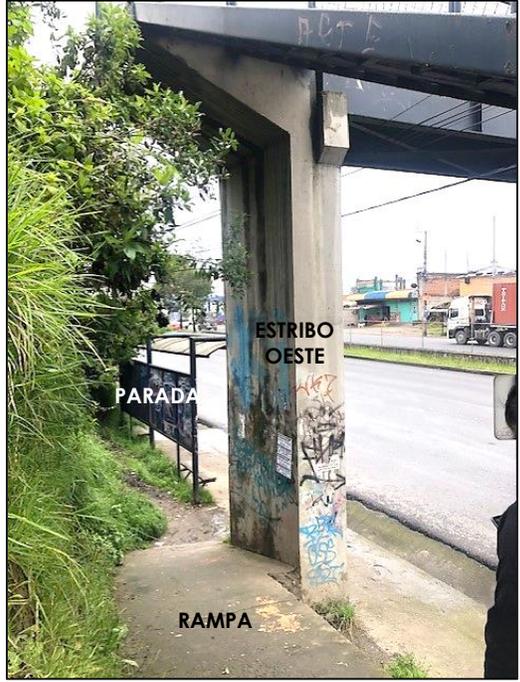
Para dar accesibilidad desde el puente hacia la parada de transporte público, existe una rampa ubicada tras el estribo oeste.

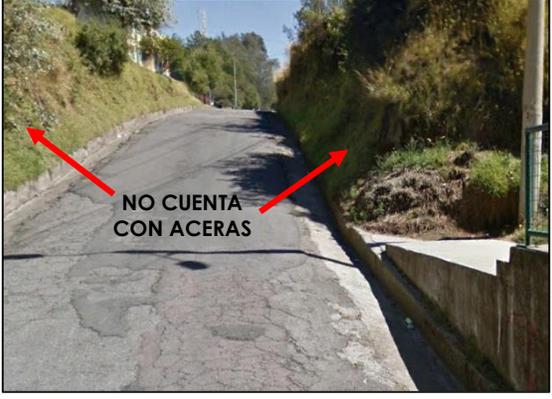
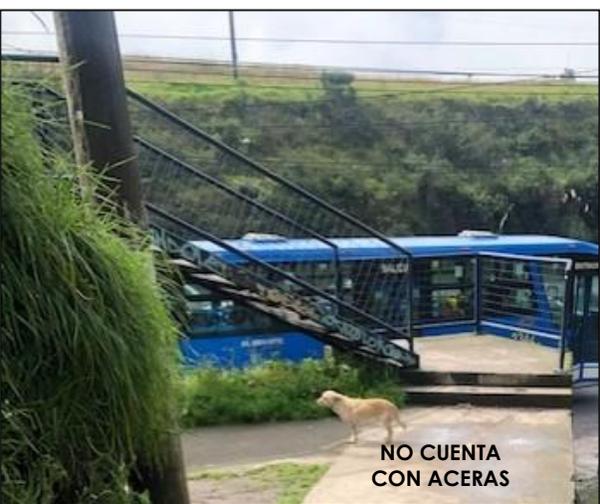
La calle La Sofía en ambos lados no cuenta con aceras para los peatones, provocando que los peatones caminen por la calle hasta llegar, sea a la parada o para trasladarse al otro lado de la Av. Simón Bolívar utilizando el puente.

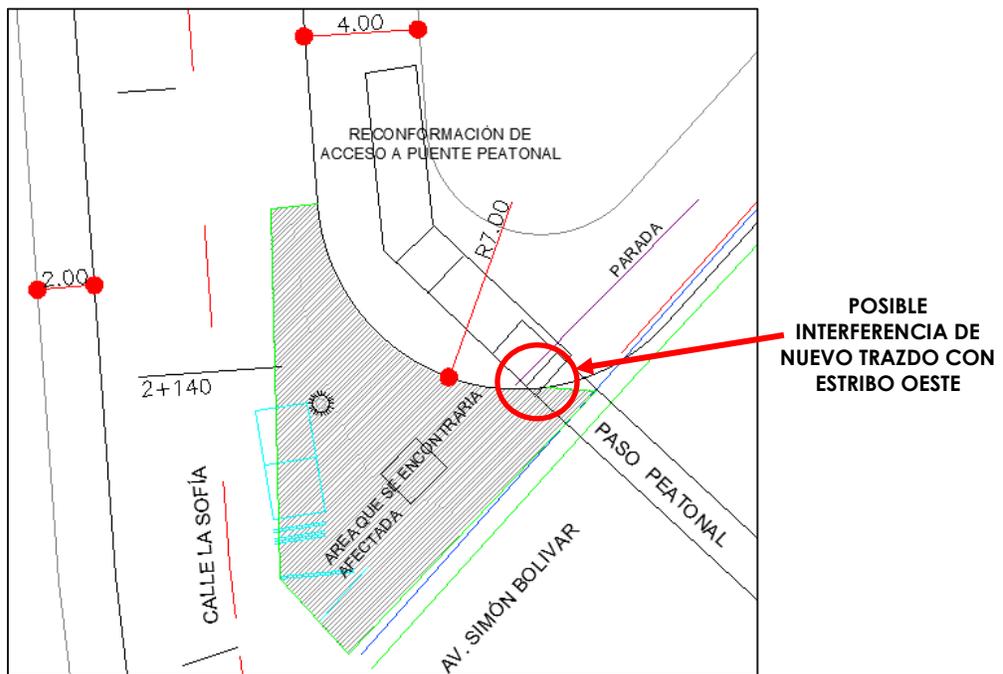
Descripción propuesta: Actualmente para acceder al puente en el lado oeste se lo realiza a través de gradas que se encuentran con una orientación paralela a la Av. Simón Bolívar, por la reforma planteada las gradas de acceso cambian de orientación quedando un tramo perpendicular con la Av. Simón Bolívar y un segundo tramo paralelo a la calle La Sofía.

Respecto al trazado vial en formato DWG remitido por la Administración Eloy Alfaro se recomienda realizar una verificación a detalle de las dimensiones reales de la sección transversal del estribo oeste, su ubicación en planta y ancho del tablero considerando que en el trazado propuesto se ha detectado una posible afectación al estribo oeste; para esta verificación se deberá tomar en cuenta el ancho de bordillos.

- Al no tener en el trazado vial las dimensiones reales del puente peatonal en planta, no se puede determinar con certeza si existe afectación del estribo oeste y su magnitud.
- Dado que la propuesta afecta una estructura existente, la Administración Zonal Eloy Alfaro deberá contemplar el diseño y construcción de las gradas de acceso al estribo oeste.

En el caso que se confirme la afectación al estribo, será necesario que la Administración Zonal Eloy Alfaro ajuste la reforma planteada a fin de evitar la necesidad de una restauración completa del puente.

La reorientación de las gradas de acceso al puente no se ve como un tema de mayor complejidad por lo que debería preverse dentro del alcance de los trabajos que se pretende ejecutar.

- Dar a conocer este informe a la Administración Zonal Eloy Alfaro.
- Se recomienda a la Administración Eloy Alfaro tomar en consideración para la ubicación de la reconfiguración del acceso oeste, la norma NTE INEN 2243, que cita:
 - "Las vías de circulación peatonal deben tener un ancho mínimo libre sin obstáculos de 1600mm. Cuando se considere la posibilidad de un giro a $\geq 90^\circ$, el ancho libre debe ser ≥ 1600 mm".
 - Las vías de circulación peatonal deben estar libres de obstáculos en todo su ancho mínimo y desde el piso hasta un plano paralelo ubicado a una altura mínima de 2200 mm. Dentro de ese espacio no se puede disponer de elementos que lo invada".
