I-0007-IRI-AT-DMGR-2022

**INFORME TÉCNICO**  
Calificación de Riesgo  
Fecha de inspecciones: 9/03/2022

ÁREA	Estudios y Análisis Técnicos
FECHA:	9 de marzo de 2022
TEMA:	Inspección Interinstitucional Lote 145-C
LUGAR:

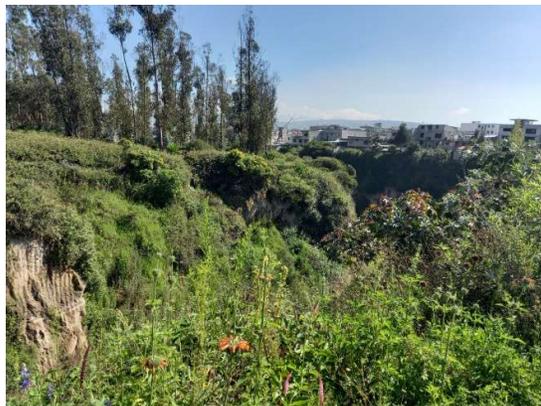
**Foto 9.1.1.** Vista de quebrada que limita al norte de la Urbanización 145-C.

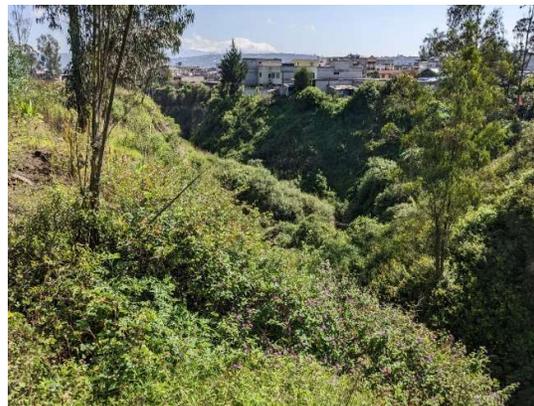
**Foto 9.1.2.** Vista de quebrada que limita al norte de la Urbanización 145-C.

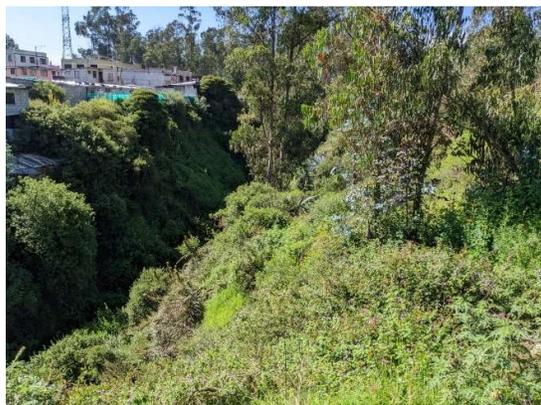
**Foto 9.1.3.** Vista de quebrada que limita al norte de la Urbanización 145-C.

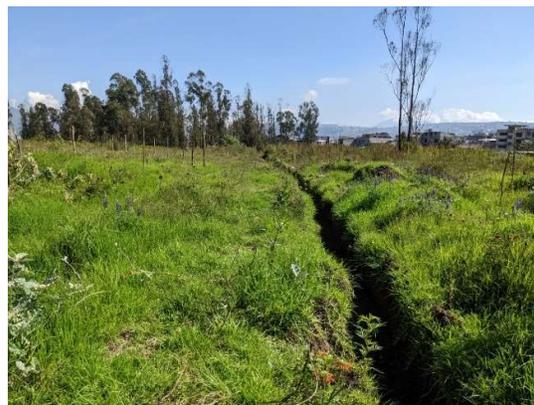
**9.1.4** Vista de quebrada que limita al norte de la Urbanización 145-C.. Se observa una cuneta provisional que desfoga en la quebrada.

- Es fundamental que este proyecto contemple las medidas necesarias para la correcta conducción del agua lluvia y de escurrimiento superficial de las vías interiores, lo que permitirá evitar una excesiva saturación del suelo o lavado del material fino, que podría ocasionar asentamientos diferenciales. Los promotores de la urbanización deben presentar la aprobación de la EPMAPS del diseño interno de recolección y descarga de las aguas pluviales y servidas, diseño que deberá prever las acciones necesarias para evitar el incremento de la erosión del talud de la Quebrada Carretas, ya sea a la altura de la descarga o aguas abajo/arriba de la misma. Adicionalmente, es importante que se efectúen ensayos geotécnicos, tipo de material, nivel de compactación y la capacidad de carga admisible; esta información es importante para tomar las medidas preventivas oportunas ante la posibilidad de construcciones.

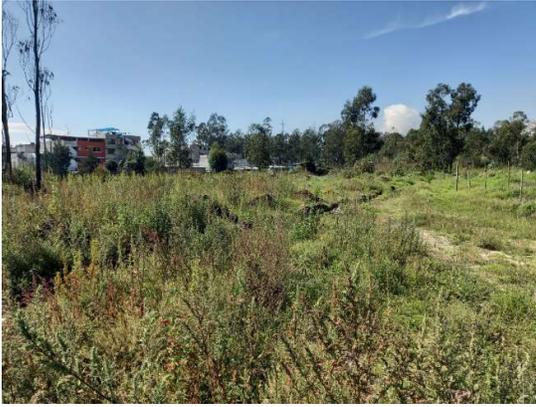
**Foto 9.1.5.** Vista interior del predio, cerca del límite con la quebrada.

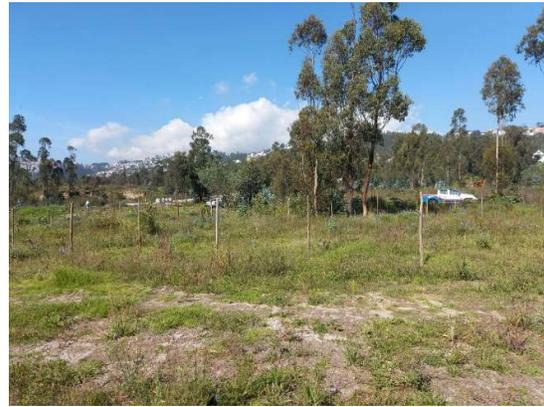
**Foto 9.1.6.** Vista interior de la Urbanización 145-C, cerca del límite con la quebrada.

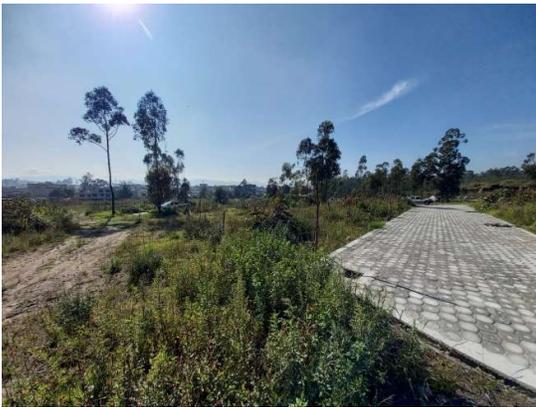
**Foto 9.1.7.** Vista interior de la Urbanización 145-C, cerca del límite con la quebrada. Se observa calle adoquinada.

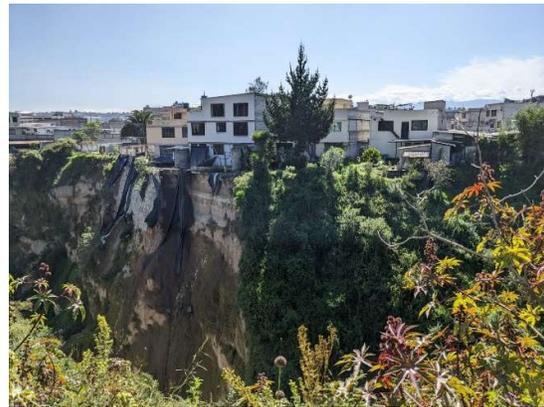
**Foto 9.1.8.** Vista de la quebrada.

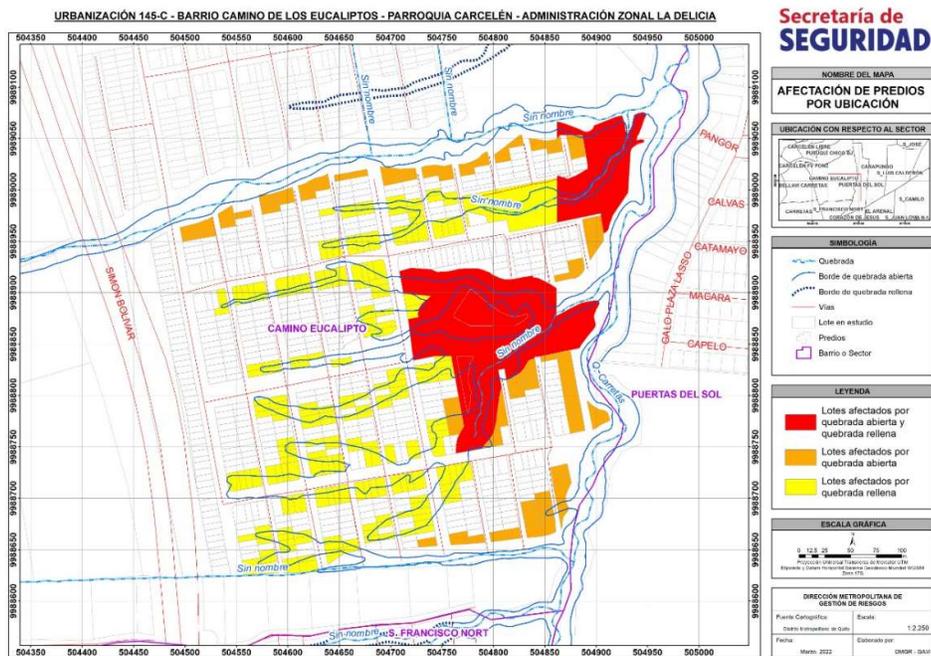
10.2 Mapa Base-Afectación de Predios.

- En este informe, los lotes que podrían verse afectados se pueden apreciar en los Mapas del numeral 10. BASE CARTOGRÁFICA Y MAPAS TEMÁTICOS.
- La morfología del cauce de la Quebrada Carretas es muy dinámica, profundizándose y ensanchándose progresivamente debido a la combinación de factores naturales (tectonismo, incremento gradual del caudal pluvial, erosión hídrica y eólica en suelos granulares poco resistentes) y antrópicos (descargas no técnicas de aguas residuales, inadecuado manejo de la escorrentía pluvial en el borde de la quebrada, desarrollo urbano formal e informal sobre las franjas de protección de la quebrada).

- Considerar en los informes que deba realizar cada una de las instituciones competentes, que la Urbanización 145 – C- Barrio Camino de Los Eucaliptos, se encuentra afectada por la quebrada, como lo determinan los Mapas del numeral 10 (BASE CARTOGRÁFICA Y MAPAS TEMÁTICOS),

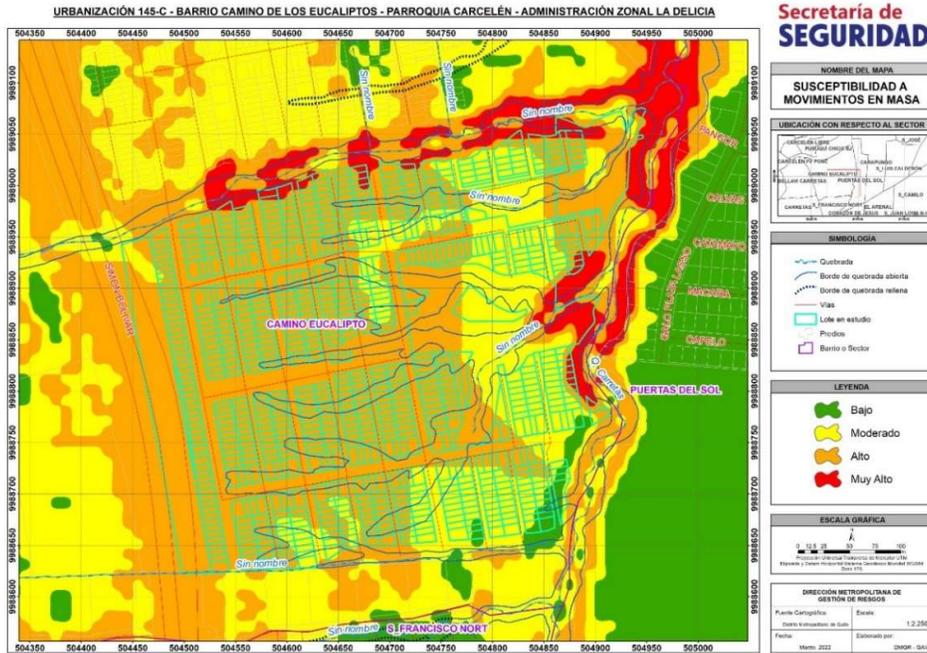
10.5. Mapa de Susceptibilidad a Movimientos en Masa.

TIPO DE AMENAZA	NIVEL	DESCRIPCIÓN
<b>Movimientos en masa</b> (Deslizamientos)	<b>ALTO</b>	<p>La composición litológica de los materiales del sustrato, sus texturas (arenas limosas, arenas y guijarros), grado de compactación y de cohesión, se refleja en la facilidad a ser erosionados con agentes hídricos o eólicos, lo cual, en el caso de la Quebrada Carretas, ha formado un profundo cañón por donde transita la escorrentía pluvial y aguas residuales de origen doméstico e industrial. Durante los períodos de lluvias intensas de corta duración, el caudal en la Quebrada Carretas incrementa de manera considerable, erosionando progresivamente la base de los taludes y el lecho mismo de la quebrada; este proceso a su vez debilita el talud, generando su inestabilidad en la parte alta, provocando el retroceso paulatino del borde superior y la pérdida del terreno consecuente. En ciertos puntos específicos, a lo largo de la Quebrada Carretas, existen descargas de aguas residuales domésticas sobre los taludes, lo cual incrementa la erosión y pérdida del suelo en esos sitios. Se observa además que en varios sitios han ocurrido colapsos de grandes bloques de tierra de los taludes, obstruyendo temporalmente la circulación del agua, que termina finalmente desviando el cauce y socavando el talud opuesto al deslizamiento.</p> <p>Este proceso erosivo se ha intensificado en los últimos 20 o 30 años debido al crecimiento urbano acelerado que ha sufrido la ciudad, donde, los barrios desarrollados en la parte alta de la Quebrada Carretas vierten sus aguas pluviales a través de sumideros y alcantarillado directamente a su cauce (este proceso ocurre en toda la ciudad). En este sentido, otro factor agravante que podría acelerar la erosión del talud de la margen izquierda de la Quebrada Carretas es la presencia de la urbanización sobre la margen (Urb. Carretas 145-C, predio No. 372529), y que al momento sus promotores se encuentran fraccionando el suelo y construyendo las obras civiles de la infraestructura de servicios básicos (adoquinado de calles y pasajes, sistema hidrosanitario interno, bordillos, otros), sin conocer con exactitud cómo se van a realizar estas descargas, convirtiéndose este en un punto crítico de análisis, y en uno de los factores que más impacto podría generar a la erosión del talud de la Quebrada Carretas, ya sea en el punto de descarga o aguas abajo de la misma. Estas particularidades y proyección deberán ser analizadas por la Empresa Pública Metropolitana de Agua potable y</p>
