I-061-ECR-AT-DMGR-2022

INFORME TÉCNICO
Calificación de Riesgo

1 UBICACIÓN E IDENTIFICACIÓN

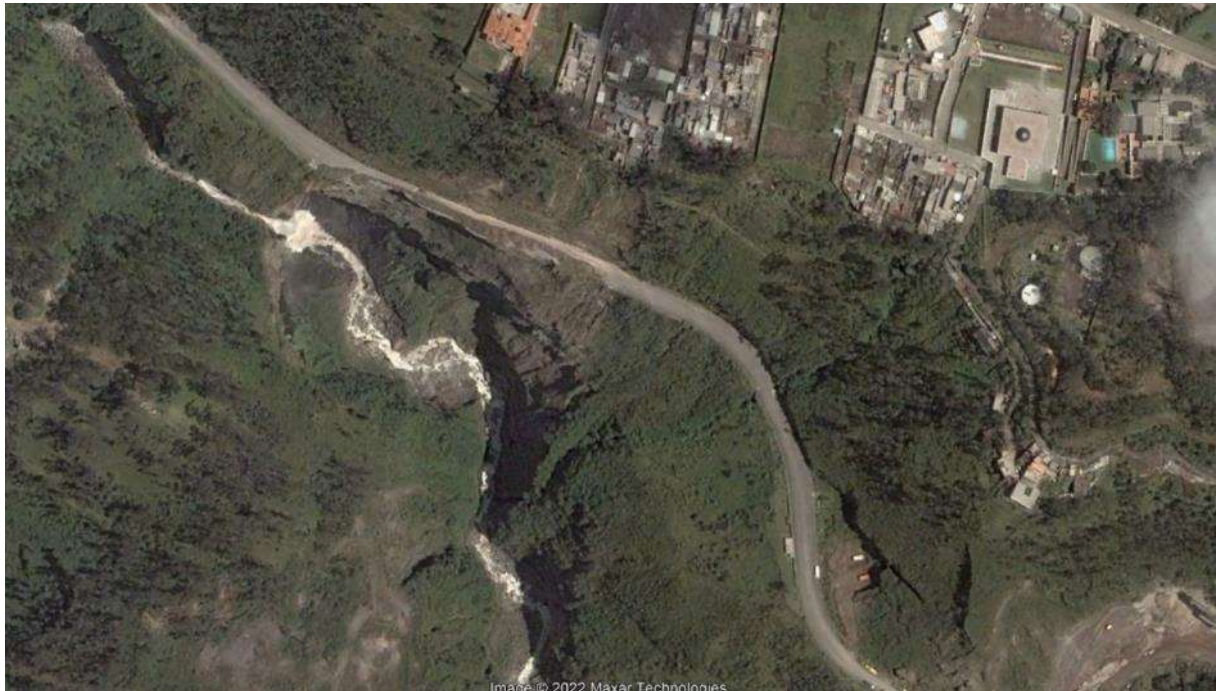
El asentamiento humano denominado "Barrio Bolaños" se ubica puntualmente bajo el nivel de la vía Interoceánica y sobre la avenida periférica Simón Bolívar (**Mapa 1**), antes del año 2003 la vía que conectaba al barrio era el antiguo camino que iniciaba en el denominado "partidero a Tumbaco", el cual, posterior a un deslizamiento que afectó la mencionada vía, fue cerrada para dar inicio a la construcción del túnel Guayasamín (**Figura 1**).

Figura 1. Deslizamiento en la antigua vía a Tumbaco, año 2003 (Fuente: Google Earth).

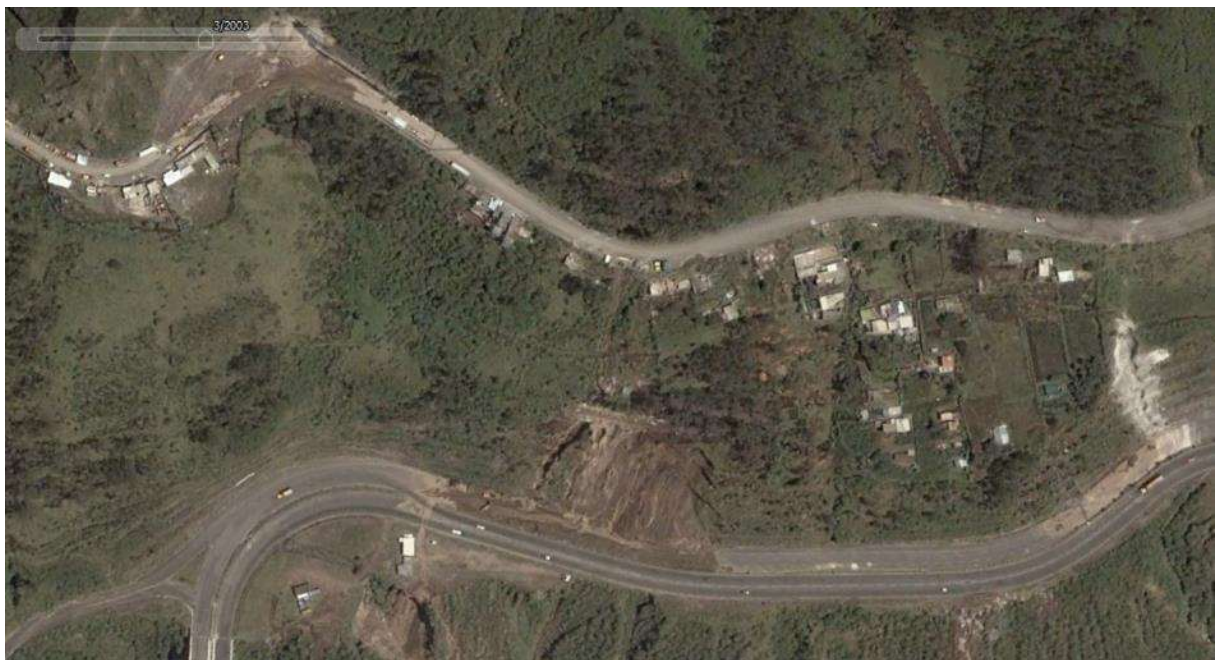
Adicionalmente, en el año 2003 se generó un deslizamiento de gran magnitud en el talud colindante con este barrio que afectó la avenida Simón Bolívar donde la municipalidad implantó un muro de contención para estabilizar dicho movimiento (**Figura 2**).

Figura 2. Deslizamiento sobre la avenida Simón Bolívar, año 2003 (Fuente: Google Earth).

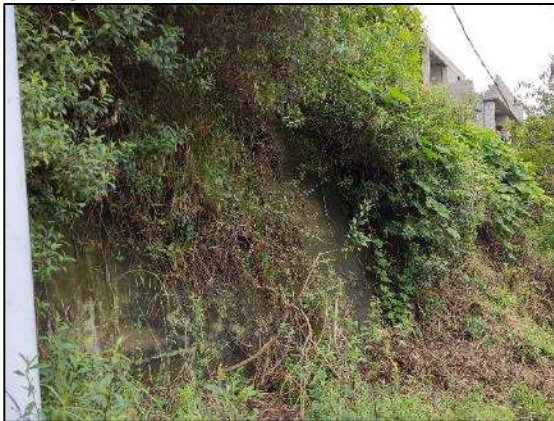
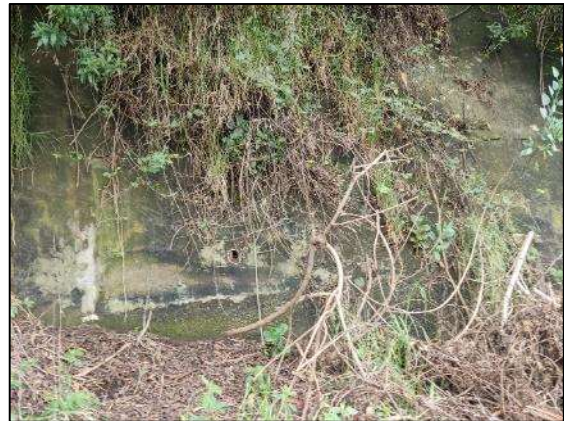
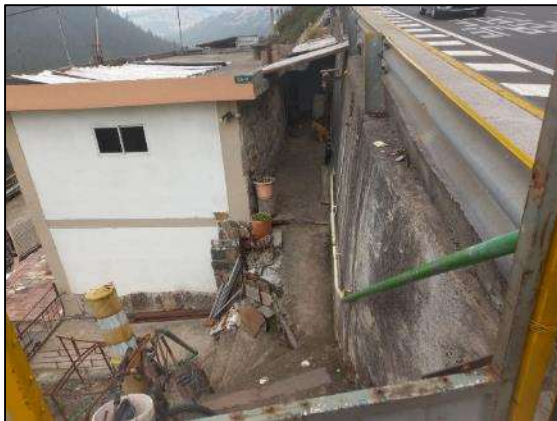
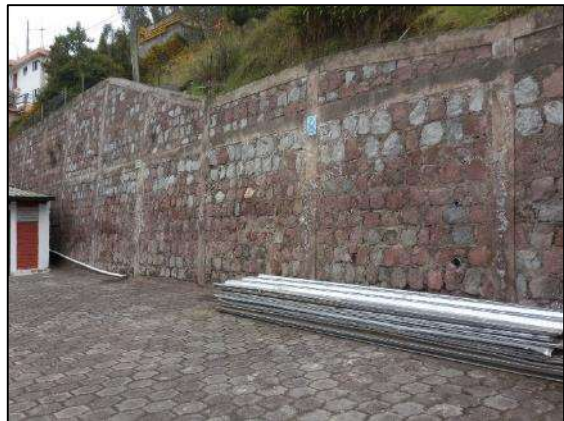
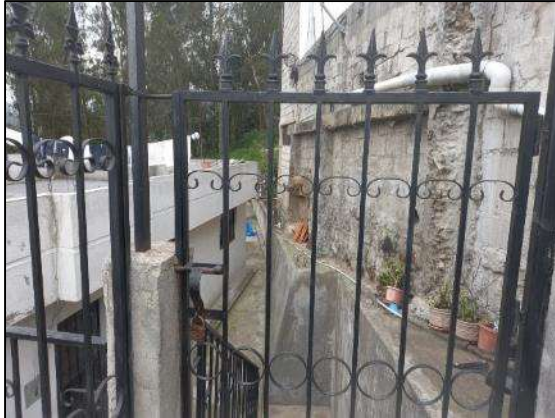
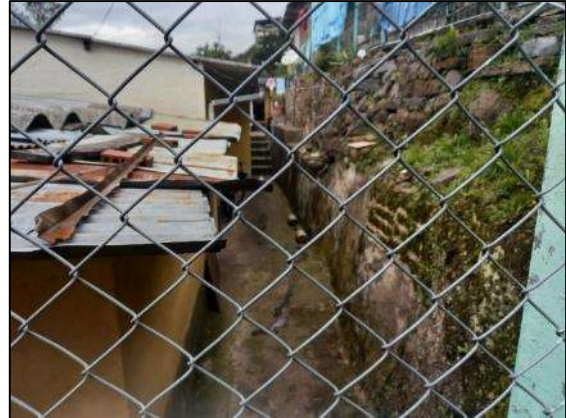
9.3. Algunas de las estructuras de contención realizadas por los propietarios.

En el barrio Bolaños, el cual no presenta vías internas sino escalinatas, no se han evidenciado rasgos de inestabilidad y menos aún movimientos en masa recientes, en cambio se han identificado viviendas que si bien, para su construcción han generado cortes del terreno de igual manera tienen obras de mitigación como muros de protección y contención (Ver Fotos 9.3).

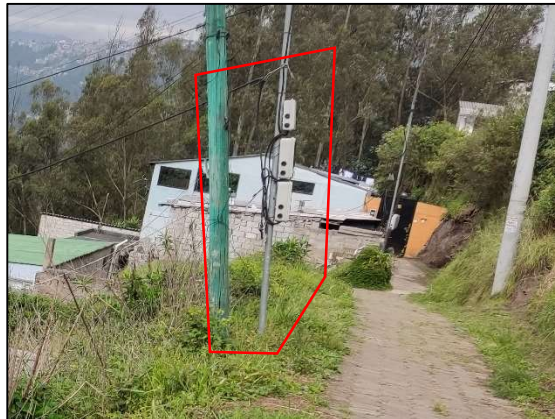
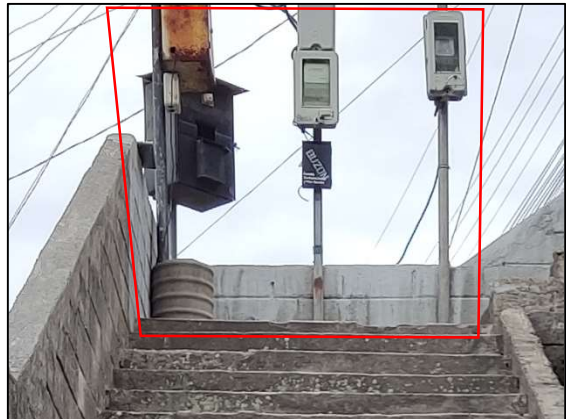
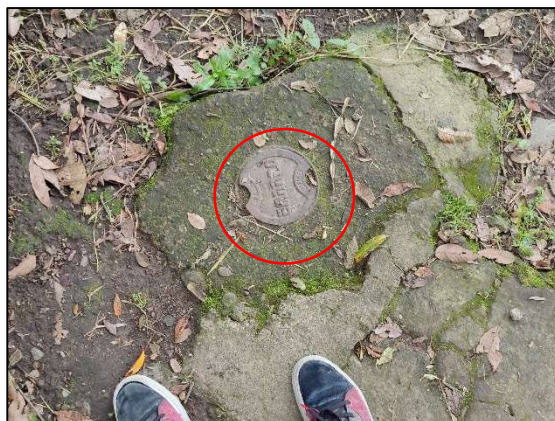
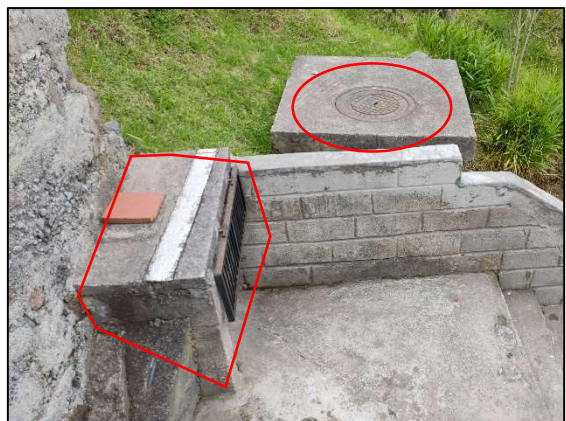
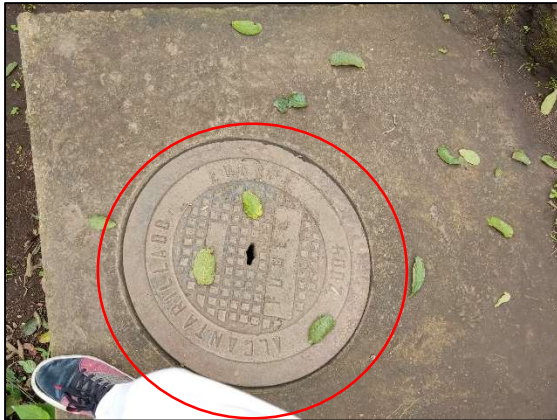
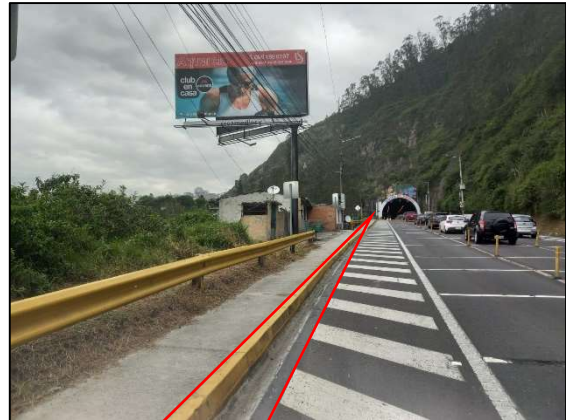
9.4. Servicios básicos y Av. Oswaldo Guayasamín.

De igual manera de la inspección en sitio se observó que no existen descargas directas al terreno, sino que todas están conectadas con la red de alcantarillado de la Empresa Pública Metropolitana de Agua Potable y Saneamiento, adicionalmente, la infraestructura vial de la avenida interoceánica coadyuva al control de escorrentía y la disminución de erosión superficial (Ver Fotos 9.4 y 9.5).

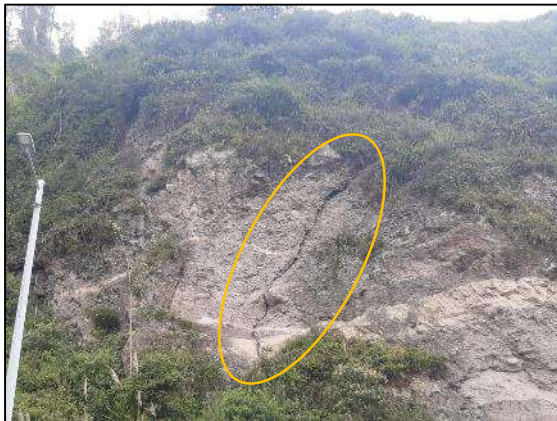
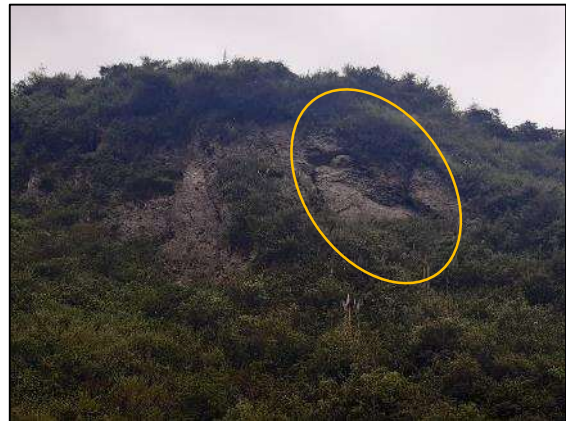
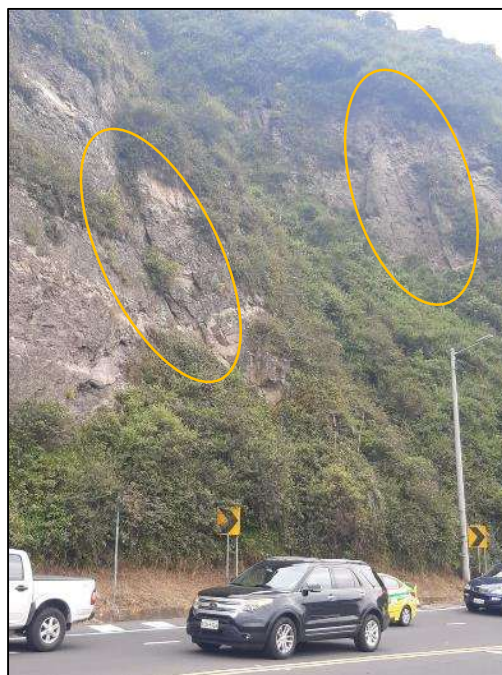
9.5. Señales de inestabilidad en el talud colindante con la Av. Oswaldo Guayasamín.

No obstante, no se evidencian rasgos de inestabilidad en el área donde se encuentra el barrio Bolaños, aunque, en los cortes antrópicos generados para la implantación de la vía Interoceánica se han identificado grietas y bloques inestables que podrían ser generadores de movimientos en masa.

En los períodos de fuertes precipitaciones se han generado caída de rocas que han afectado el tránsito de la vía, estos eventos no han sido de gran magnitud (volumen del depósito) pero considerando la altura de los taludes/cortes generan un alto riesgo de afectación tanto a las personas como a los vehículos que circulan por la vía.

- La litología del sector presenta buenas características de estabilidad, a excepción de los taludes generados para la apertura de la avenida Interoceánica, donde se han observado rasgos de inestabilidad como grietas y bloques suspendidos.
