INFORME TÉCNICO
Calificación de Riesgo

Coordenadas WGS 84/UTM 17M	Administración Zonal	Parroquia	Nombre del barrio/Sector
782135 E; 9978526 S; 2700 m.s.n.m	MANUELA SAENZ	ITCHIMBÍA	Bolaños

I-061-ECR-AT-DMGR-2022

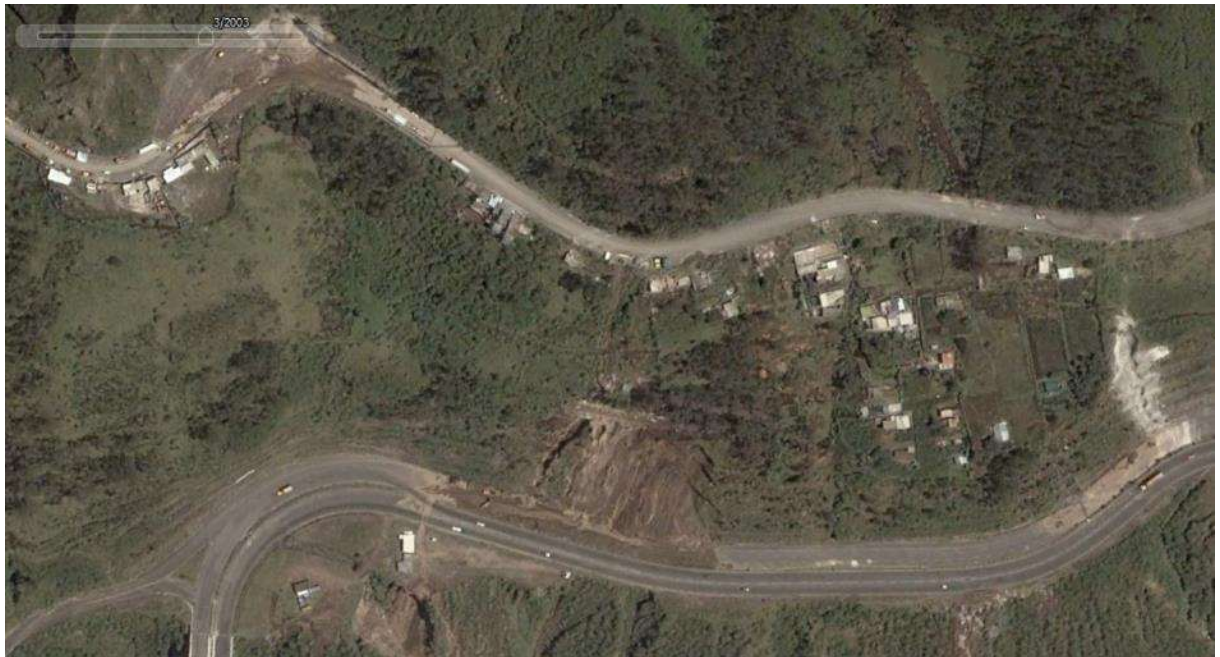
Adicionalmente, en el año 2003 se generó un deslizamiento de gran magnitud en el talud colindante con este barrio que afectó la avenida Simón Bolívar donde la municipalidad implantó un muro de contención para estabilizar dicho movimiento (**Figura 2**).

Figura 2. Deslizamiento sobre la avenida Simón Bolívar, año 2003 (Fuente: Google Earth).

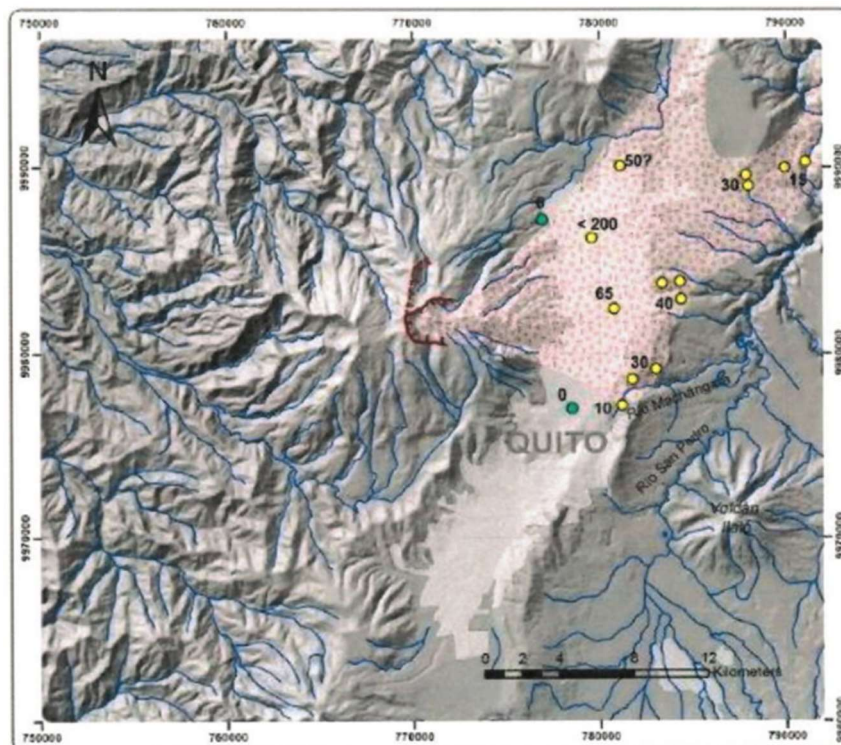
Figura 14. Límites de avalancha y sus espesores estimados.
Tomado de Jaya D. (2009)

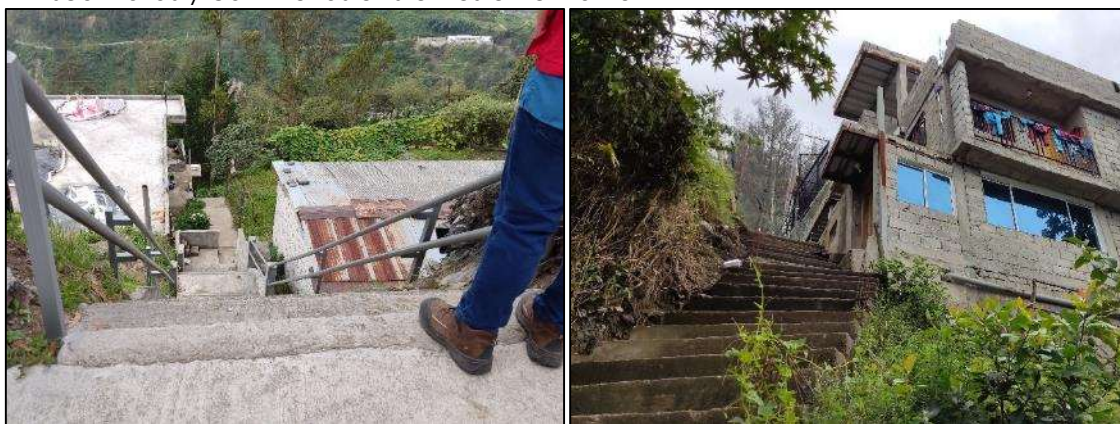
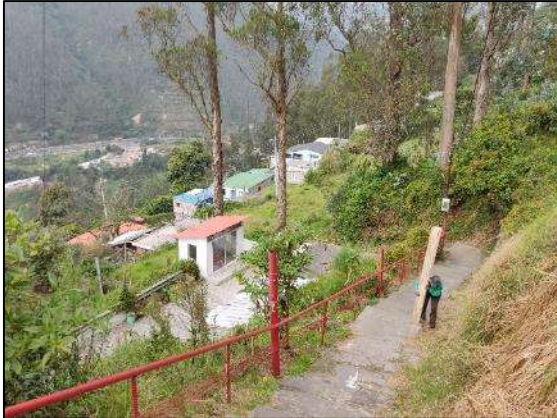
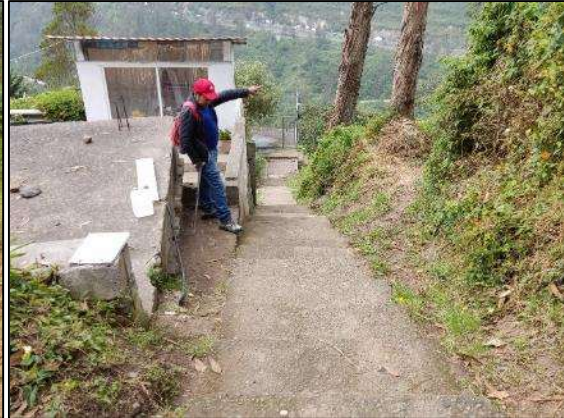
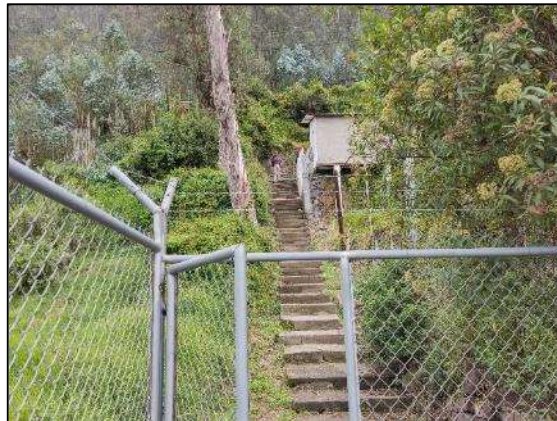
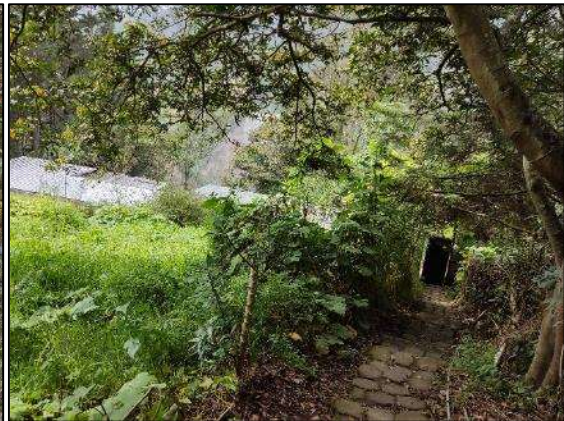
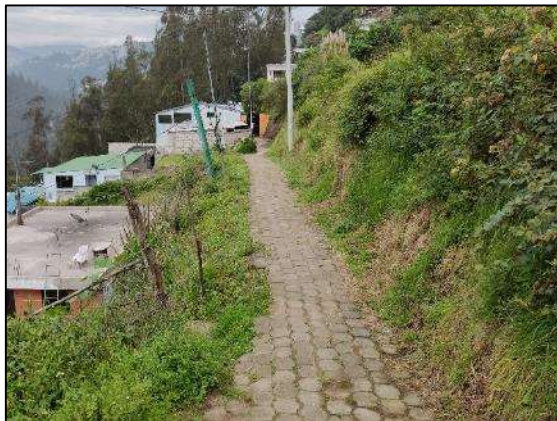
9.1. Escalinatas y caminerías existentes en el Barrio

Dentro del barrio existen varias escalinatas y caminería para el tránsito peatonal interno, estas varían en su configuración y tipo de material; unas son de hormigón armado, otras son parcialmente de adoquín y tierra; otras son de rocas acomodada para ser usada como escaleras y parcialmente del terreno natural (Ver Fotos 9.1).

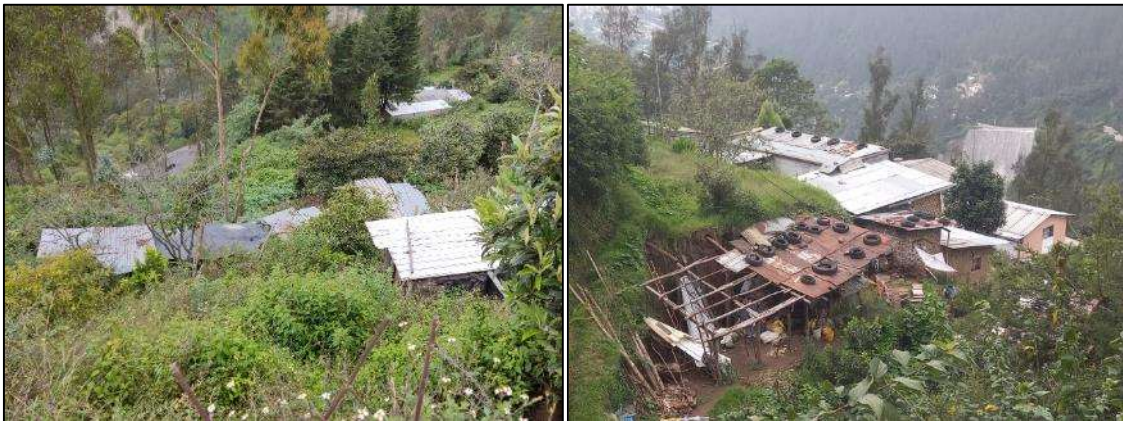
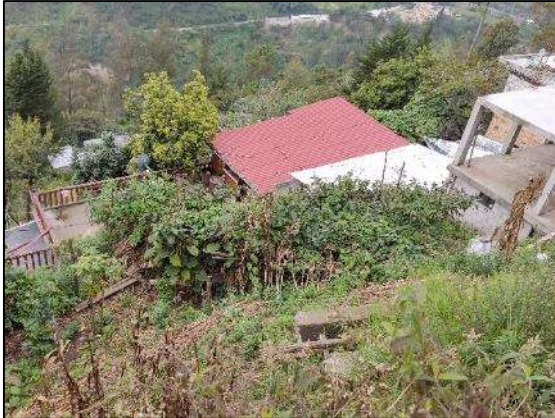
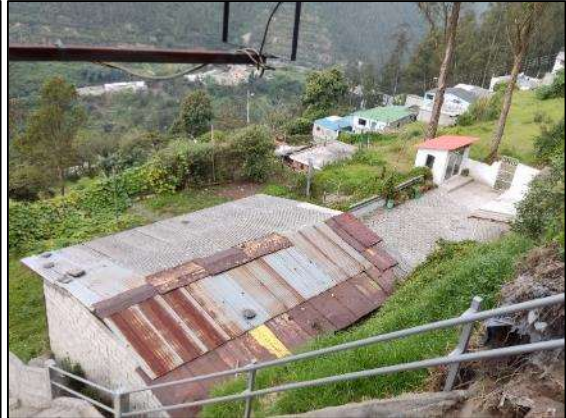
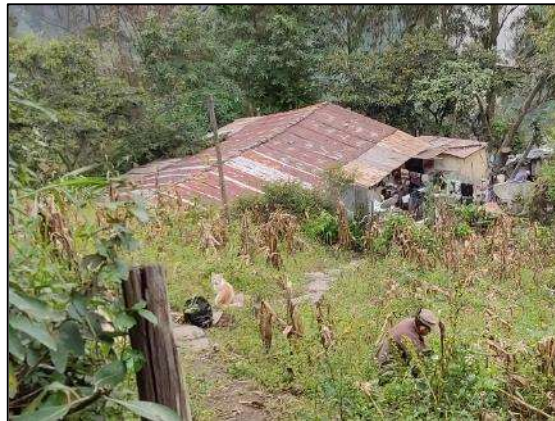
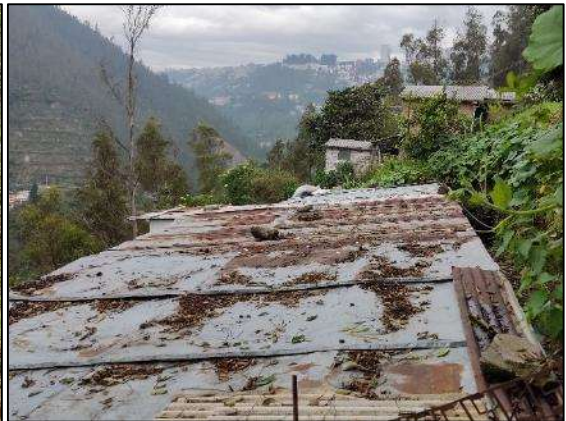
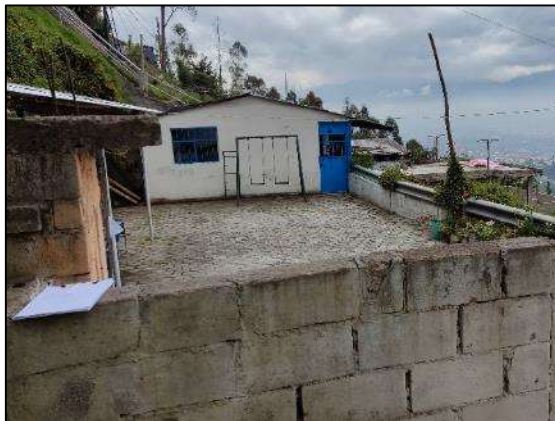
9.2. Materiales de las edificaciones construidas en el área de estudio

En el área en análisis se identificó estructuras con las siguientes características(Ver Fotos 9.2):

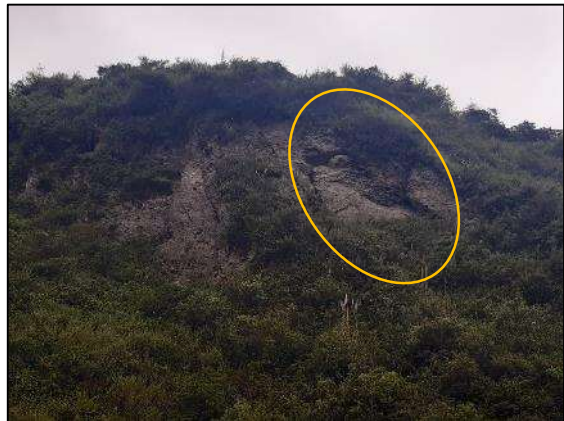
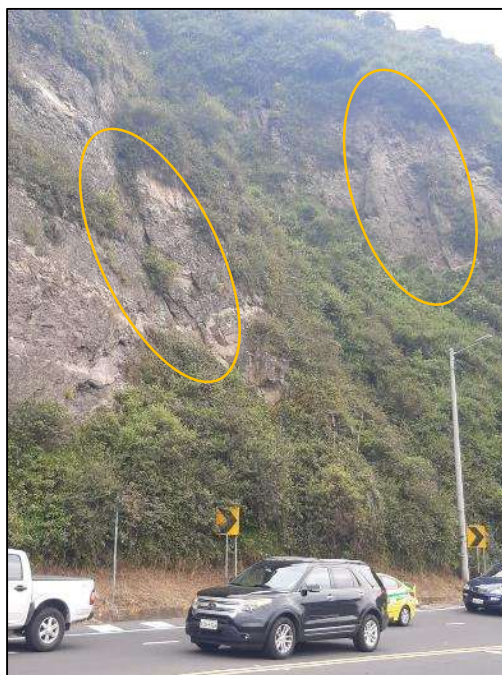
9.5. Señales de inestabilidad en el talud colindante con la Av. Oswaldo Guayasamín.

No obstante, no se evidencian rasgos de inestabilidad en el área donde se encuentra el barrio Bolaños, aunque, en los cortes antrópicos generados para la implantación de la vía Interoceánica se han identificado grietas y bloques inestables que podrían ser generadores de movimientos en masa.

En los períodos de fuertes precipitaciones se han generado caída de rocas que han afectado el tránsito de la vía, estos eventos no han sido de gran magnitud (volumen del depósito) pero considerando la altura de los taludes/cortes generan un alto riesgo de afectación tanto a las personas como a los vehículos que circulan por la vía.

- La litología del sector presenta buenas características de estabilidad, a excepción de los taludes generados para la apertura de la avenida Interoceánica, donde se han observado rasgos de inestabilidad como grietas y bloques suspendidos.
