Asunto: Inspección técnica del predio No. 5552676, Sector Tacuri de la parroquia Nayón

IT No. 241 -AT-DMGR-2019

INFORME TÉCNICO
 Análisis de amenazas, vulnerabilidades y riesgos
 del predio No. 5552676, Barrio Tacuri, Parroquia Nayón,
 Administración Zonal Norte "Eugenio Espejo"
 Fecha de inspección: 12/03/2019

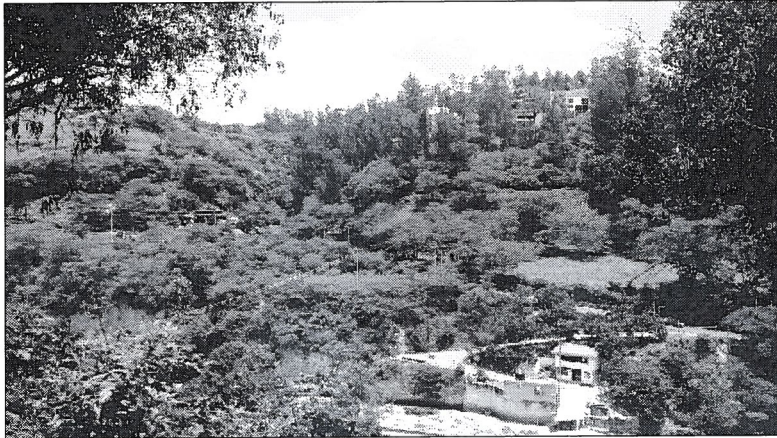
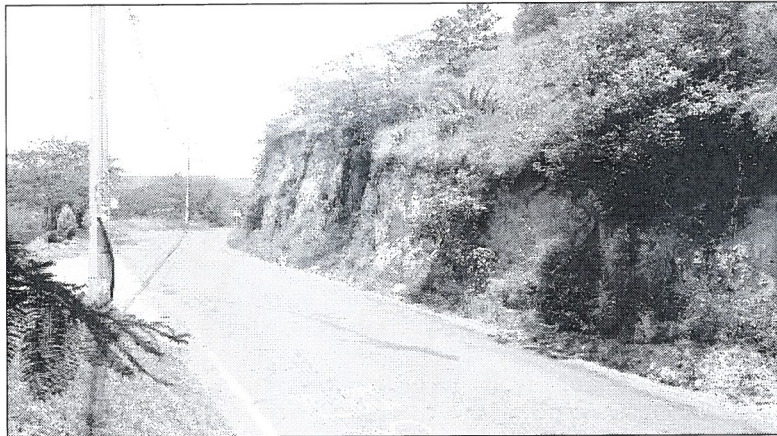
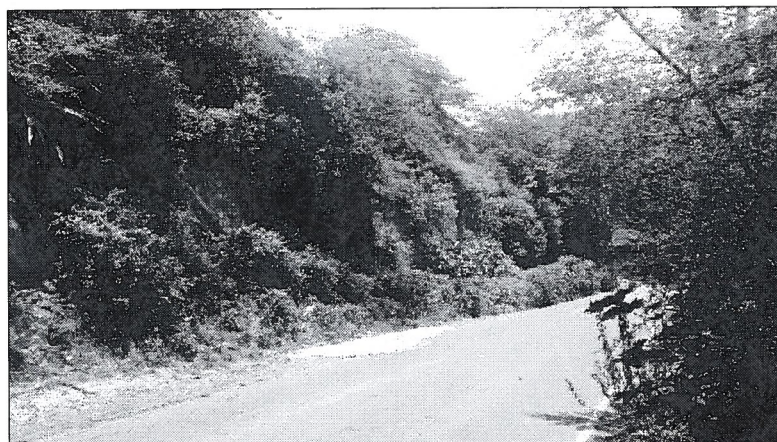
4.1.1. Vista del predio No. 5552676.

Desde la calle Abdón calderón se observa un talud con alturas variables que alcanzan hasta 8 metros en la parte más alta y aprox. de 2 metros en la parte de menor altura, el talud al momento de la inspección presenta parcialmente vegetación y arbustos, además se han reconocido caídas de bloques de tamaño centimétrico que se depositaron pie del mismo (**ver anexo fotográfico**).

Por lo expuesto, al haber planificado en el proyecto "Acceso al Lote de Terreno de propiedad de la familia Jibaba" trabajos de excavación y generación de taludes en el acceso vial, el propietario deberá realizar el estudio de estabilidad de taludes, contratando a un especialista Ingeniero Civil estructural/Geotécnico (con experiencia en obras afines de diseños estructurales, estabilidad de taludes y obras de mitigación de riesgo), quien con base al mismo, recomiende qué tipo de obras o medidas de protección y seguridad, conforme a las normas y especificaciones técnicas vigentes se tiene que implementar en el sitio; estas obras de mitigación deberán ser sustentadas con estudios y diseños que consideren esfuerzos horizontales (sismos), cargas verticales (edificios), y presiones hidrostáticas (saturación del suelo). Mientras tanto, toda la intervención en el predio debe garantizar la reducción de riesgo ante movimientos en masa (deslizamientos, erosión de suelo, desprendimientos, flujos de lodo, entre otros).

- Además, se recomienda que se realicen las medidas necesarias para evitar las descargas directas sobre los taludes existentes y en aquellos que están planificados en el proyecto, por ejemplo con la construcción de cunetas de coronación para evitar la acumulación de aguas y saturación del suelo; asimismo, la conducción del agua lluvia y de escurrimiento superficial de la vía que se ejecutaría, será hacia un sistema de alcantarillado.

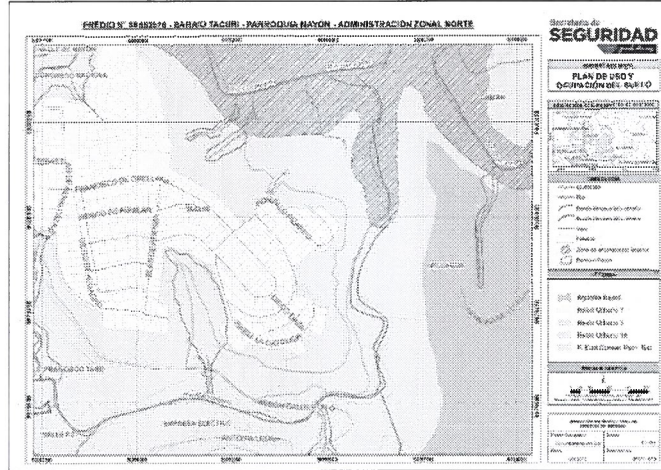
5.3 Plan de Uso y Ocupación del Suelo

Para el caso específico del predio No. 5552676, el Mapa Base (**Mapa 5.3**) indica que una parte del mismo ubicada al norte está **ALTAMENTE EXPUESTA** a los impactos directos e indirectos que se generarían por un eventual flujo lahárico proveniente del Volcán Cotopaxi, y por tanto, de existir infraestructura y/o habitantes en esta zona, el **riesgo** sería **Muy Alto**.

- Zona: A31 (PQ); Forma de ocupación de suelo: (A) Aislada; Clasificación del suelo: (SRU) Suelo Rural; Uso de suelo: (PE/CPN) Protección Ecológica/Conservación del Patrimonio Natural; Factibilidad de servicios básicos: No (**Mapa 5.3**).

- De acuerdo a la cartografía disponible en esta Dirección Metropolitana, y al Informe de Regulación Metropolitana (IRM), el predio cuenta con el uso de suelo Protección Ecológico/Conservación del Patrimonio Natural (ver mapa 5.3.), por lo cual el propietario deberá respetar los parámetros de zonificación establecidos en el PUOS y en el Informe de Regulación Metropolitana, además la Secretaría de Territorio Hábitat y Vivienda (STHV) debe pronunciarse sobre lo indicado en la Ordenanza Metropolitana No. 210, en la sección 1.1.8. Uso Protección Ecológica/Conservación del Patrimonio Natural, dentro de las "Condiciones de implantación del uso Protección Ecológico/Conservación del Patrimonio Natural", se establece que "Cualquier implantación en este uso se sujetará a los requerimientos de la Ordenanza Metropolitana vigente en materia de ordenamiento territorial y respetará los parámetros de ocupación y edificabilidad y compatibilidad de uso establecidos por el PUOS".

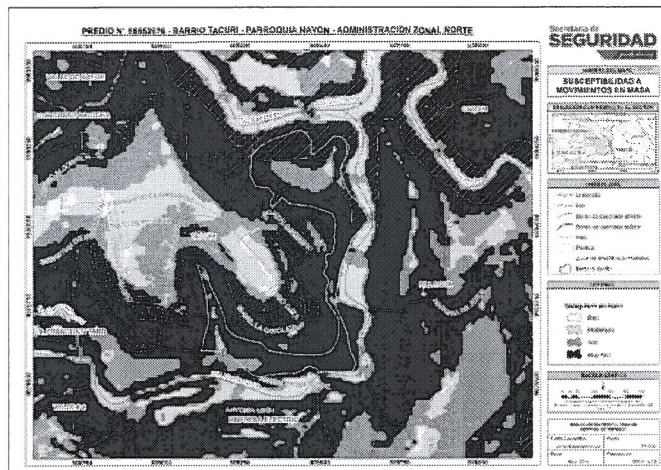
5.4 Susceptibilidad a Movimientos en Masa

Por otro lado, según la cartografía temática disponible en la DMGR, el predio evaluado se ubica sobre una zona de muy alta susceptibilidad a movimientos en masa (de tipo deslizamiento o caída de bloques/rocas) (**Mapa 5.4**).

El peligro por fenómenos de inestabilidad de terrenos está relacionado con el cambio de pendientes, litología y la ocurrencia de deslizamientos (antiguos y recientes). En base a esta información se ha definido al predio con un nivel de **amenaza alta frente a movimientos en masa**.
