Oficio Nro. GADDMQ-SGSG-DMGR-2019-0717-OF

Asunto: Inspección técnica del predio No. 5552676, Sector Tacuri de la parroquia Nayón

INFORME TÉCNICO
 Análisis de amenazas, vulnerabilidades y riesgos
 del predio No. 5552676, Barrio Tacuri, Parroquia Nayón,
 Administración Zonal Norte "Eugenio Espejo"
 Fecha de inspección: 12/03/2019

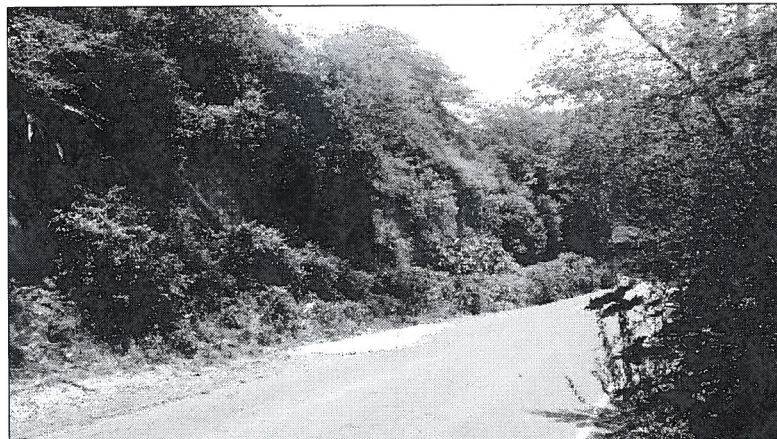
4.1.1. Vista del predio No. 5552676.

Desde la calle Abdón calderón se observa un talud con alturas variables que alcanzan hasta 8 metros en la parte más alta y aprox. de 2 metros en la parte de menor altura, el talud al momento de la inspección presenta parcialmente vegetación y arbustos, además se han reconocido caídas de bloques de tamaño centimétrico que se depositaron pie del mismo (**ver anexo fotográfico**).

Por lo expuesto, al haber planificado en el proyecto "Acceso al Lote de Terreno de propiedad de la familia Jibaba" trabajos de excavación y generación de taludes en el acceso vial, el propietario deberá realizar el estudio de estabilidad de taludes, contratando a un especialista Ingeniero Civil estructural/Geotécnico (con experiencia en obras afines de diseños estructurales, estabilidad de taludes y obras de mitigación de riesgo), quien con base al mismo, recomiende qué tipo de obras o medidas de protección y seguridad, conforme a las normas y especificaciones técnicas vigentes se tiene que implementar en el sitio; estas obras de mitigación deberán ser sustentadas con estudios y diseños que consideren esfuerzos horizontales (sismos), cargas verticales (edificios), y presiones hidrostáticas (saturación del suelo). Mientras tanto, toda la intervención en el predio debe garantizar la reducción de riesgo ante movimientos en masa (deslizamientos, erosión de suelo, desprendimientos, flujos de lodo, entre otros).

- Además, se recomienda que se realicen las medidas necesarias para evitar las descargas directas sobre los taludes existentes y en aquellos que están planificados en el proyecto, por ejemplo con la construcción de cunetas de coronación para evitar la acumulación de aguas y saturación del suelo; asimismo, la conducción del agua lluvia y de escurrimiento superficial de la vía que se ejecutaría, será hacia un sistema de alcantarillado.

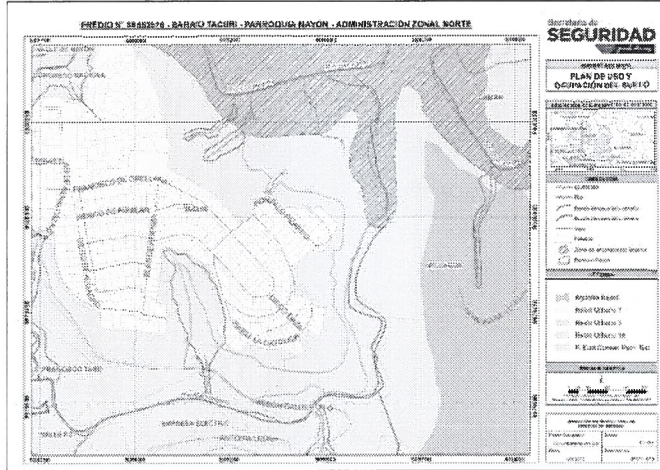
5.3 Plan de Uso y Ocupación del Suelo

Para el caso específico del predio No. 5552676, el Mapa Base (**Mapa 5.3**) indica que una parte del mismo ubicada al norte está **ALTAMENTE EXPUESTA** a los impactos directos e indirectos que se generarían por un eventual flujo lahárico proveniente del Volcán Cotopaxi, y por tanto, de existir infraestructura y/o habitantes en esta zona, el **riesgo** sería **Muy Alto**.

- Zona: A31 (PQ); Forma de ocupación de suelo: (A) Aislada; Clasificación del suelo: (SRU) Suelo Rural; Uso de suelo: (PE/CPN) Protección Ecológica/Conservación del Patrimonio Natural; Factibilidad de servicios básicos: No (**Mapa 5.3**).

- De acuerdo a la cartografía disponible en esta Dirección Metropolitana, y al Informe de Regulación Metropolitana (IRM), el predio cuenta con el uso de suelo Protección Ecológico/Conservación del Patrimonio Natural (ver mapa 5.3.), por lo cual el propietario deberá respetar los parámetros de zonificación establecidos en el PUOS y en el Informe de Regulación Metropolitana, además la Secretaría de Territorio Hábitat y Vivienda (STHV) debe pronunciarse sobre lo indicado en la Ordenanza Metropolitana No. 210, en la sección 1.1.8. Uso Protección Ecológica/Conservación del Patrimonio Natural, dentro de las "Condiciones de implantación del uso Protección Ecológico/Conservación del Patrimonio Natural", se establece que "Cualquier implantación en este uso se sujetará a los requerimientos de la Ordenanza Metropolitana vigente en materia de ordenamiento territorial y respetará los parámetros de ocupación y edificabilidad y compatibilidad de uso establecidos por el PUOS".

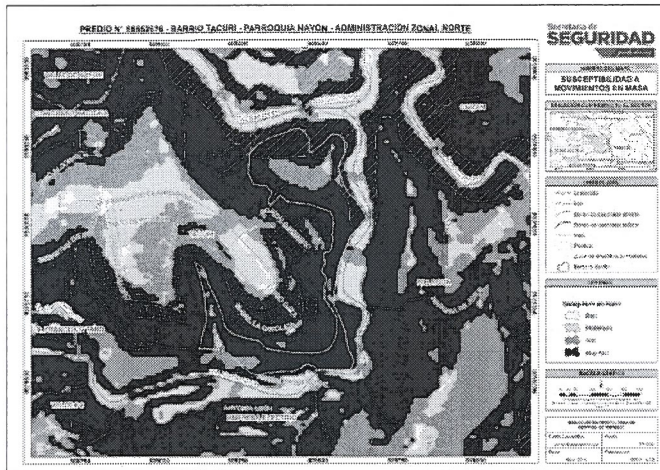
5.4 Susceptibilidad a Movimientos en Masa

Por otro lado, según la cartografía temática disponible en la DMGR, el predio evaluado se ubica sobre una zona de muy alta susceptibilidad a movimientos en masa (de tipo deslizamiento o caída de bloques/rocas) (**Mapa 5.4**).

El peligro por fenómenos de inestabilidad de terrenos está relacionado con el cambio de pendientes, litología y la ocurrencia de deslizamientos (antiguos y recientes). En base a esta información se ha definido al predio con un nivel de **amenaza alta frente a movimientos en masa**.
