<b>PROYECTO:</b>	-----	<b>CONTROL:</b>	REQ. COORDINACION DAJ
<b>Nombre completo del RESPONSABLE:</b>	CLUB LIGA DEPORTIVA UNIVERSITARIA	<b>ETAPA:</b>	----
<b>Cédula de Identidad / R.U.C.:</b>	1790463265001	<b>SOLICITUD o Expediente:</b>	GADDMQ-AMC-DAJ-2021-1603-M

## ANTECEDENTES

Se realizó una visita e inspección técnica de oficio el día jueves 02 de diciembre de 2021 a las 09:26 hrs sobre el predio **Nro. 416286**, ubicado en la Av. Manuel Córdova Galarza S/N y Av. Simón Bolívar, Parroquia San Antonio, Barrio El Oasis. Al respecto, el mencionado predio es donde se llevará a cabo la ejecución del "Proyecto Urbanístico Arquitectónico Especial (PUAE) "BOSQUES DE LA PAMPA", el cual es una sustitutiva de la ordenanza metropolitana no. 341 sancionada el 10 de enero de 2013 del Proyecto Urbano Arquitectónico Especial "Sol Quito-Oasis". Al momento de la inspección se permitió el acceso al interior del predio, lugar en el que se verificó que no existen construcciones que se encuentren ocupando las franjas de protección de quebrada. Por otro lado, se presentaron dos Licencias LMU-20 Simplificadas **Nro. 2021-416286-02 y Nro. 2021-416286-03**, las cuales corresponden a intervenciones varias

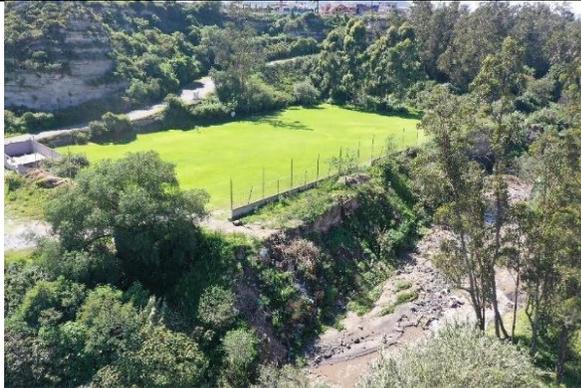
Imagen N° 1: Vista general del predio.

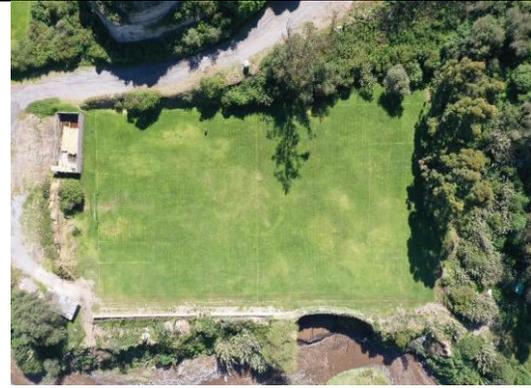
- La tarea de inspección realizada se basa en la apreciación de signos externos visibles de construcción.
- En la inspección realizada se evidenció que dentro de la propiedad privada del predio **Nro. 313928** existen implantadas dos canchas deportivas no cubiertas hacia la franja de protección de quebrada del Río Monjas, en un área de: 29063.40 m2. Por

otro lado, se verifica que existen dos cubiertas precarias dentro de la propiedad privada hacia la franja de protección de la quebrada del río.

Imagen N° 2: Vista externa del estado actual.

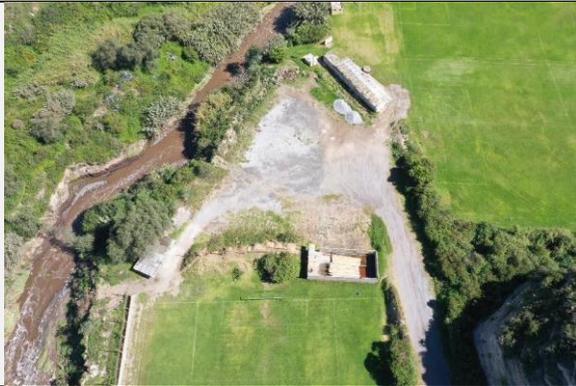
Imagen N° 3: Vista externa del estado actual.

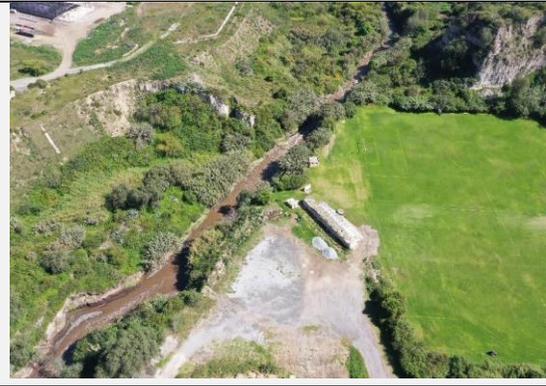
Imagen N° 4: Vista externa del estado actual.

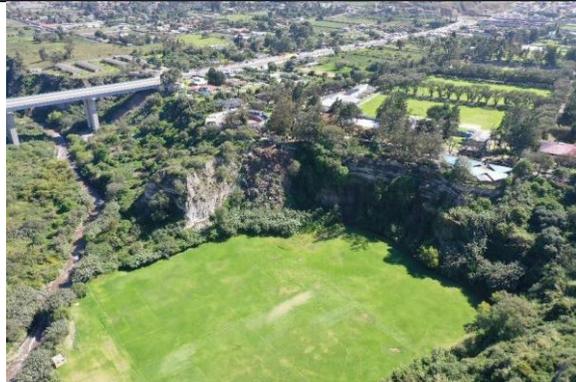
Imagen N° 5: Vista externa del estado actual.

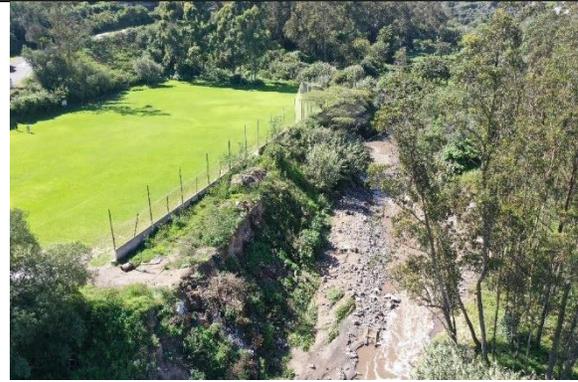
Imagen N° 6: Vista externa del estado actual.

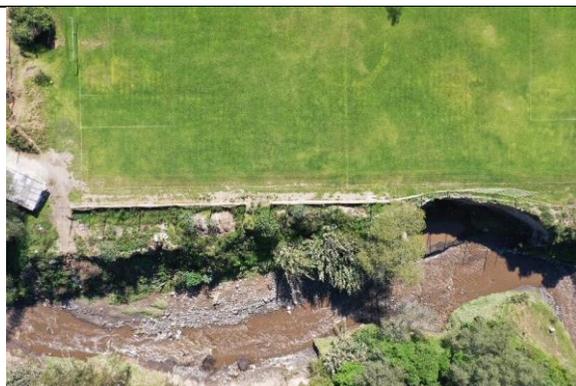
Imagen N° 7: Vista externa del estado actual.

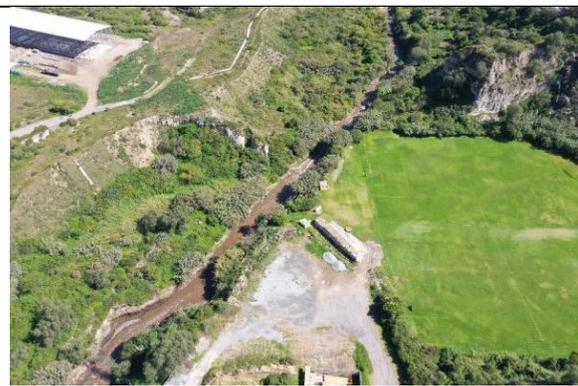
Imagen N° 8: Vista externa del estado actual.

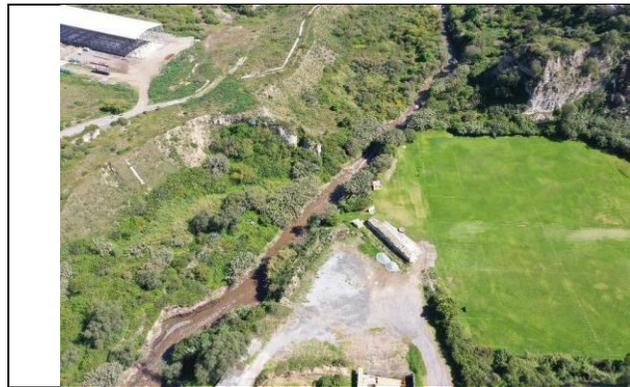
Imagen N° 9: Vista externa del estado actual.

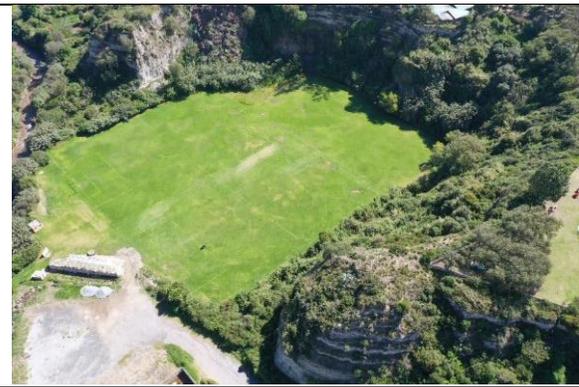
Imagen N° 10: Vista externa del estado actual.

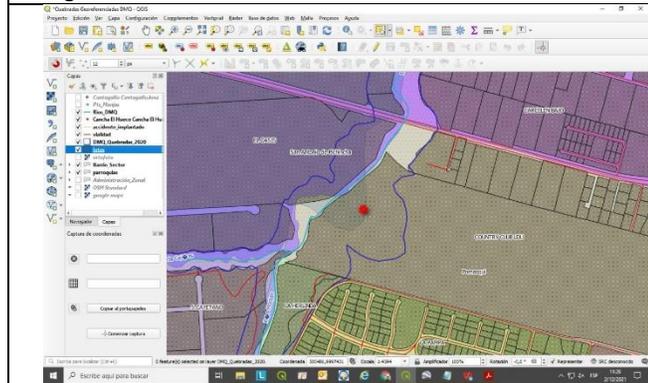
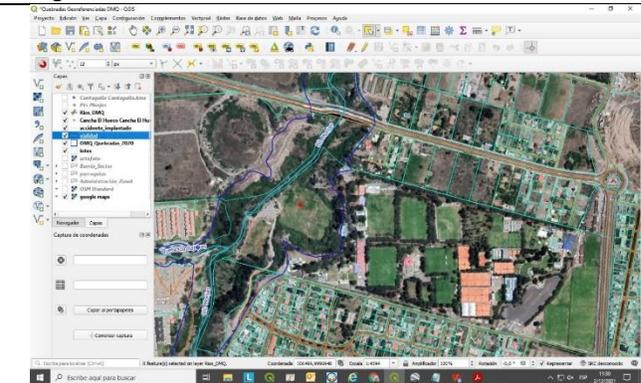
- Por otro lado, según el artículo 2209 del Código Municipal para el DMQ que menciona: Áreas de protección de quebradas, numeral 4: "El área de protección se constituye en el retiro de construcción. En el caso de que el área de protección sea de dominio privado, en las urbanizaciones, subdivisiones y conjuntos habitacionales podrá constituirse en vías, estacionamientos de visitas, áreas verdes recreativas comunales adicionales, áreas de vegetación protectora, excepto cuando las condiciones físicas no lo permitan; en los bordes de taludes, quebradas y ríos podrán realizarse cerramientos de protección", por lo que sí es permitido que existan canchas de recreación no cubiertas sobre las área de protección de quebradas.

Imagen N° 11: Vista de los límites de protección en base al sistema catastral.

Imagen N° 12: Vista de los límites de protección en base al sistema catastral.

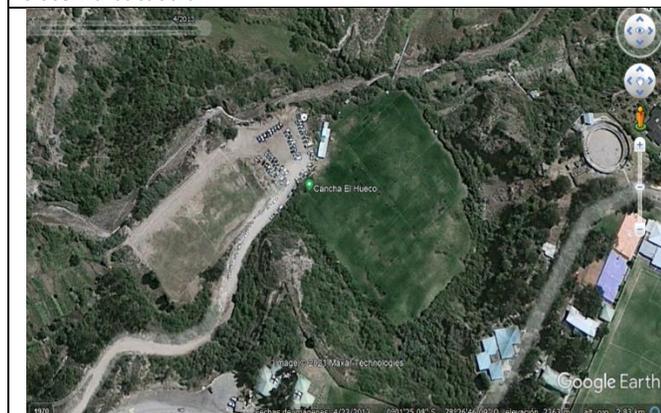
- Una vez verificados los sistemas históricos de imágenes satelitales, se evidencia que la ejecución de las canchas deportivas se dio en el año 2013. Según el Art. 245 del Código Orgánico Administrativo - "Prescripción del ejercicio de la potestad sancionadora", el ejercicio de la potestad sancionadora prescribe a los cinco años para las infracciones muy graves y las sanciones que por ellas se impongan.

Imagen N° 13: Imagen histórica del estado del predio en el año 2013.

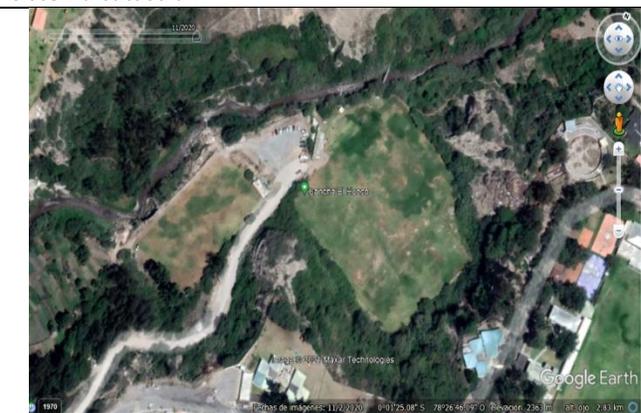
Imagen N° 14: Imagen histórica del estado del predio en el año 2020.
